INFORME PRELIMINAR

INCIDENTE GRAVE

**Aterrizaje forzoso por
pérdida de potencia**

Matrícula HK1833

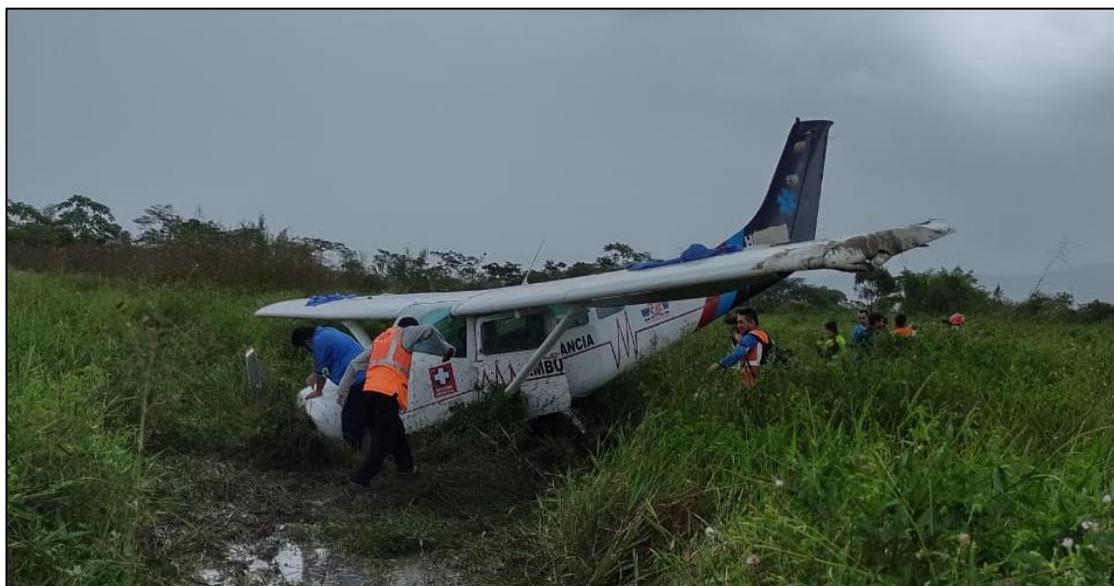
Fotografía No. 1 – Posición final aeronave HK1833

La aeronave yacía en posición normal, con evidente desprendimiento del tren de nariz y parada súbita del motor, deformación de las palas de la hélice y abolladura del plano izquierdo cerca a la punta.
