INFORME PRELIMINAR

INCIDENTE GRAVE

COL-21-38-GIA

**Retracción de tren de nariz
durante el aterrizaje**

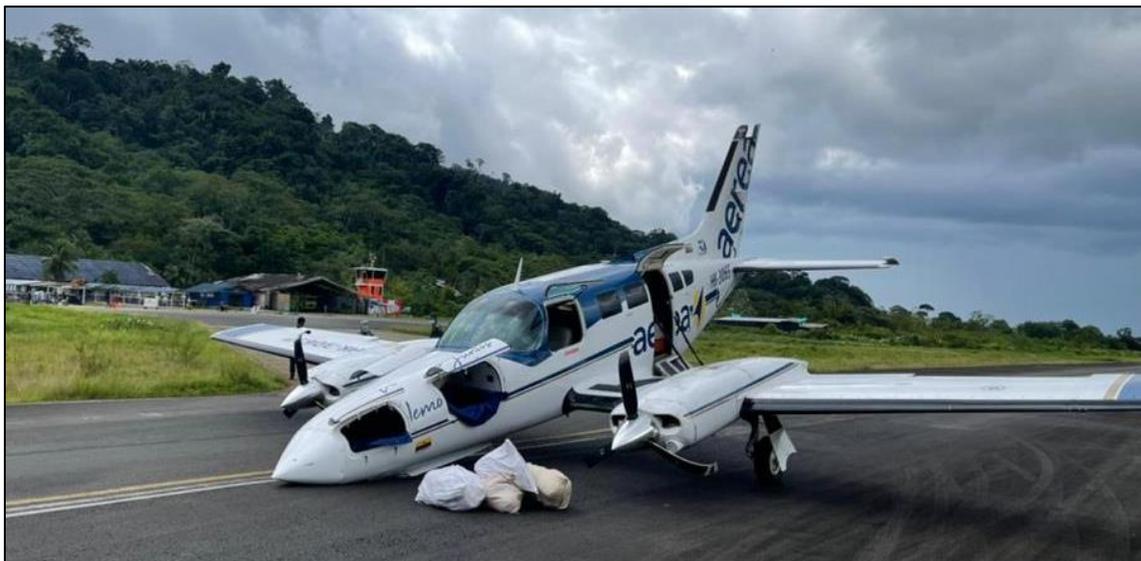
Fotografía No. 1 – Posición final aeronave HK3065

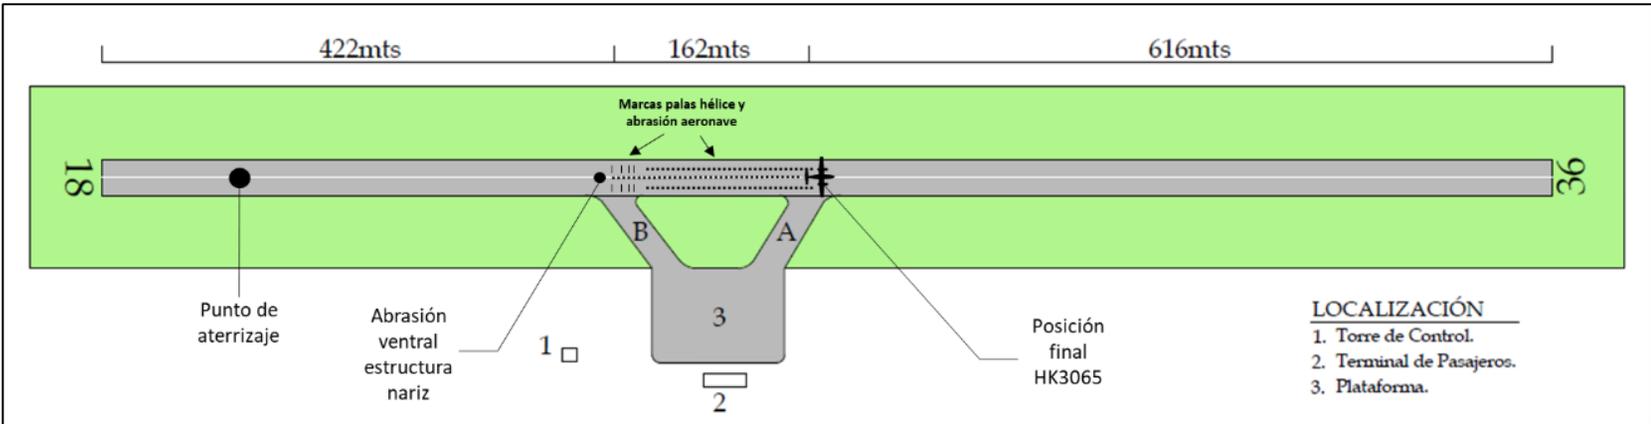
Figura No. 1 – Posición final aeronave HK3065.

La aeronave quedó ubicada en sentido 18 – 36 del aeródromo SKBS, sobre la pista ,después de recorrer 462 m, desde el punto de aterrizaje hasta la posición final, en coordenadas N06°12'09" - W077°23'41". La aeronave yacía en posición normal posada sobre la estructura de la sección frontal de la aeronave y sobre sus trenes principales, a una elevación de 79 pies y con rumbo final 176°. (Ver figura No. 1).

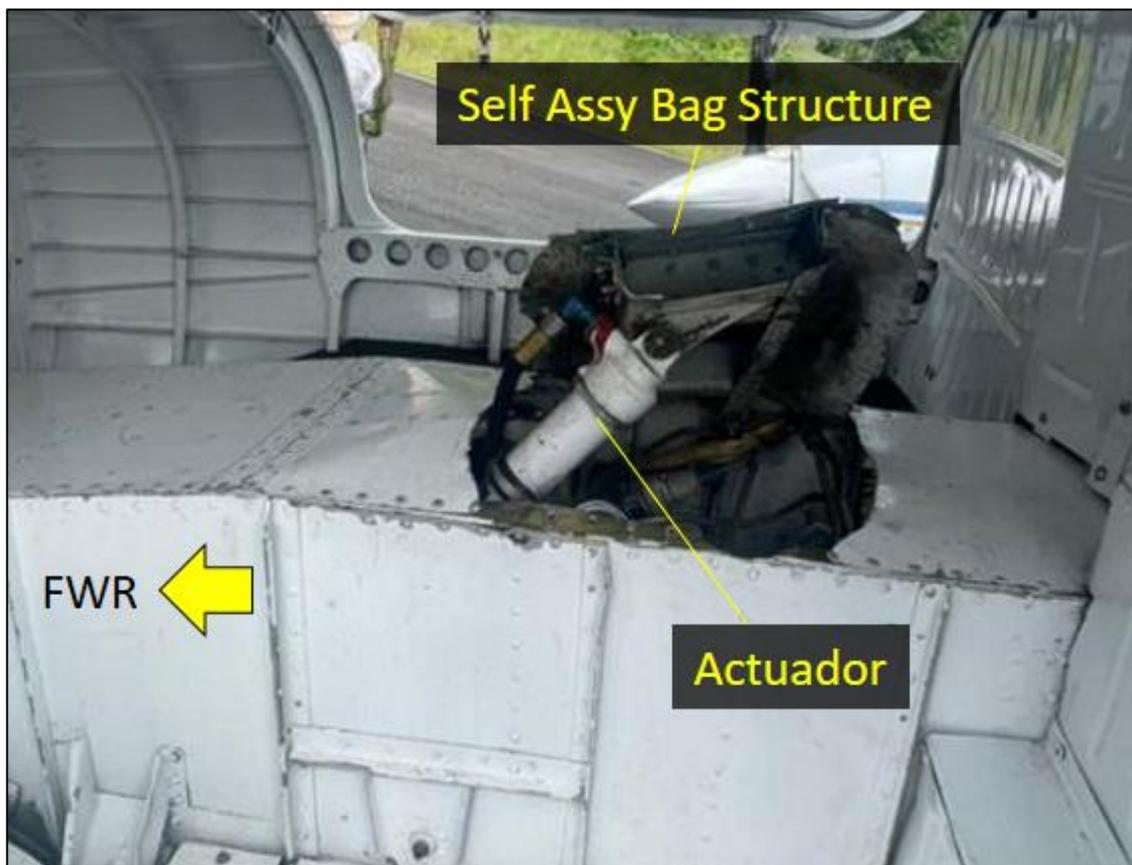
Se inspeccionaron los compartimientos de carga de la sección frontal de la aeronave y se evidenció el rompimiento de la estructura *Shelf Assy-Baggage AFT Wheel well P/N: 5213049-21*, quedando expuesta la sección superior del actuador de bloqueo del tren de nariz, *Lug attachment nose gear actuator P/N: 5813050-4*.

Fotografía No. 2 - Condición interior del compartimiento de carga frontal aeronave HK3065

Ante los hallazgos encontrados con motivo de la investigación del Incidente Grave de una aeronave Cessna C402C (retracción del tren de nariz en aterrizaje), relacionados con el daño estructural en el *Lug attachment nose gear actuator P/N: 5813050-4*, se recomienda que el explotador emita una circular preventiva para que se verifique de manera visual la condición de la estructura interna del compartimiento de carga de la sección de carga de nariz *Shelf Assy-Baggage AFT Wheel well P/N: 5213049-21*, y se verifique el correcto bloqueo mecánico del *Drag Brace Assy P/N: 5142002-3* y *Link Assy-Drag P/N: 08442122-19* durante en los procedimientos prevuelo.

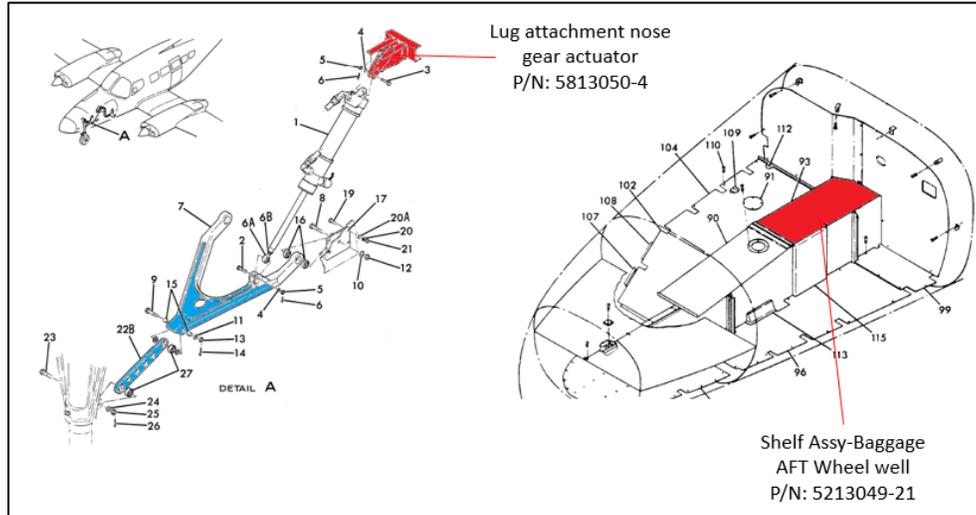
Figura No. 2 – Ubicación de falla de los elementos en el tren de nariz aeronave HK3065

Posteriormente, la aeronave fue izada y el mecanismo fue inspeccionado, encontrándose que todas las fuerzas soportadas por el tren de aterrizaje se vieron canalizadas por el actuador hacia la estructura, provocando el daño previamente descrito.

La función del actuador es generar la fuerza necesaria para que los elementos *Drag Brace Assy P/N: 5142002-3* y *Link Assy-Drag P/N: 08442122-19* (en azul), se lleven a sobre centro para generar el bloqueo del mecanismo. El actuador fue inspeccionado, y mostraba una operación de extensión completa, dando indicación de luces verdes en cabina.

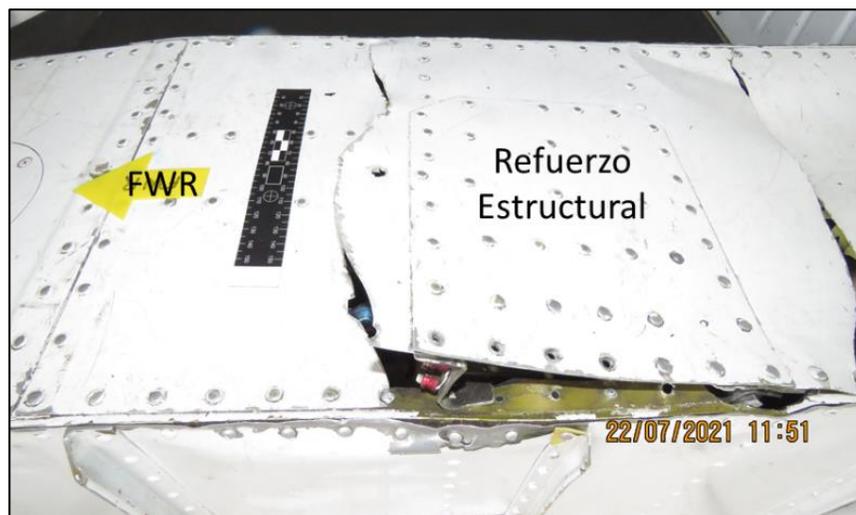
La inspección detallada de los elementos del mecanismo no reveló indicios de fracturas, daños o presencia de corrosión. La estructura que presentó falla, *Shelf Assy-Baggage AFT Wheel well P/N: 5213049-21*, mostró un refuerzo estructural en la parte superior.

El daño en la estructura se ubicó solamente en el anidamiento del actuador a la estructura soporte del tren de nariz, sin evidenciarse afectación a la estructura mayor.

Fotografía No. 3 - Condición de la estructura superior de anidamiento tren aeronave HK3065
