# INFORME PRELIMINAR

# COL-21-45-GIA

**Excursión de pista después  
de contacto anormal**

Cessna 402B

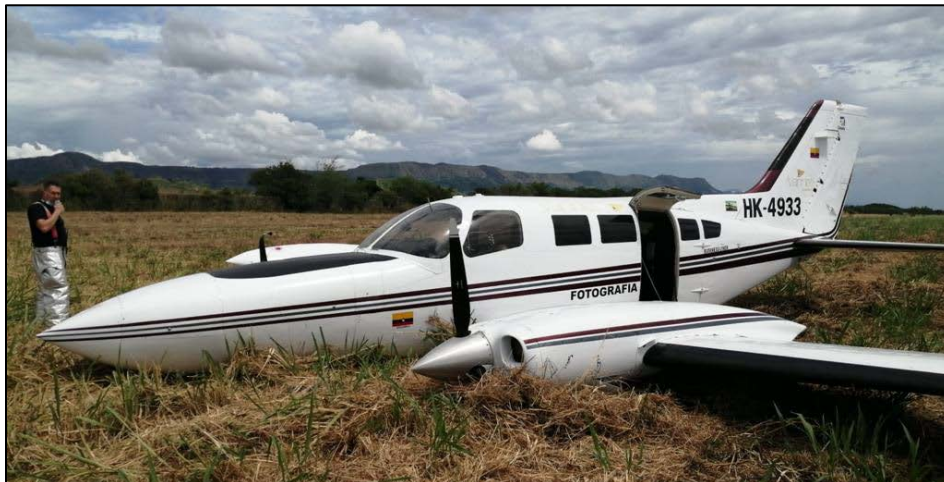
Fotografía No. 1 – Posición final aeronave HK4833

La aeronave quedó ubicada sobre la zona de seguridad del costado derecho de la pista 02 – 20 del aeródromo SKGI, a una elevación de 989 pies, y rumbo final de 049 grados.

La aeronave yacía en posición normal con el tren de aterrizaje retraído. sus trenes de aterrizaje. Era evidente la deformación de las palas de ambas hélices; sin embargo, no se presentaban daños visibles en las superficies de la aeronave.

La aeronave no sufrió daños de consideración en la sección ventral del fuselaje y fue evidente el daño de las palas de ambas hélices.

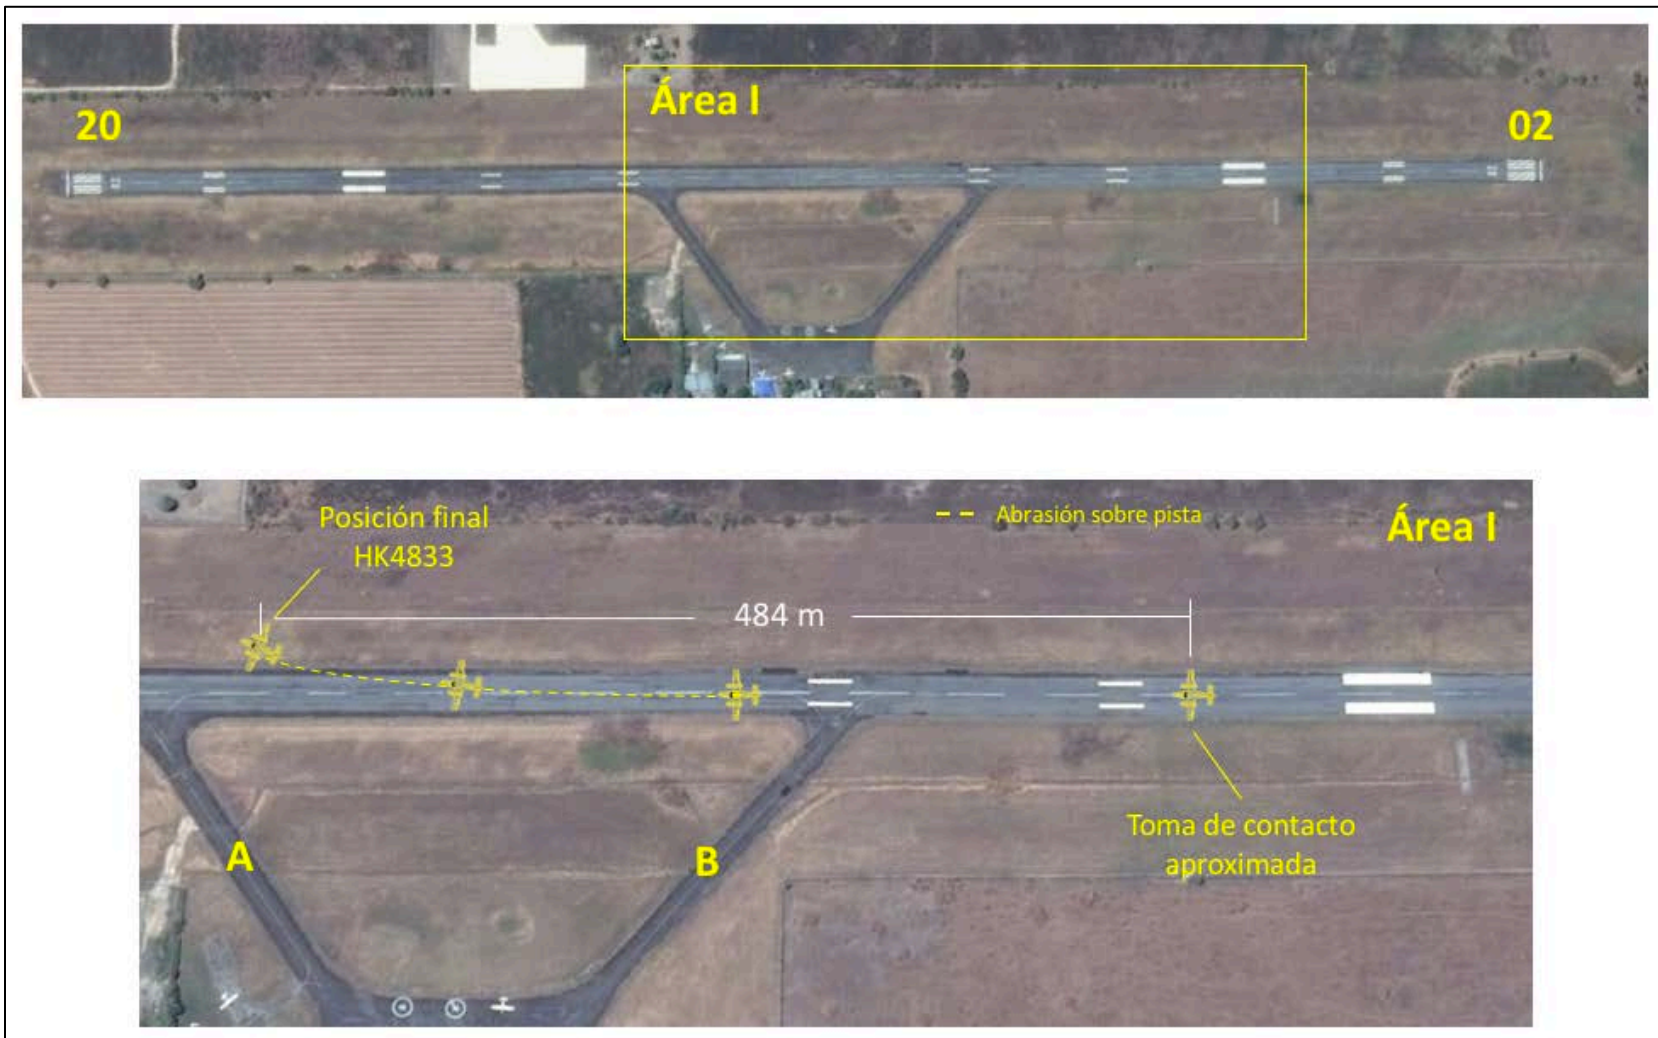
Figura No. 1 – Posición final aeronave HK3065

Durante la inspección de pista, a 203 m aproximadamente de la posición final de la aeronave, se encontraron dos marcas lineales y espaciadas, de abrasión, cuyo grosor aumentaba a medida que se avanzaba sobre la superficie, hasta un punto ubicado 8 m adelante, en donde se encontraron marcas de impacto de las palas de la hélice contra la superficie asfáltica.

Las marcas de abrasión lineal eran continuas con trayectoria hasta el punto de la excursión de pista. Una correlación de las marcas de abrasión con la aeronave revelaron que las mismas pertenecían a las producidas por las compuertas de los trenes principales de aterrizaje. (Ver figura No. 1)
