INFORME PRELIMINAR

INCIDENTE GRAVE

COL-21-70-GIA

Cessna T210H

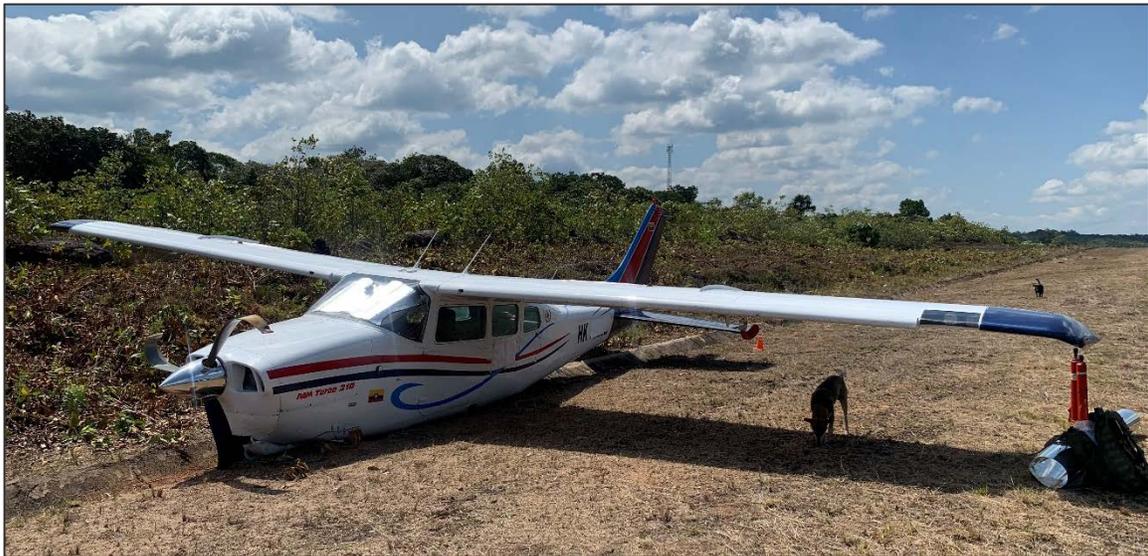
Fotografía No. 1 – Posición final aeronave HK5232

La aeronave yacía posada sobre la estructura del fuselaje, sobre un canal de drenaje de cemento de la pista, con evidente retracción del sistema de tren de aterrizaje. Quedó situada a 9 m del borde derecho de la pista y a 17 m del eje de pista.

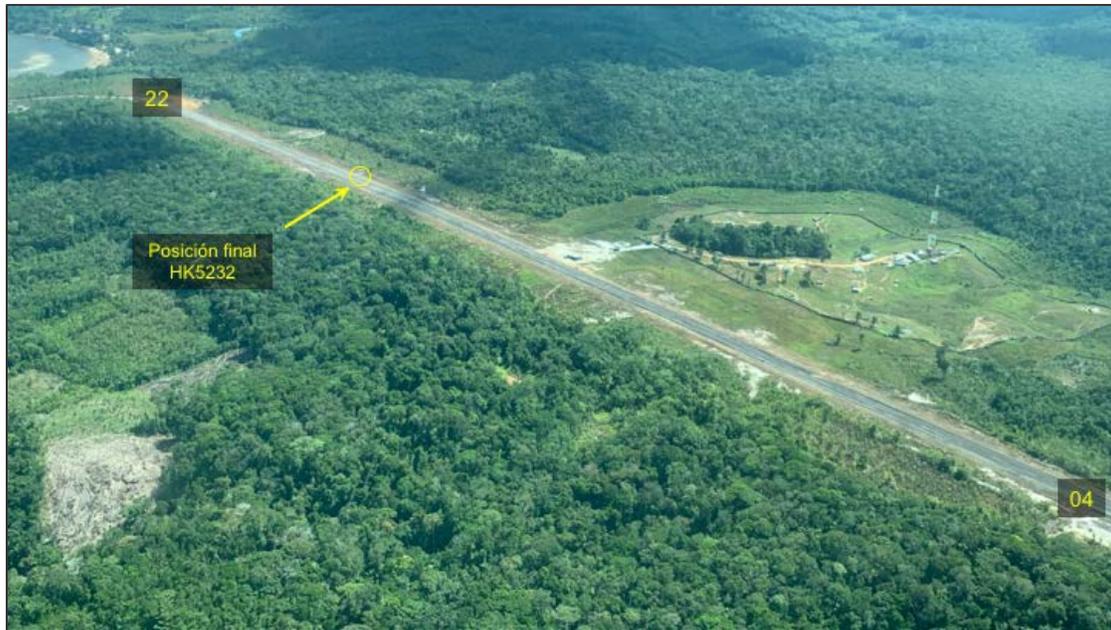
La aeronave quedó ubicada en la zona de seguridad del aeródromo SKHZ, en coordenadas S01°27'20" - W072°48'01.3", a una elevación de 626 pies.

Fotografía No. 3 – Localización aeronave en la pista SKHZ.

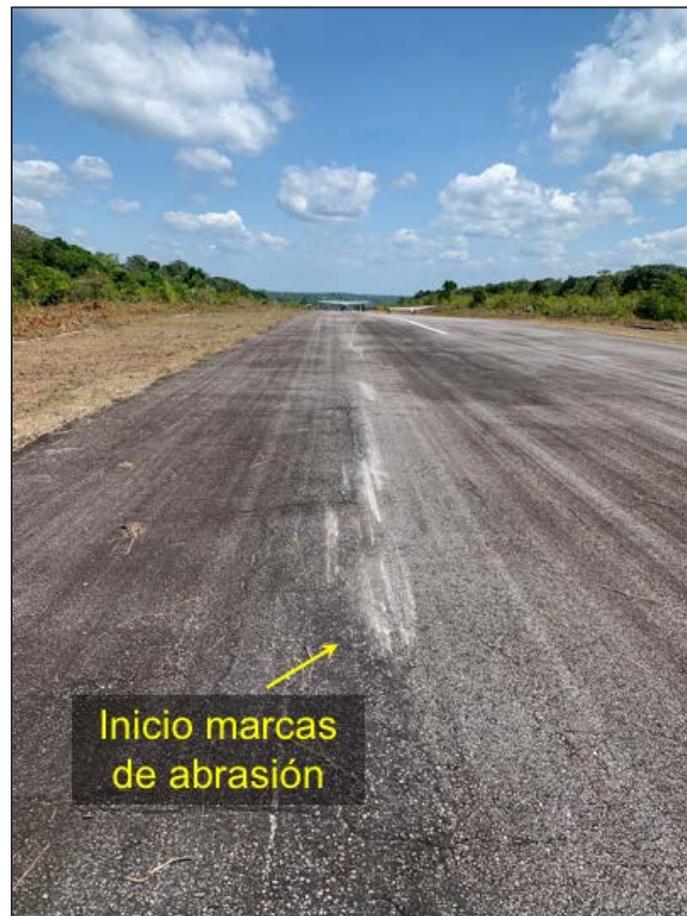
Las marcas de abrasión, las cuales pertenecían a la sección ventral del fuselaje, y posteriormente a las marcas de impacto de las palas de la hélice, iniciaron en coordenadas S01°27'24" - W072°48'04.9", sobre el costado izquierdo de la pista a 165 m de la posición final, y 829 m de la cabecera 04.

Fotografía No. 2 – Inicio marcas en superficie asfáltica.
