INFORME PRELIMINAR

INCIDENTE GRAVE

COL-21-10-GIA

Falla no contenida de
planta motriz

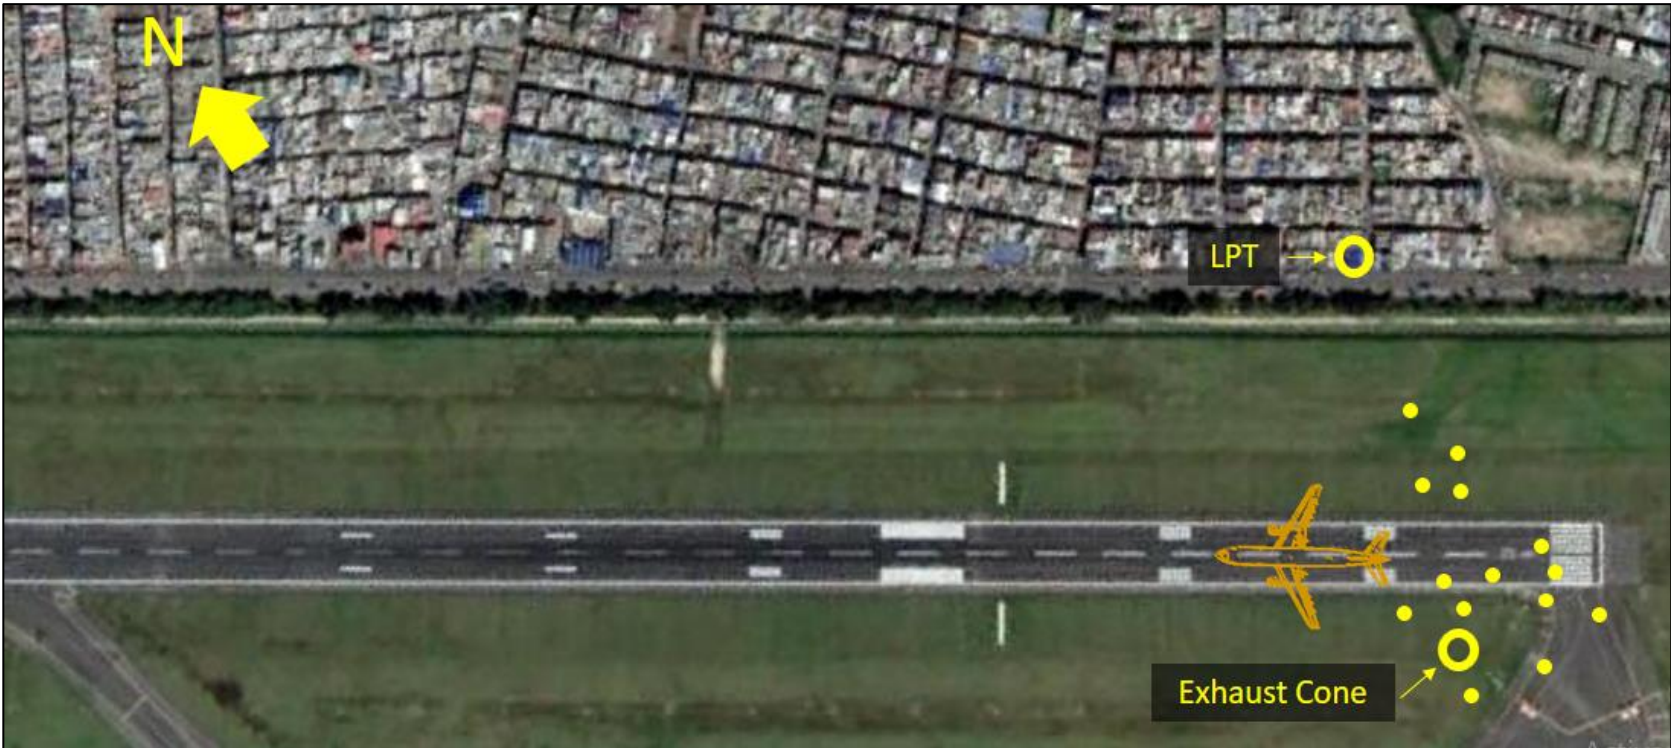
Las demás partes y componentes desprendidos, en su mayoría álabes y aletas estatoras, se encontraron dispersos en las inmediaciones de la posición en donde ocurrió la falla y en la zona de seguridad de la pista 31R-13L.

Figura No. 1: Distribución de restos y partes desprendidas del motor izquierdo, aeronave Airbus A300 – YV560T

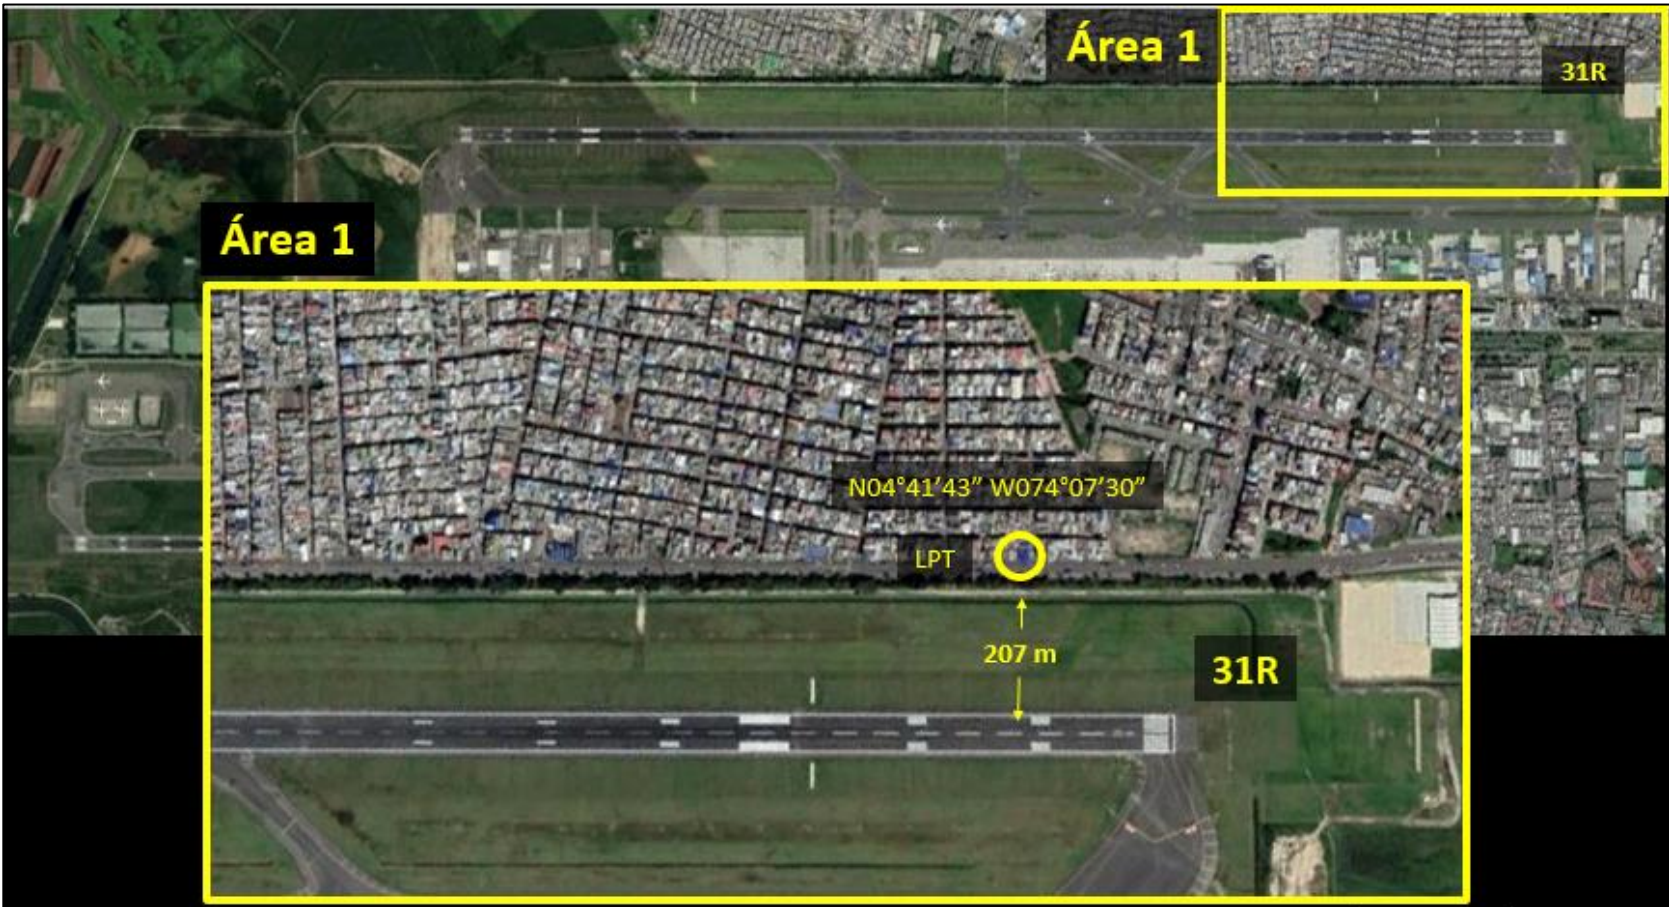
Una de las partes desprendidas del motor alcanzó una distancia lateral hacia el lado derecho de la trayectoria de despegue, de 207 m; este componente atravesó la malla perimetral del aeropuerto con dirección 035° y ocasionó daños menores a la puerta de una edificación ubicada en coordenadas N04°41'43" W074°07'30". Dicha sección se identificó como la turbina de baja presión, *low pressure turbine (LPT)*, etapas No. 3 y No. 4.

Figura No. 2: Ubicación del LPT en el aeródromo SKBO – YV560T

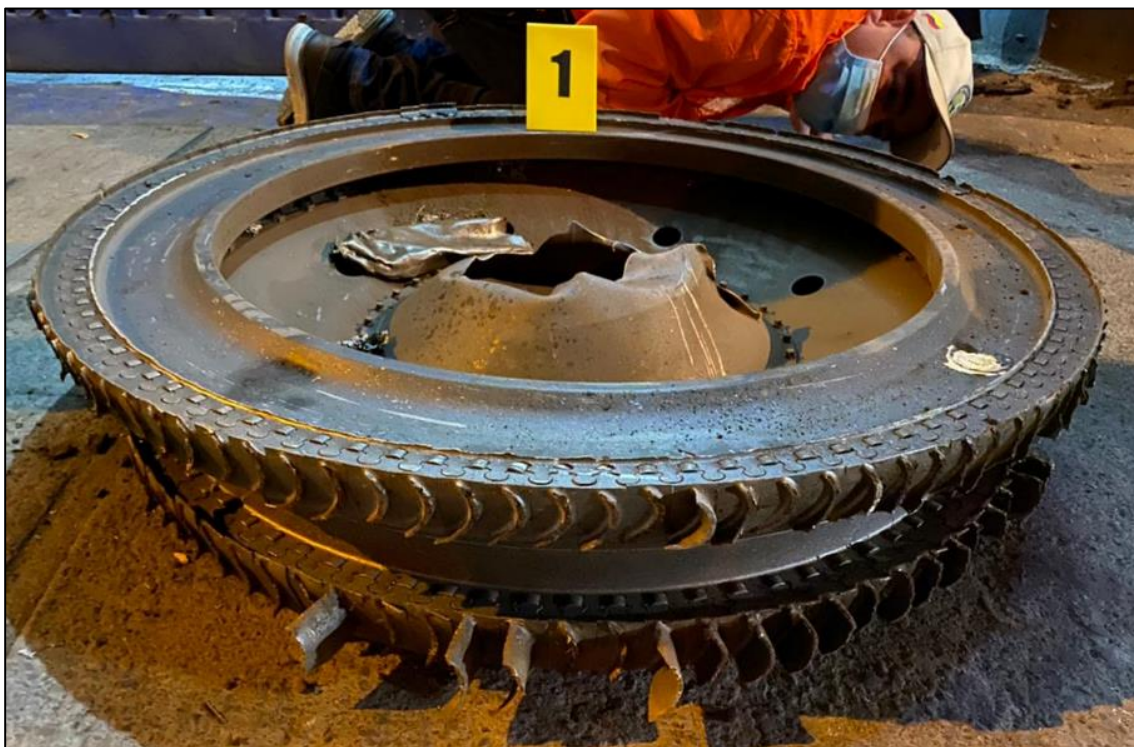
Fotografía No. 1: Sección Low Pressure Turbine (LPT) etapas No. 3 y No. 4

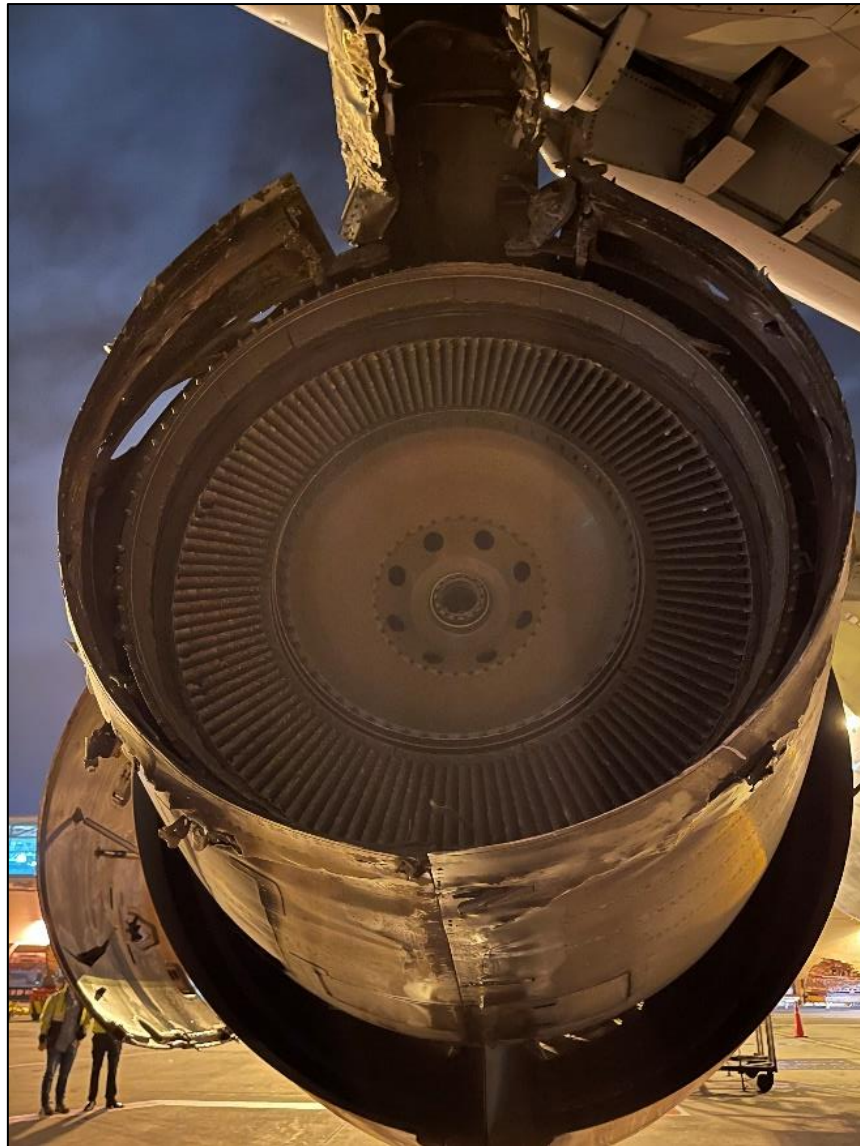
En la inspección efectuada a la aeronave, en el motor izquierdo, se identificó la separación de su sección caliente con exposición de los álabes de las etapas de High Pressure Turbine (HPT).

El pilón de soporte del motor presentaba daños considerables; sin embargo, no se presentaron daños en la pista ni en la infraestructura del aeropuerto, aparte de los mencionados en la malla perimetral.

Fotografía No. 2: Sección caliente motor – YV560T

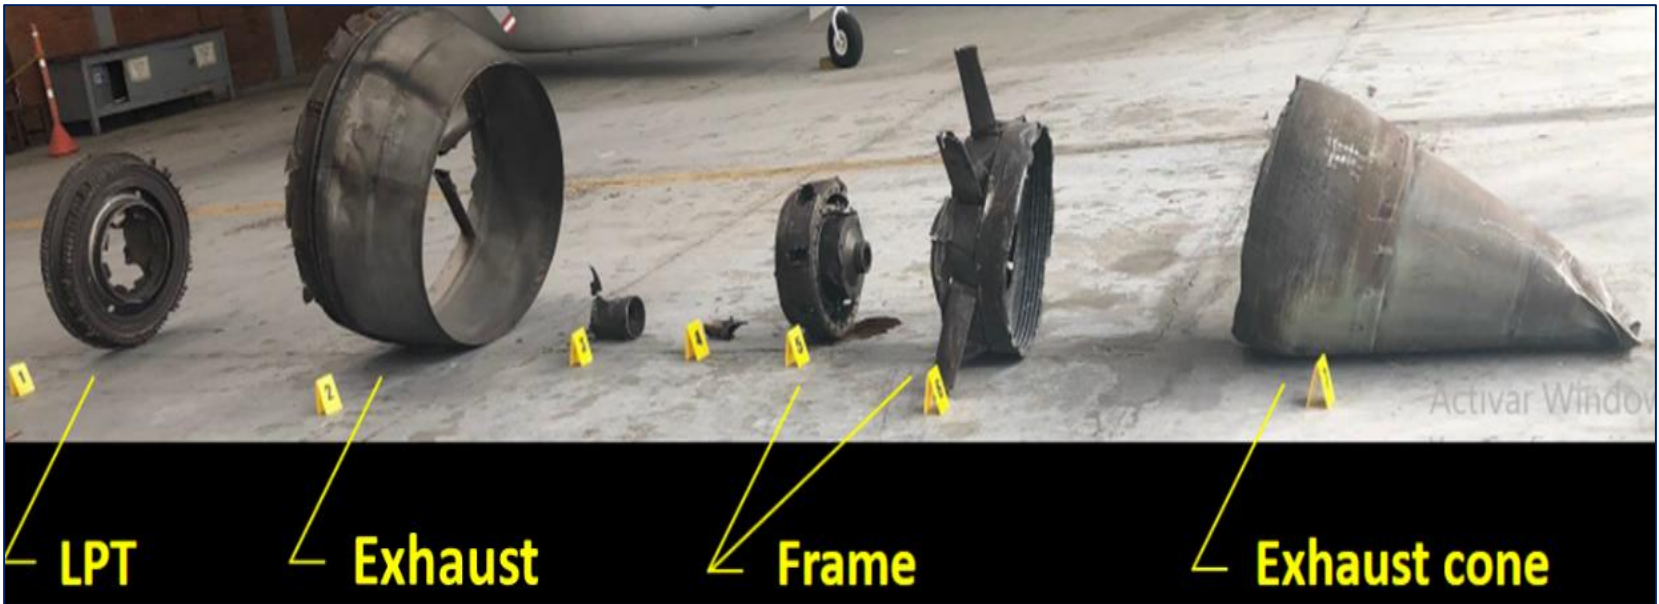
Las partes y secciones recuperadas fueron dispuestas en un hangar para su reconstrucción e identificación con la asistencia del Asesor Técnico designado por la General Electric. Esta reconstrucción se efectuó en la ciudad de Bogotá, el 15 de marzo de 2021.

Fotografía No. 3: Reconstrucción e identificación de partes del motor izquierdo Airbus A300B, YV560T

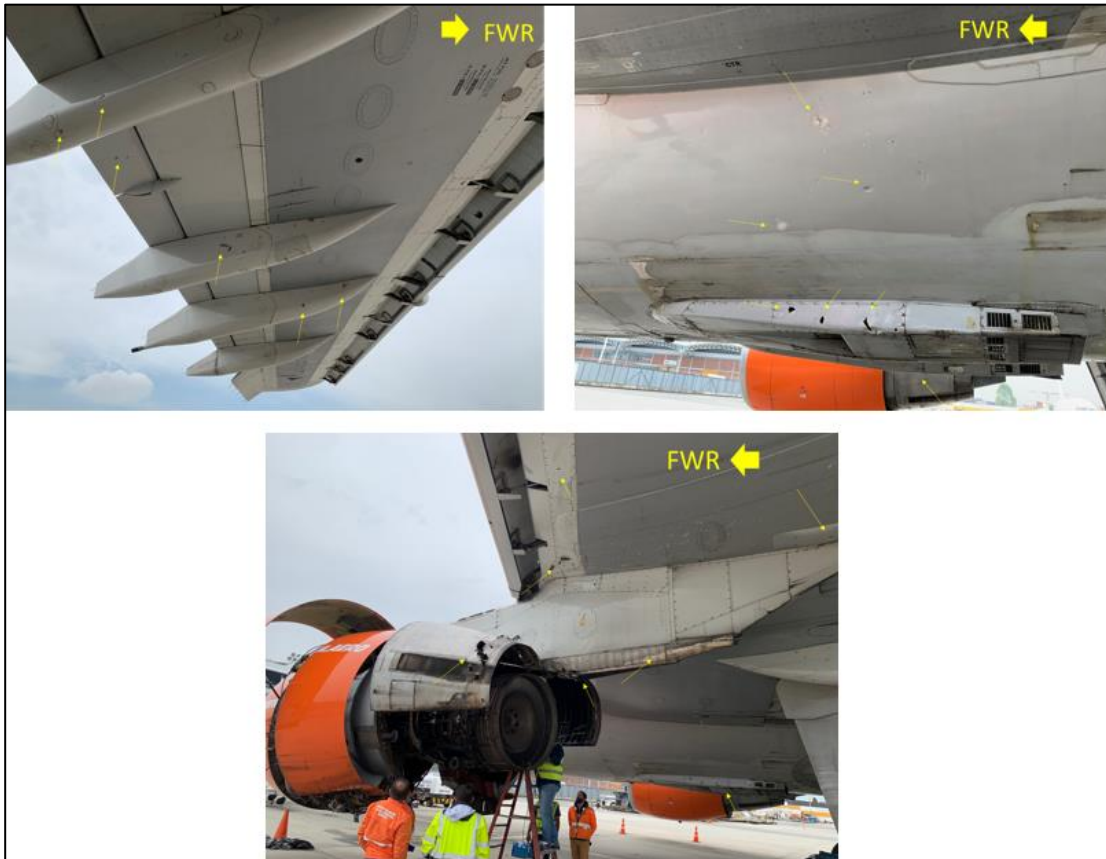
Como consecuencia de la falla no contenida, la aeronave presentó daños por la penetración de partes y álabes en:

- Las secciones de los intradós del plano izquierdo,
- Las guías de los flaps y slats,
- El fuselaje ventral y
- La sección izquierda de la tobera de salida de gases del motor derecho.

Fotografías No. 3, 4 y 5: Daños generales provocados en la aeronave Airbus A300B – YV560T
