# INFORME FINAL ACCIDENTE

**COL-17-32-GIA**

**Colisión contra línea eléctrica durante  
vuelo a baja altura**

**Cessna A188B, Matrícula HK647**

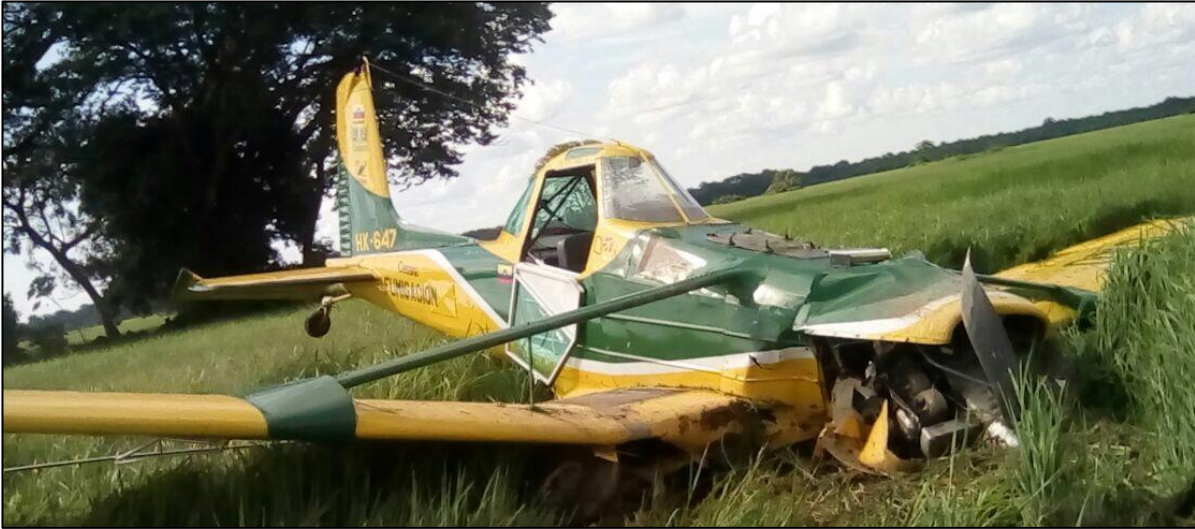
Fotografía No. 1 – Estado Final de la aeronave HK647

**IMPORTANTES.** Como consecuencia del impacto contra el terreno la aeronave presentó daños importantes en toda su estructura relacionados con la separación del motor de su bancada, parada súbita de la hélice, separación parcial de los trenes de aterrizaje principales y daño en las boquillas de aspersión de fungicida.

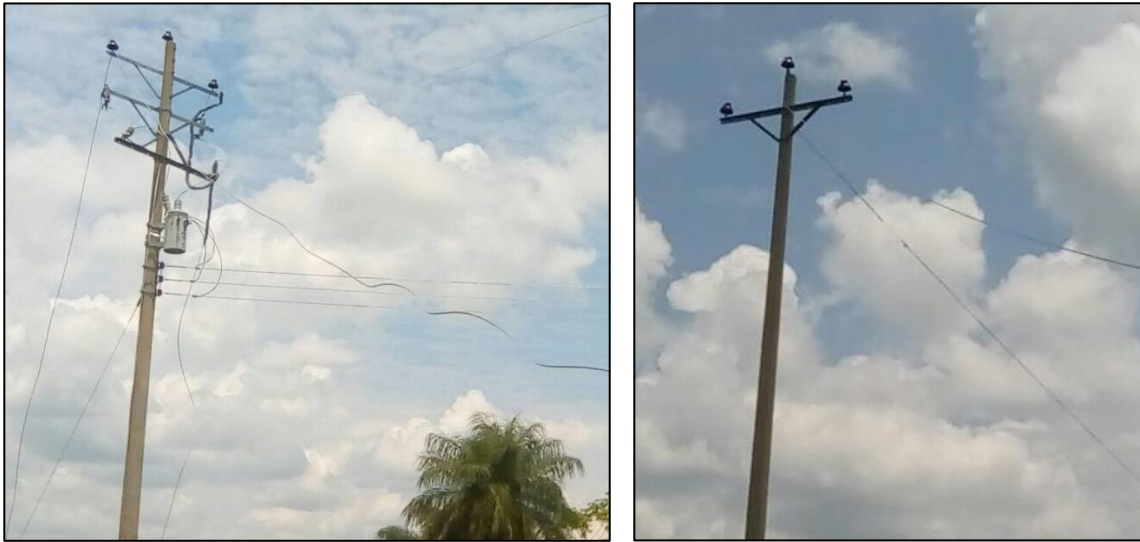
Daños menores a la vegetación circundante y afectación del tendido eléctrico intermunicipal de tensión aproximada a los 45Kv y 132Kv.

*Fotografía No. 2 – Afectación al tendido eléctrico*

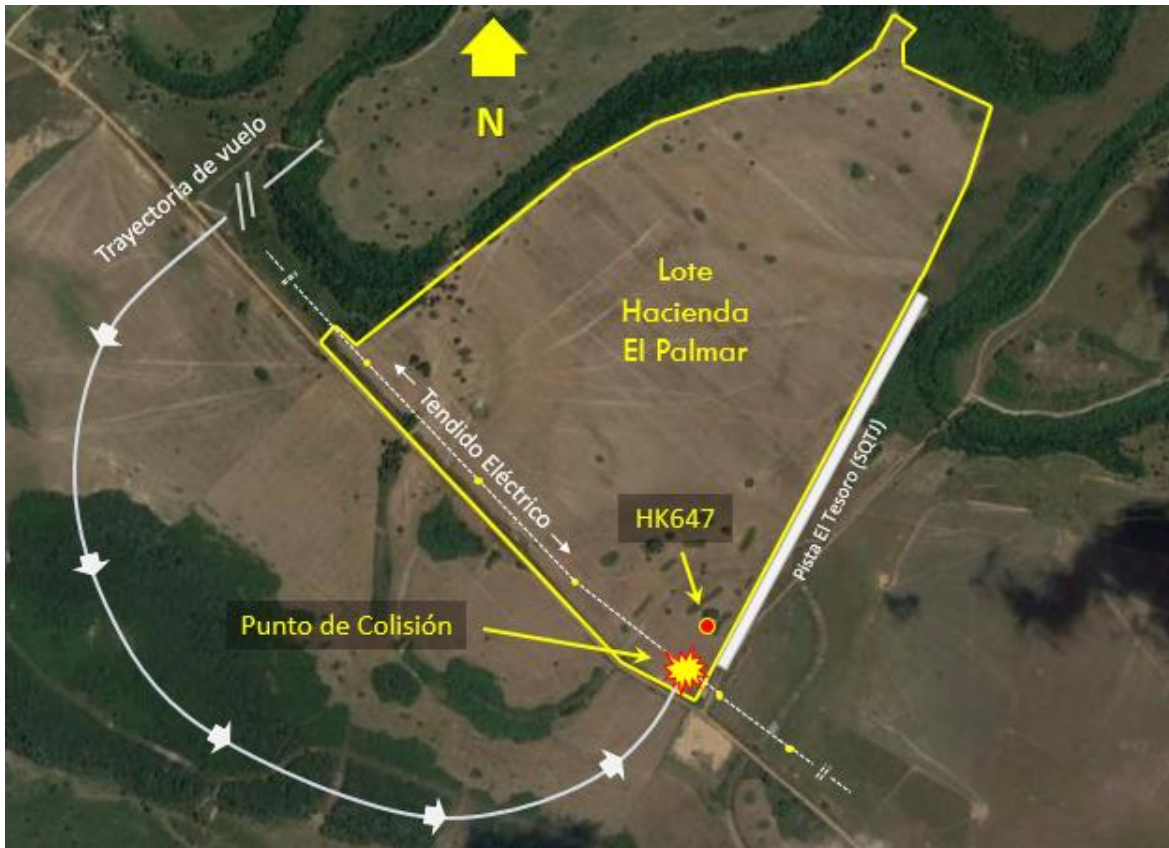
El Piloto manifestó que sobrevolaba con un rumbo aproximado de  $030^{\circ}$  cuando impactó contra la línea de tendido eléctrico. Allí se describió una interacción con el terreno de alta velocidad y bajo ángulo. Producto de la colisión se presentó parada súbita del motor y desprendimiento de la bancada del motor a la estructura de la aeronave.

*Figura No. 1 – Croquis general del accidente*

Las palas de la hélice evidenciaron entorchamiento de sus puntas hacia atrás, denotando evidencias de revoluciones relativamente bajas de producción de potencia al momento del impacto contra el terreno.

Los trenes de aterrizaje presentaron fractura parcial durante la dinámica de interacción contra el terreno. Así mismo se evidenció, en los restos de la aeronave, la presencia de cuerdas de tendido eléctrico sobre la parte baja de la misma, en los trenes de aterrizaje. La aeronave quedó ubicada a 80mts del impacto contra la línea eléctrica que se encontraba unida a dos (02) postes ubicados en coordenadas  $N05^{\circ}18'23.03''$   $W071^{\circ}22'31.70''$  y  $N05^{\circ}18'18.51''$   $W071^{\circ}22'25.49''$ , respectivamente.
