# INFORME FINAL ACCIDENTE

## **COL-19-59-GIA**

**Aterrizaje Forzoso en campo  
no preparado**

Piper PA28-140

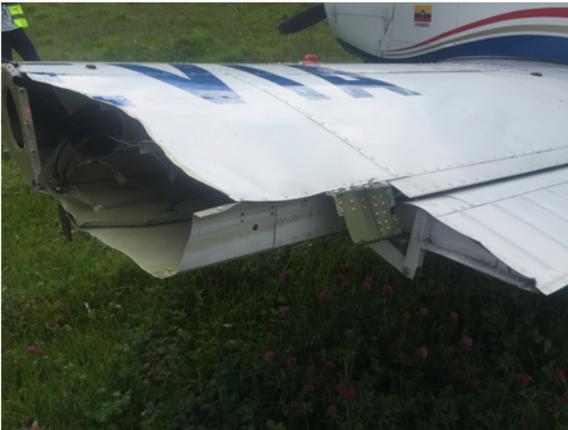
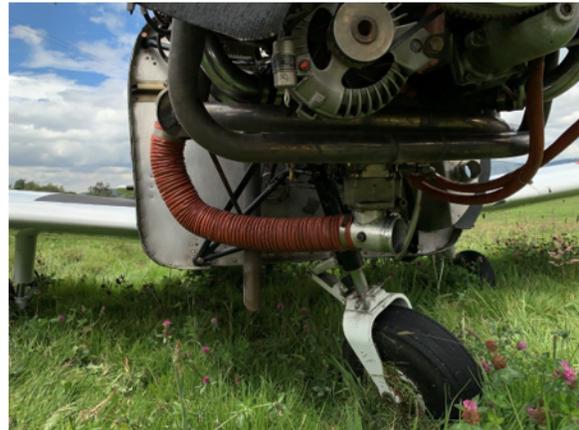
**SUSTANCIALES.** Como consecuencia del aterrizaje forzoso, la aeronave sufrió daños importantes consistentes en:

- Separación del plano izquierdo a la altura de la costilla del indicador de pérdida,
- Deformación de estructura del tren de nariz.
- Parada súbita del motor con doblamiento de pala de hélice.
- Daños menores en la carena de la punta de plano derecho.

*Imagen No. 1 - Daños significativos aeronave HK1598G (IZQ. Separación punta de ala – DER. Deformación bancada y estructura de tren de nariz)*

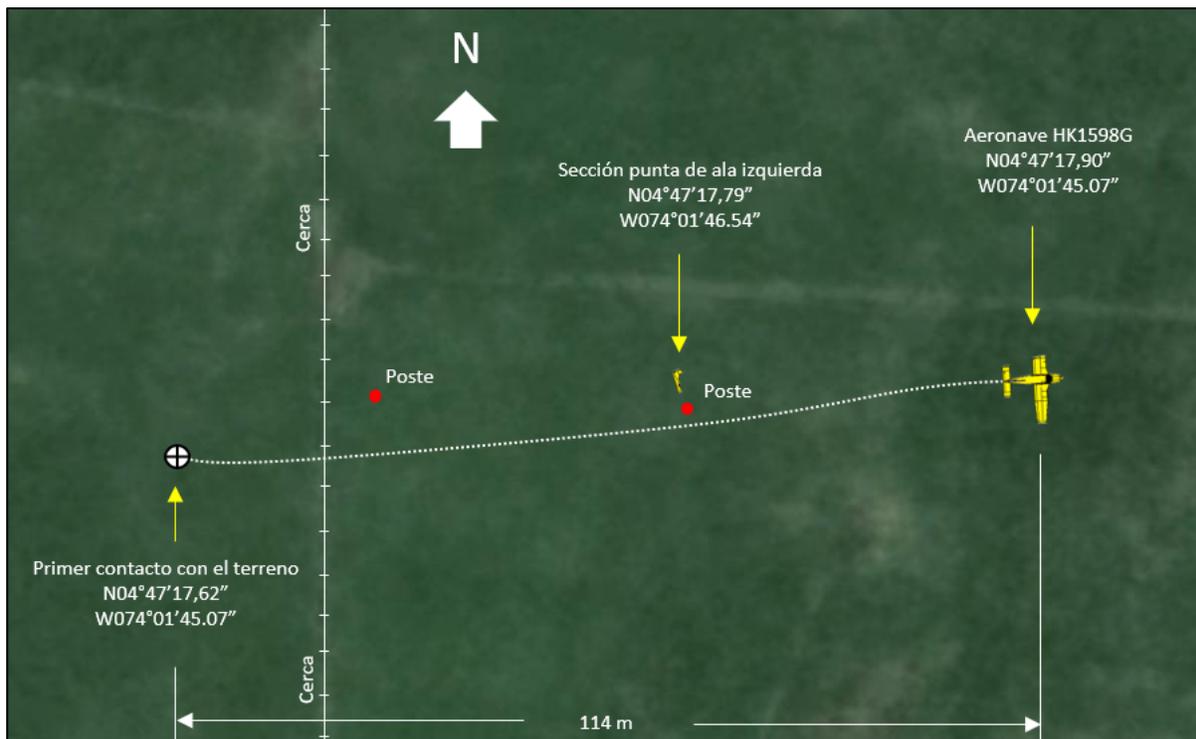
En su trayectoria de aterrizaje la aeronave efectuó un primer contacto en las coordenadas N04°47'17.62" W074°01'48.77", sobre un terreno de grama, irregular, y recorrió 114 m hasta detenerse.

La aeronave yacía en posición normal con evidente desprendimiento de la estructura de la punta del plano izquierdo a la altura del extremo del flap izquierdo. Dicho componente fue ubicado a 46 m de la posición final de la aeronave con evidentes signos de haberse desprendido tras colisionar contra un poste de interconexión de corriente eléctrica local, de 12 m de altura y 510 kg de peso, ubicado en coordenadas N04°47'17.77" W074°01'46.52".

Imagen No. 2 - Distancias generales durante el accidente HK1598G

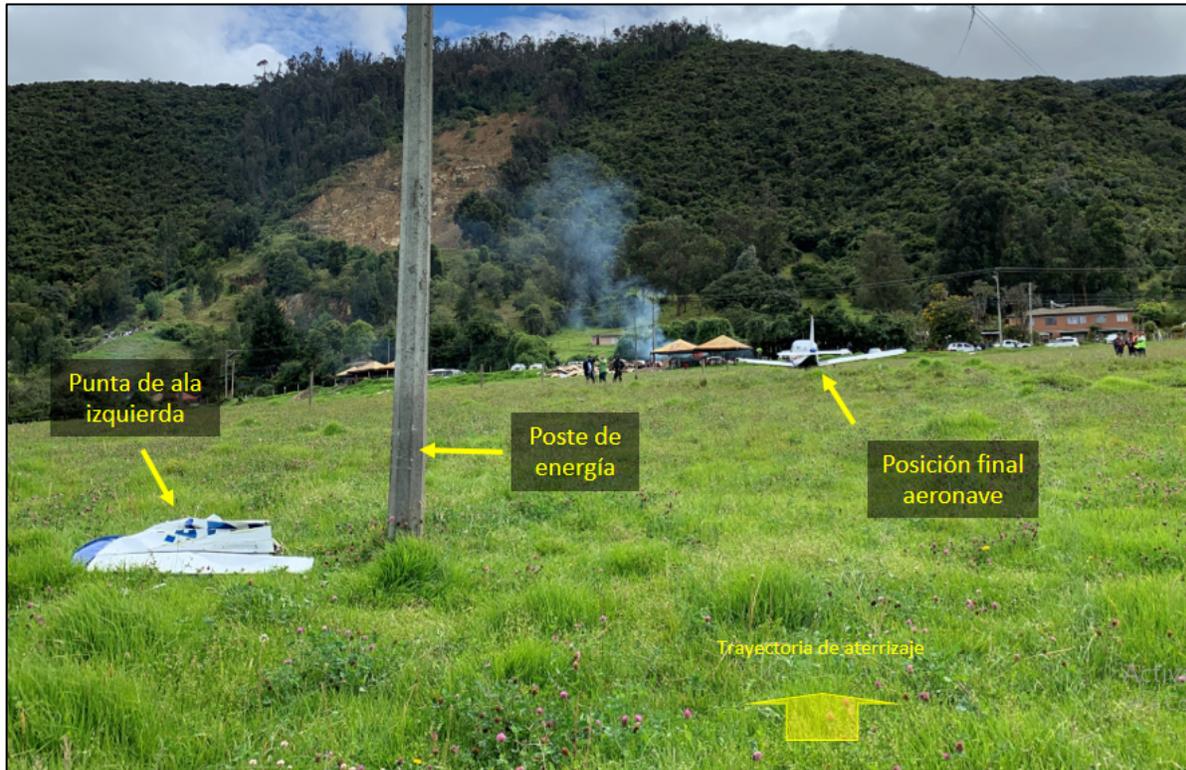
La inspección de campo fue realizada el mismo día del accidente. La aeronave se encontró ubicada en la Finca Magda, de Torca – Bogotá D.C., en coordenadas N04°47'17,90" W074°01'45.07", con rumbo final de 085°, a una elevación de 2.570 m.

Imagen No. 3 - Condición general del lugar del accidente HK1598G
