INFORME FINAL ACCIDENTE

COL-19-25-GIA

**Aterrizaje Forzoso en Campo
No Preparado**

Piper 25-260

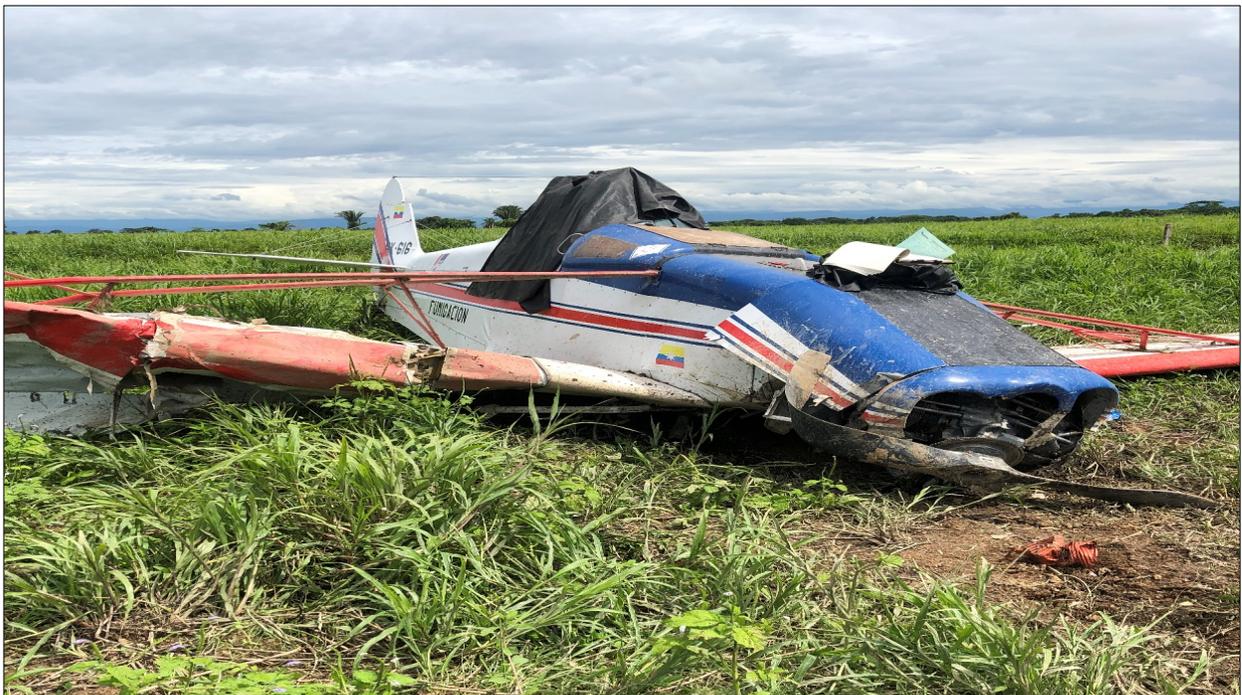
Fotografía No. 1: Posición Final de la aeronave luego del accidente

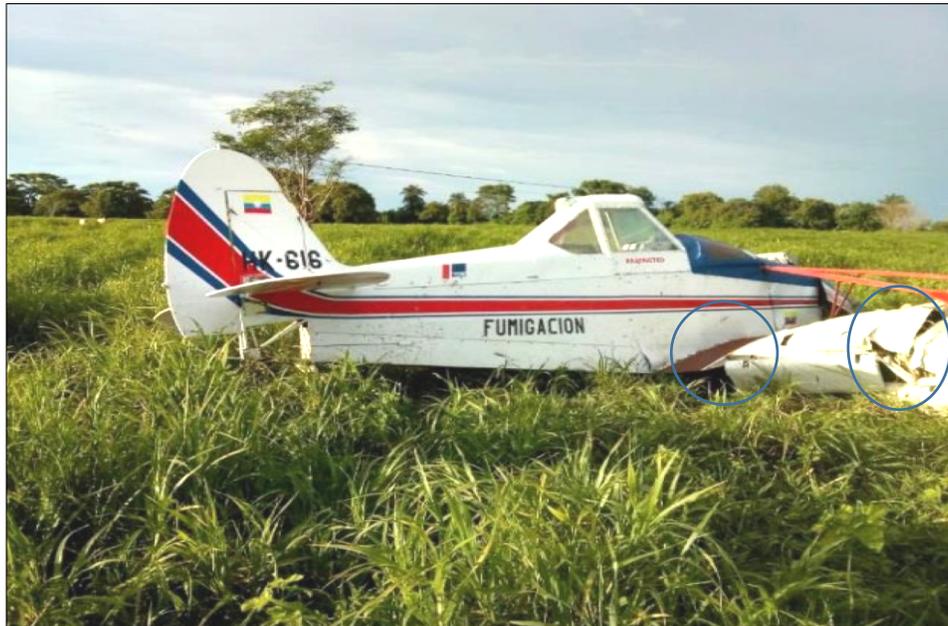
Fotografía No. 2: Deformación del plano derecho

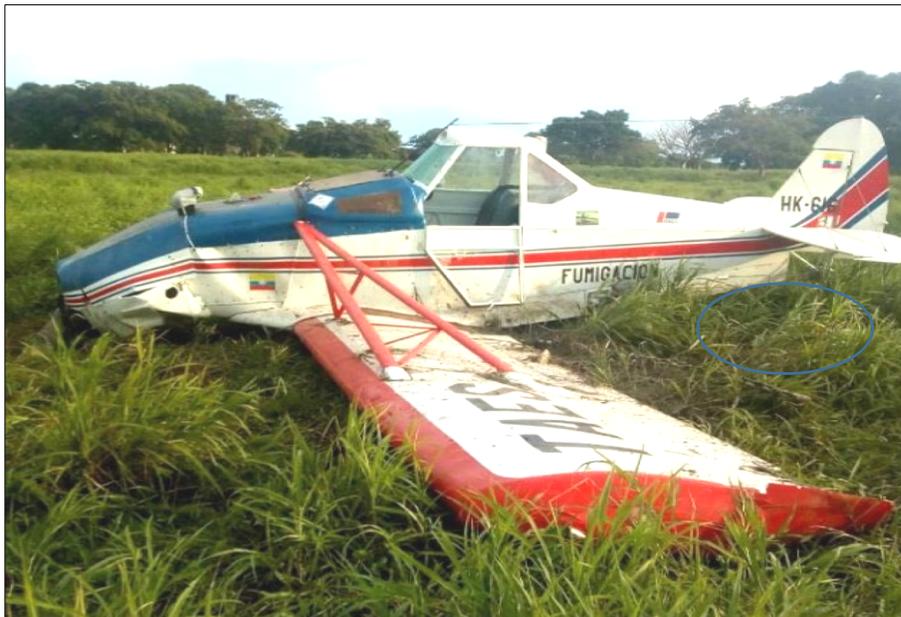
Fotografía No. 3: Desprendimiento del tren delantero y del patín de cola

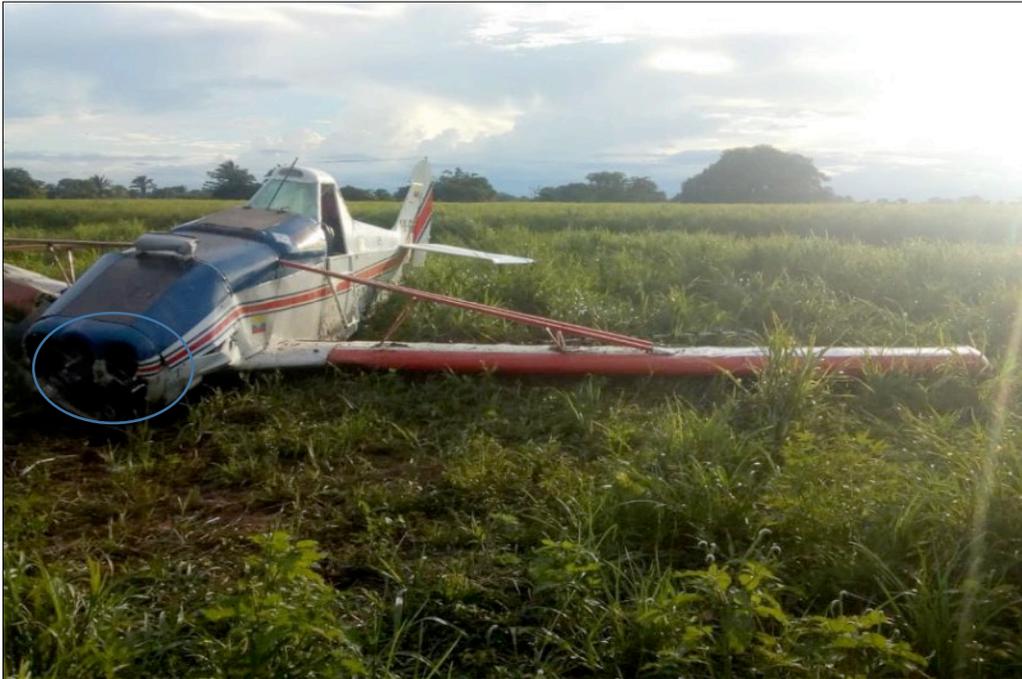
Fotografía No. 4: Desprendimiento de las hélices

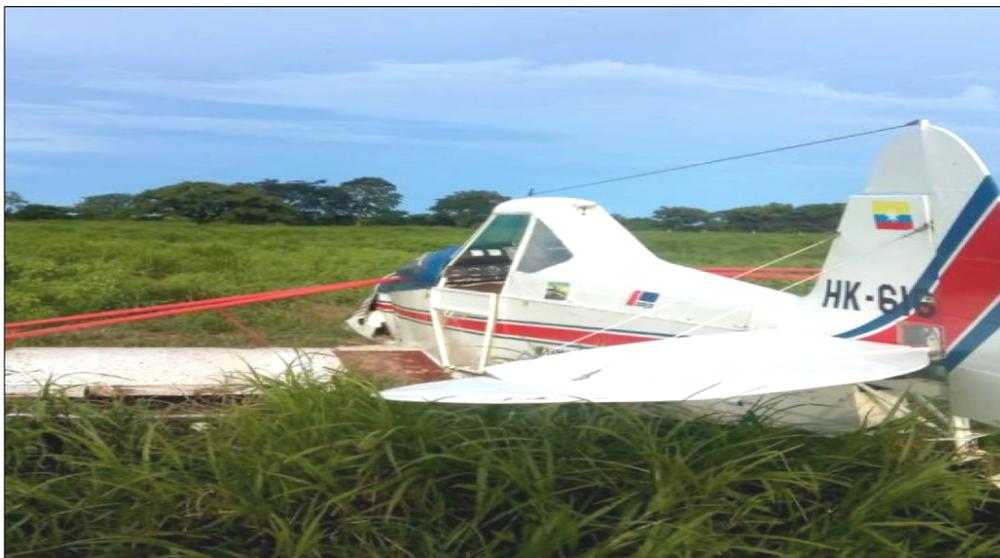
Se encontraron desprendidos el tren de aterrizaje delantero y el patín de cola; deformación del empenaje, desprendimiento de la hélice, deformación de ambos planos y daño del sistema de aspersión; todo lo anterior sin dejar huella del impacto en el terreno

Fotografía No. 5: Registro del terreno donde impacta la aeronave

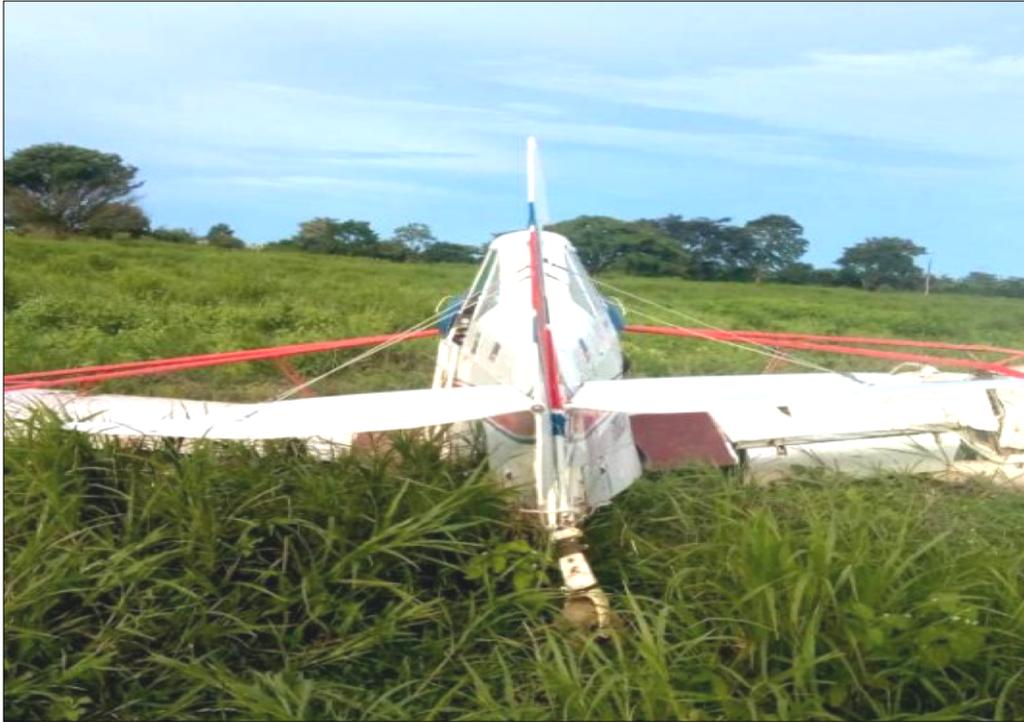
Fotografía No. 6: Únicas Marcas en el terreno del impacto

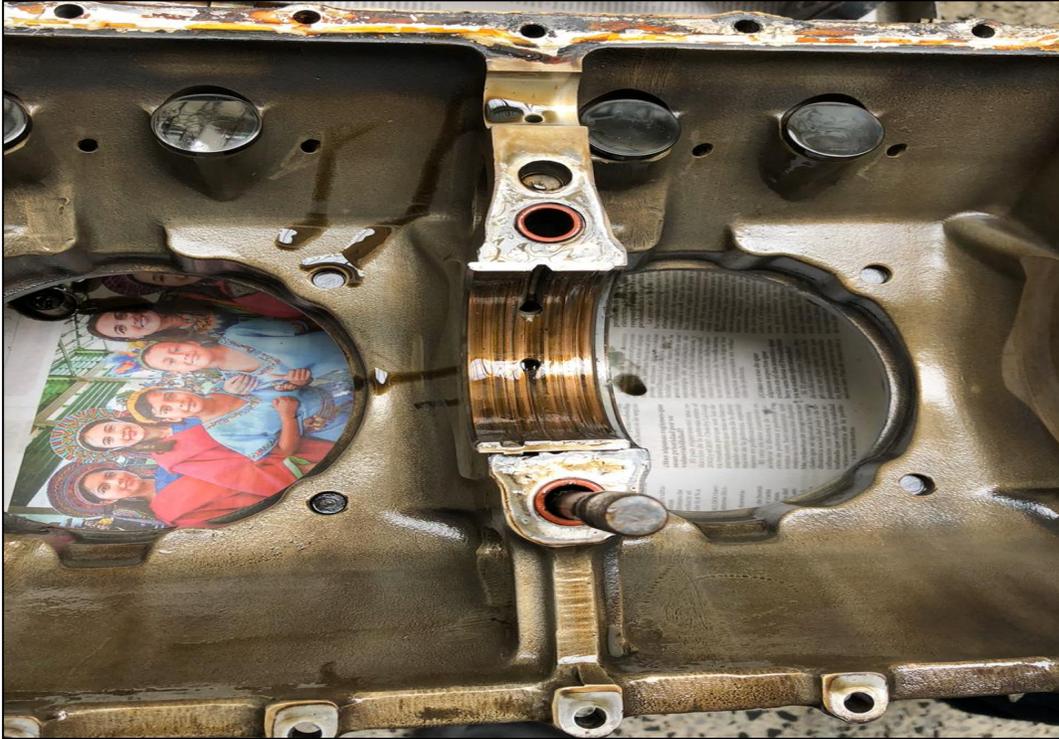
En el cárter de potencia, se encontró un daño interno, ubicado en el cojinete de la bancada semi-intermedio, que mostró desgaste y estaba “girado”, como resultado de un mal ensamble que no permitía mantener un torque adecuado, aún con selecciones mínimas de potencia.

Adicionalmente se encontró un daño en la guía que soporta el cojinete. (Ver fotografías No. 7 y 8)

Fotografía No. 7: Cárter de potencia.

Verificar y mejorar las prácticas estándar de mantenimiento que se debe aplicar durante los trabajos de inspección de motores, y otros trabajos, para prevenir fallas y malos funcionamientos como los que produjeron este accidente.

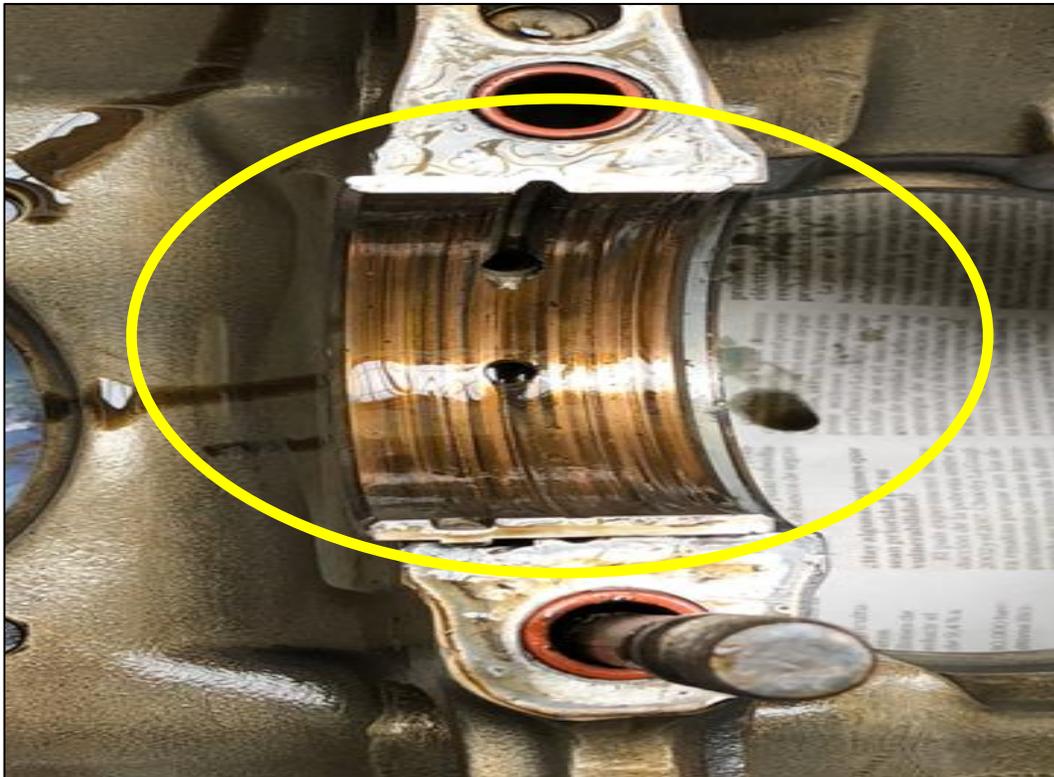
Los cojinetes de la biela No. 5 presentaban daño interno, se notaban “girados” y con presencia de partículas metálicas incrustadas. La marca encontrada en la biela era producida por el perno cuando no estaba “sentada”, es decir, acoplada en la posición correcta en la bancada del cigüeñal.

Fotografía No. 8: Marca de posición del freno

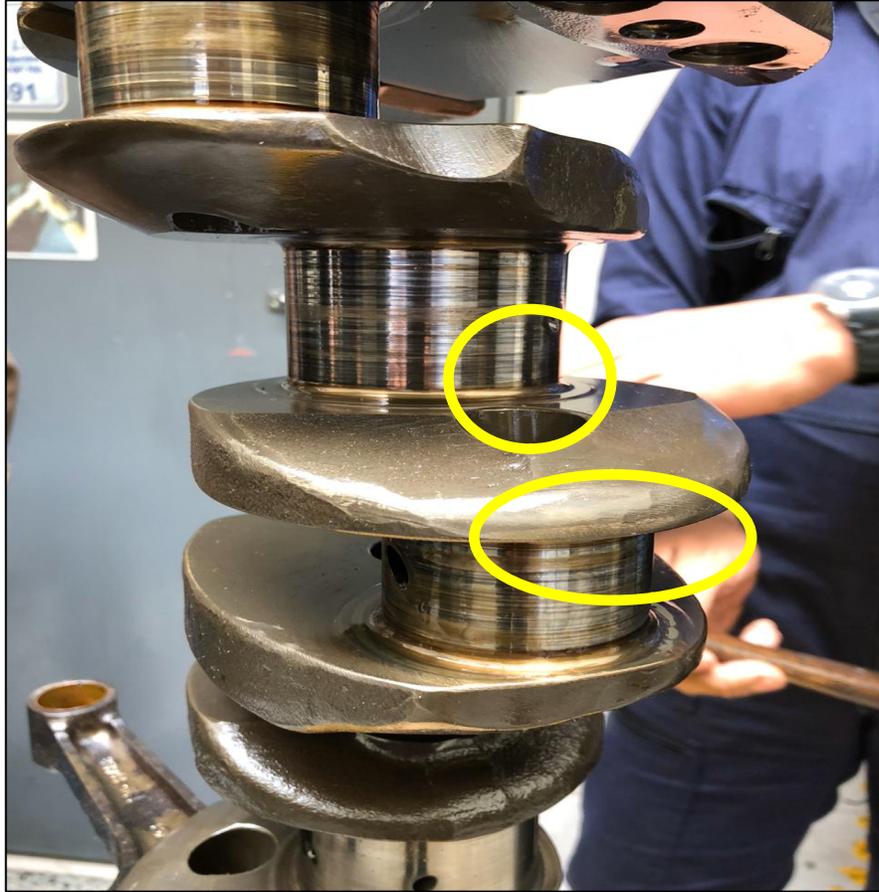
El cigüeñal presentaba desgaste y múltiples rayones en los muñones, en el sitio en donde se giraron los cojinetes de bancada y la biela.

Fotografía No. 9: Cigüeñal

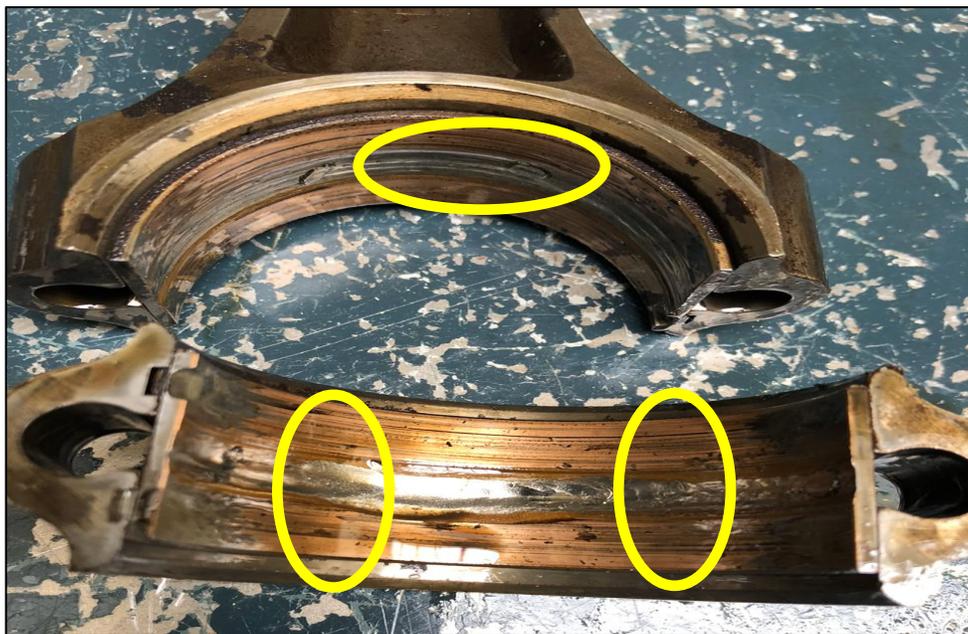
Fotografía No. 10: Biela N° 5

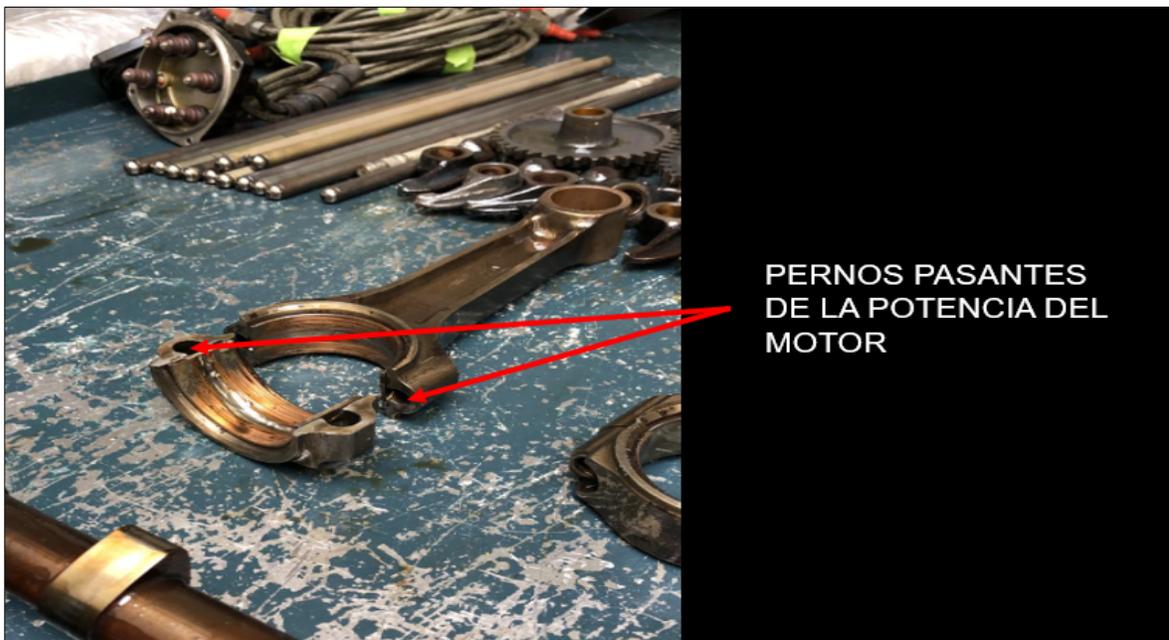
Según la trazabilidad de la orden de trabajo, algunos ítems no fueron doblemente verificados; pruebas de esto se detectaron en marcas de vibración observadas en los soportes de los tornillos pasantes en la biela de los cilindros No. 3 y No. 4.

Fotografía No. 11: Pernos Pasantes de potencia de motor.

Esta situación se presenta por por falta de ajuste en los pernos pasantes que sostienen el cigüeñal con la biela del motor.

De acuerdo con el manual de mantenimiento del fabricante del motor, uno de los procedimientos estándar para este proceso, es aplicar un sobre ajuste ó “retorqueo” a cada uno de estos tornillos.

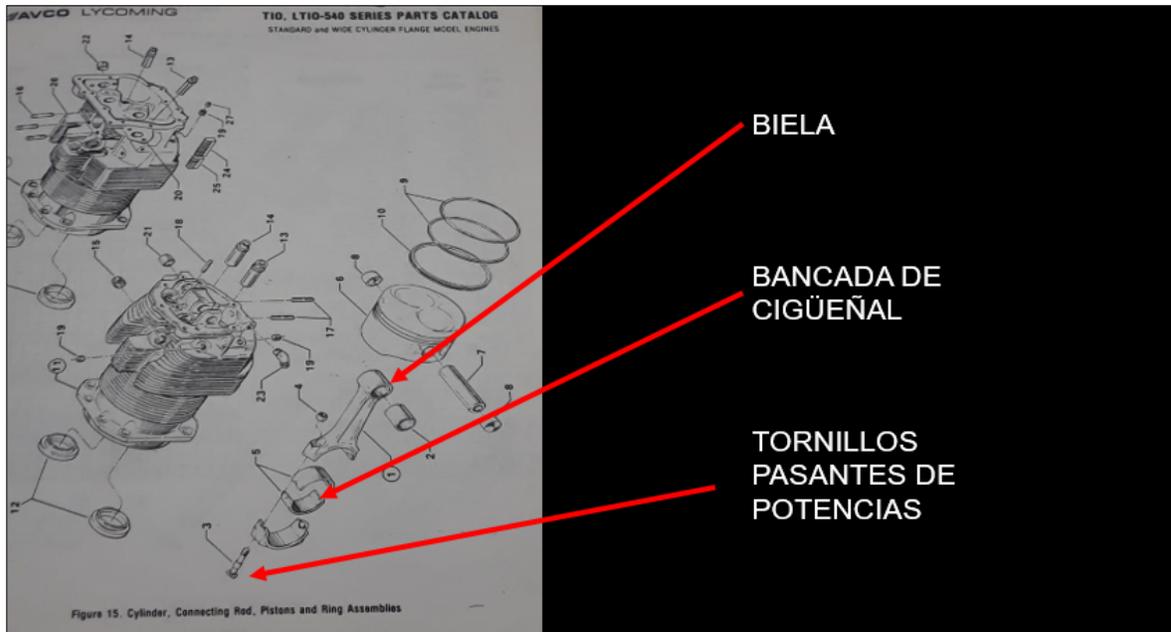
Imagen No. 3: Ubicación de los pernos pasantes en el motor.

La falta de ajuste puede ocurrir durante la realización de algunos procedimientos en trabajos de mantenimiento preventivos, correctivo o reemplazo de cilindros del motor.

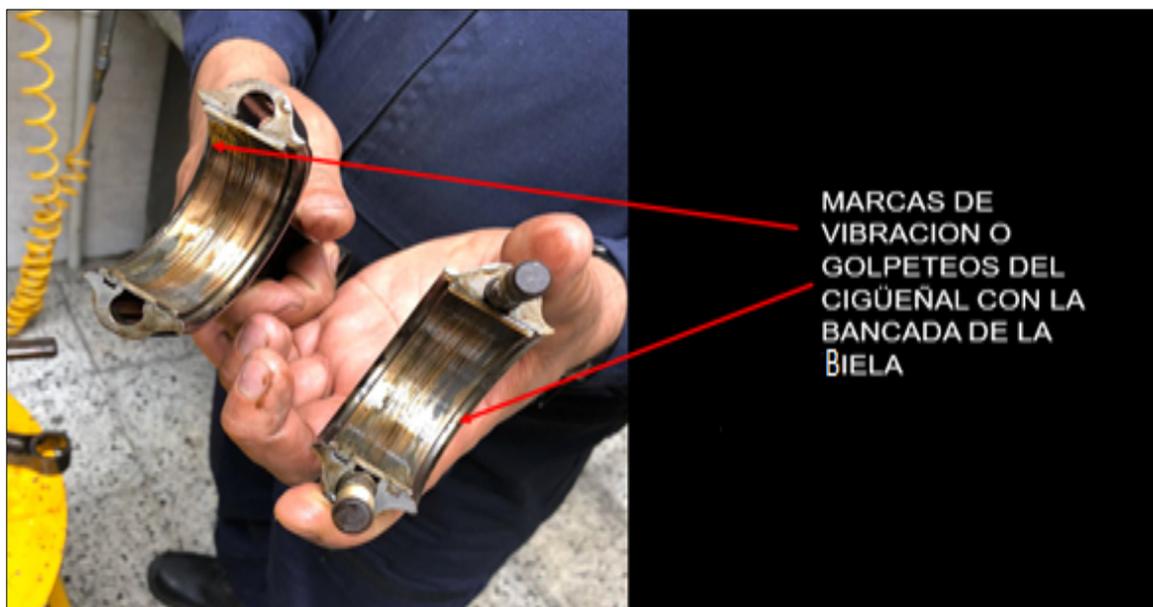
Fotografía No. 12: Marcas del cigüeñal

En este caso, al presentarse vibración en los componentes como la biela, la bancada del cigüeñal y el mismo cigüeñal, el cojinete que permite la lubricación del cigüeñal se movió de manera inadecuada, evitando el paso del aceite que lubrica estos componentes y se aumentara la fricción ente ellos, generando rayones sustanciales y decoloración del material por el aumento de la temperatura del mismo.
