INFORME FINAL ACCIDENTE

COL-19-63-GIA

**Colisión contra el terreno
después del despegue**

Cessna A188B

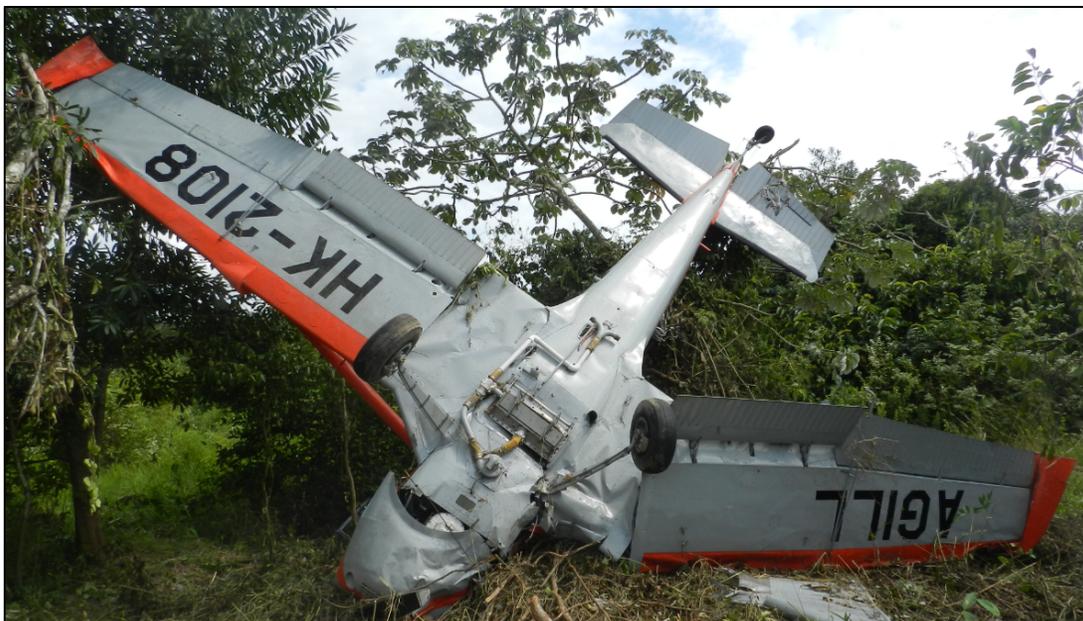
Fotografía No. 1 – Condición final de la aeronave accidentada

SUSTANCIALES. Como consecuencia del aterrizaje forzoso e impacto contra el conglomerado de árboles la aeronave sufrió daños de connotación estructural en el ala derecha, la cual se desprendió parcialmente a la altura del anidamiento de la pisadera. Se presentaron adicionalmente, los siguientes daños:

- Abolladuras y deformaciones en la prolongación de las puntas de los planos.
- Deformación de la pierna de tren de aterrizaje, del plano derecho y del soporte del plano.
- Deformación de la bancada del motor.
- Deformación de palas de hélice.

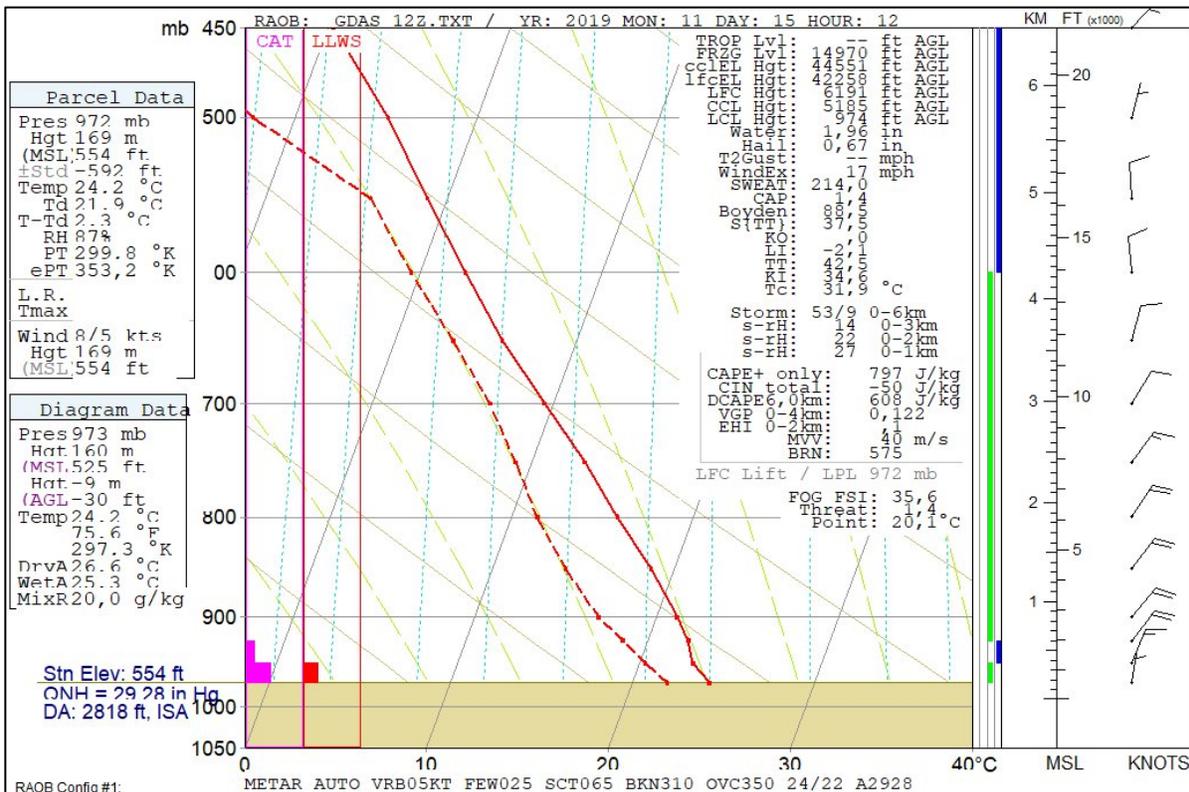
El sondeo mostró en superficie condiciones previsibles de viento de los 080° con 05 nudos de intensidad, una temperatura ambiente de 24.2°C, una temperatura de rocío de 21.9°C, una altitud por densidad de 2,818 pies, una probabilidad del 100% de turbulencia de aire claro moderada (no asociada a actividad convectiva), cortante de viento de 9,2 nudos por cada 1000 pies y presencia de cizalladura de bajo nivel LLWS ligera (entre 1 a 4 nudos por cada 100 ft). Se presentaban condiciones previsibles de humedad relativa del 87%.

Figura No. 1 – Sondeo atmosférico GDAS del lugar del accidente para el 15 de noviembre 2019, a las 12:00 Z

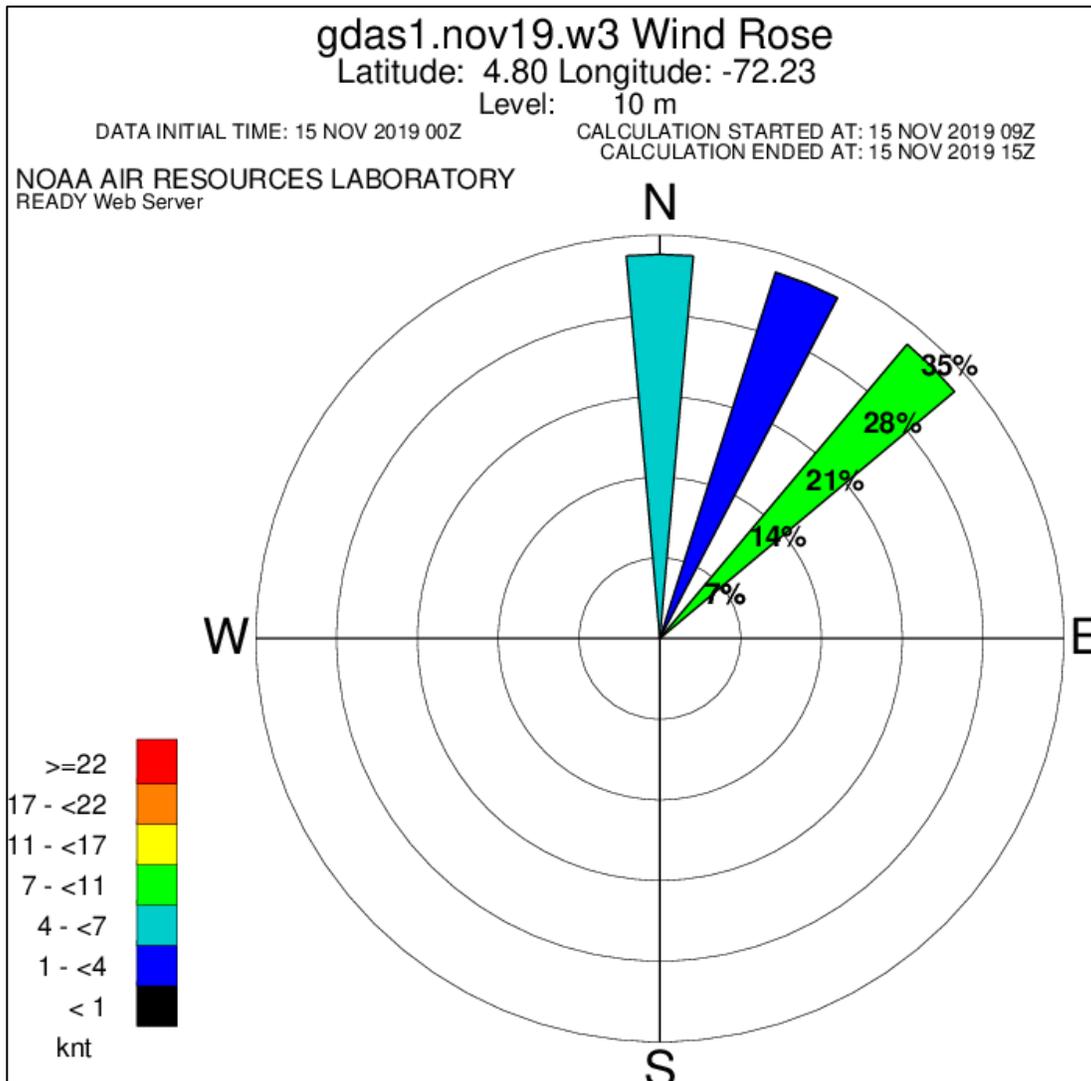
Las condiciones previsibles de viento en área correspondían a viento de los 045° entre 7 y 11 nudos, 020° entre 1 y 4 nudos, y 360° con intensidad entre 4 y 7 nudos.

Figura No. 2 – Condiciones de viento previsibles en lugar del accidente, 15-nov-19, entre 09:00 y 15:00 Z

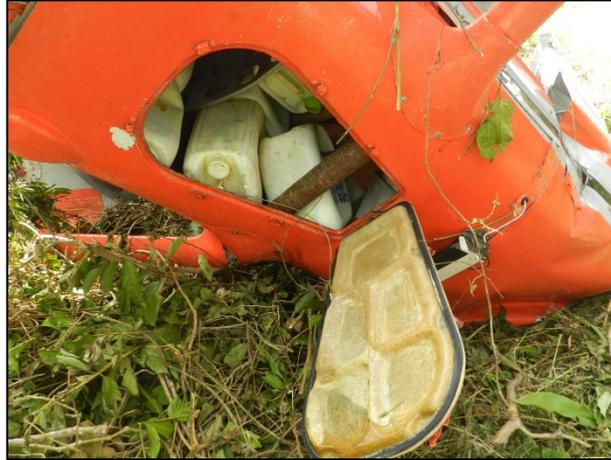
En el sitio del accidente se logró evidenciar el transporte a bordo de la aeronave, de doce (12) bidones de combustible, cada uno de 6 lb que totalizaban 180 kg o 60 gal. Dichos bidones de combustible se encontraron almacenados en el tanque de abastecimiento de producto químico de la aeronave.

La compañía no contaba dentro de sus especificaciones de operación o, con autorización por parte de la Autoridad Aeronáutica, para el transporte de mercancías peligrosas en aeronaves.

Fotografía No. 2 - Ubicación de bidones en el tanque del producto de fumigación.

La compañía debería fortalecer sus políticas e implementar un mecanismo de control estricto en lo relacionado con la disposición y el transporte de combustibles a través de bidones hacia las diferentes pistas que opera la compañía, con el fin de evitar el transporte vía aérea. Recomendación 05-201963-1

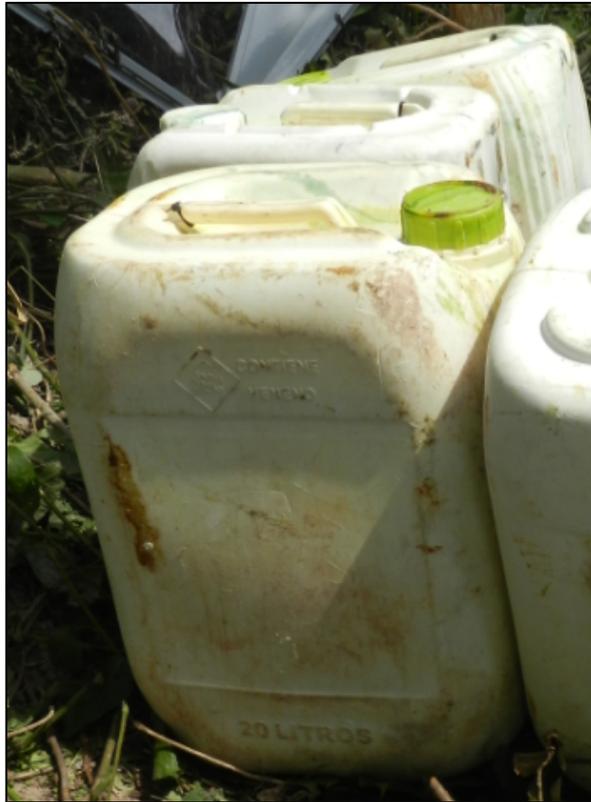
Fotografía No. 3 - Características generales de los bidones (20 lts) que transportaban de combustible AVGAS 100/130 en la aeronave HK2108

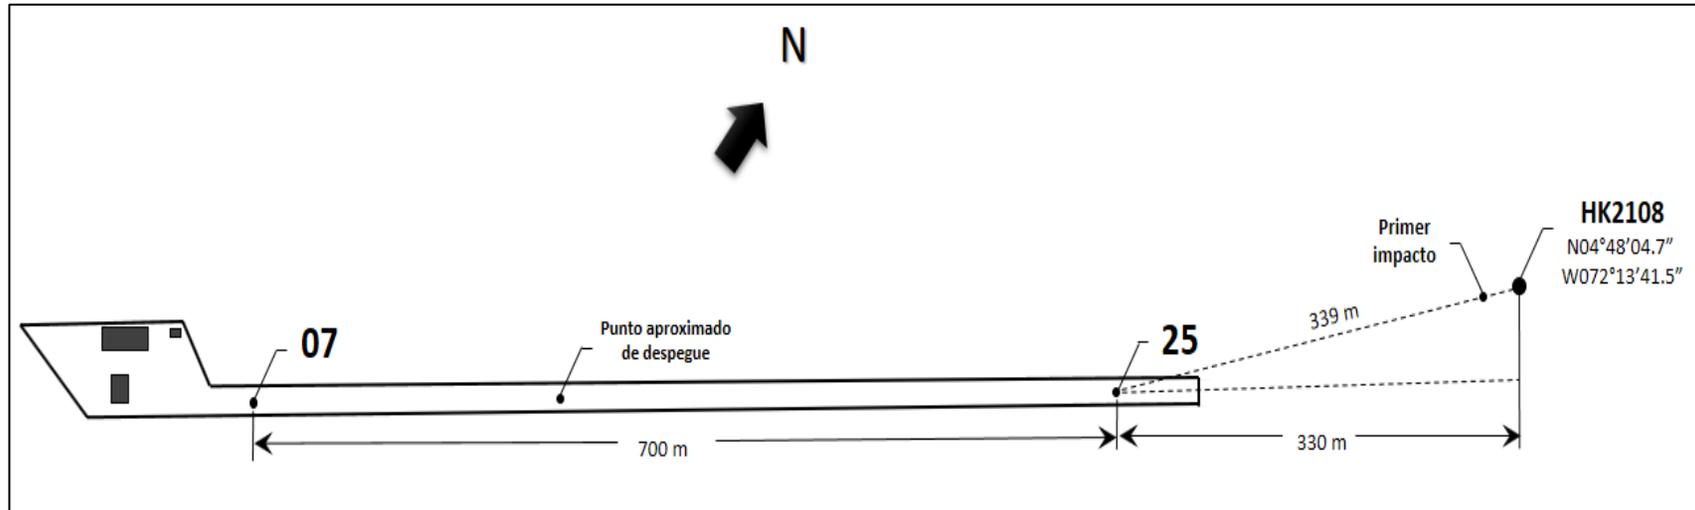
La aeronave se encontró ubicada en los predios de cultivo de arroz de la finca Los Milagros, del Municipio de Maní – Casanare en coordenadas N04°48'04.7" W072°13'41.5", con rumbo final de 044° a una elevación de 605 ft. La aeronave quedó ubicada a 343 m al NE del umbral de la pista 25 de la pista Los Milagros.

Figura No. 1 - Pista Los Milagros (SQGN) y ubicación final de la aeronave HK2108
