INFORME FINAL INCIDENTE GRAVE

COL-19-51-GIA

Excursión lateral de pista

Cessna 182P Matrícula HK5018

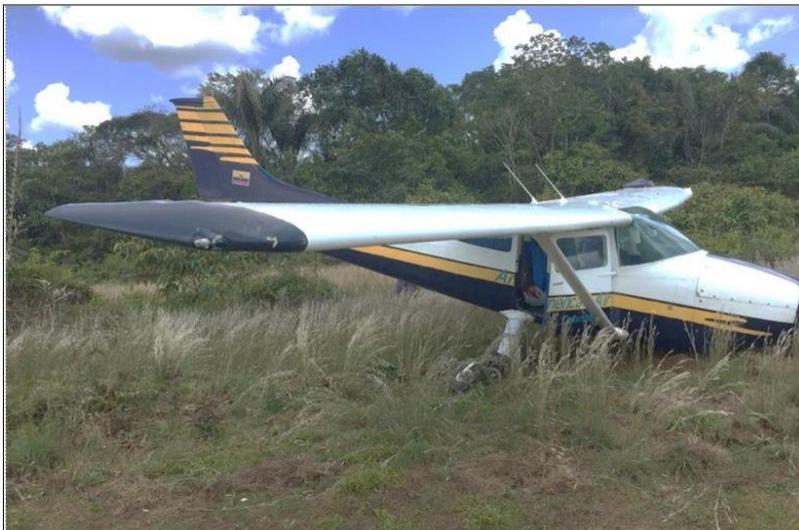
Fotografía No.1: Posición final aeronave HK-5018

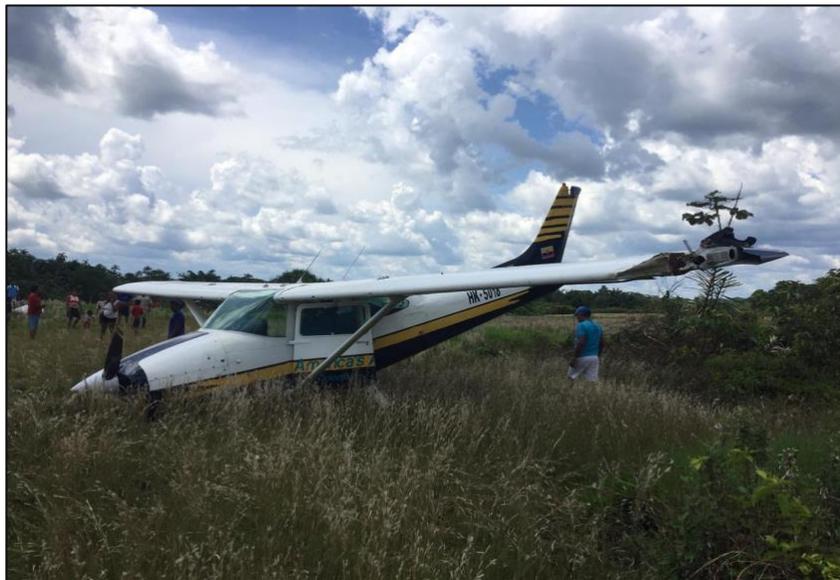
Fotografía No. 2: Daños generales en la aeronave.

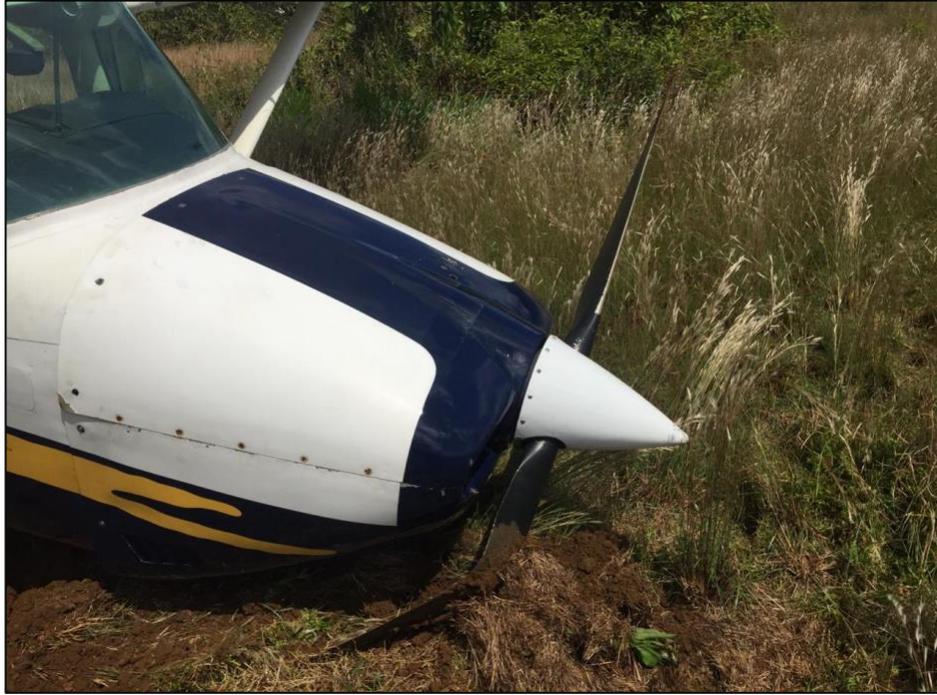
Fotografía No. 3: Daño en la hélice

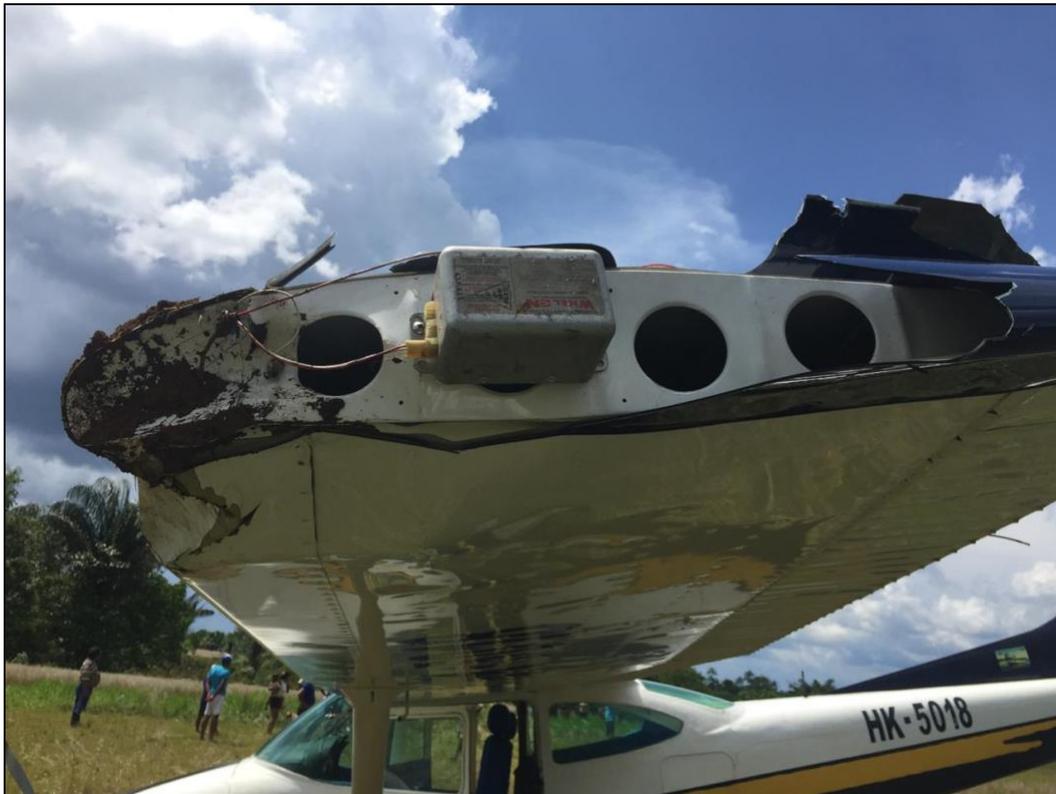
Fotografía No. 4: Daño en el plano derecho

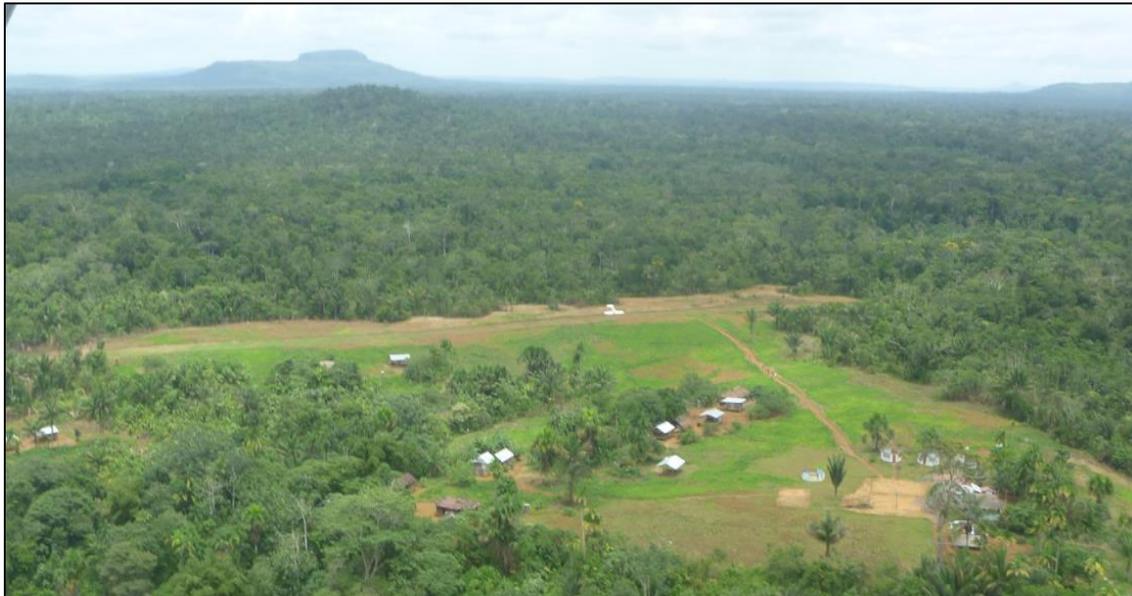
La superficie de la pista es esencialmente un campo preparado en gravilla y pasto seco. La pista es propiedad del Resguardo Indígena y explotada por la Gobernación del Vaupés.

Fotografía No. 5: Pista Cananarí SKNN

La pista no estaba demarcada, se encontraba cubierta de pasto y piedras pequeñas.

A través de la Secretaría de Seguridad y de la Aviación Civil realizar una inspección de la pista de San José de Cananarí (SKNN), con el fin de verificar el cumplimiento de los requisitos técnicos exigidos en el RAC 14 e instar al explotador de la pista el mantenimiento general y sus zonas de seguridad de acuerdo con el Reglamento Aeronáutico Colombiano.

A través de la Secretaría de Seguridad Operacional y de la Aviación Civil, instar a la Gobernación del Vaupés operador del aeródromo, para que implemente un plan de prevención de daños por objetos extraños (FOD) y el mejoramiento de la infraestructura en general del aeródromo de San José de Cananarí, con actividades tales como la delimitación, señalización y cerramiento de la pista, limpieza y nivelación de la pista y de las zonas de seguridad, control de cruce de personas y de vehículos, y control de fauna, con el fin de mejorar las condiciones de seguridad operacional.

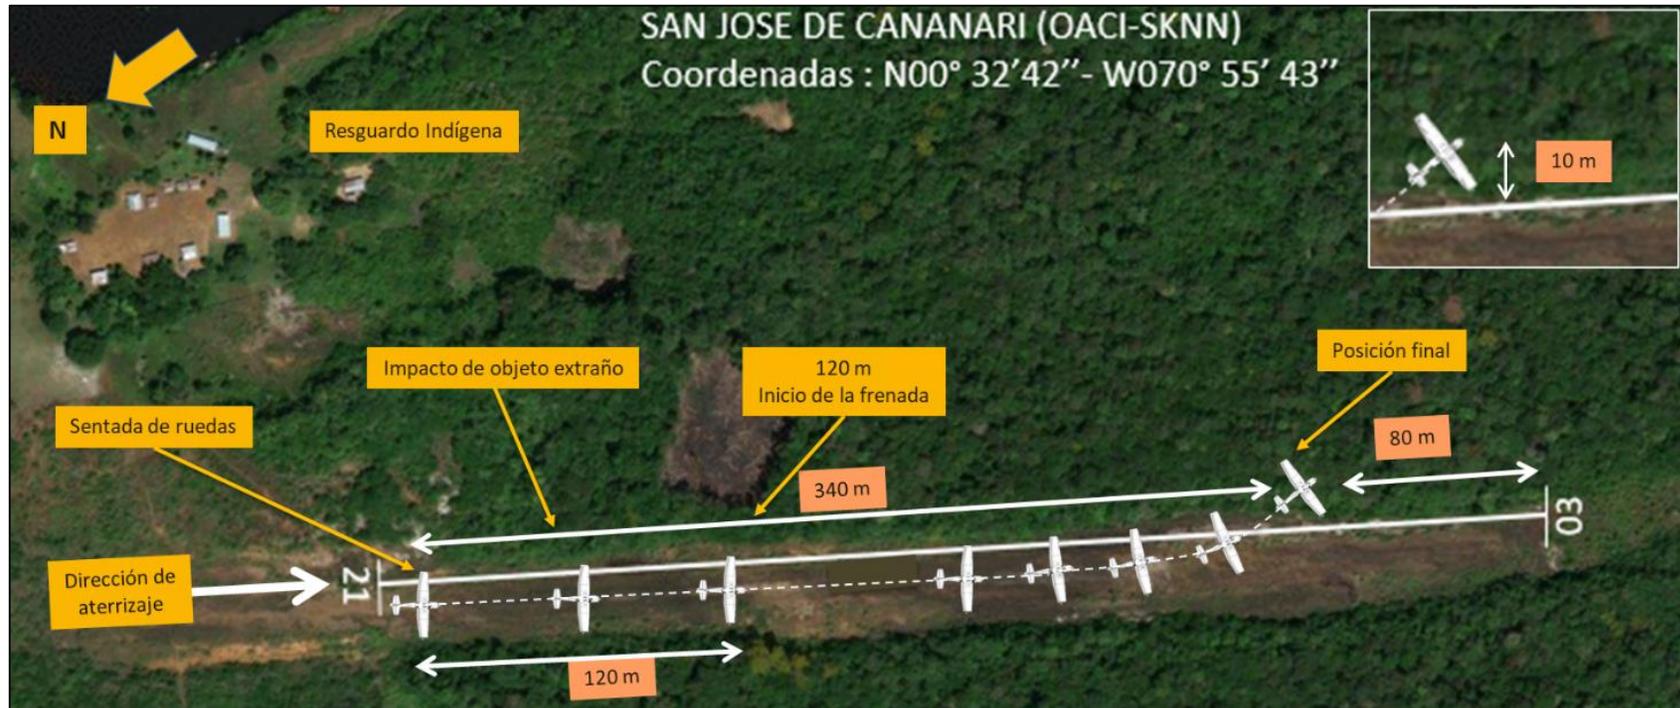
Después de recorrer aproximadamente 110 metros, y mientras el Piloto aplicaba frenos, se perdió el control direccional y la aeronave presentó una excursión lateral hacia el costado izquierdo de la pista. La aeronave se encontró ubicada en coordenadas las N00°32'42" W70°55'43", sobre un terreno irregular de la pista elevación de 780 pies (Ver imagen No. 2).

Imagen No. 3: Secuencia de aterrizaje, salida de la pista y posición final de la aeronave.

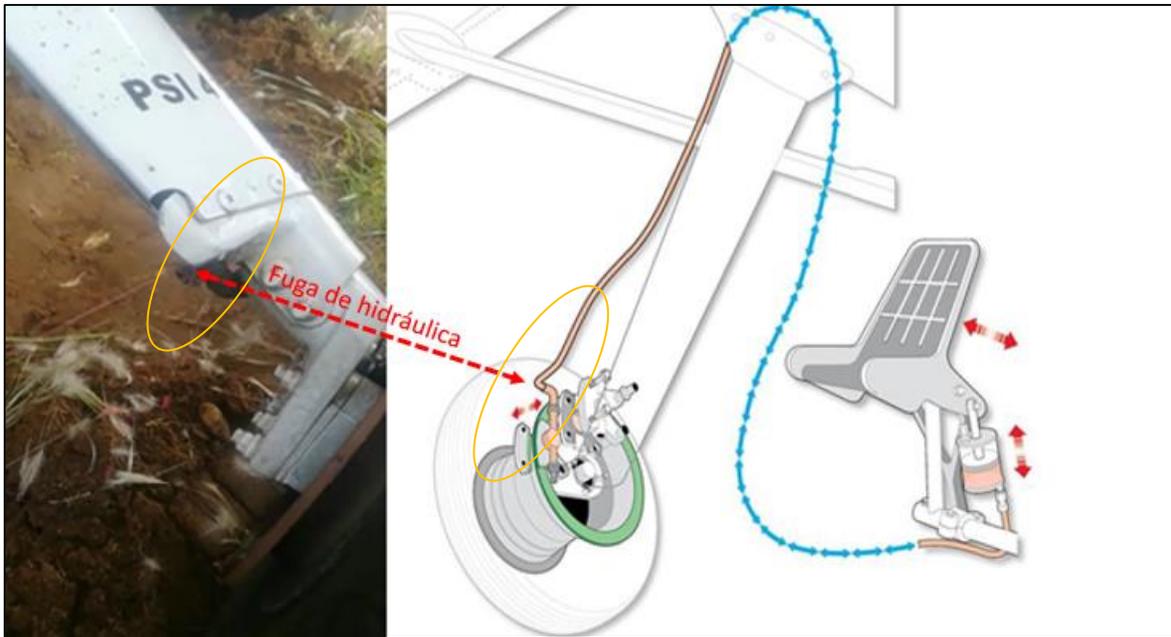
Cualquier unión en el sistema de mangueras puede ser una fuente de fugas si no está bien apretada o si está dañada o es golpeada con algún objeto. Las mangueras de freno flexibles son otro punto de falla. La mayoría de las mangueras hidráulicas deben reemplazarse cada cinco años. A medida que estas mangueras envejecen, pueden deteriorarse desde el interior. Pequeñas piezas de goma pueden desprenderse y contaminar el sistema. Además, dado que las mangueras se están deteriorando desde adentro hacia afuera, es posible que no haya signos de falla inminente antes de que estalle la manguera.

Fotografía - video No. 7: Ubicación de la fuga hidráulica, tren de aterrizaje derecho HK5018

Después de aterrizar normalmente, un objeto extraño, al parecer una pequeña piedra, golpeó contra la línea hidráulica del freno de la rueda derecha, causando una ruptura y el escape del fluido hidráulico.

Pérdida de control direccional por falla del sistema de frenos, como consecuencia del impacto de un objeto extraño (FOD) que impactó la línea de fluido hidráulico de frenos del tren principal derecho.
