AERONÁUTICA CIVIL
UNIDAD ADMINISTRATIVA ESPECIAL

INFORME FINAL ACCIDENTE

COL-19-58-GIA

Aterrizaje fuerte por falla de
componente

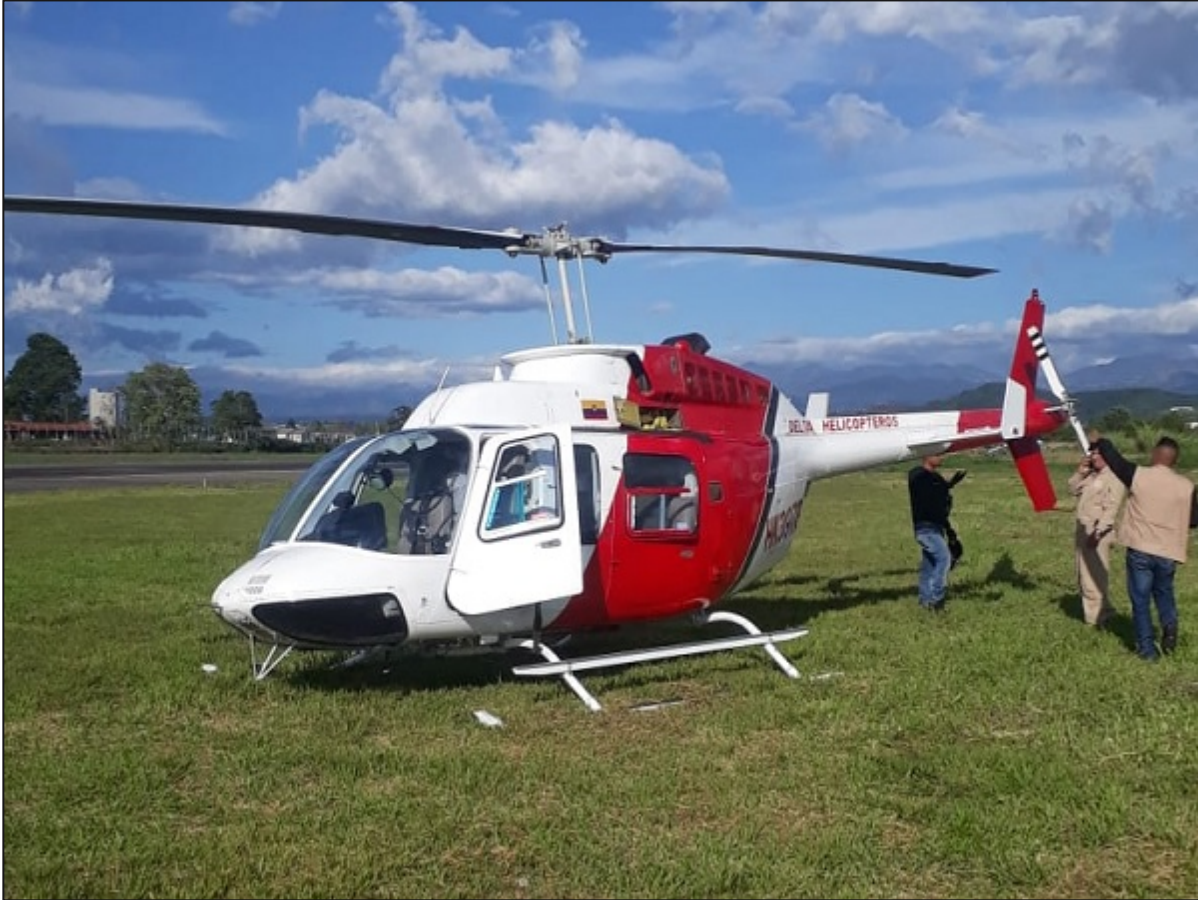
Fotografía No. 1 – Condición final del helicóptero HK3978

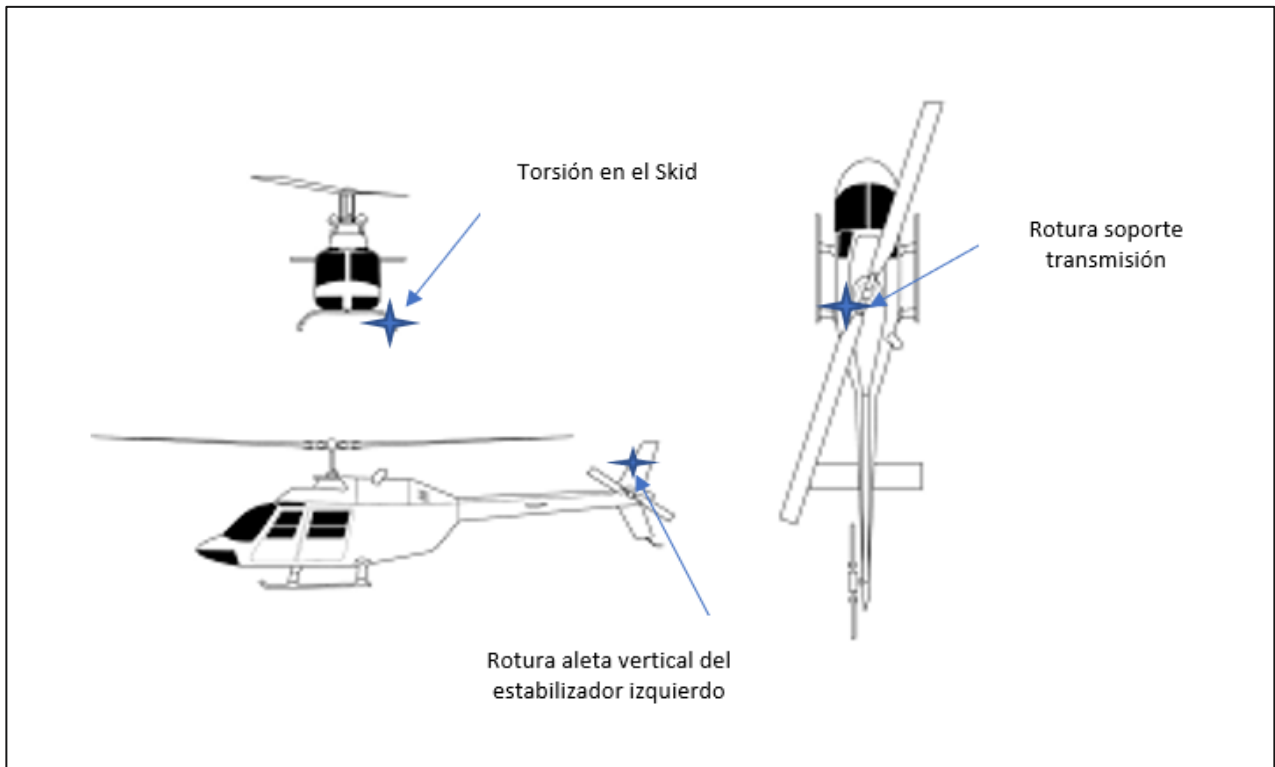
SUSTANCIALES. El helicóptero presentó doblamiento del patín derecho, fractura de la aleta compensadora del elevador, fractura del brazo izquierdo trasero de la transmisión y parada súbita de la planta motriz.

Figura No. 3 - Localización general de los daños en el helicóptero HK3978

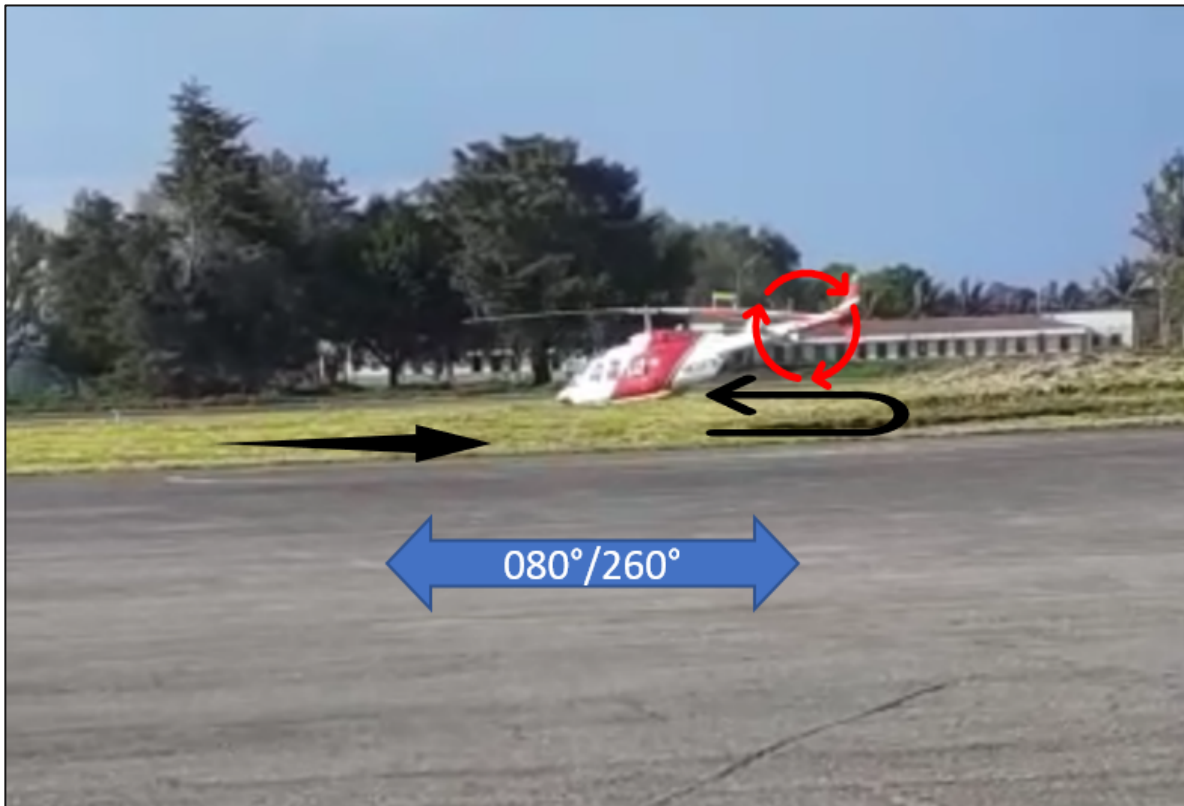
Se presentó un aterrizaje fuerte, con dobladura del patín derecho, rotura de la aleta compensadora del elevador, rotura del brazo izquierdo trasero de la transmisión y posible parada súbita de la planta motriz.

Los brazos izquierdos que soportan la transmisión se encontraron por fuera de su posición original y uno de ellos, el trasero, se encontró con una fractura a la altura del punto de sujeción a la transmisión.

Fotografía No. 2 - Condición final helicóptero HK3978 y dirección de entrada al punto de aterrizaje

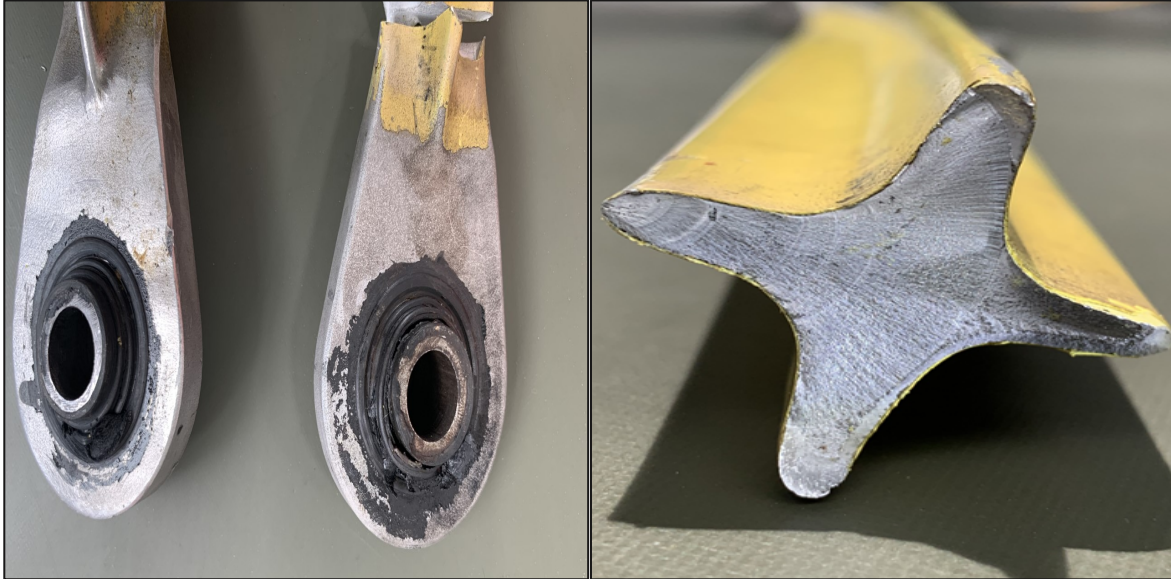
La inspección encontró que a la aeronave se le había efectuado una reparación no autorizada en los brazos que sostienen la transmisión, uno de los cuales se encontró fracturado; los brazos fueron solicitados por el investigador de la compañía Bell, para análisis en los laboratorios de la fábrica en los Estados Unidos.

Fotografía No. 3 - Se observa la fractura del soporte a la altura del eslabón

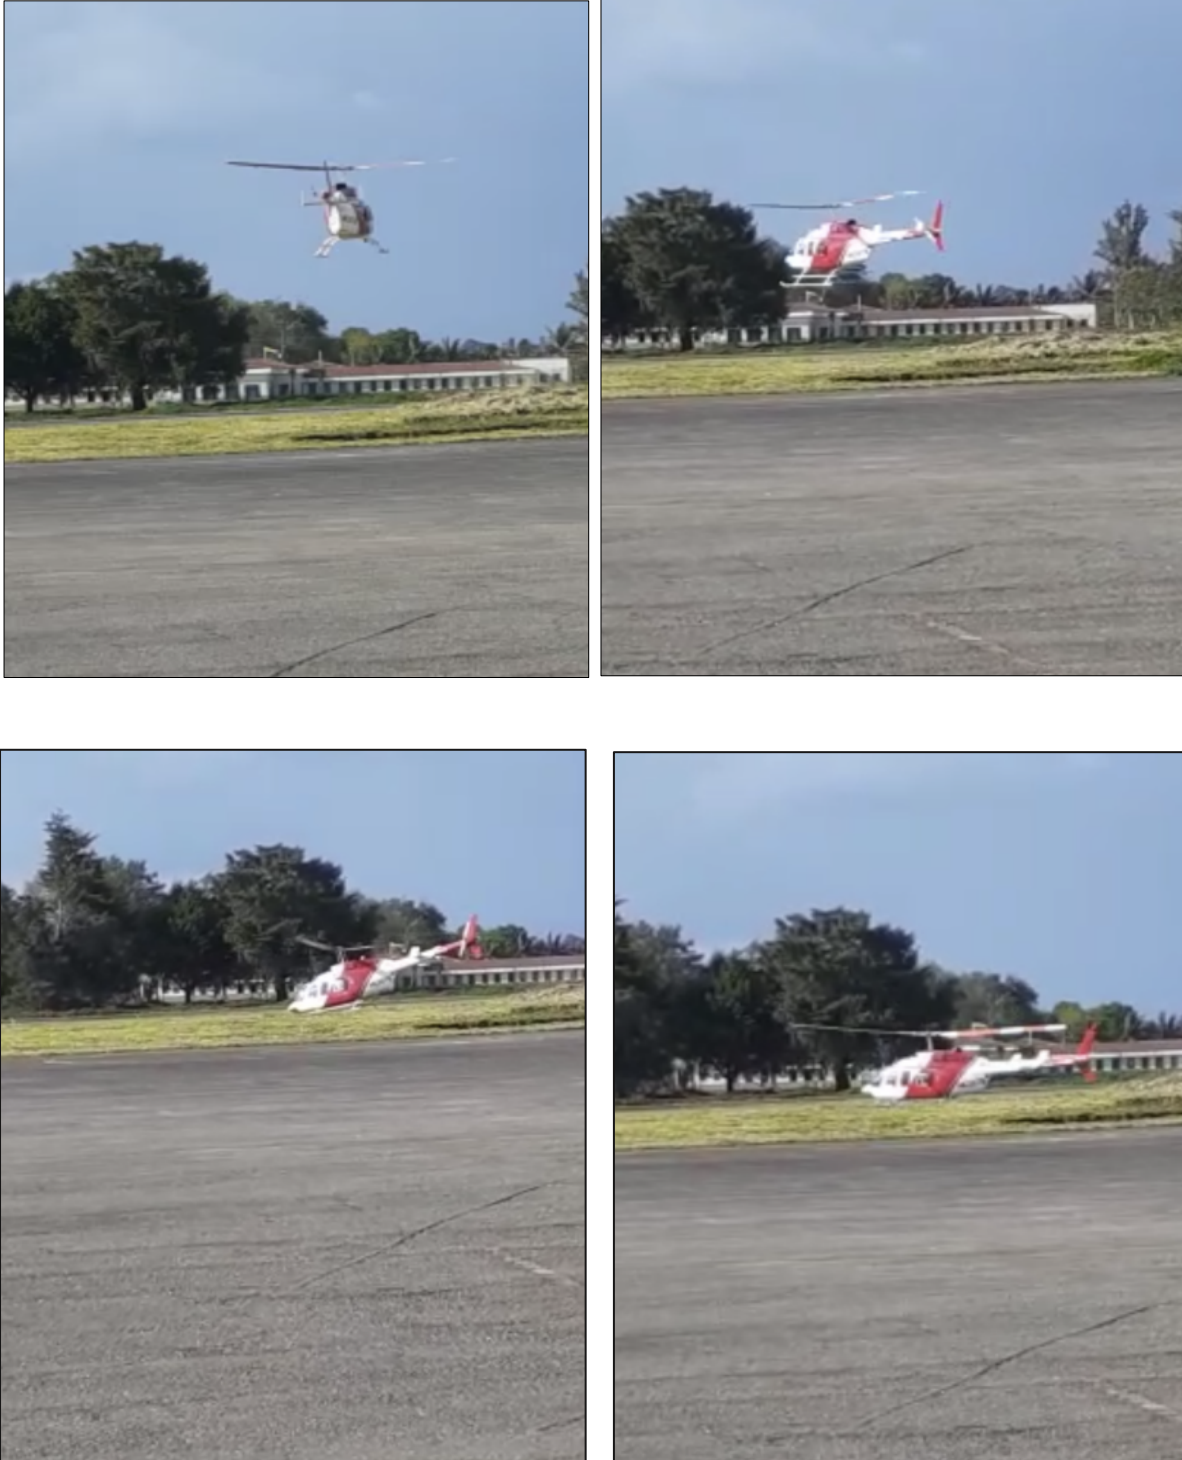
Fotograma No. 1 – Secuencia del accidente HK3978

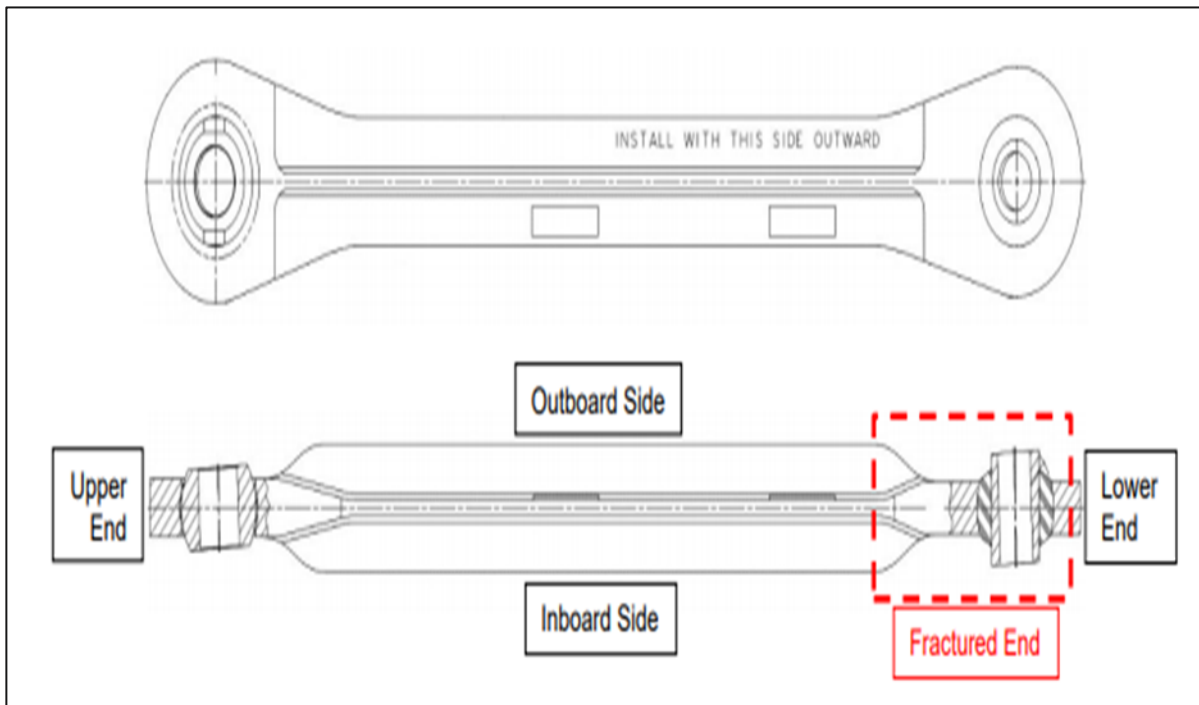
El conjunto de eslabones del soporte de pilón Modelo 206L3 (S/N LK14171), situado en la posición de avance derecho, se fracturó debido a la fatiga que se originó en daños mecánicos por estar fuera de los límites permitidos.

El daño se localizó en la parte superior de la brida del brazo del eslabón de soporte del pilón, de donde se sale de un cónico entre el brazo del eslabón y la carcasa del cojinete elastomérico inferior.

Figura No. 5 –Ubicación de la fractura del soporte de l transmisión

La fractura se originó en el área de transición entre la punta de la brida superior y el cojinete elastomérico inferior con daño mecánico.

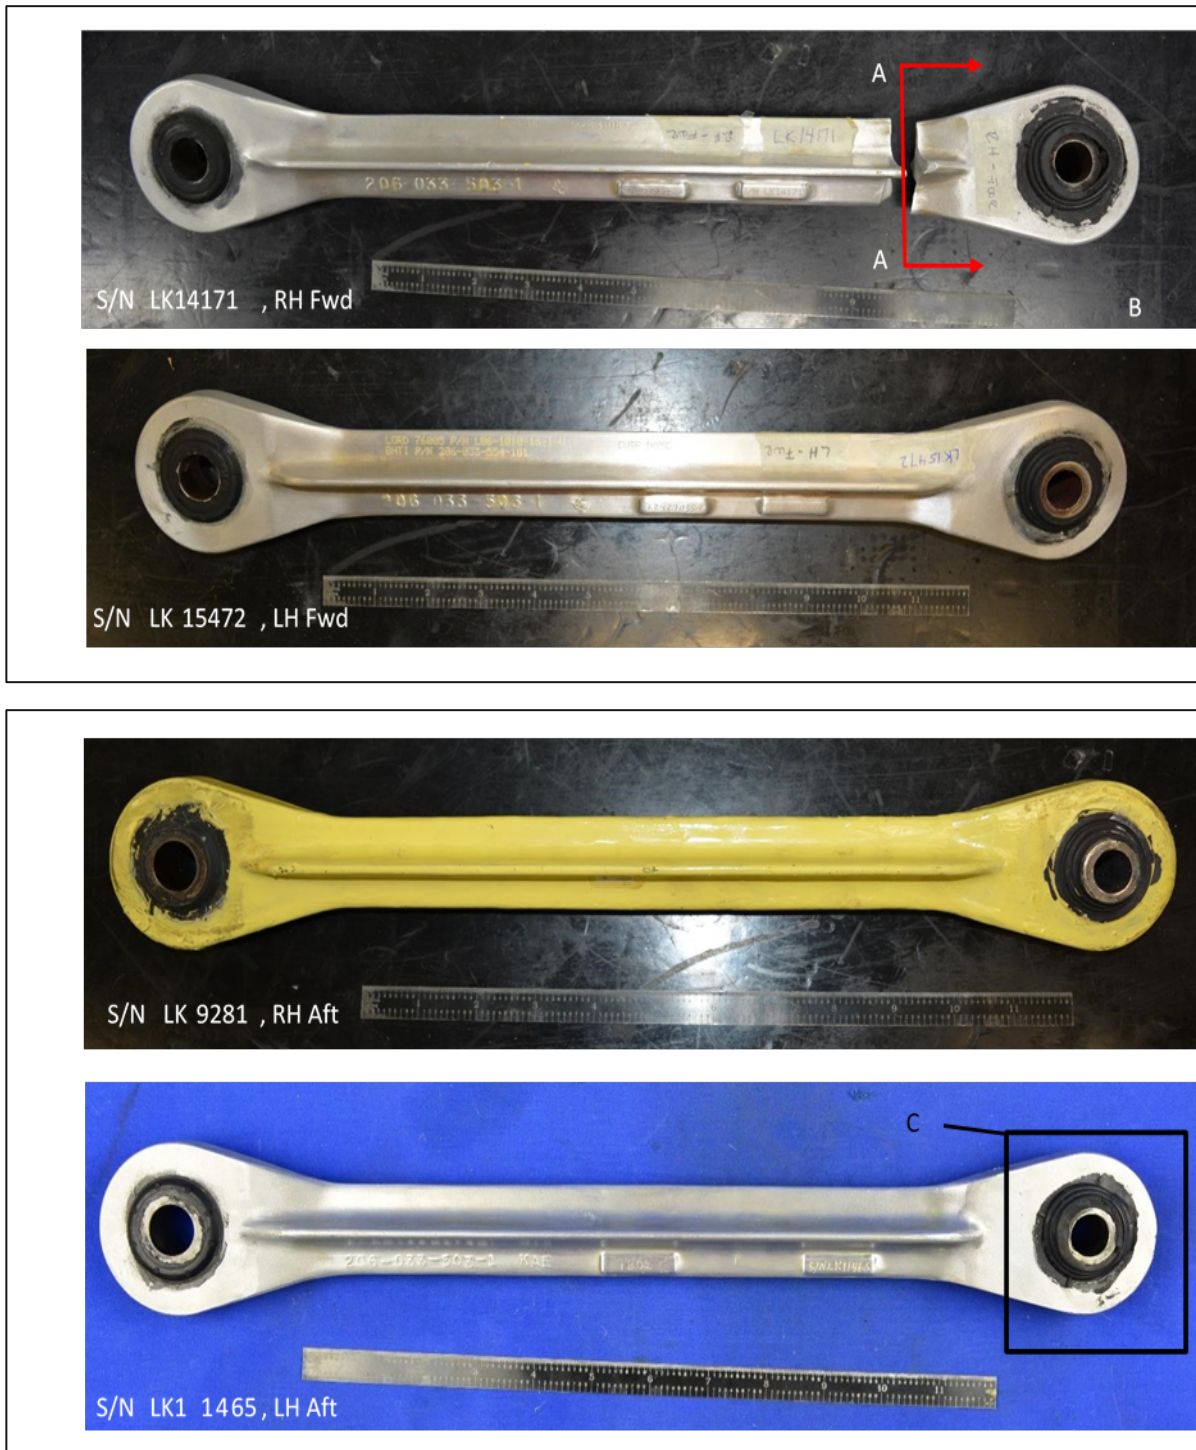
- A. Se observaron aberturas (sprues) de elastómero que se extendían desde el rodamiento elastomérico en aproximadamente 90 grados de separación, en la parte superior del metal; esto no es coherente con el ensamblaje efectuado en la casa fabricante.

Fotografía No. 4 - Se pueden observar los cuatro ensamblajes de vínculo de viga nodal, del HK3978. Rotura del brazo.

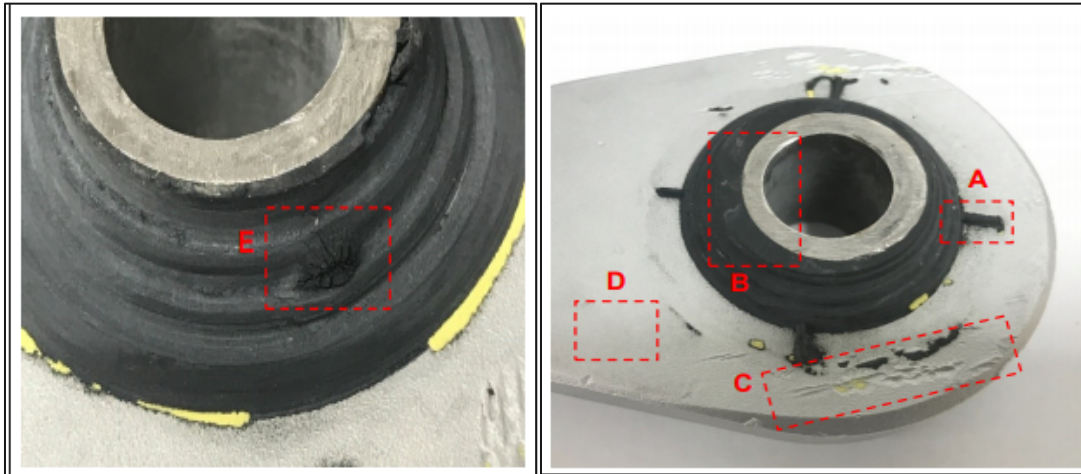
- B. El perfil de elastómero se extiende hasta el final del miembro interior del metal, fuera de borda. El perfil (característica de diseño) de elastómero, no es consistente con el montaje original.
- C. Se observaron daños mecánicos en el metal, los cuales no son aceptables dentro de los manuales del fabricante. Si estos daños mecánicos se hubieran reportado en la última inspección, sería reemplazado de acuerdo con el manual del fabricante.
- D. El color del metal principal es plata / gris; esto no es coherente con el ensamblaje del fabricante.

Fotografía No. 5 - Condición del elastómero en los soportes

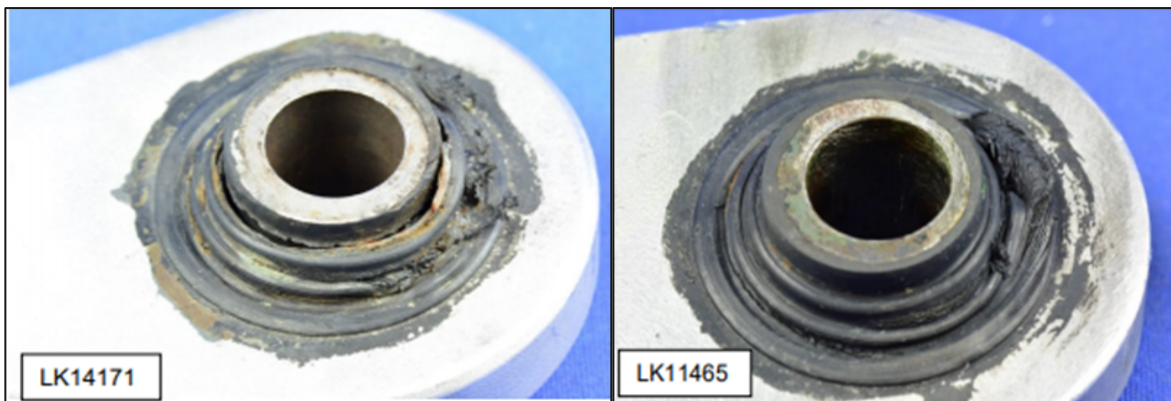
- E. Se observa una condición anormal de la superficie del elastómero, no es una degradación típica del caucho utilizado en estos enlaces.

Condición de elastómero deficiente que no se espera que esté en servicio, esta condición puede dar lugar a un aumento de las vibraciones y causar daños en los componentes y pérdidas potenciales. Esta evidencia de separación de elastómeros está fuera de los criterios de aprobación por Bell CR&O

Fotografía No. 6 - Ejemplos de daños presentados en elastómero extremo inferior

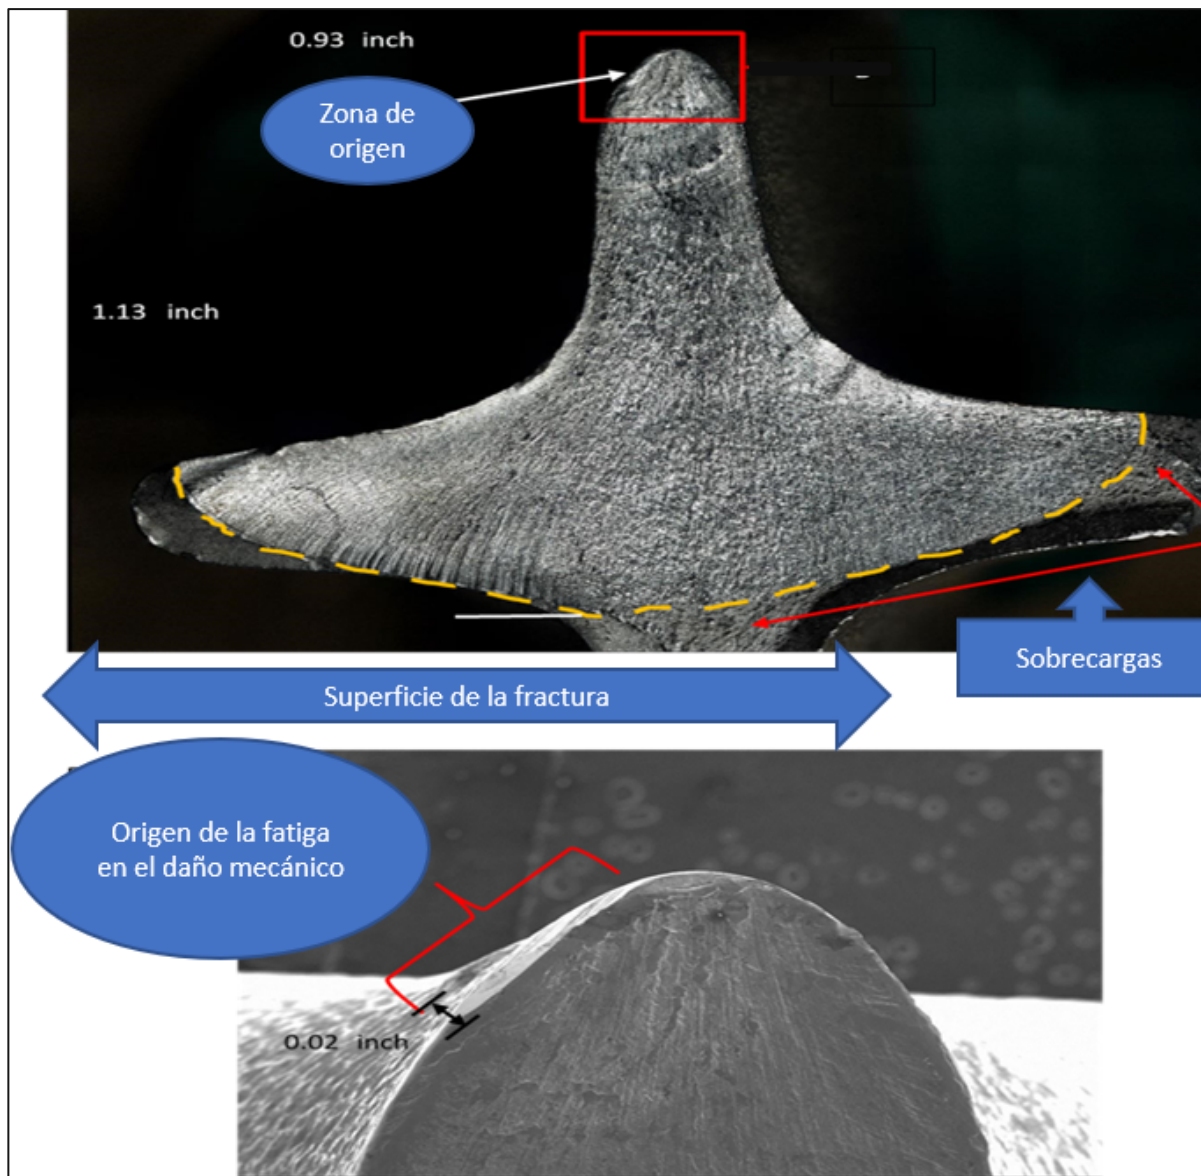
El daño mecánico en el origen de la fatiga tenía una profundidad de 0.02 pulgadas, que superó el límite máximo permitido de 0.01 pulgadas según el manual de 206L CR&O. El manual de mantenimiento BHT-206L3-MM-CH05 indica que los conjuntos de enlaces de transmisión y todos los componentes elastoméricos de soporte de pilón deben ser inspeccionados en busca de signos de daño y deterioro durante la inspección progresiva del fuselaje de 100 horas.

Se realizó un recuento de estrías de fatiga en el enlace de soporte fracturado (S/N LK14171). Un total de 124.000 estrías se interpolaron en más de 0,81 pulgadas para la superficie de fractura. Se realizó un recuento de bandas de fatiga en la fractura del enlace de soporte. Las bandas de fatiga se crean a partir de cargas relativamente más altas, y a medida que la grieta progresa será más susceptible a la propagación de cargas más bajas.

La primera 0,10 pulgadas de superficie de fractura del origen estaba demasiado dañada para un recuento preciso. Un total de 358 bandas fueron contadas en una longitud de 0,79 pulgadas.

Fotografía No. 7 (Laboratorio) - El área en la fotografía muestra el origen de fatiga del eslabón S/N LK14171 a un daño mecánico en el cónico del eje del enlace de soporte al rodamiento. La profundidad del daño mecánico fue de 0,02 pulgadas.

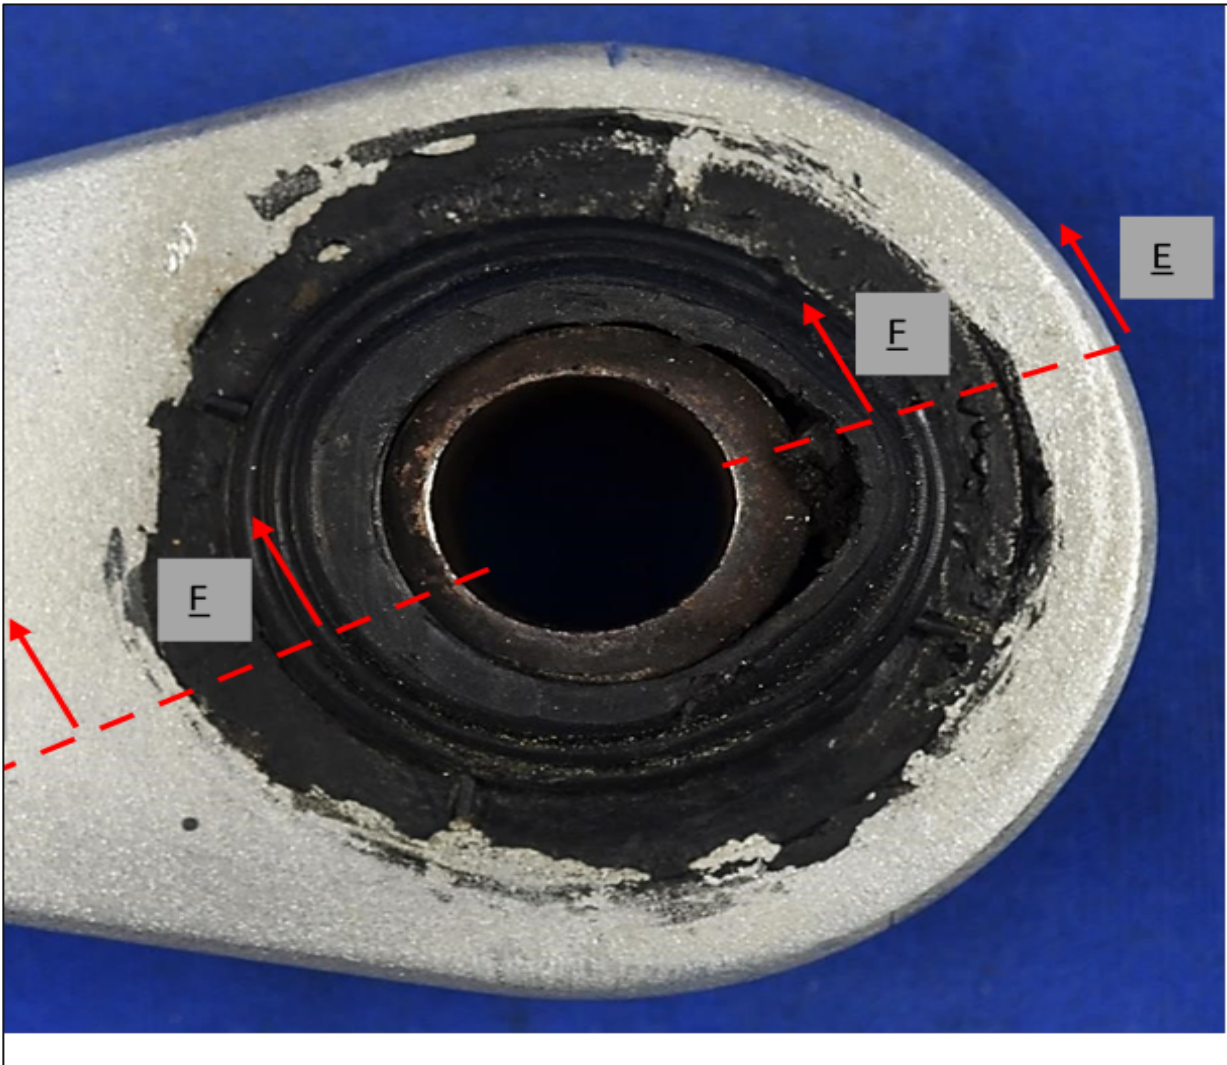
Fotografía No. 8 - Muestra el elastómero (goma) hinchado y distorsionado alrededor del rodamiento inferior. El cojinete elastomérico se seccionó a lo largo de las líneas discontinuas y se retiró del enlace de soporte. La sección F-F, que muestra el eslabón con el rodamiento parcialmente retirado.

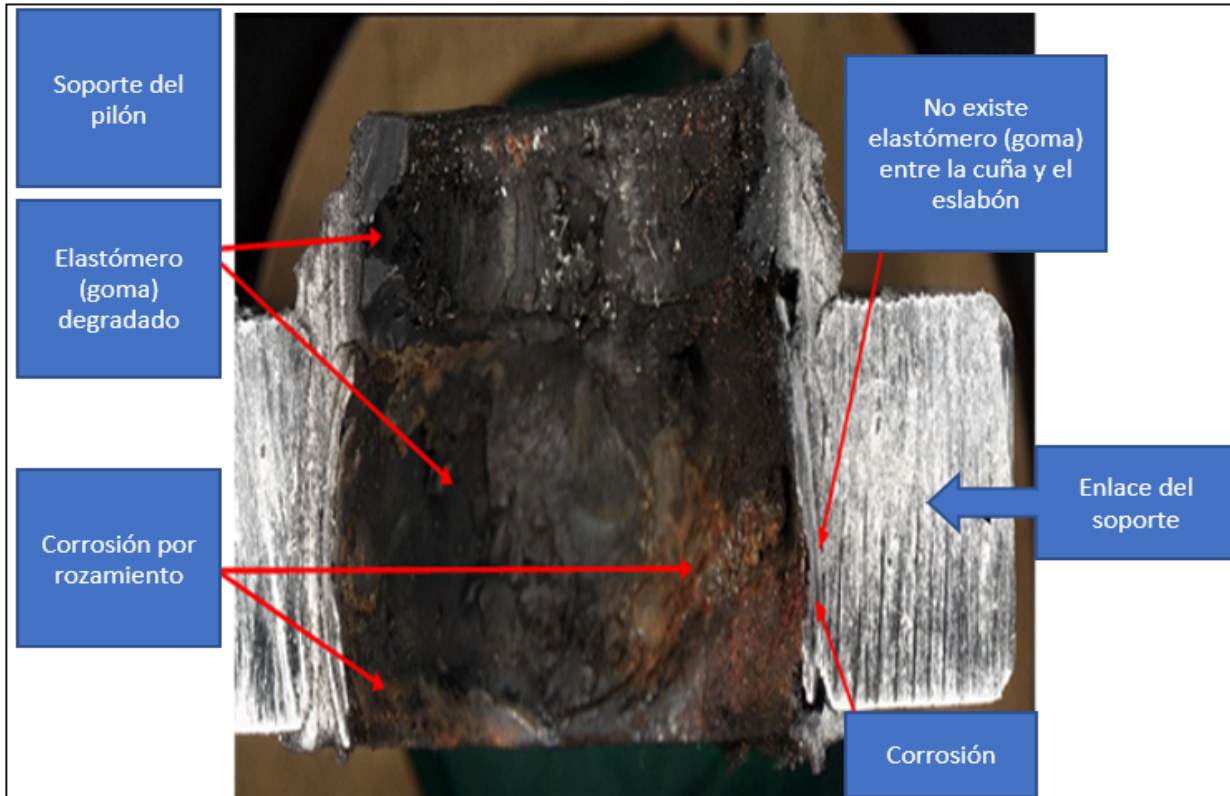
El brazo S/N LK11465 mostró signos de degradación elastomérica e hinchazón en el rodamiento inferior, como se muestra en la fotografía No. 9. Los enlaces S/N LK15472 y S/N LK9281 mostraron una degradación elastomérica relativamente menor para sus rodamientos superior e inferior. El recuento de estrías de fatiga y el recuento de bandas.

Fotografía No. 9 - Muestra el enlace de soporte con el rodamiento elastomérico parcialmente eliminado. Se observó corrosión y degradación elastomérica en el rodamiento.

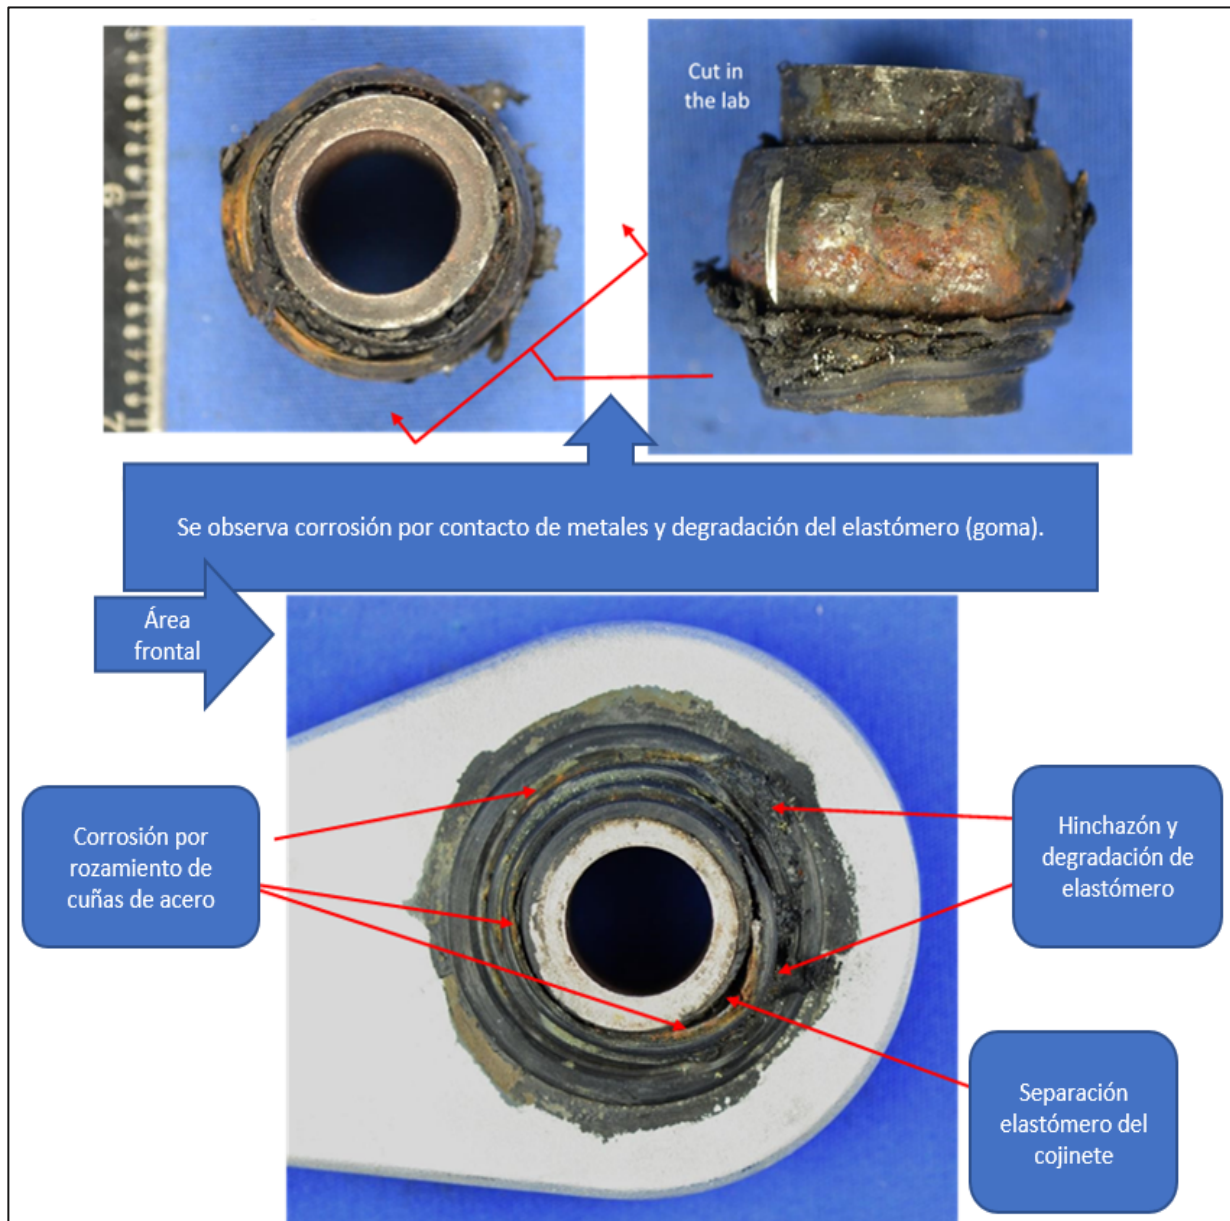
Fotografía No. 10 - Se observó un producto de corrosión y degradación elastomérica en el rodamiento elastomérico.

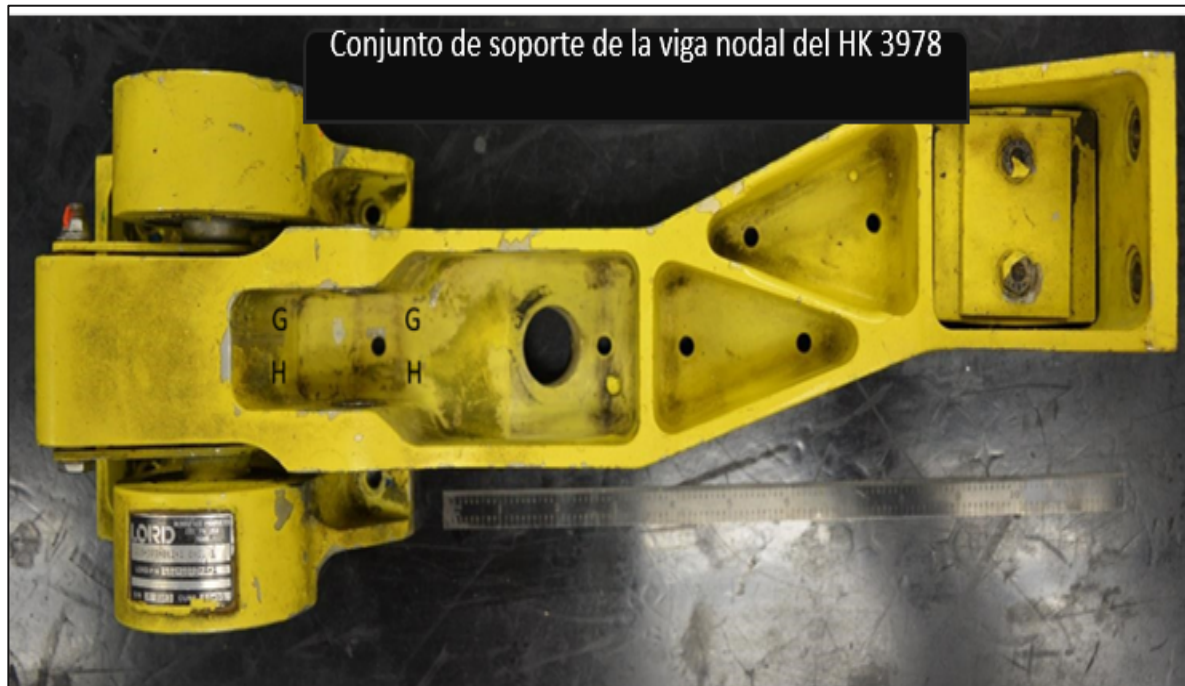
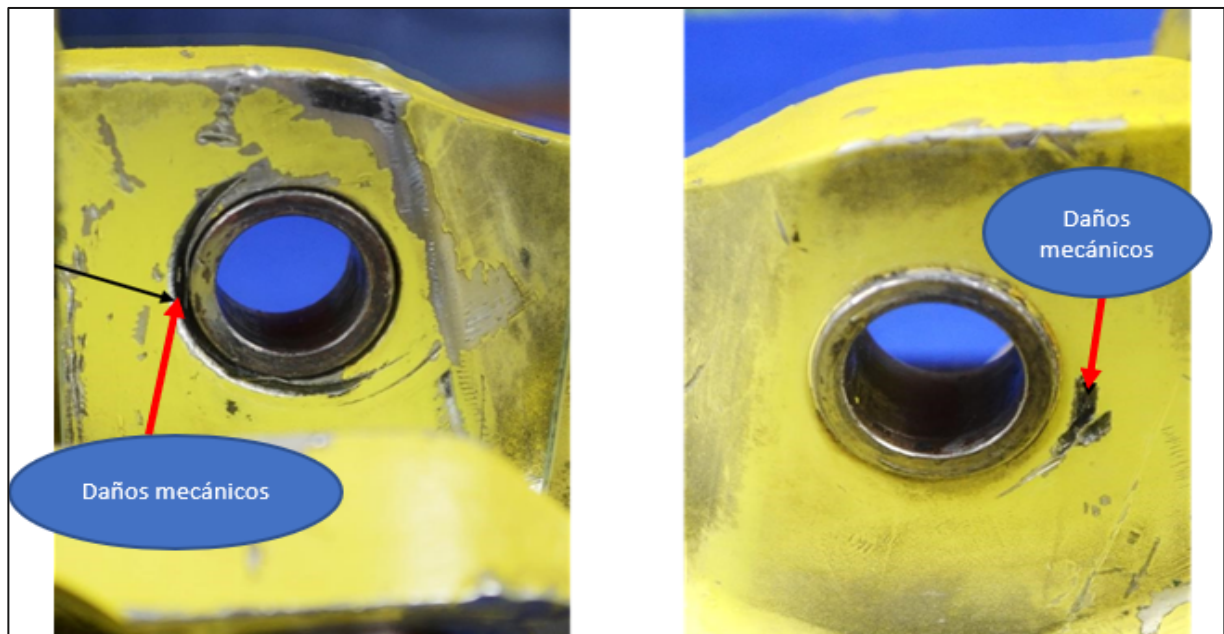
Se observaron daños mecánicos en las superficies internas del casquillo delantero, en el punto en donde el extremo inferior del eslabón de soporte está unido al conjunto de soporte de viga nodal.

El daño mecánico fue el resultado de frotar entre las cuñas metálicas del rodamiento inferior y la viga nodal.

La profundidad del daño mecánico se midió a 0,04 pulgadas, lo que superó el límite máximo de 0,008 pulgadas por el manual CR&O de 206L.

Los daños mecánicos mostraron signos de roce, que indicaban que el daño se produjo durante un período de tiempo y no fue el resultado del accidente.

Fotografía No. 11 - Se observa el daño mecánico en el conjunto de soporte de viga nodal.

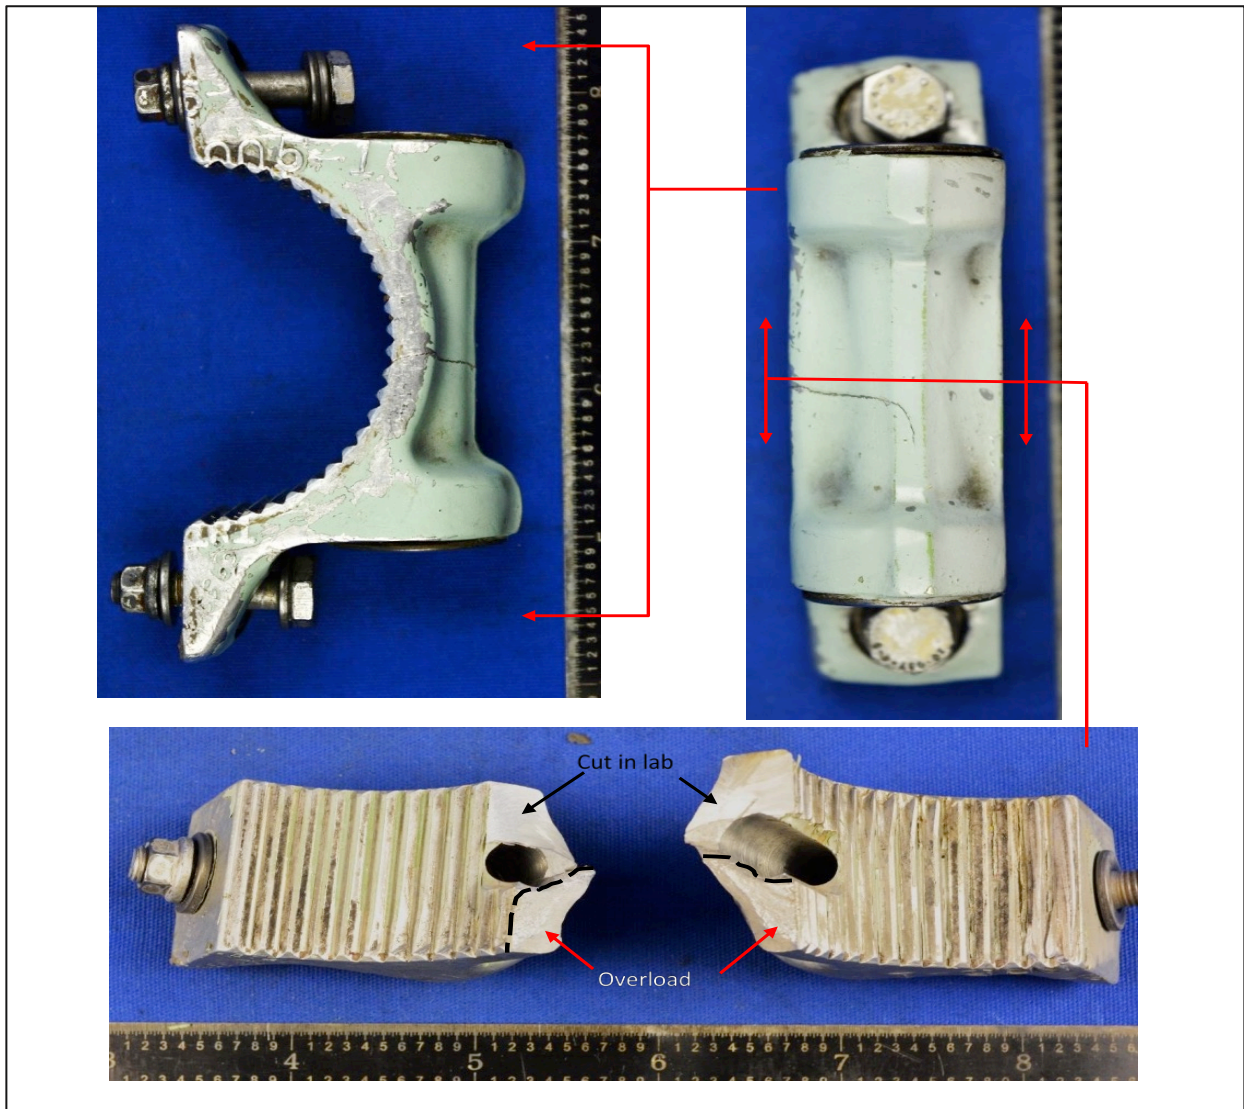
El conjunto de collares fue enviado al laboratorio para el examen de una grieta.

La grieta del conjunto de collares fue el resultado de la sobrecarga en el aterrizaje fuerte.

Fotografía No. 12 - Vista del conjunto de collares recibido por el Laboratorio.

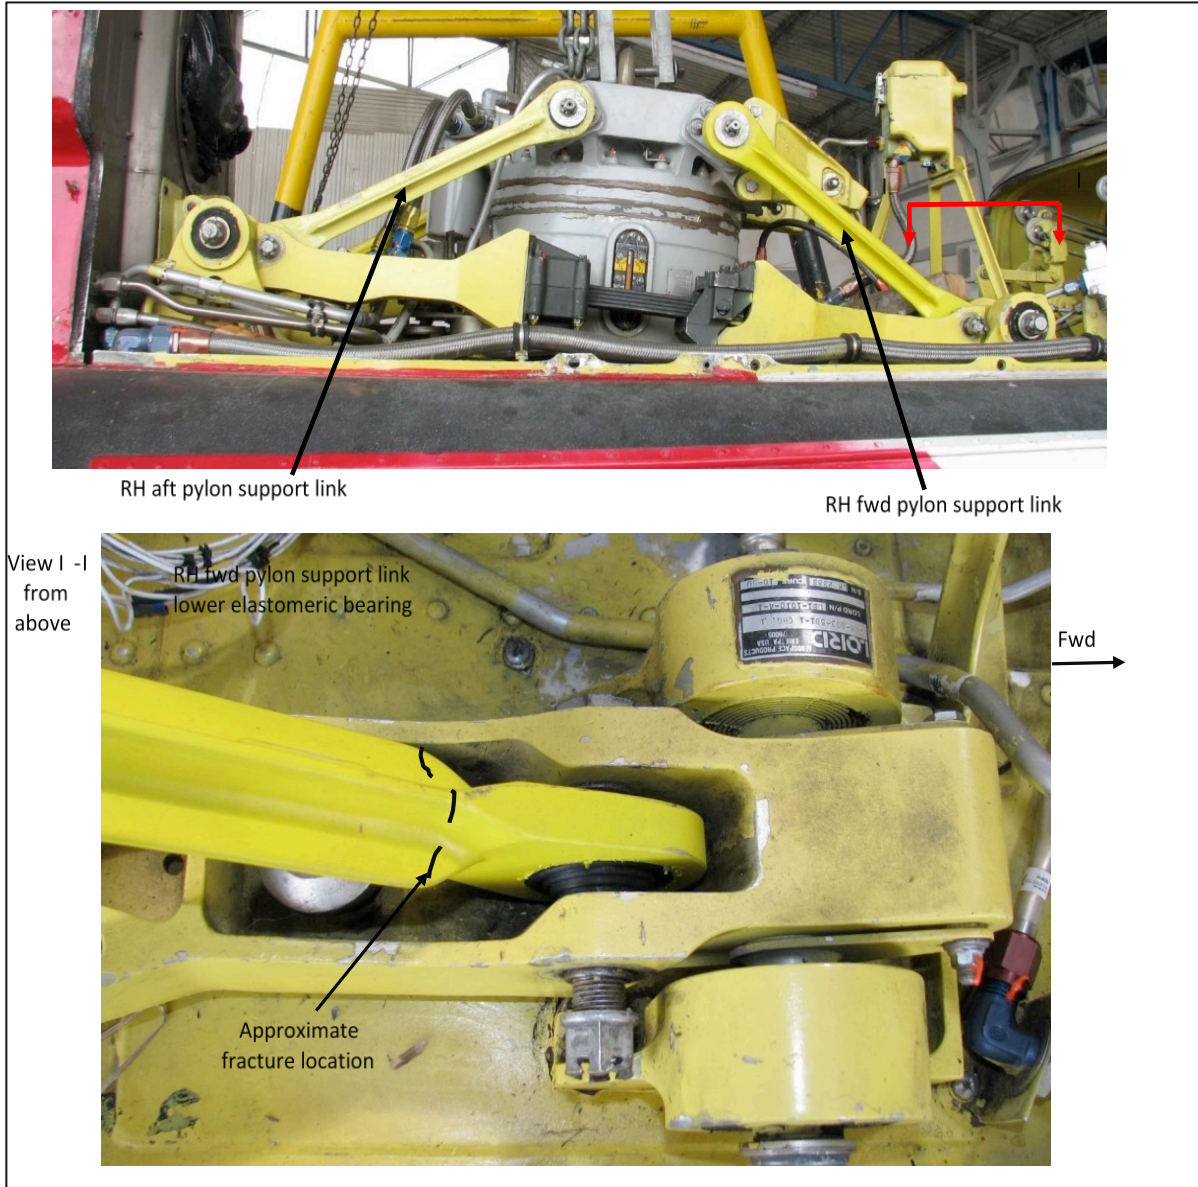
La grieta se abrió en el laboratorio, tal como se muestra en la fotografía No.13. La grieta tenía una longitud de 0,58 pulgadas y era del ancho del cuello. La superficie de la grieta no mostró indicios de fatiga.

Fotografía No. 13 - Vista representativa de la transmisión en el ensamblaje del enlace de soporte de pilón. La línea discontinua en la figura inferior muestra la ubicación aproximada de la fractura desde el enlace de soporte de pilón S/N LK14171.
