INFORME FINAL ACCIDENTE

COL-19-33-GIA

Colapso parcial del tren principal
derecho y salida de pista

Beechcraft King Air C90 GTI

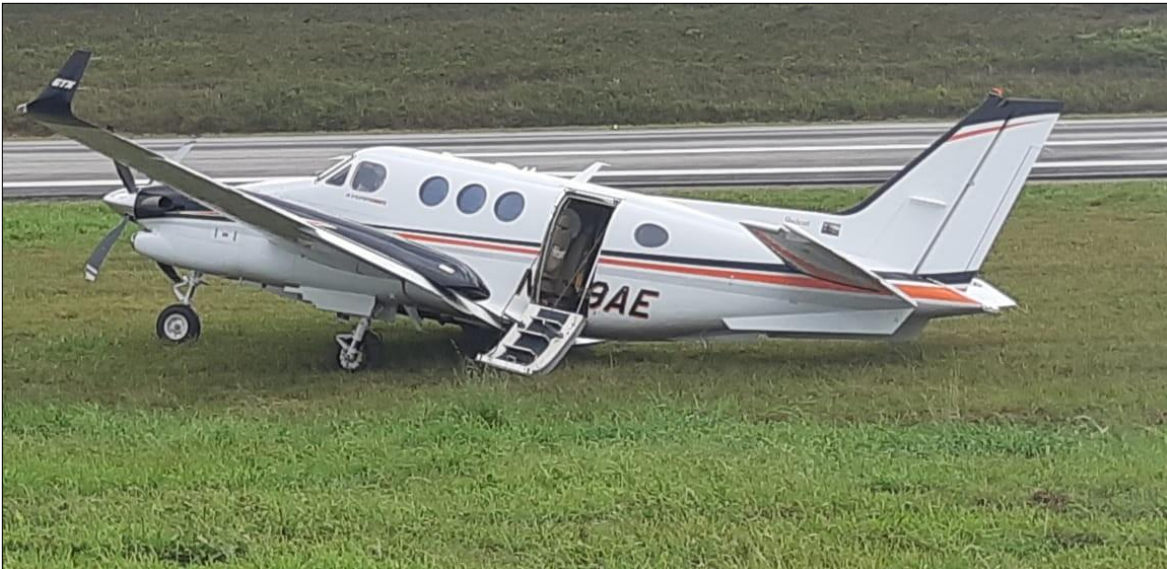
Fotografía No. 1: posición final de la aeronave.

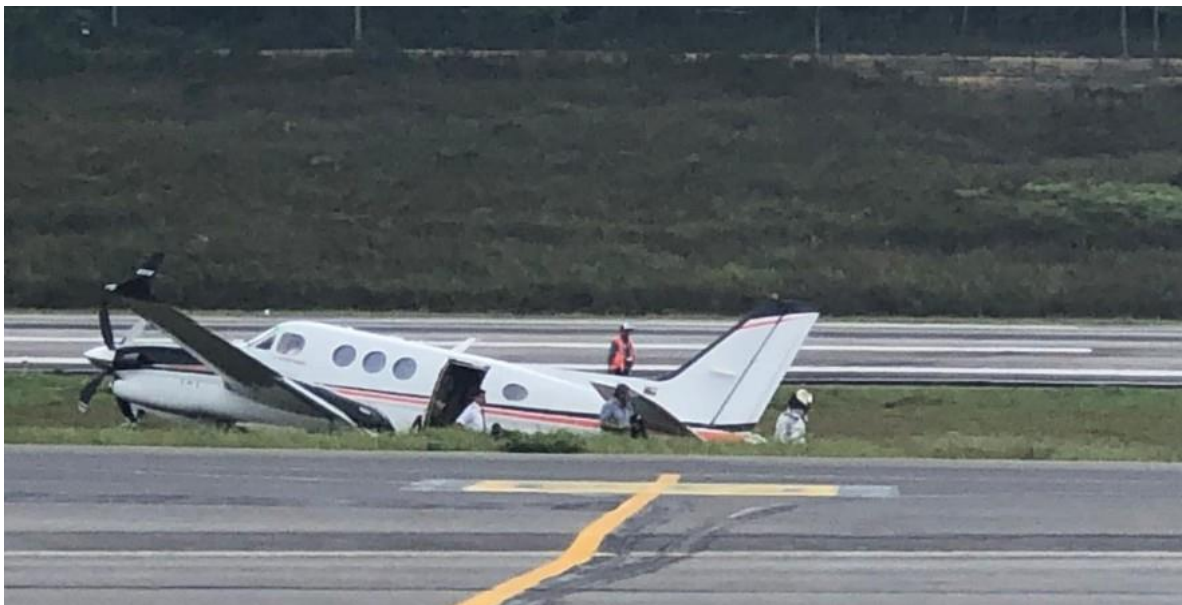
Fotografía No. 2: estado final de la aeronave.

La aeronave sufrió daños sustanciales como consecuencia de la retracción del tren principal derecho, el contacto del plano y del motor derecho contra la superficie, y la posterior salida de la pista.

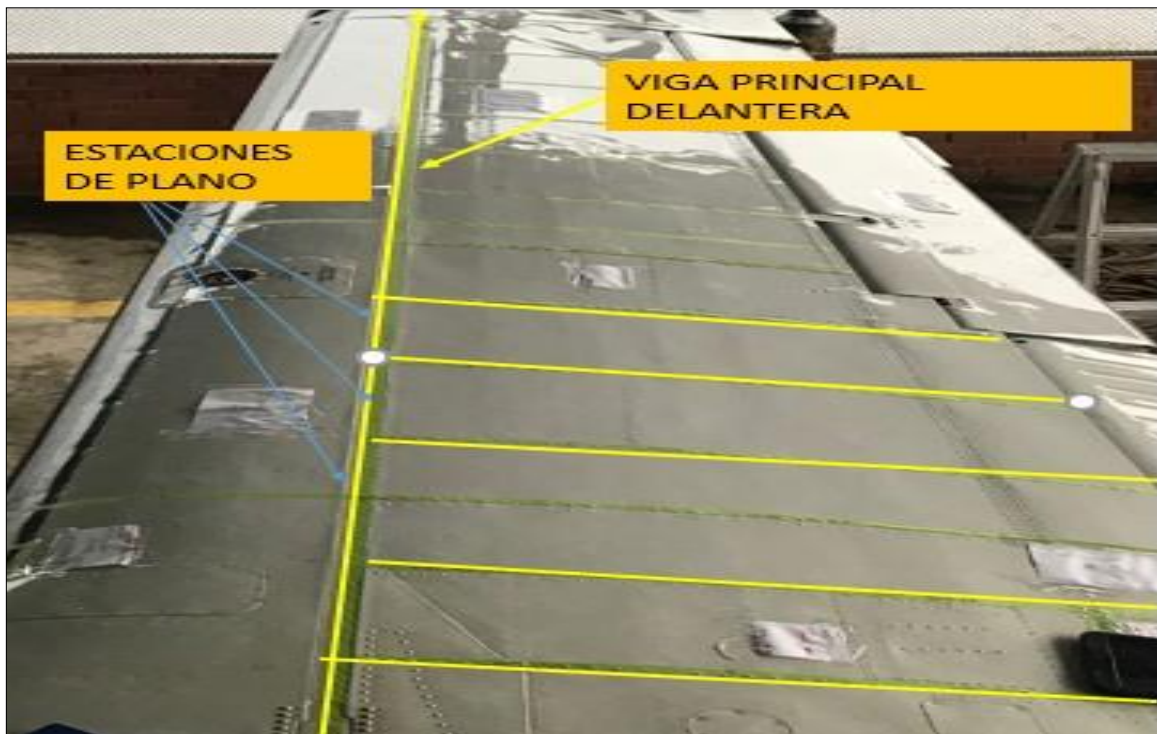
Inicialmente se efectuó un mapeo (identificación de daños estructurales), sobre el plano derecho parte superior, tomando medidas a los “dents”, causados al plano, y se efectuó una comparación de sus dimensiones con el manual del fabricante y el manual de reparaciones estructurales.

Fotografía No. 3: evaluación de daños en el intradós plano derecho

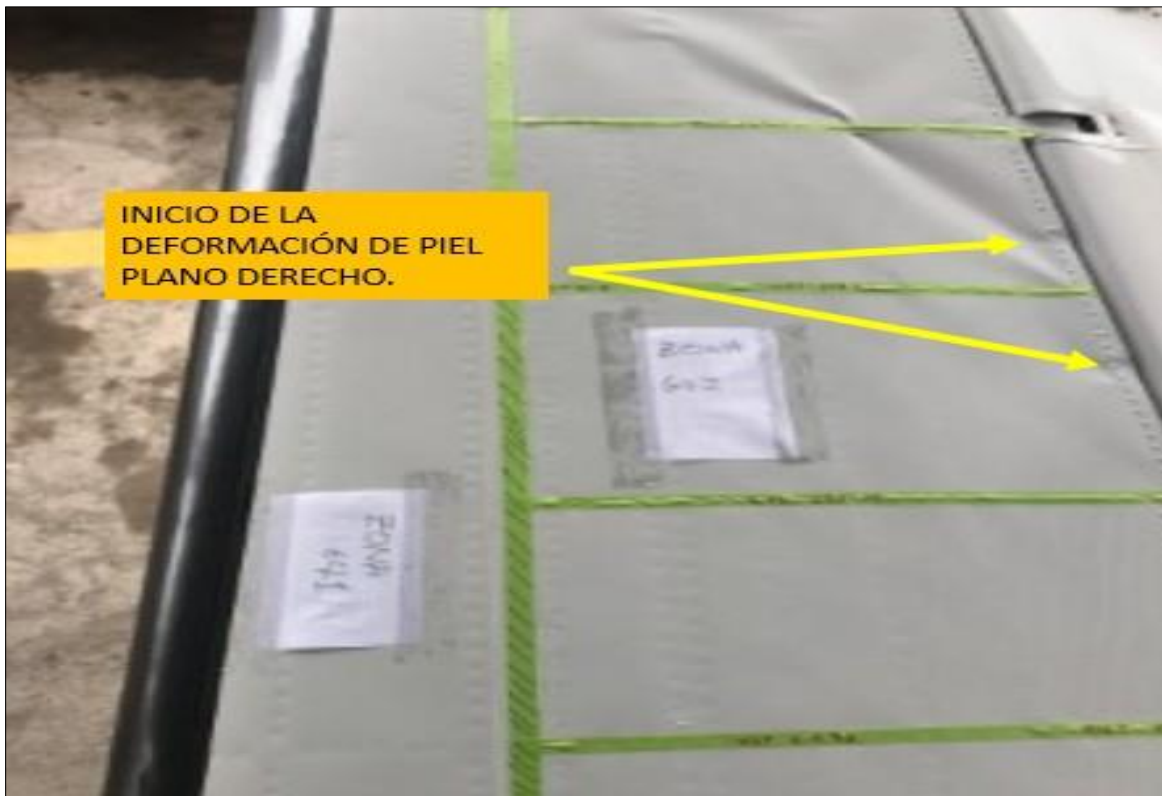
La deformación de la piel comenzó desde la zona 642 del plano, y se prolongó hasta el final, afectando alrededor de 90% de la superficie superior del mismo.

Fotografía No. 4: deformación de la piel, plano derecho.

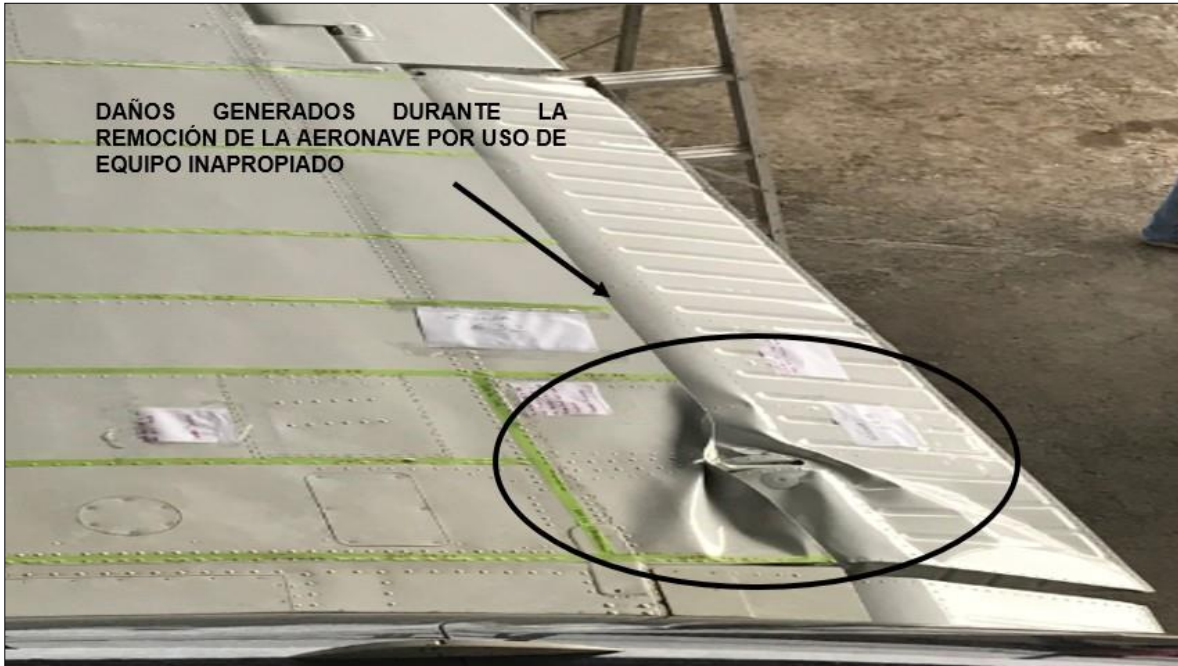
Se evidenció también que, durante la remoción de la aeronave de la pista hacia el hangar, se utilizaron equipos no convencionales para este tipo de movimiento, debido a la carencia con los equipos adecuados para la remoción de la aeronave. El uso de equipo no apropiado generó nuevos daños sustanciales en el plano, afectando el borde de salida y el flap.

Fotografía No. 5: daños en el plano derecho causados durante la remoción de la aeronave.

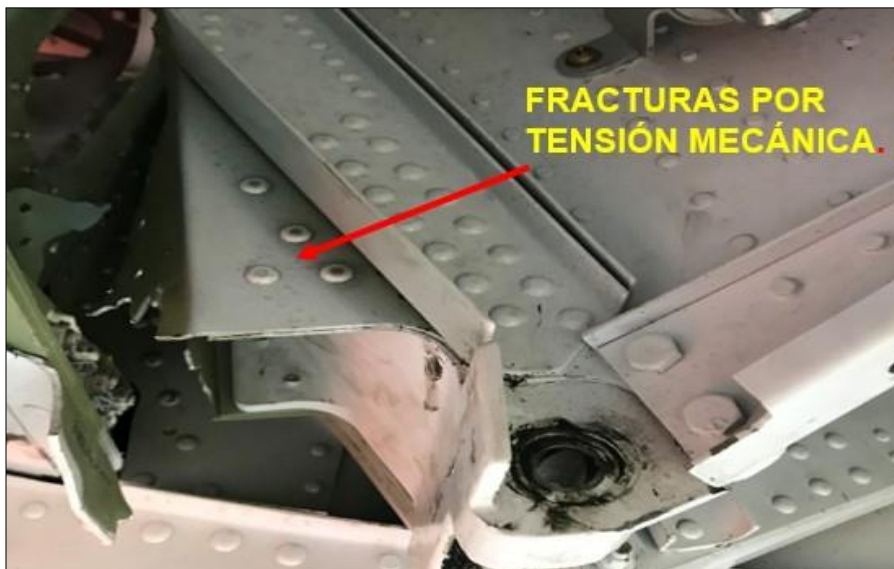
El tren de aterrizaje derecho sufrió daños en sus partes interna y externa, a saber: fractura sustancial en el anidamiento del tren, seguido de una deformación en la piel externa del mismo, la cual sucedió adyacente a la línea de remaches que sostiene anidamiento a la estructura del plano de la aeronave.

Esta falla del material sucedió debido a la concentración de esfuerzos mecánicos en un solo punto del anidamiento del tren de aterrizaje derecho, durante el aterrizaje y posteriormente a su retracción.

Fotografía No. 6: fracturas estructurales dentro del anidamiento del tren derecho.

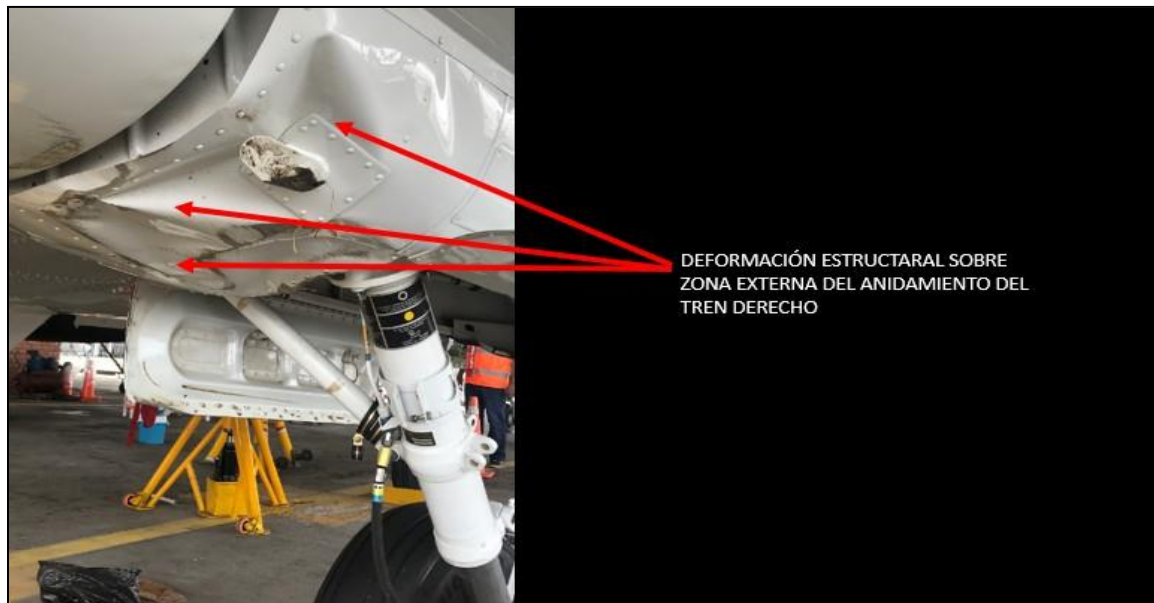
En la inspección inicial de campo también se logró evidenciar que había deformación estructural en zonas adyacentes al anidamiento del tren de aterrizaje, debido a la retracción súbita del mismo durante el avance de la aeronave en la pista, así como algunas rayaduras en la zona ventral del plano.

Fotografía No. 7: daños externos sobre el anidamiento tren derecho.

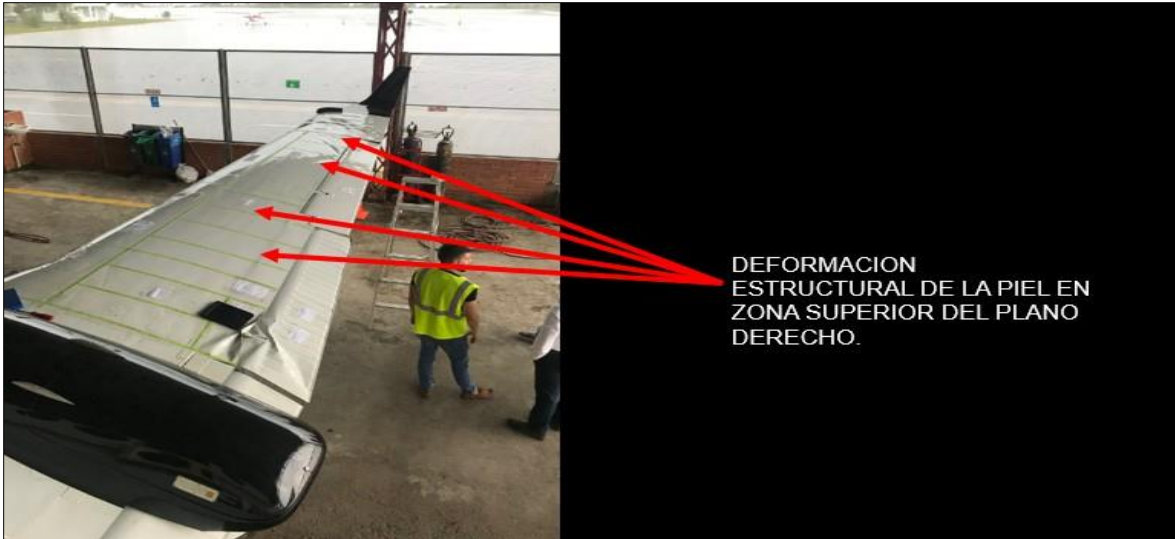
Así mismo, se encontró deformación estructural de la piel sobre la parte superior del plano derecho, como resultado del contacto del plano contra la superficie asfáltica, y la desaceleración súbita del mismo con la superficie irregular de la zona de seguridad de la pista. Estos daños sustanciales cubren el 90% del área total del plano y del “winglet”.

Fotografía No. 8: puntos de deformación sobre el plano derecho.

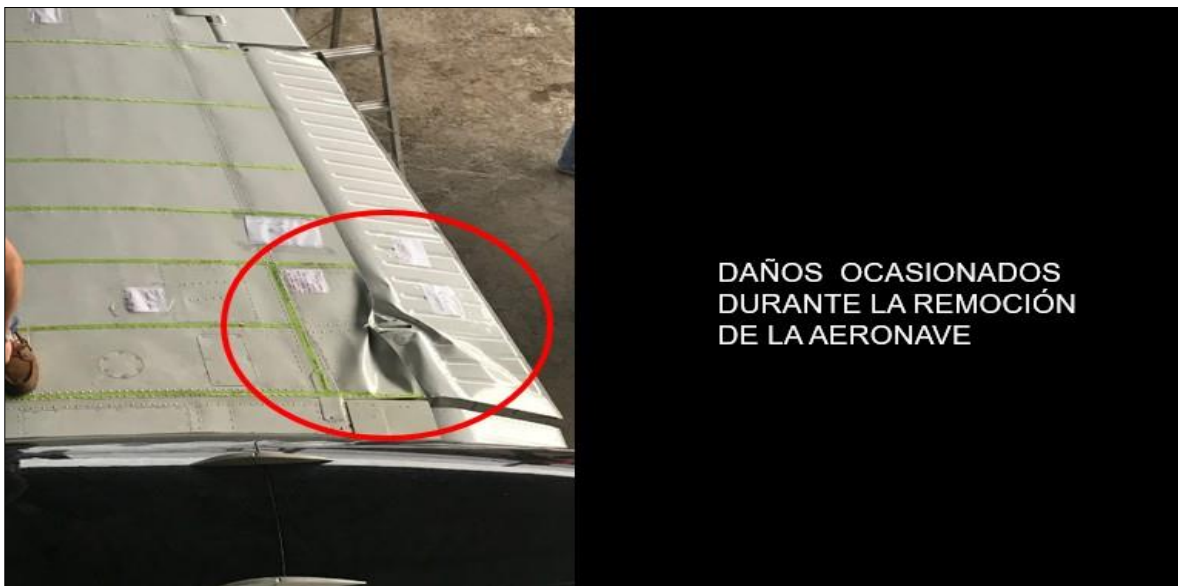
La aeronave sufrió daños adicionales, debido a un procedimiento deficiente durante su remoción, sobre la superficie del plano derecho afectando sustancialmente el borde de salida del plano y una sección de los flaps.

Fotografía No. 9: daños en la estructura del borde salida del plano y el flap derecho.

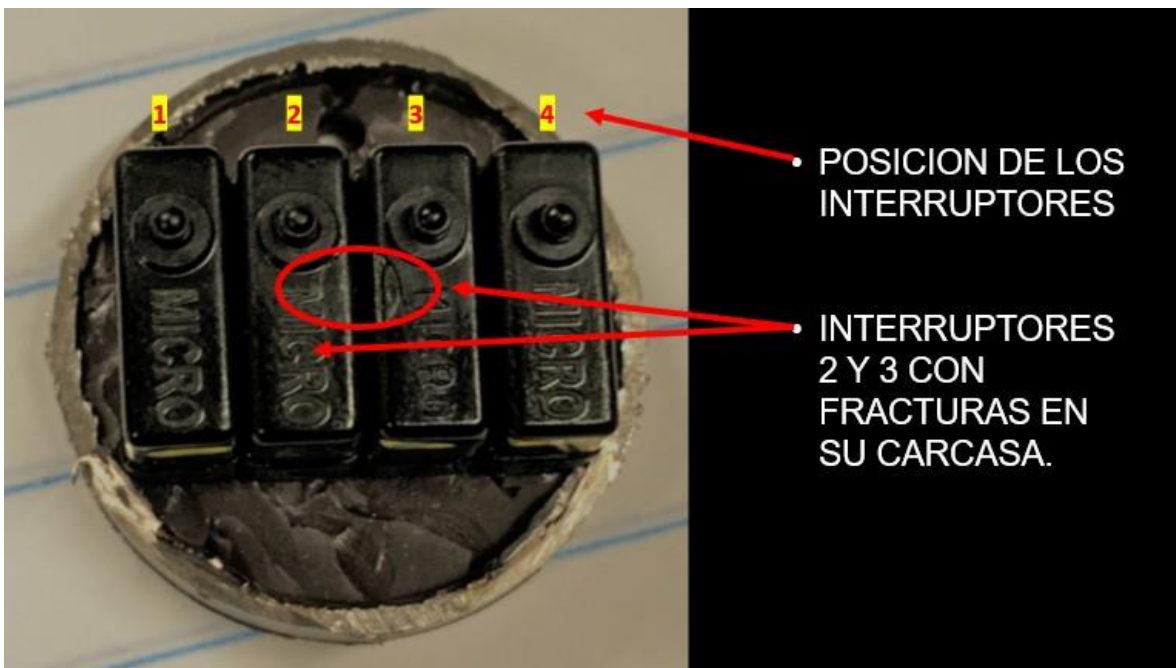
Durante la remoción e inspección visual externa a los micro interruptores se identificaron daños físicos entre los micro interruptores No. 2 y No. 3. Ambos micro interruptores presentaban abolladuras y fracturas en su superficie superior.

Fotografía No. 24: evidencia de golpe sobre carcasa externa de los micro interruptor.

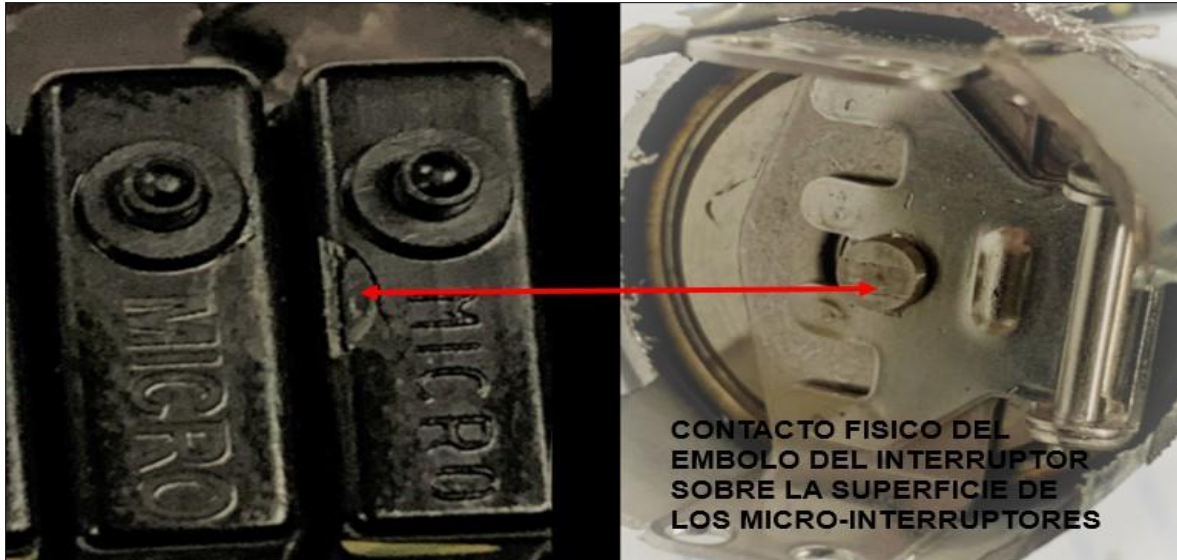
De acuerdo con el resultado de la inspección, se determinó que la fractura encontrada en los micro switches fue ocasionada por la acción mecánica del émbolo, teniendo en cuenta la naturaleza de su función.

Fotografía No. 25: marcas del obturador del “downlock switch” sobre los micro interruptor.

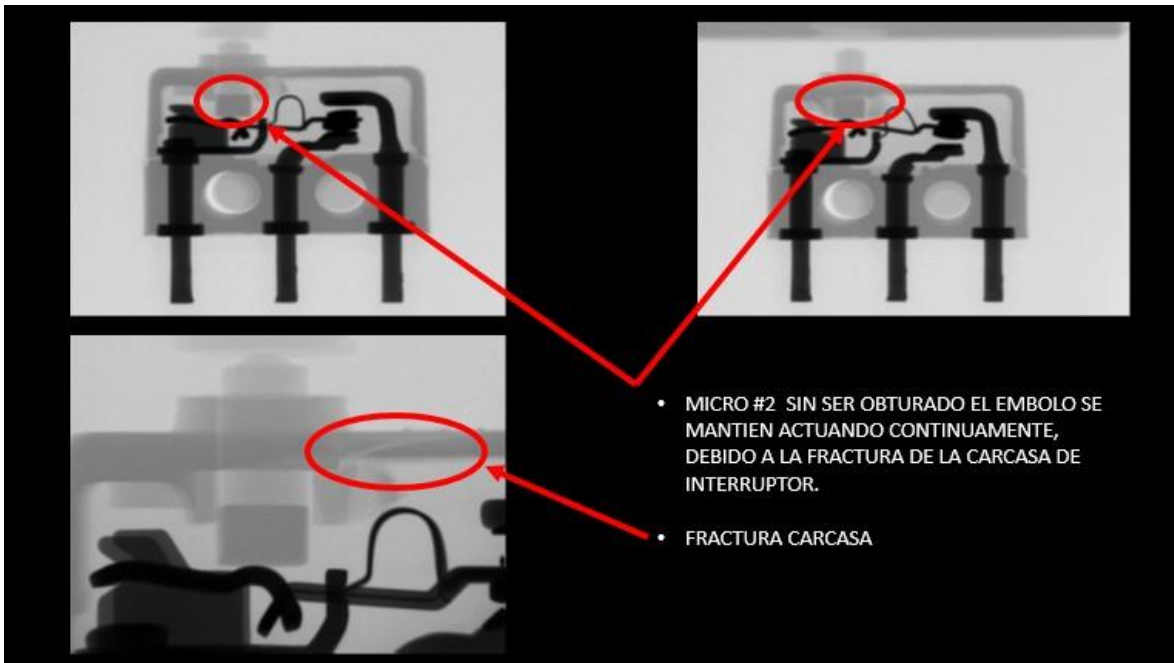
Al realizar la misma prueba, utilizando rayos X sobre el micro interruptor No. 2, se notó que al estar obturado o no obturado el interruptor, la condición del émbolo sobre los contactos del micro-interruptor era la misma.

Fotografía No. 28: fractura de carcasa externa del micro interruptor 2.

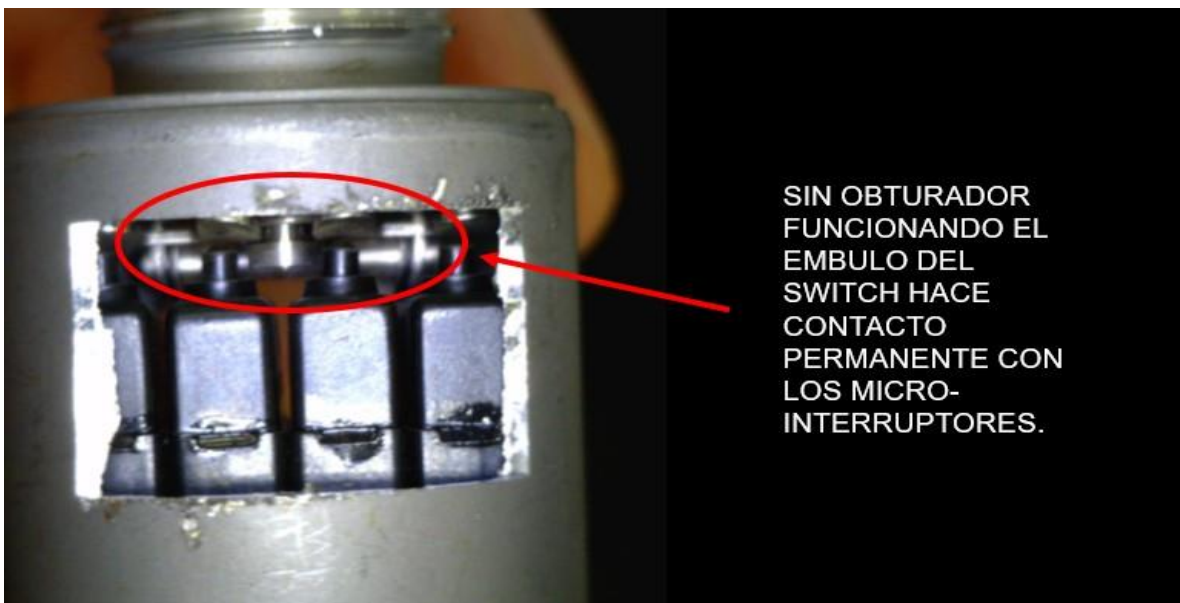
La misma condición del interruptor #2 se identificó con el interruptor #3, sin estar obturado el embolo, este se mantiene obturado haciendo contacto con el contacto interno del switch. Generando información errónea al sistema en general.

Fotografía No. 30: evidencia fotográfica de mal funcionamiento del "downlock switch".

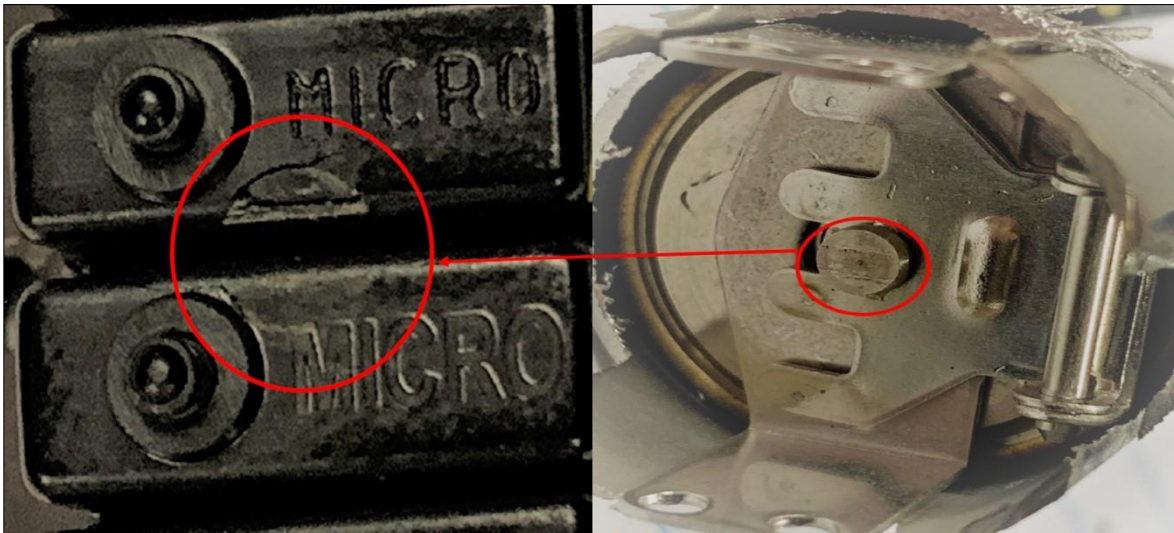
Durante dicha inspección se encontró que los micro interruptores No. 2 y No. 3, que hacen parte del funcionamiento integral del sistema de extensión y retracción de trenes, tenían golpes en la parte superior adyacentes al obturador de este switch.

Fotografía No. 33: daños en el “downlock switch”.

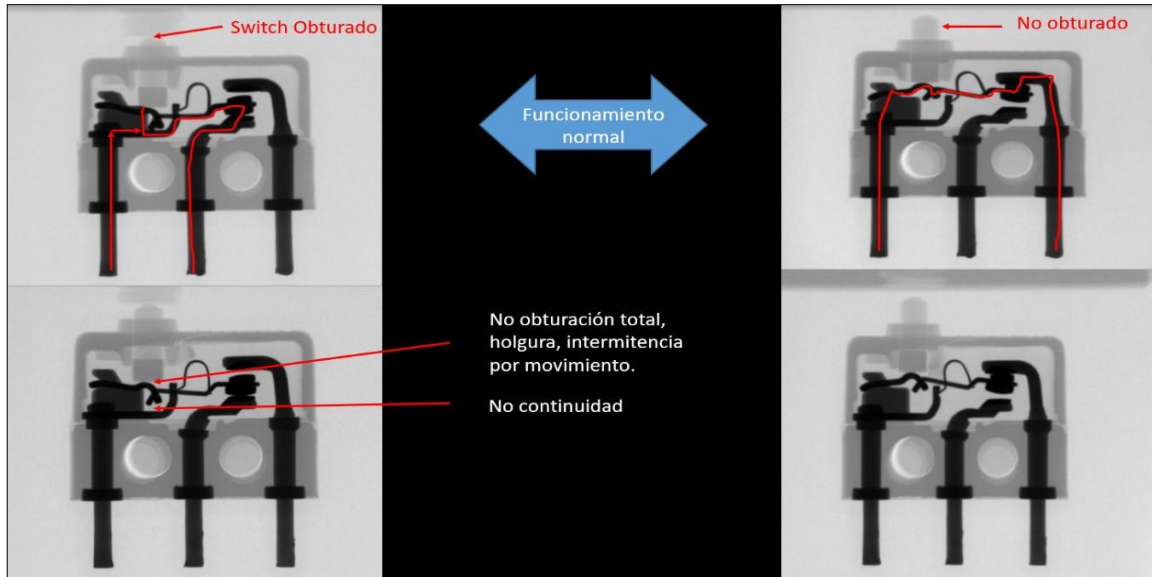
Por lo tanto, se decidió tomar una radiografía para poder observar la condición interna del componente, mediante la cual se identificó que el obturador no hacía contacto adecuadamente, enviando señales eléctricas intermitentes o impidiendo el paso continuado de las señales, provocando intermitencia dentro del sistema de tren de aterrizaje, haciendo que el solenoide del sistema recibiera señales inadecuadas y causando que se accionara el seguro del tren de aterrizaje a posición cerrada o abierta.

Fotografía No. 34: daños internos sobre el “downlock switch”.

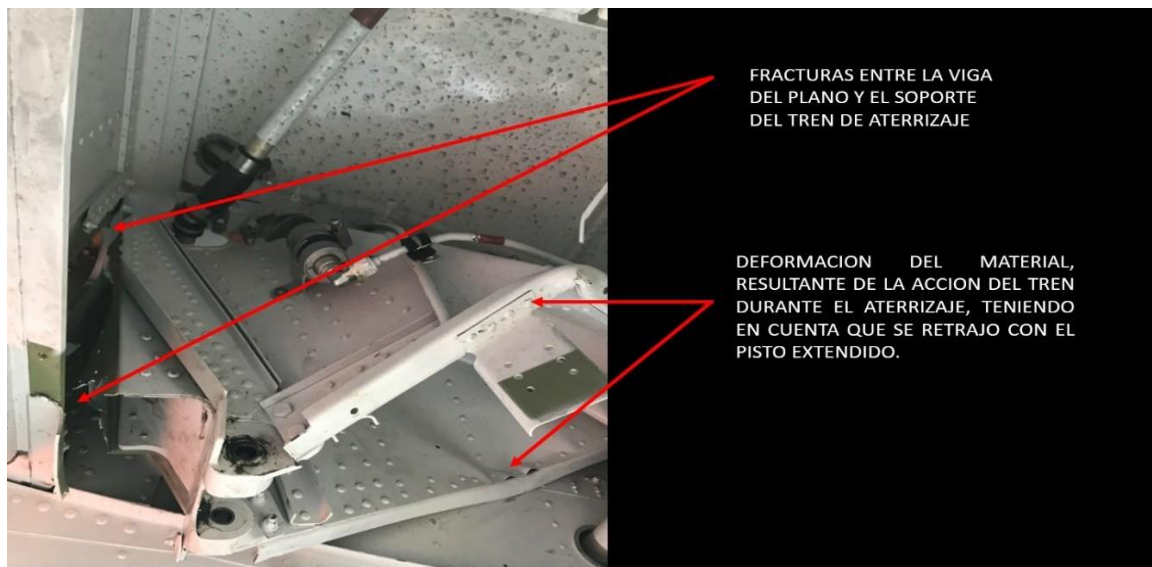
Durante la investigación de campo se analizó un posible aterrizaje fuerte, “hard landing”, que pudo haber ocurrido en aterrizajes anteriores, ya que dentro de la estructura interna del anidamiento del tren se encontraron fracturas de material, adyacentes a las vigas principales del plano, en el sitio en donde se encuentra instalado el tren de aterrizaje.

Fotografía No. 35: daños internos del anidamiento derecho.

Se examinaron todos los puntos de inspección de acuerdo con este manual y no se encontraron daños o evidencias que indicaran la ocurrencia de un aterrizaje fuerte.
