INFORME FINAL ACCIDENTE

COL-19-70-GIA

Falla de motor y aterrizaje

AT 301

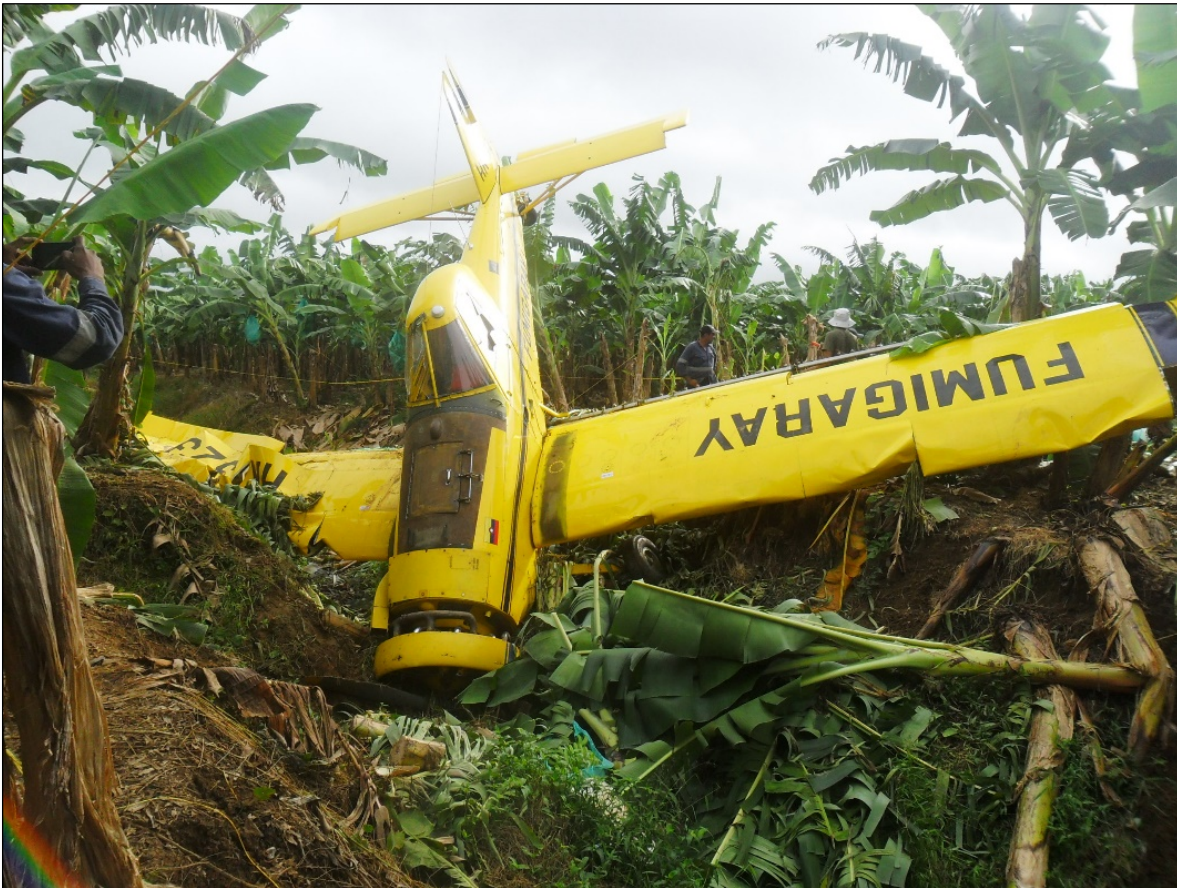
Fotografía No. 1: Posición final de la aeronave HK3231

El Piloto controló la aeronave que se desplazó hasta llegar a un canal en donde finalmente se detuvo súbitamente, con dirección final de 030° y a 40 ft de elevación.

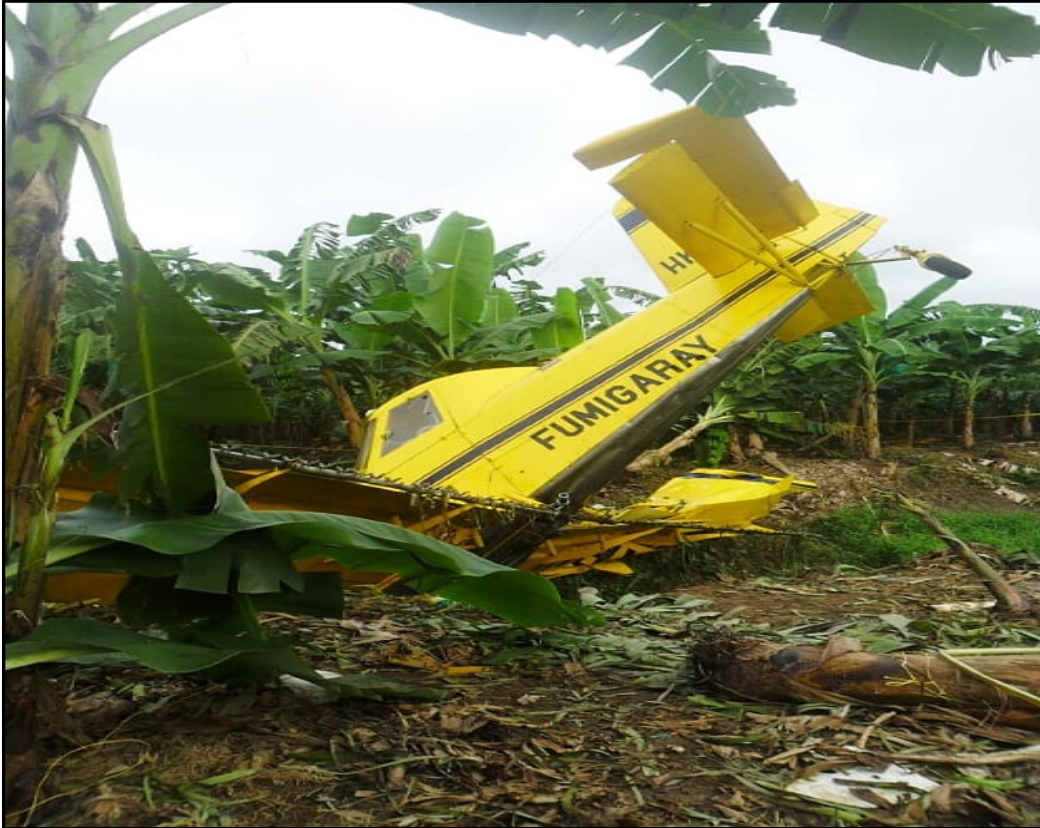
- Daño de la planta motriz y de la hélice.
- Fractura de los montantes de plano derecho.
- Daño estructural del fuselaje.
- Daños en todas las superficies de controles de vuelo.

Fotografía No. 2: Daños en las superficies de control.

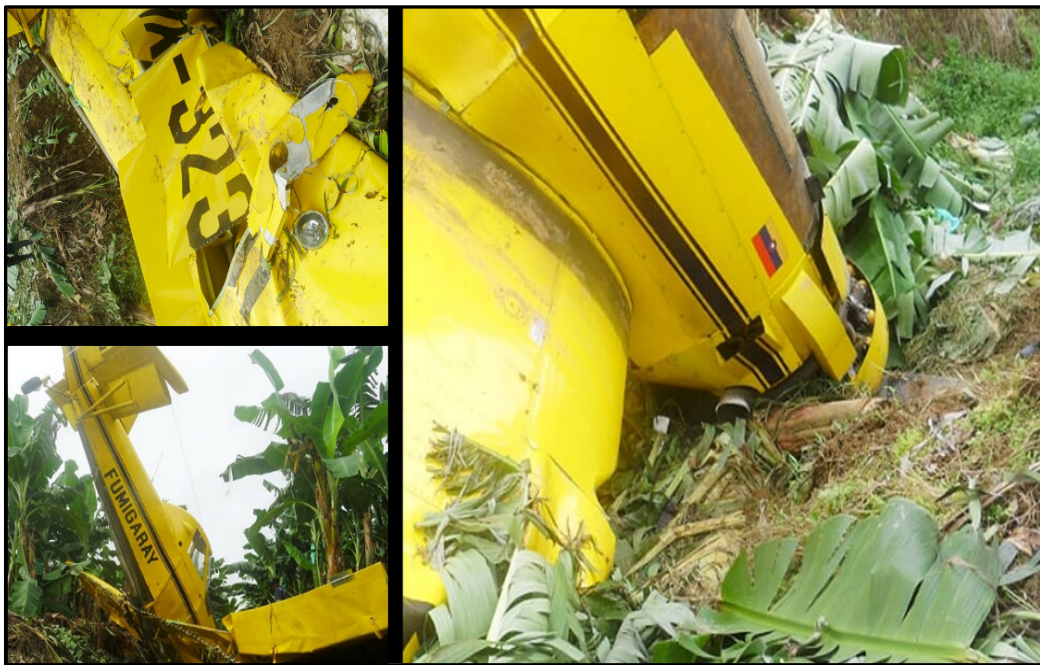
Como consecuencia del evento, la aeronave sufrió daño estructural de todas las superficies de control, así como en el plano derecho; resultó el tren principal doblado, la piel de la aeronave arrugada y la planta motriz al igual que las palas de la hélice, inmersas en el terreno. No hubo desprendimiento de componentes.

Fotografía No. 3: Daños en los planos y la planta motriz.

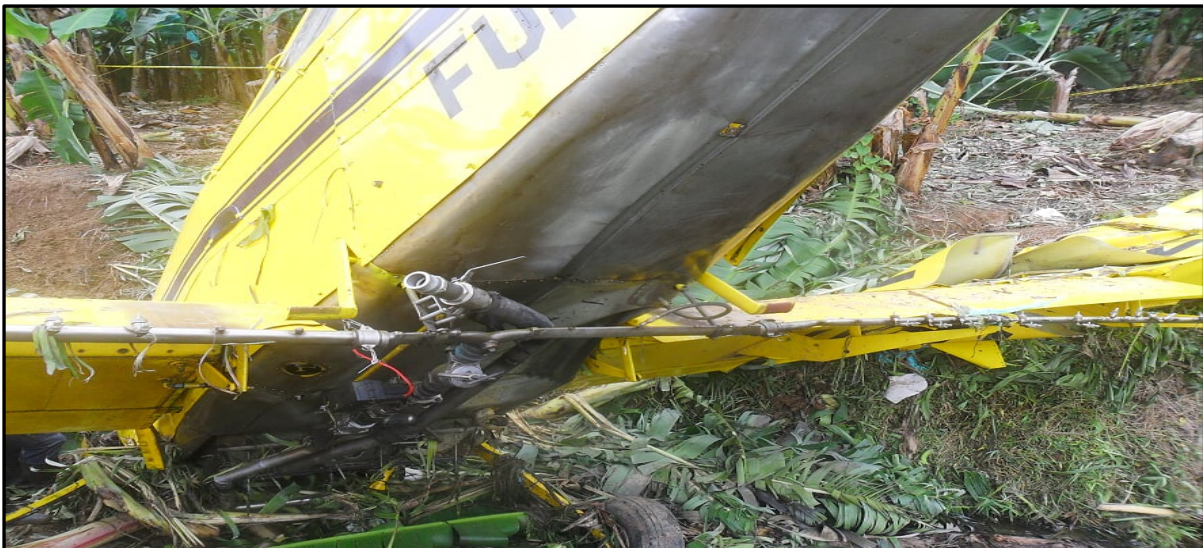
La estructura de la aeronave por el impacto vertical con los árboles presento desprendimiento de superficies de control.

Fotografía No. 4 – Daños en el fuselaje y en el sistema de aspersión

La aeronave sufrió en su dinámica de impacto, daños estructurales con evidente doblamiento de planos.

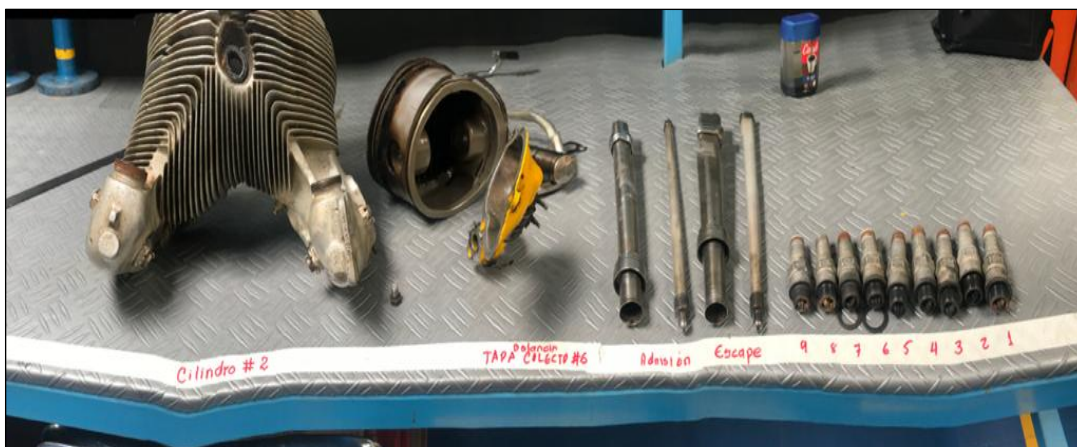
Al observar el giro del motor se comprobó que el mismo se detenía al llegar al cilindro número dos. En la inspección de los cilindros y sus componentes, se evidenció el rompimiento del cilindro número dos, por fatiga de material.

De igual forma se encontró que el arnés electrónico de encendido estaba golpeando con el cilindro 2, confirmando la falla de la planta motriz por deterioro de componentes.

Se encontró, además, que las bujías 1 y 9, tal como se evidencia en la foto adjunta, están afectadas por corrosión.

Fotografía No. 5 – Partes del motor inspeccionadas

En vuelo se fracturó, por fatiga, la carcasa del cilindro número dos de la planta motriz.

Falla de la planta motriz, como consecuencia de la ruptura del cilindro número dos por fatiga de material.

Evaluar y mejorar el control y vigilancia del personal de mantenimiento de la empresa, buscando anticiparse a los posibles eventos que se puedan presentar por fallas y fatiga de material, adecuando los programas de mantenimiento con inspecciones adicionales, más frecuentes que las ordenadas por el fabricante, a los componentes que de manera recurrente han sido causa de accidentes e incidentes.
