INFORME FINAL ACCIDENTE

COL-19-31-GIA

Contacto anormal con la pista
Cessna 182-P

Matrícula HK1633

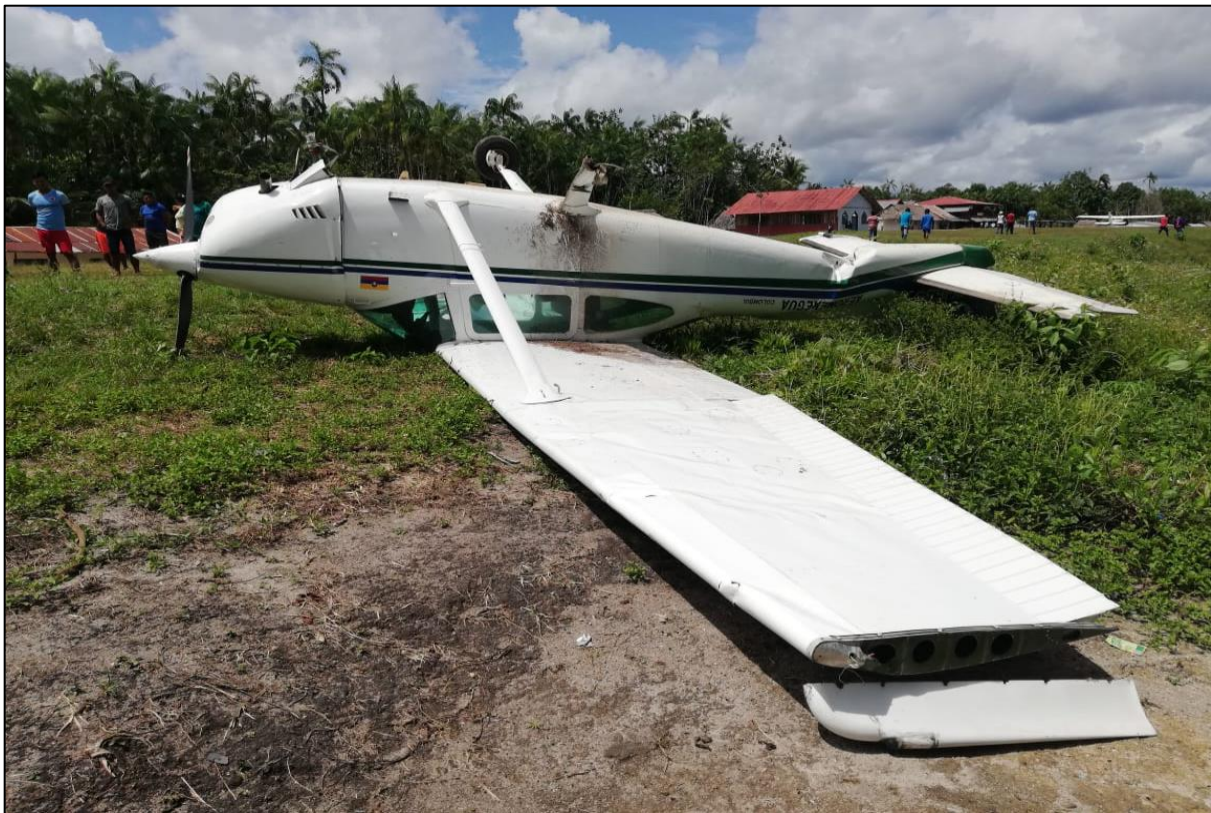
Fotografía No. 1: Posición final de la aeronave HK1633

Por la fuerza de fricción contra el terreno, la aeronave se voltea sobre su eje transversal y termina en posición invertida.

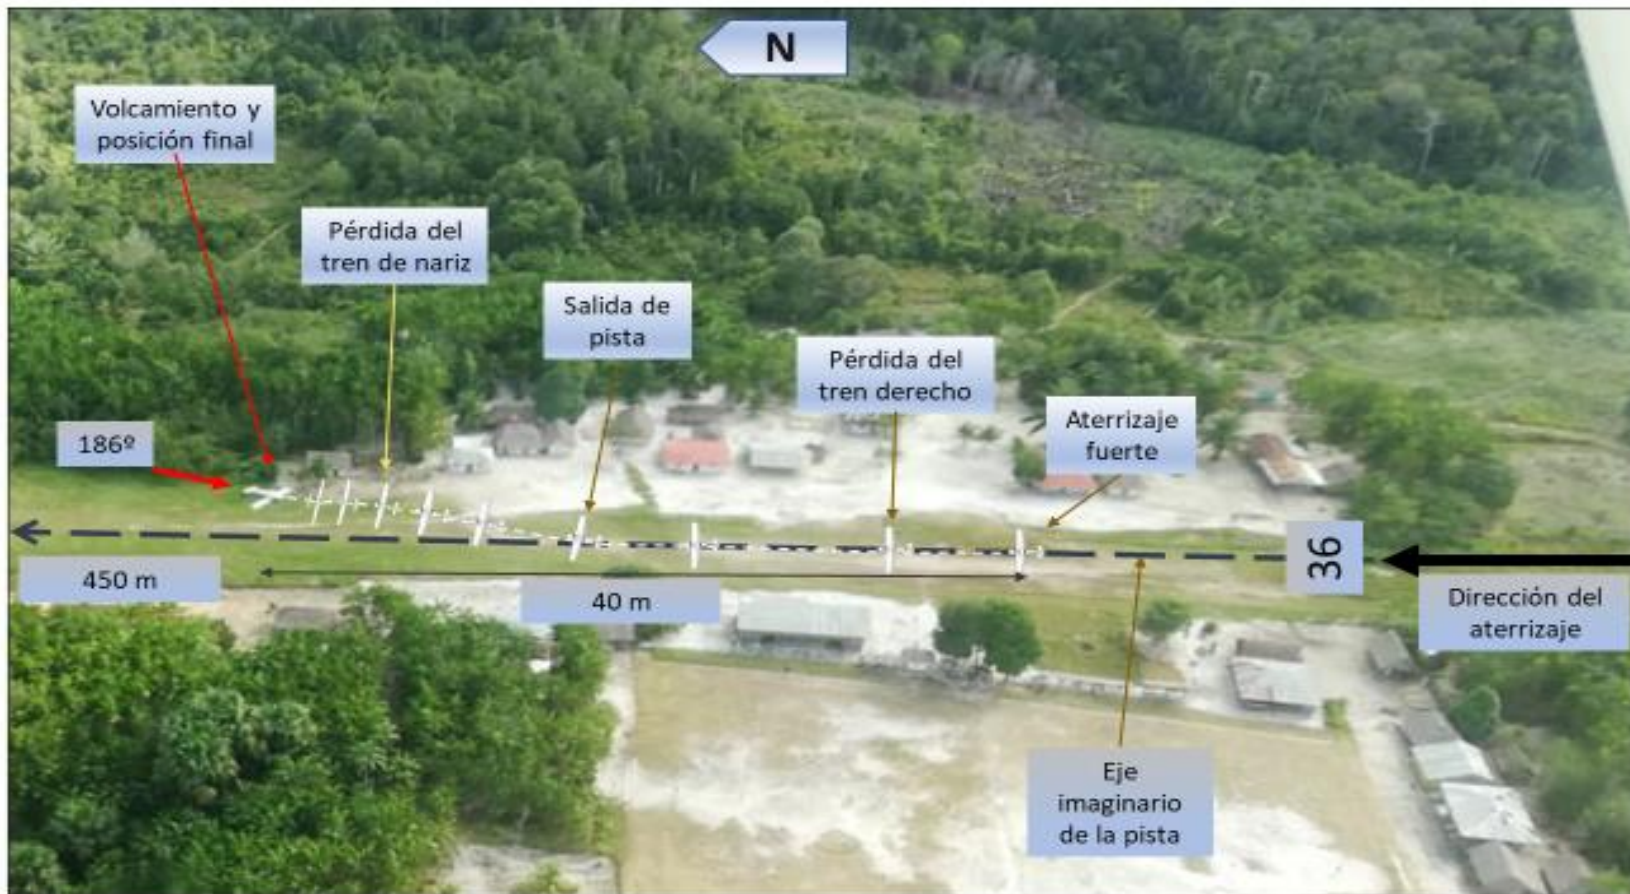
El vuelo transcurrió normalmente, y a las 15:35 HL se inició aproximación visual para la pista 36; con una velocidad 110 kt, y próximo a aterrizar, informa el Piloto que sintió que la aeronave descendía con alta velocidad, aparentemente por la presencia de ráfagas durante la aproximación. En el momento de sentar ruedas, se produjo el impacto fuerte del tren principal derecho contra el terreno, ocasionando su desprendimiento; la aeronave perdió el control mientras continuaba su carrera de aterrizaje; 40 m más adelante abandonó la pista por el lado derecha, luego, en la zona de seguridad, se fracturó y desprendió el tren de nariz; finalmente la aeronave giró sobre su eje transversal y se detuvo, quedando en posición invertida.

Imagen No. 2: Secuencia de aterrizaje y del accidente.

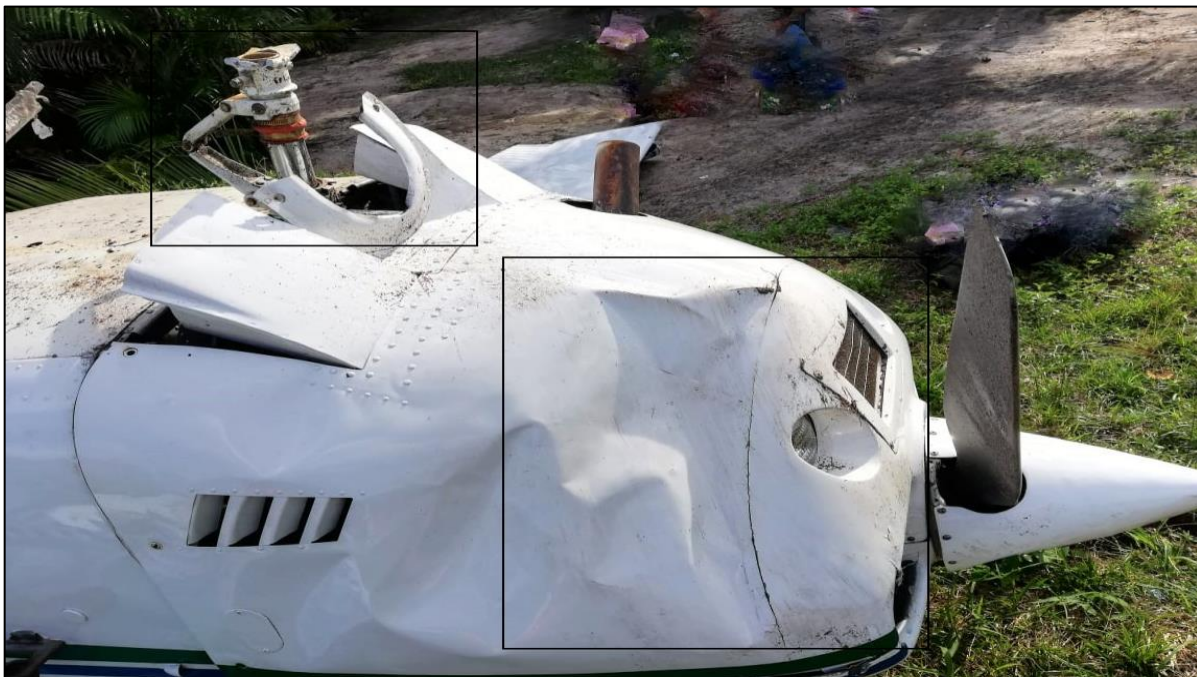
Fotografía No. 2: Daños en la planta motriz y en el tren de nariz.

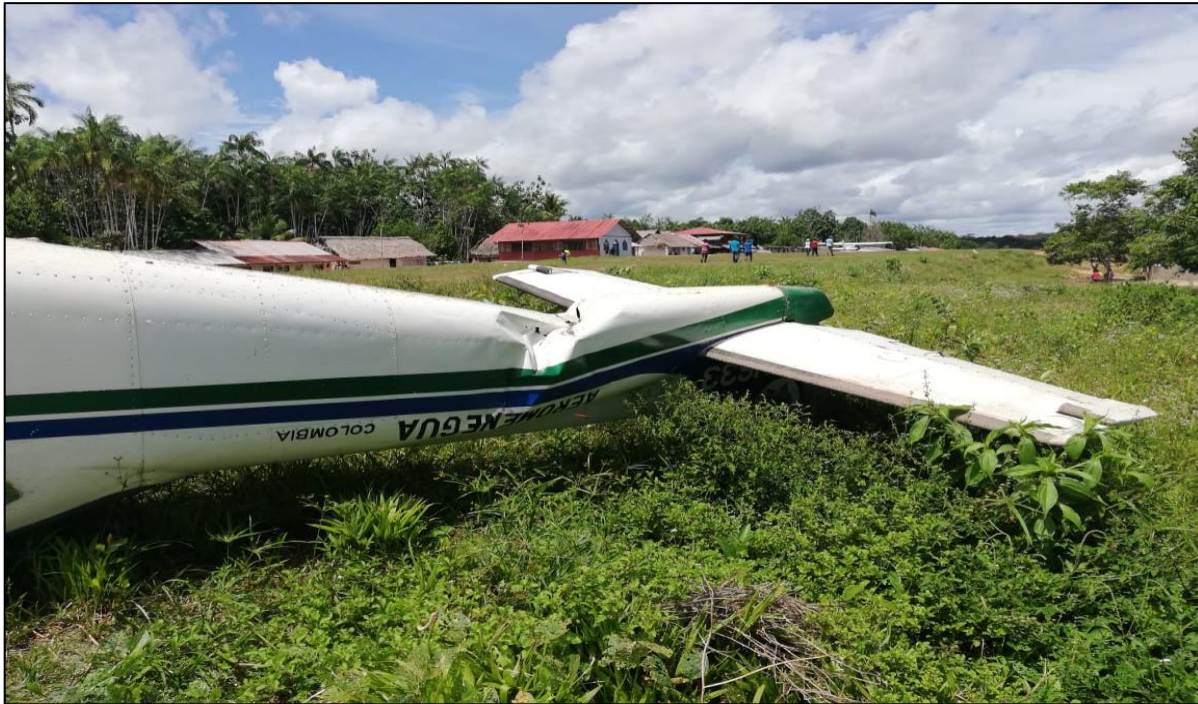
Fotografía No. 3: Daños en el empenaje

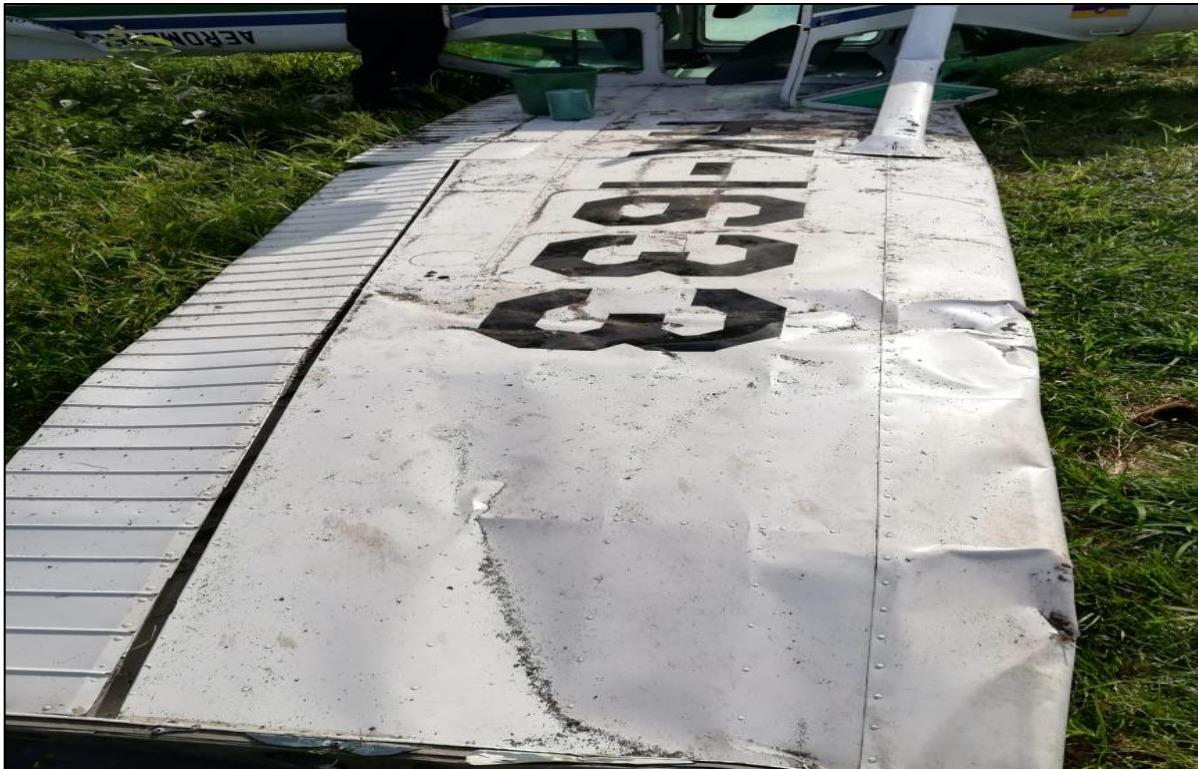
Fotografía No. 4: Daños en los planos

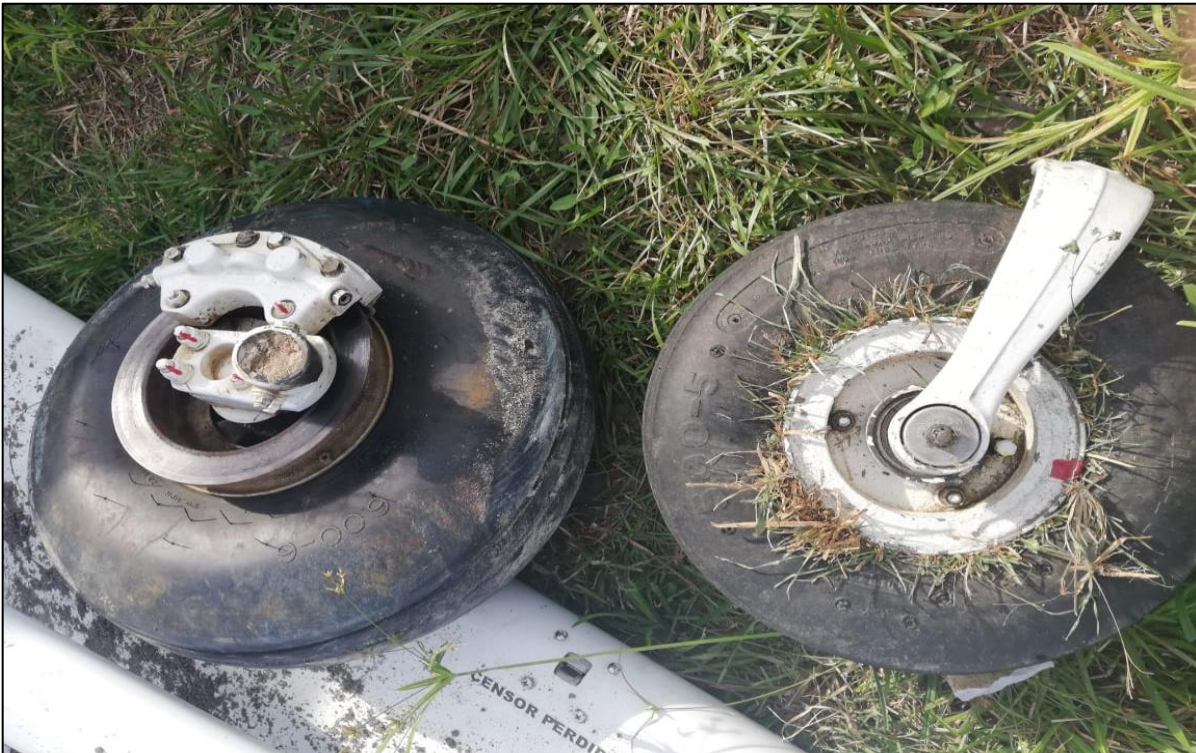
Fotografía No. 5: trenes de aterrizaje principal derecho y de nariz desprendidos.

El tren principal derecho se desprendió, causando la desviación del avión hacia el lado derecho.

La aeronave abandonó la pista por el lado derecho; el tren de nariz se desprendió por la irregularidad de la zona de seguridad.

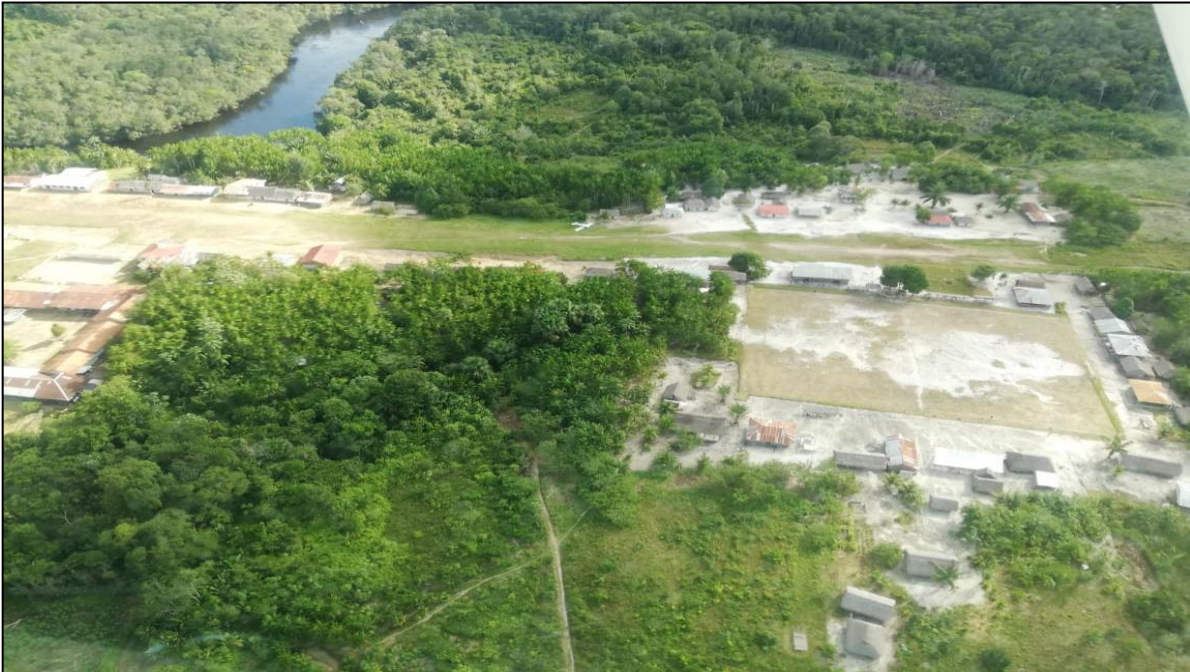
La zona de seguridad es prácticamente inexistente, con terreno irregular, vegetación, y construcciones. No hay control de cruce de personas, vehículos ni prevención de presencia de fauna.

Fotografía No. 6: Condiciones de la pista poco después del evento.

El aeródromo de Campo Alegre, también conocido como Pana Pana, carecía de un Programa de Mantenimiento de Aeródromo. Varias de las condiciones descritas en el numeral 1.10 propiciaron la ocurrencia del accidente, especialmente por la carencia de información básica de viento (manga veletas) y por el estado de la pista y de la zona de seguridad que agravaron los daños a la aeronave.

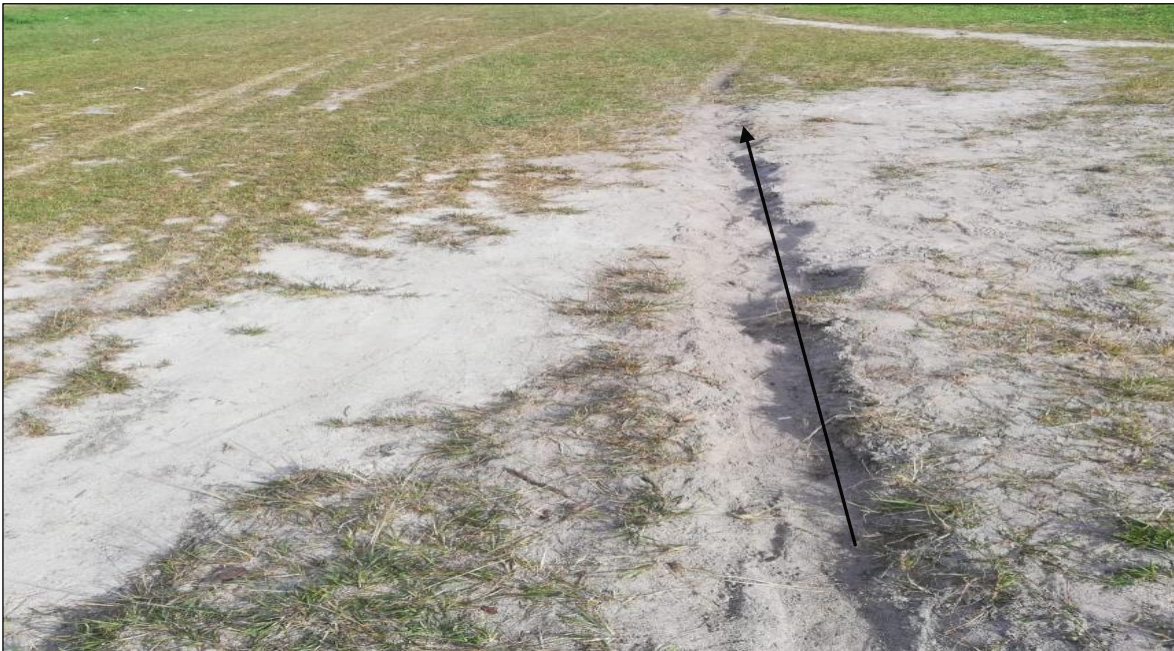
El roce del muñón del tren principal sobre el terreno de grama dejó una marca de 40 cm de ancho con una prolongación de 8 metros hasta la posición final de la aeronave.

Fotografía No. 7: Marcas en el terreno por roce del muñón del tren principal derecho.
