INFORME FINAL ACCIDENTE

COL-19-35-GIA

Excursión de pista

Matrícula HK4540

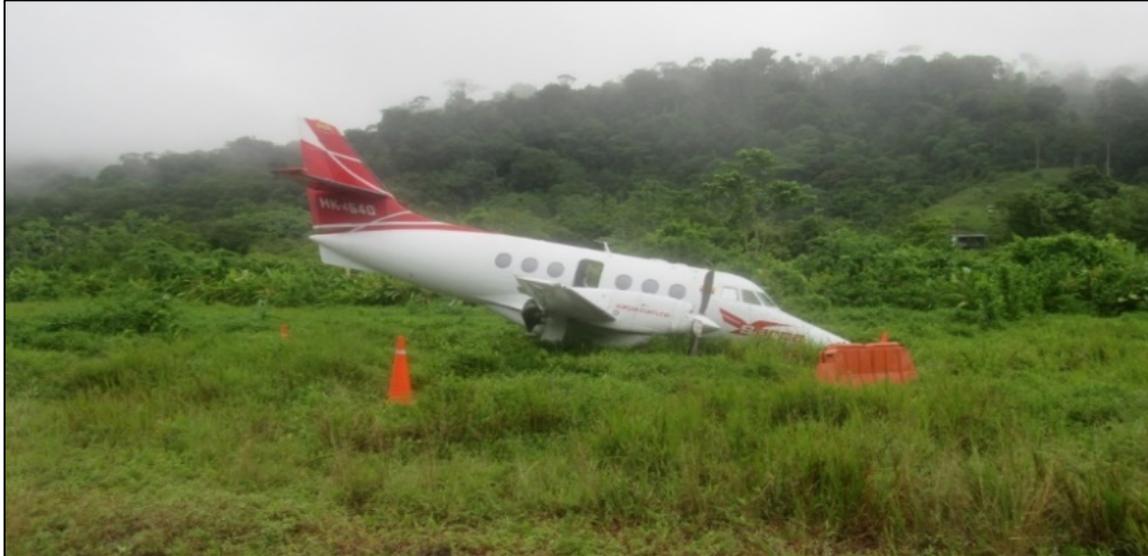
Fotografía No. 1: Estado final de la aeronave HK4540

La aeronave quedó en su posición soportada sobre los dos trenes de aterrizaje principales. El tren de nariz colapsó manteniéndose adherido a su soporte, y las compuertas se separaron de la estructura.

Se produjeron daños en la zona de la nariz, la bahía de sistemas aviónicos y la zona ventral presurizada, desde la estación 57 a la estación 120; varios golpes tipo abolladuras (dents) en la parte delantera; el radome se encontró destruido.

Se determinó que la aeronave sufrió daños importantes en las hélices de los motores, con evidencias de impacto de estas contra el terreno. Se presentó parada súbita de los dos motores.

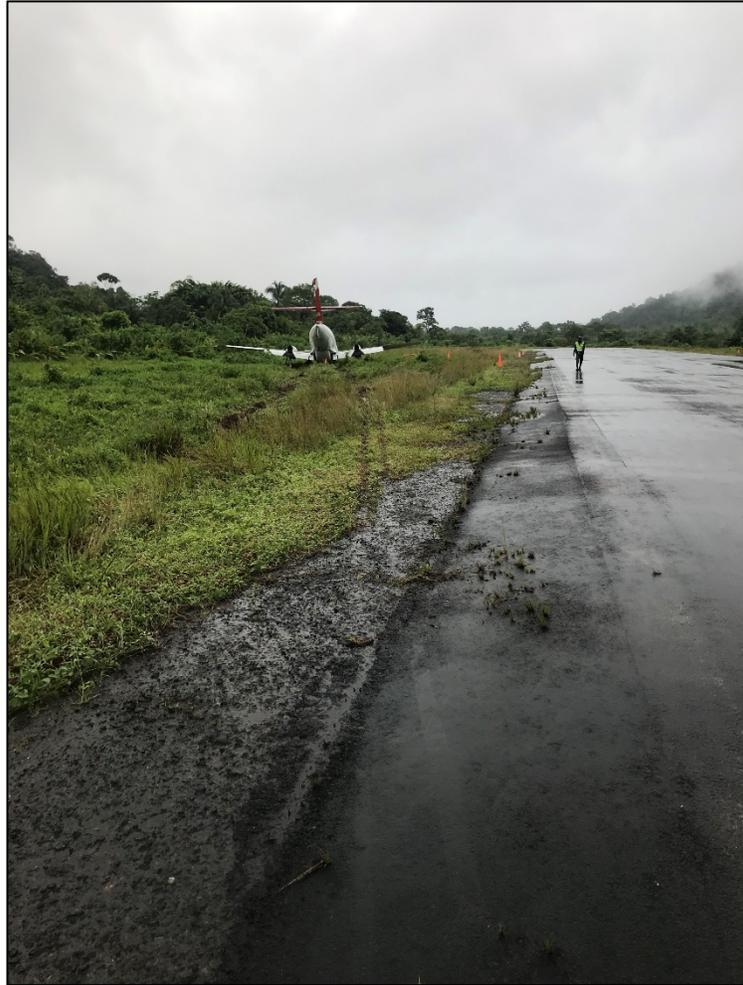
Aunque el aeródromo tiene zonas de seguridad, estas carecen de limpieza puesto que la vegetación se encuentra muy alta, con presencia de pasto alto desde el borde de la pista, y superficies irregulares y pantanosas.

Fotografía No. 2: Condición de la zona de seguridad SKBS.

Deficientes condiciones de la zona de seguridad del aeródromo de Bahía Solano, que presenta desniveles y anegamiento, que contribuyeron a los daños de la aeronave durante la excusión de pista.

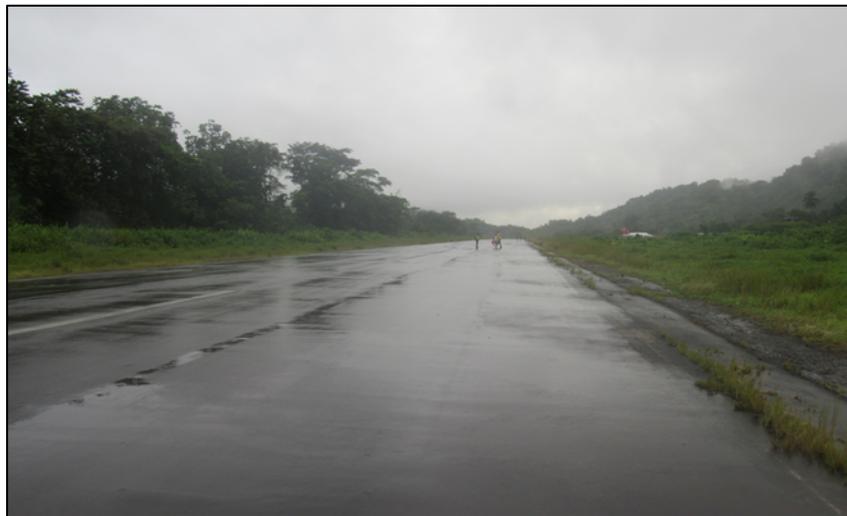
La pista de SKBS tiene superficies irregulares en varios tramos de la pista, en donde se evidencian dos tipos de material de rodamiento, esto es, concreto y asfalto.

El aeródromo no cuenta con un programa de inspección de pista por contaminación encontrándose en la pista material con residuos de caucho, material orgánico removible y animales muertos.

Fotografía No. 3: Condición de la pista SKBS.

Se constató que la pista de Bahía Solano presentaba condiciones muy precarias relacionadas directamente con la presencia de pista contaminada y malas condiciones de las zonas de seguridad. Esta condición defectuosa de la superficie de la pista contaminada y resbaladiza fue un factor altamente en la excursión de pista. Y el mal estado de la zona de seguridad, con desnivel, anegamiento y maleza, contribuyó a los daños a la aeronave.

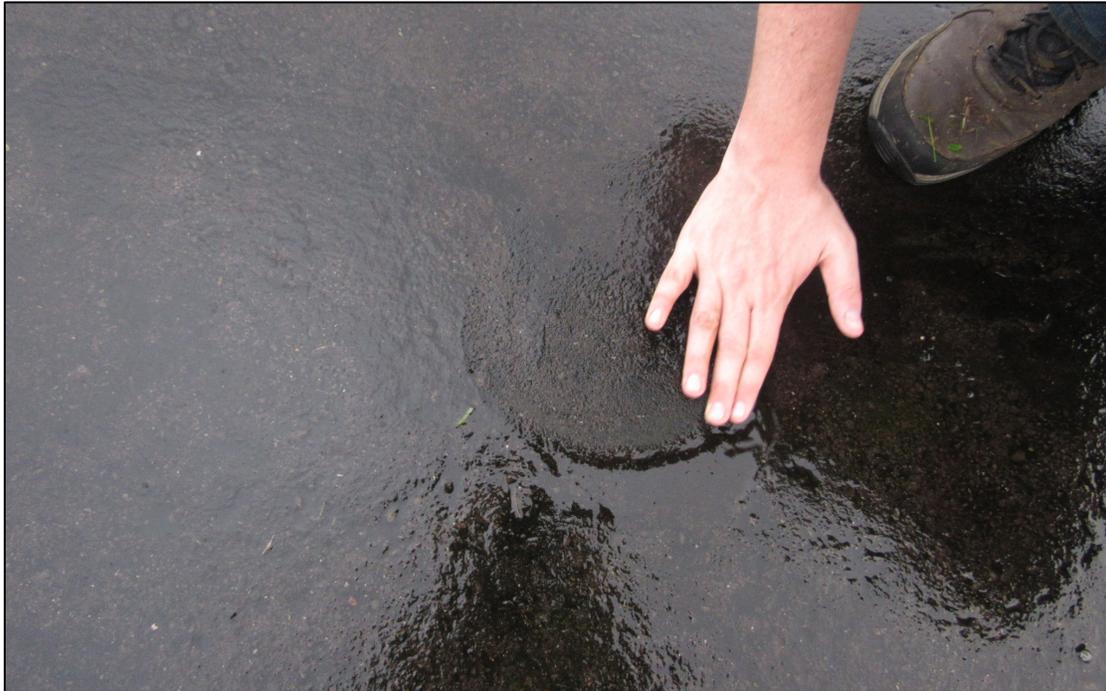
Fotografía No. 4: Contaminación de pista con lama

9. Efectuar limpieza permanente a la superficie de la pista para evitar la acumulación de barro, crecimiento de pasto y formación de lama que contribuyen a deteriorar las características de frenado de las aeronaves.

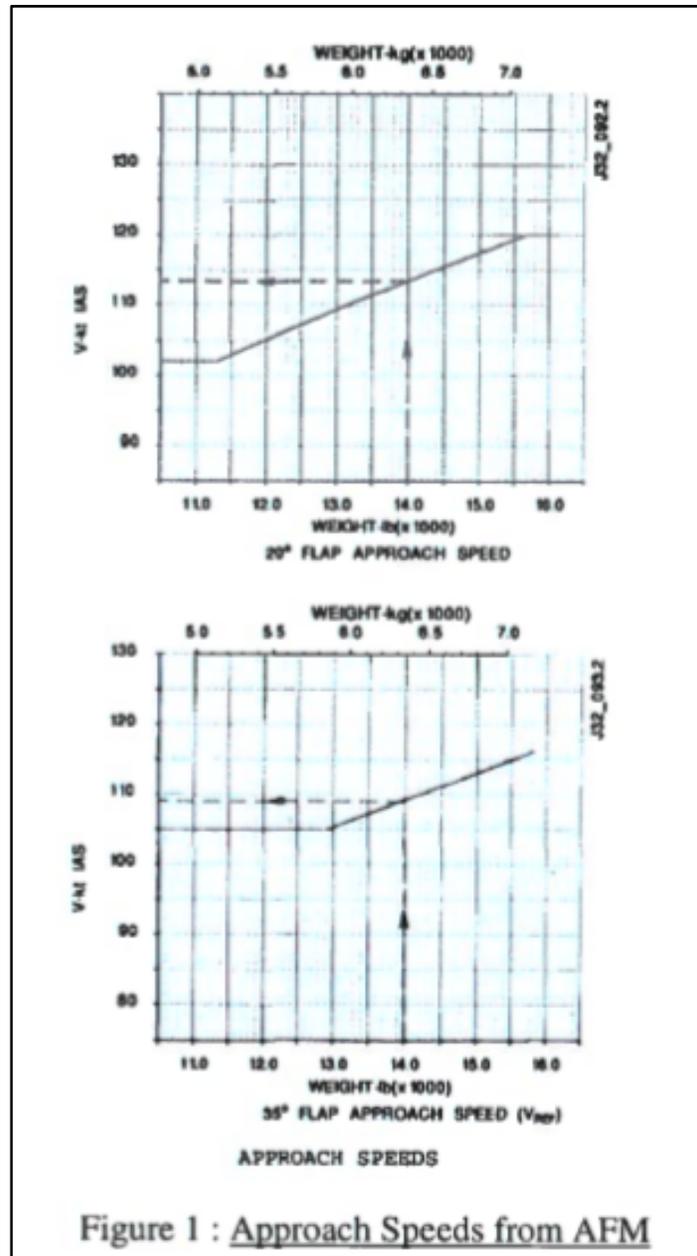
Figura No. 1: Velocidades de aproximación, AFM

- Flaps: 35°
- LGW: 14.998 lb
- Vref: 113 kt
- Vf: 128 kt
- LD: 2.400 ft

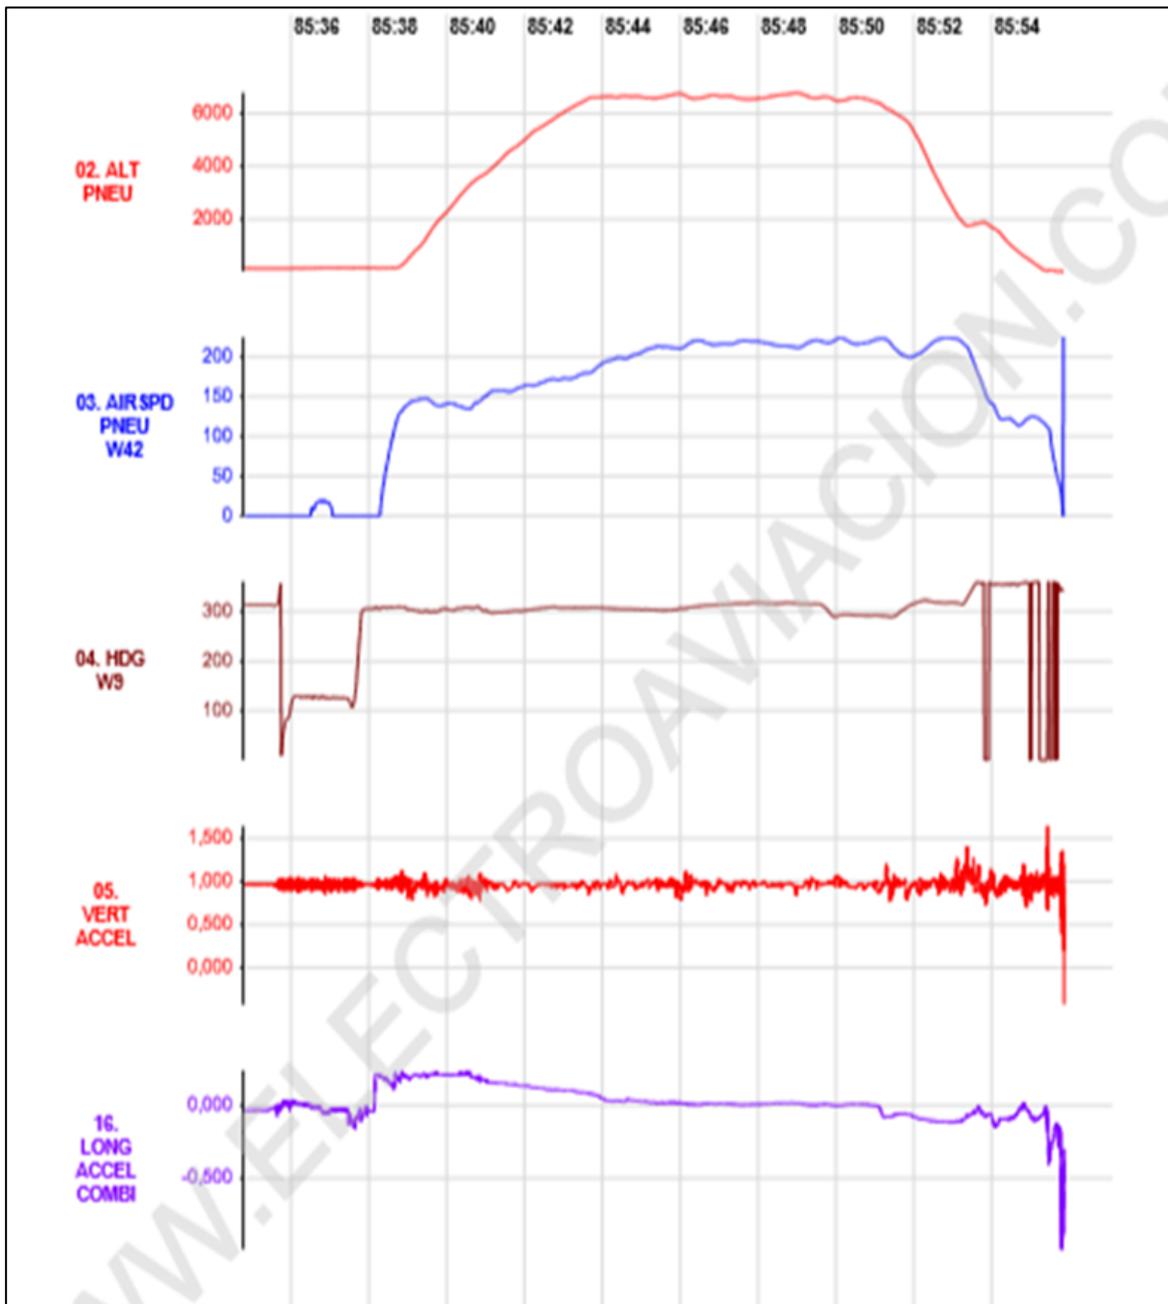
Imagen No 1A: FDR - aproximación y aterrizaje HK4540, altitud y velocidad.

- Los datos muestran un descenso constante al aterrizaje.
- Velocidad a 500 pies: 123 kt IAS
- Velocidad a 35 pies: 116 kt IAS

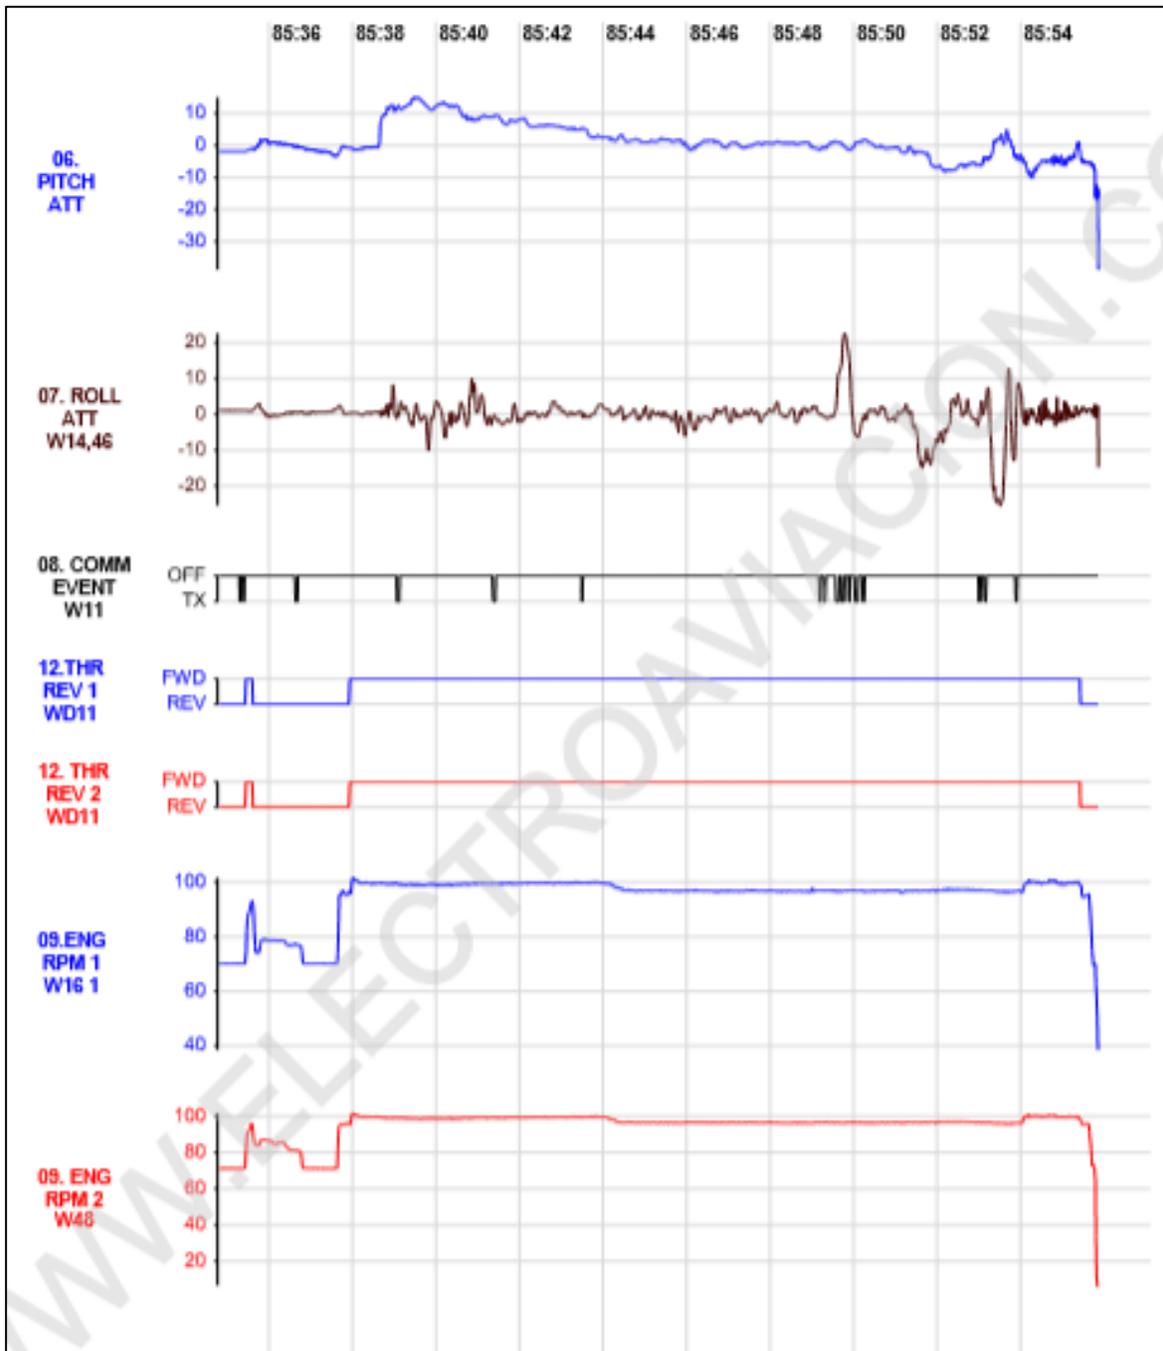
Imagen No 2A: FDR - aproximación y aterrizaje HK4540, RPM de los motores.

Las RPM se mantuvieron aproximadamente en 100% hasta que se seleccionaron los reversos en ambos motores, que resultó en una pequeña disminución en las RPM, que se mantuvieron estables hasta que se llevaron las hélices a la posición de TAXI RPM, cuando se redujeron al 72%. Esto muestra una operación y un funcionamiento normales de los motores.
