INFORME FINAL ACCIDENTE

COL-19-28-GIA

**Fractura del tren principal
durante el despegue**

Matrícula HK-1654G

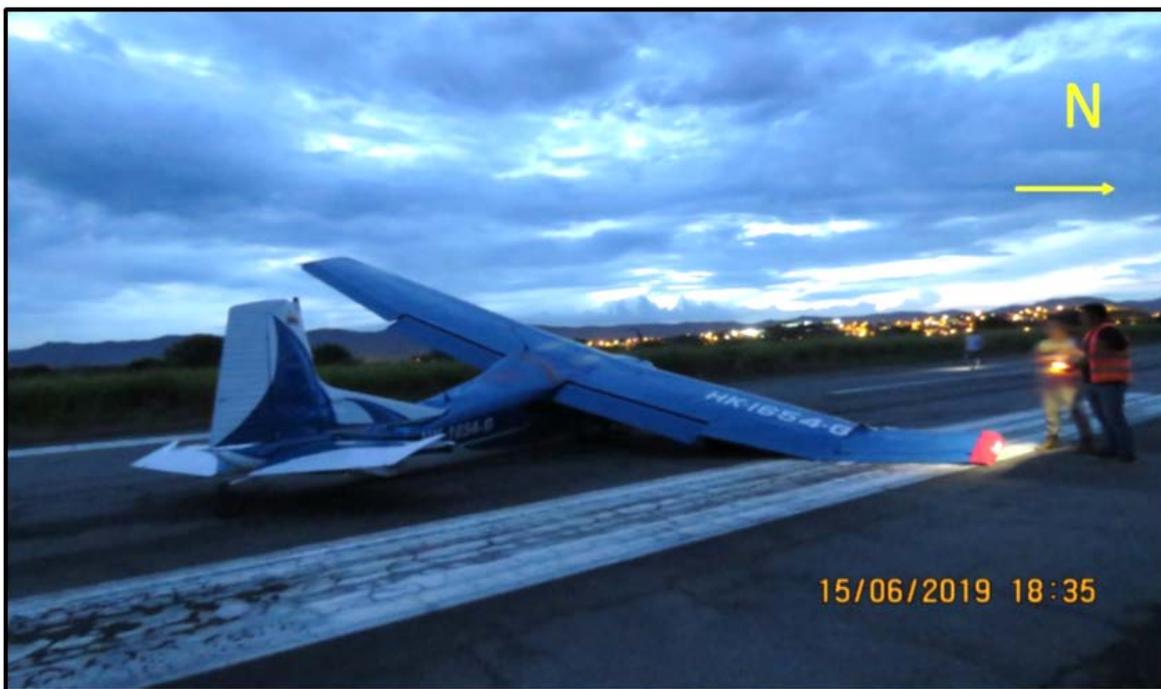
Fotografía No. 1: Ubicación final de aeronave.

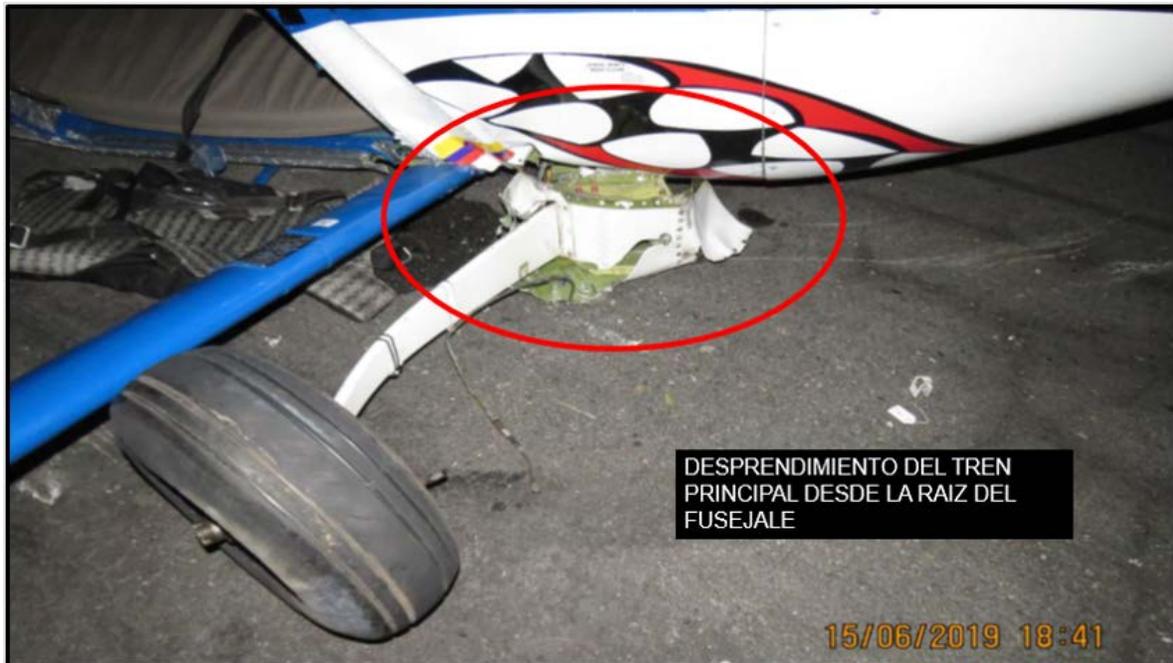
Fotografía No. 4: Fractura del tren de aterrizaje principal derecho desde su soporte.

La aeronave conservó su integridad; sin embargo, hubo una fractura total del tren de aterrizaje derecho, desprendiéndose desde su raíz, o soporte principal, sujeto a la estructura principal del fuselaje.

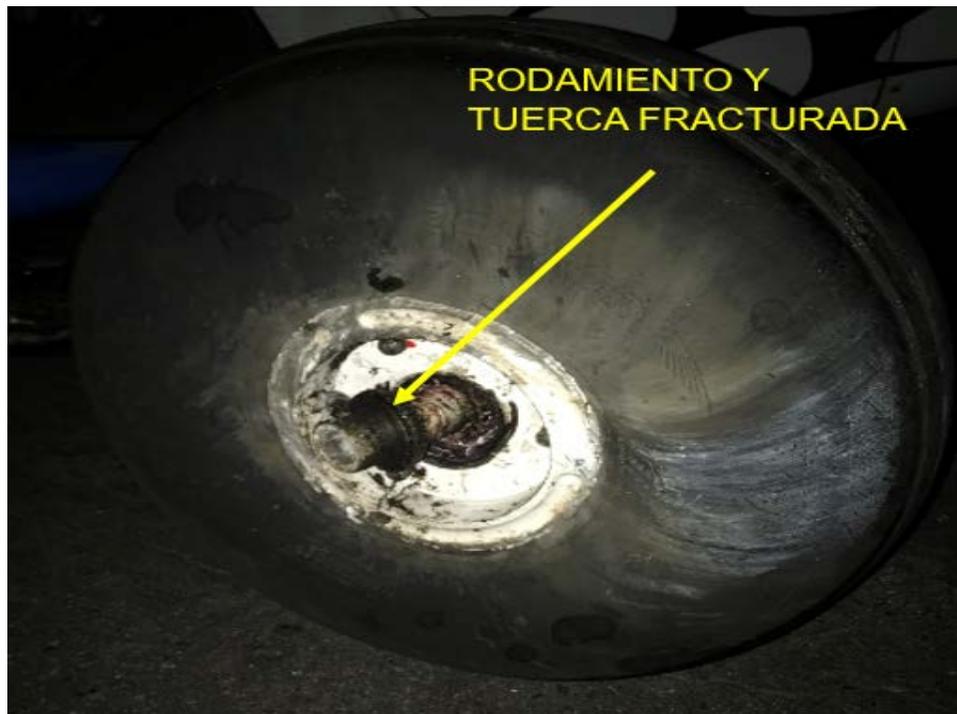
Fractura dúctil de la tuerca axial que sostiene la rueda sobre el tren derecho de la aeronave, con P/N S1117-24, por posibles sobre esfuerzos aplicados de manera cíclica durante un tiempo no determinado, provocando una falla en su material.

Fotografía No. 5: Tuerca y rodamiento fracturados.

Se presentó fractura dúctil en la tuerca axial con P/N 1117-24 del tren principal derecho.

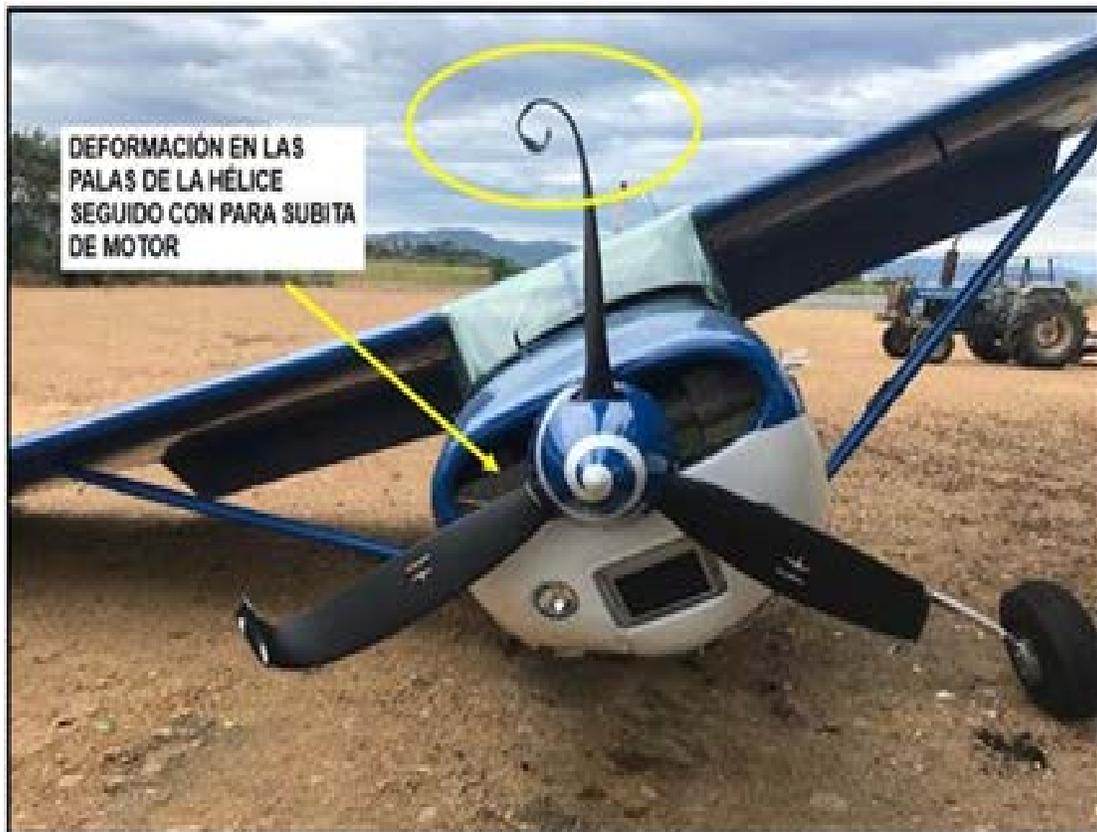
Parada súbita del motor con afectación sobre las palas de la hélice, permitiendo el entorchamiento de las mismas hacia la parte interna, evidenciando una alta velocidad de rotación.

Fotografía No. 6: Deformación de la hélice y para súbita de motor.

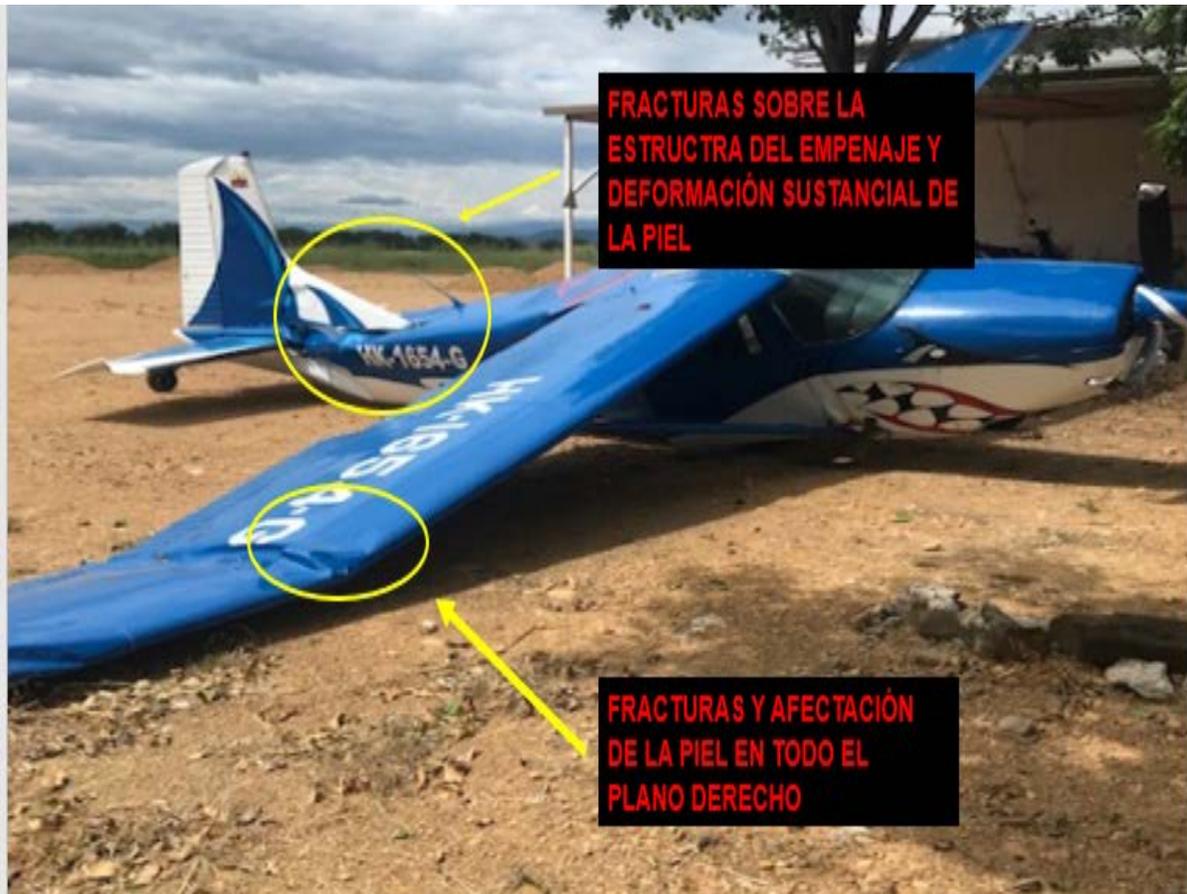
La aeronave sufrió daños sustanciales en el tren de aterrizaje derecho, en el empenaje y en la parte trasera del fuselaje. Se presentó fractura de la viga inferior del fuselaje y desprendimiento del tren derecho con su soporte principal de sujeción.

Fotografía No. 7: Daños de la aeronave.

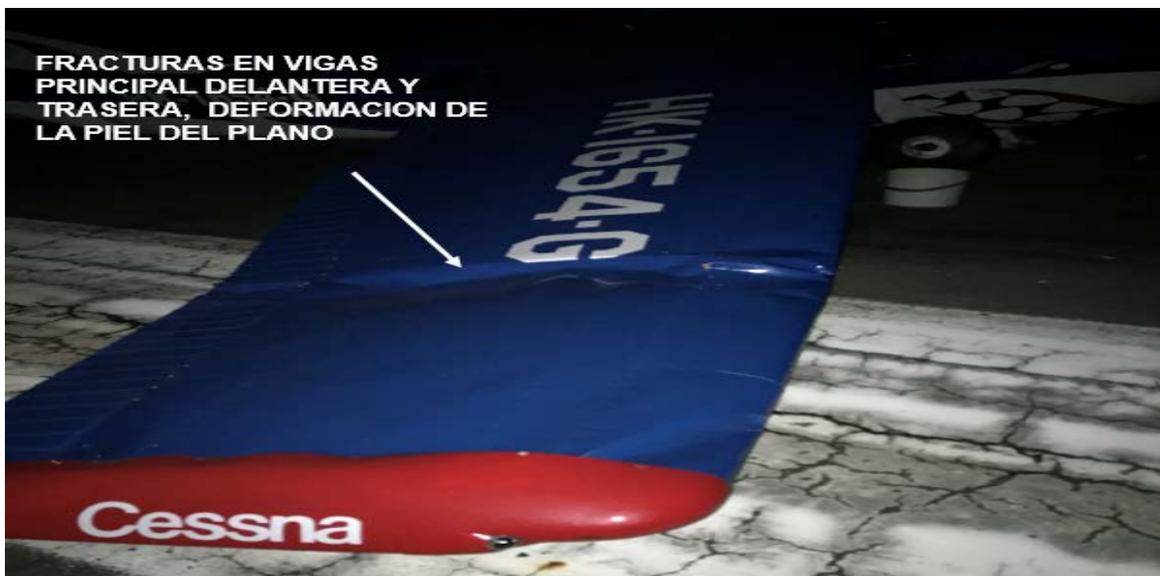
Fotografía No. 8: fracturas de vigas y deformación de piel sobre el plano derecho.

Fractura sobre las vigas delanteras del plano derecho y doblamiento de la viga trasera del mismo en la zona de punta de plano.

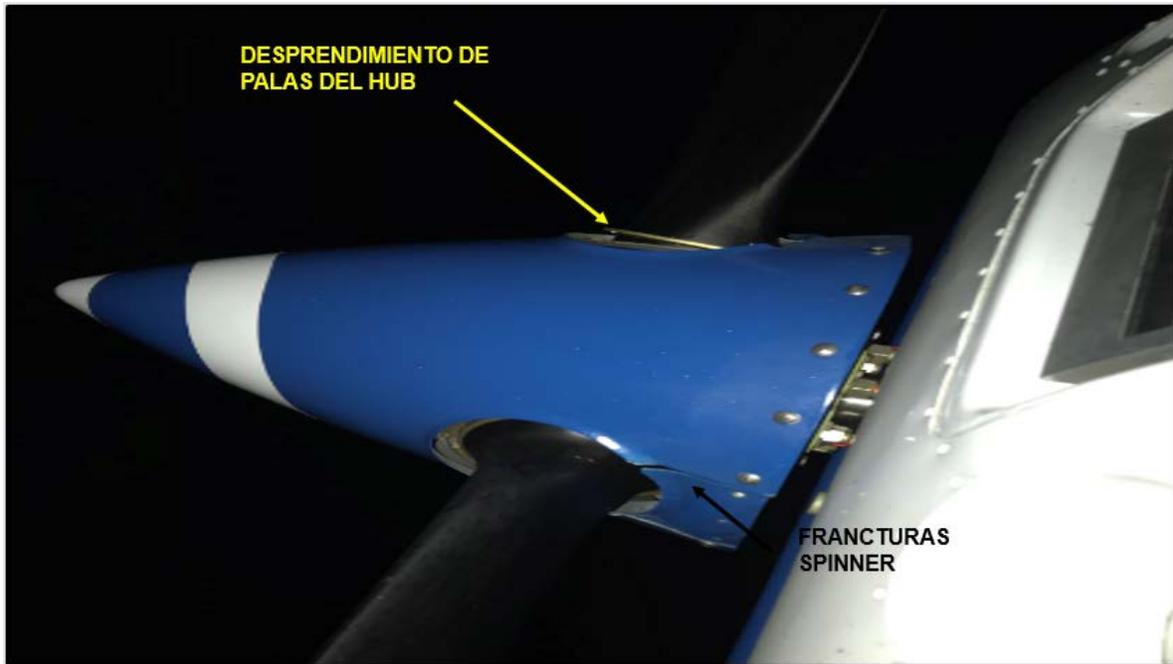
También se encontraron fracturas sobre la base del “spinner”, desprendimiento de anillos retenedores de las palas de la hélice y el “hub”.

Fotografía No. 9: Fracturas sobre el “spinner” y desprendimiento de sellos en Hub.

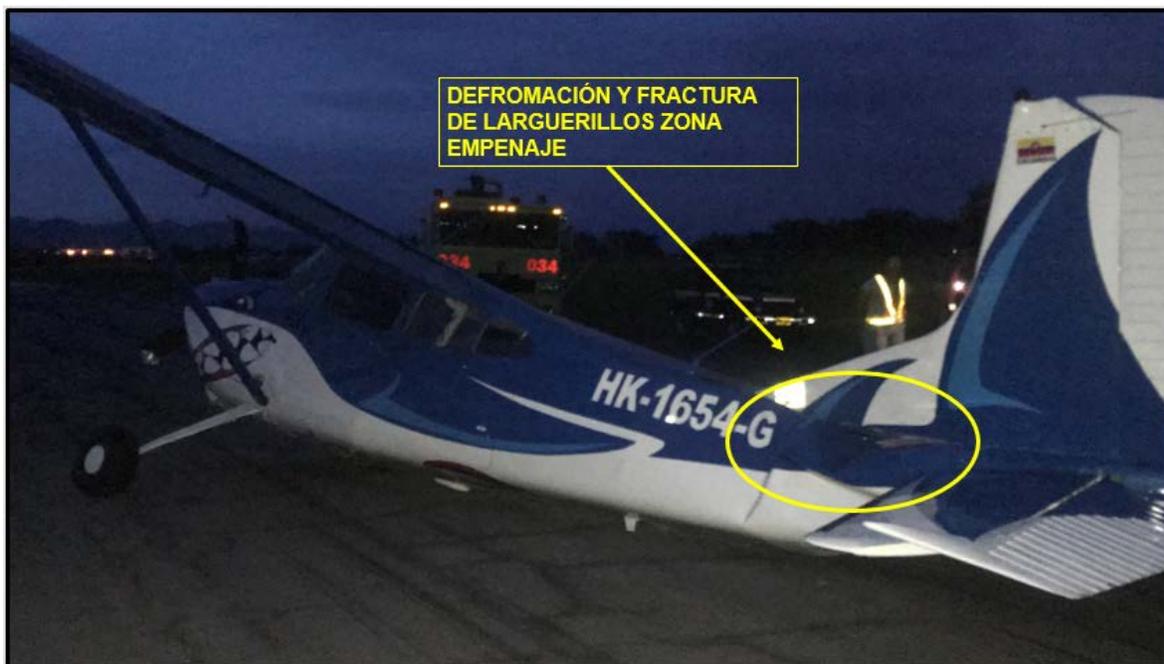
Al ser inspeccionada la parte trasera de la aeronave se evidenció fracturas sobre los larguerillos traseros zona de empenaje y deformación de la piel, con afectación de un 70% de esta zona.

Fotografía No. 10: Fractura sobre la estructura del empenaje y deformación de la piel.

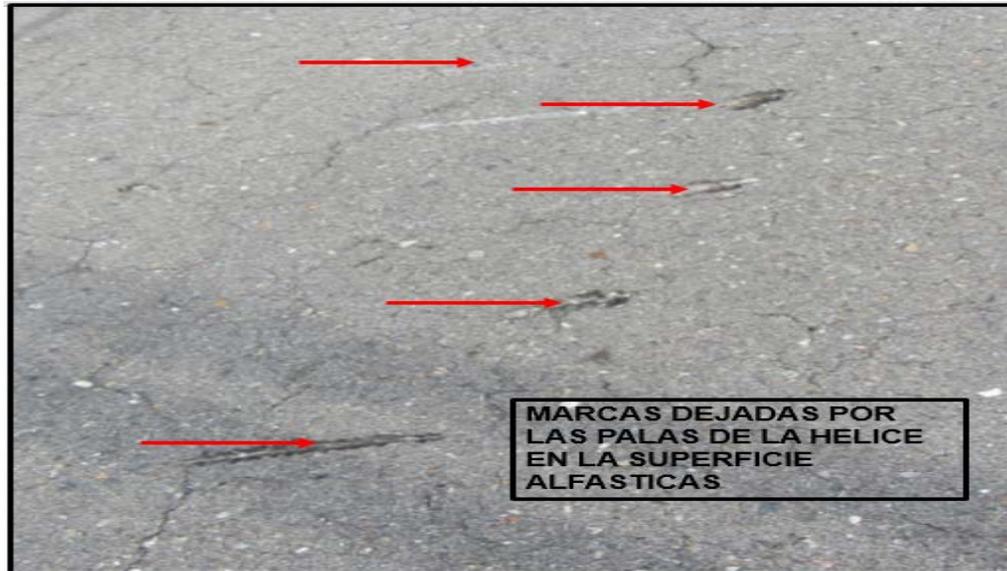
Afectación a la superficie asfáltica de la pista, como consecuencia del rozamiento y el contacto de la estructura de la aeronave y de la hélice, dejando, marcas profundas con pérdida de material asfáltico.

Fotografía No.11: Marcas en la superficie asfáltica dejadas por la hélice.

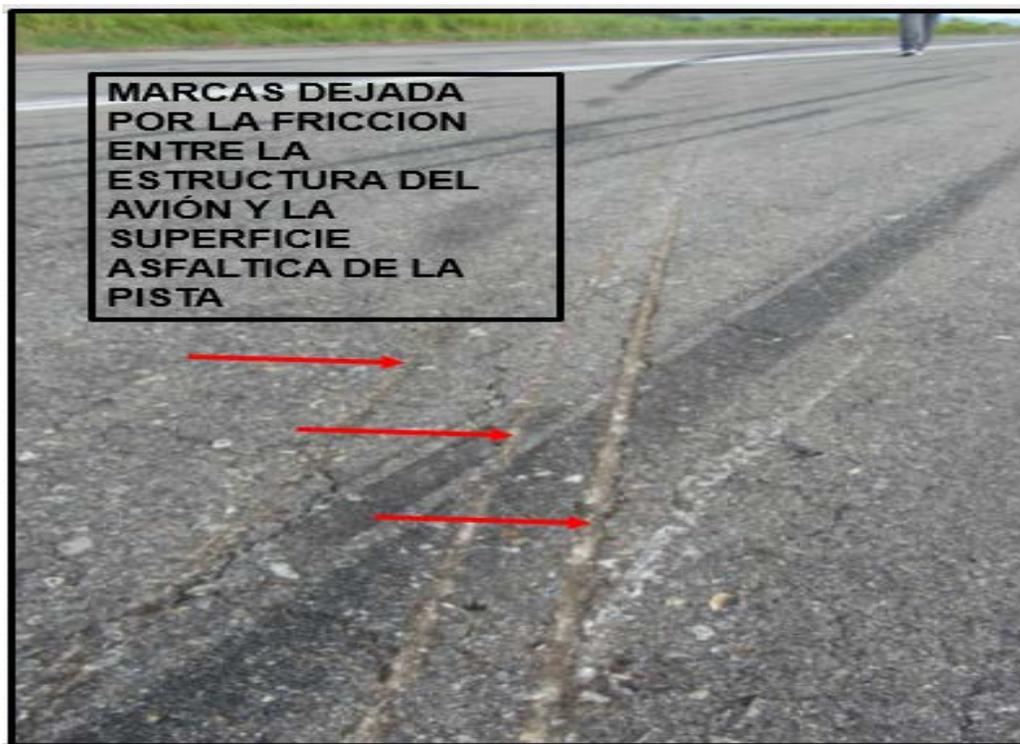
Fotografía No. 12: Marcas dejada sobre la superficie asfáltica dejadas por el fuselaje.

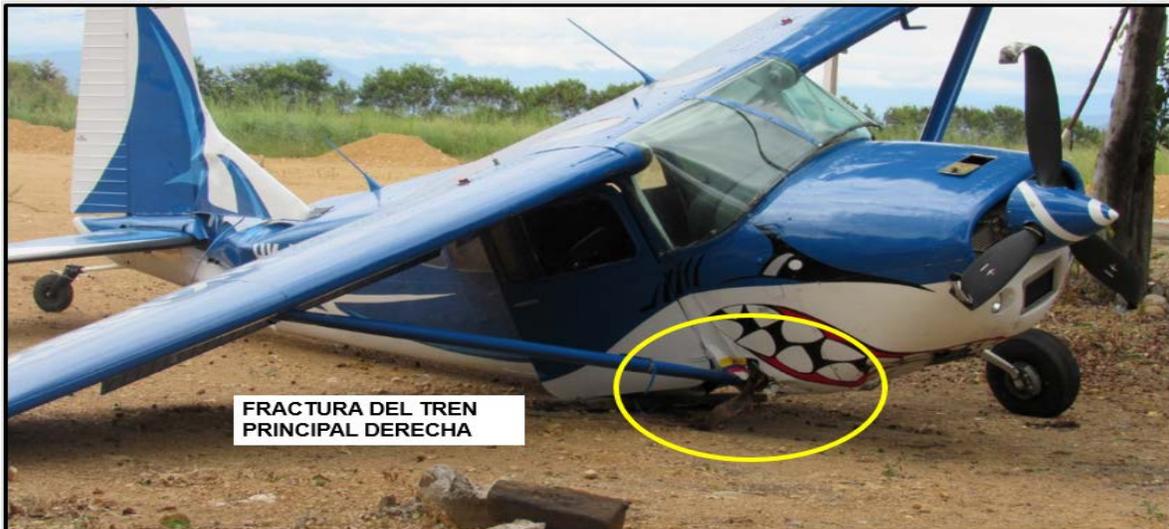
Fotografía No. 13: Daños ocasionados por el desprendimiento del tren principal derecho.

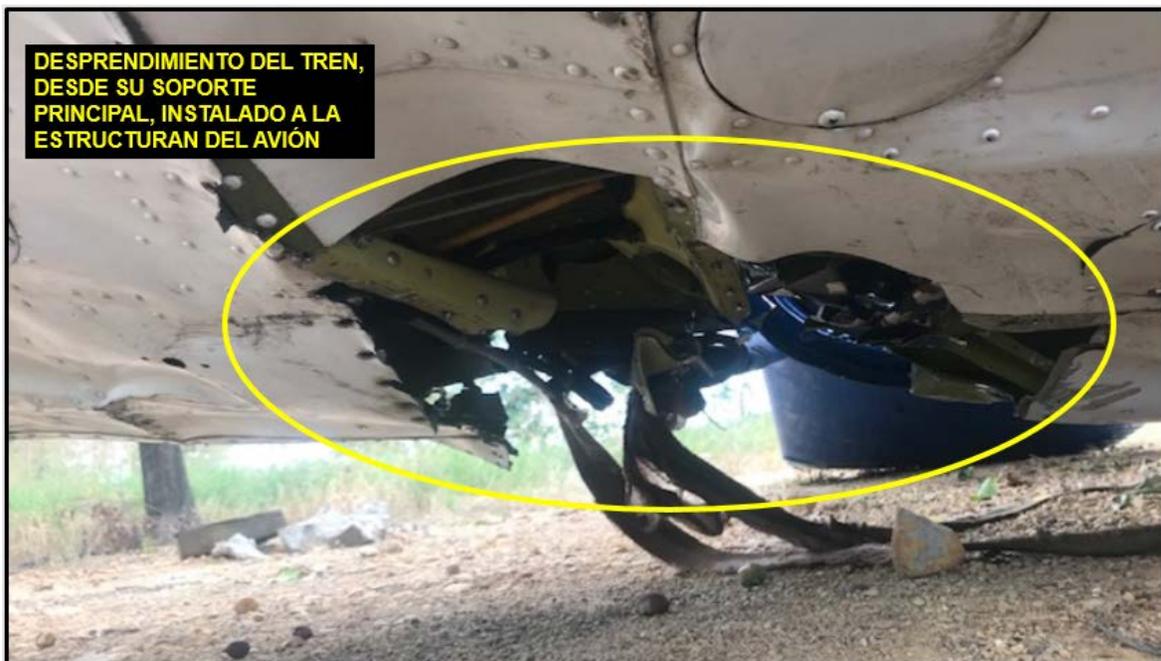
Fotografía No. 14: Desgarramiento tren principal derecho del soporte principal.

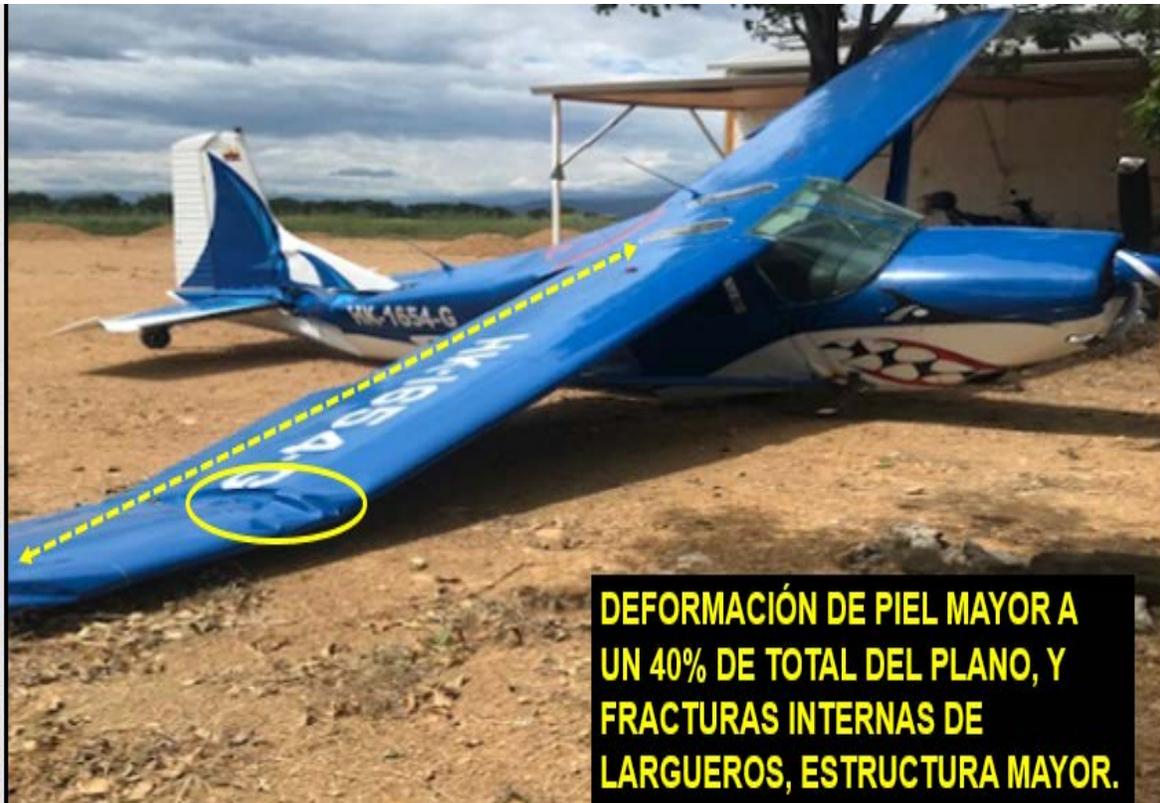
Fotografía No. 15: Daños sobre plano derecho.

El plano derecho tuvo fracturas sustanciales en las vigas principales delanteras y traseras, junto con una deformación total de la piel, desde el borde de ataque hasta el borde salida del plano, afectándose en un 40% alrededor de total de la superficie. Como consecuencia de la fractura del tren de aterrizaje derecho, la hélice impactó con la superficie asfáltica de la pista generando deformación en las palas y parada súbita del motor.

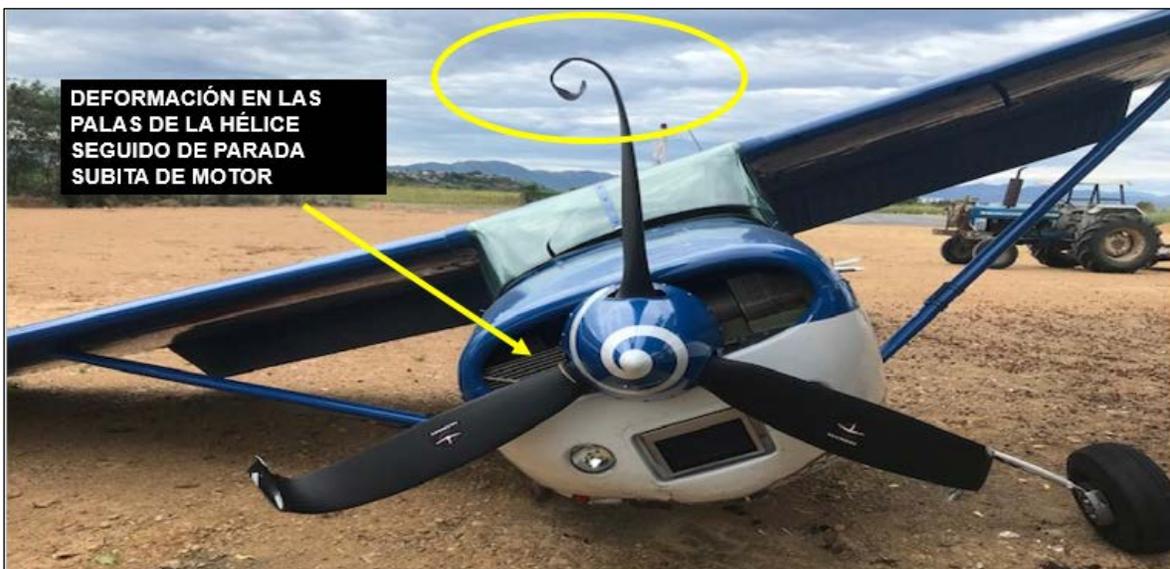
Fotografía No. 16: Daños de la hélice y el motor.

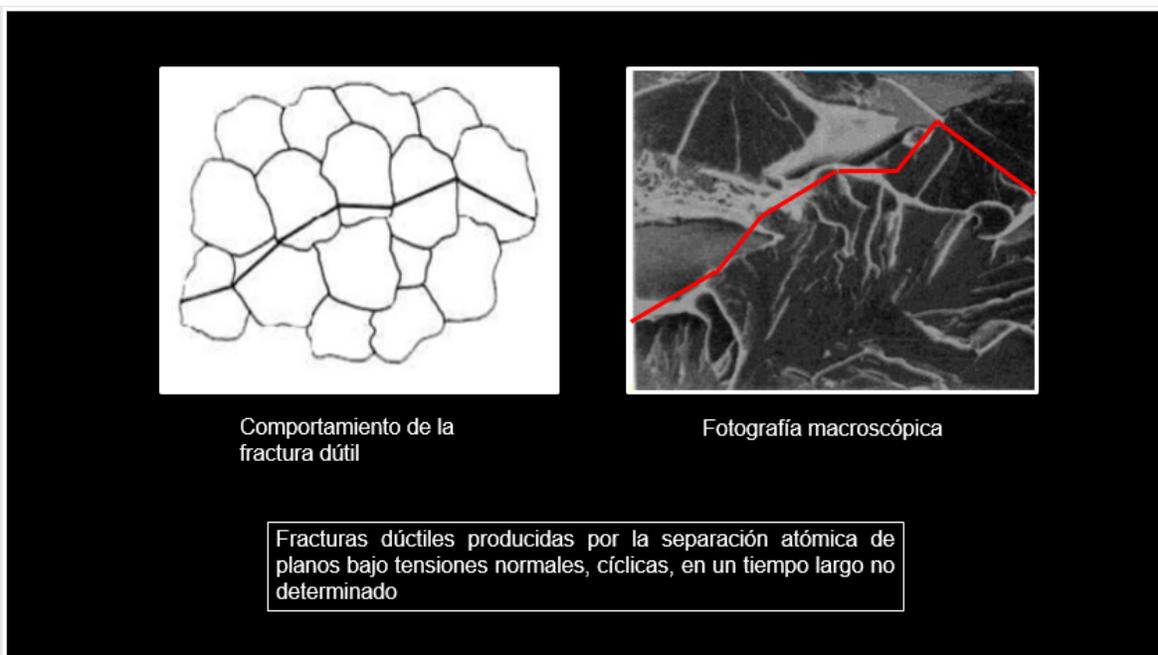
Con la ayuda de equipos especializados se hicieron tomas fotográficas macroscópicas, sobre el material de la tuerca que ayudó en la identificación de la fractura cíclica interna que tuvo el material, que se dan cuando los materiales esta sometidos a condiciones de inapropiados esfuerzos periódicos oscilantes en un determinado tiempo de uso.

Fotografía No. 17: Fractura dúctil tuerca axial macroscópica.

Las fotografías demuestran detalles de una falla dúctil de la tuerca utilizada en el tren de aterrizaje derecho, fabricada en aleación de Acero-Cromo-Molibdeno de 1 $\frac{1}{8}$ de pulgada de diámetro total.

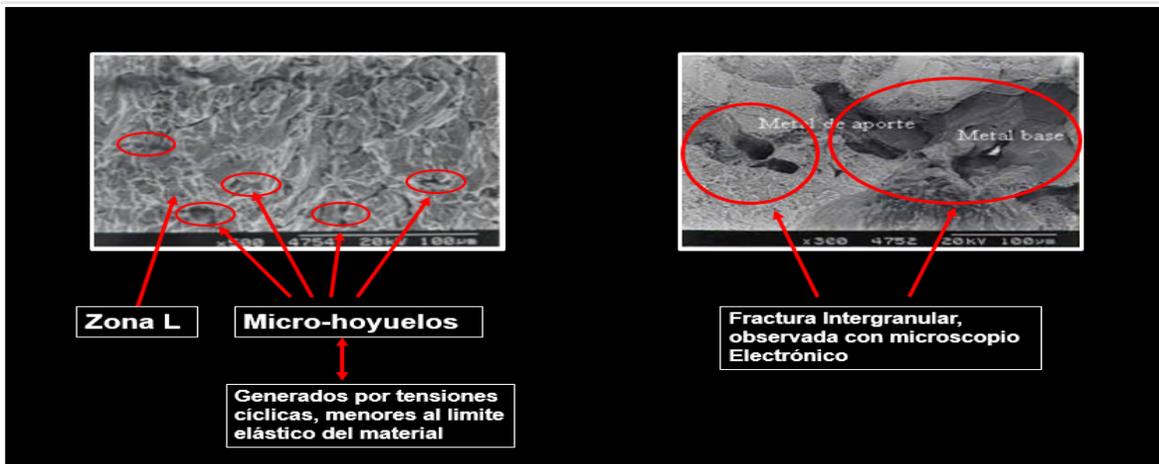
En la segunda fotografía se observa en una fractura intergranular, observada en el Microscopio Electrónico de Barrido, producida muy probablemente por fragilidad en el material dada por la corrosión intergranular que a su vez se fue incrementando cíclicamente la fractura por la aplicación de fuerzas externas mayores a los límites de elásticos de los materiales.

Fotografía No. 18: Análisis microscópico de la tuerca.

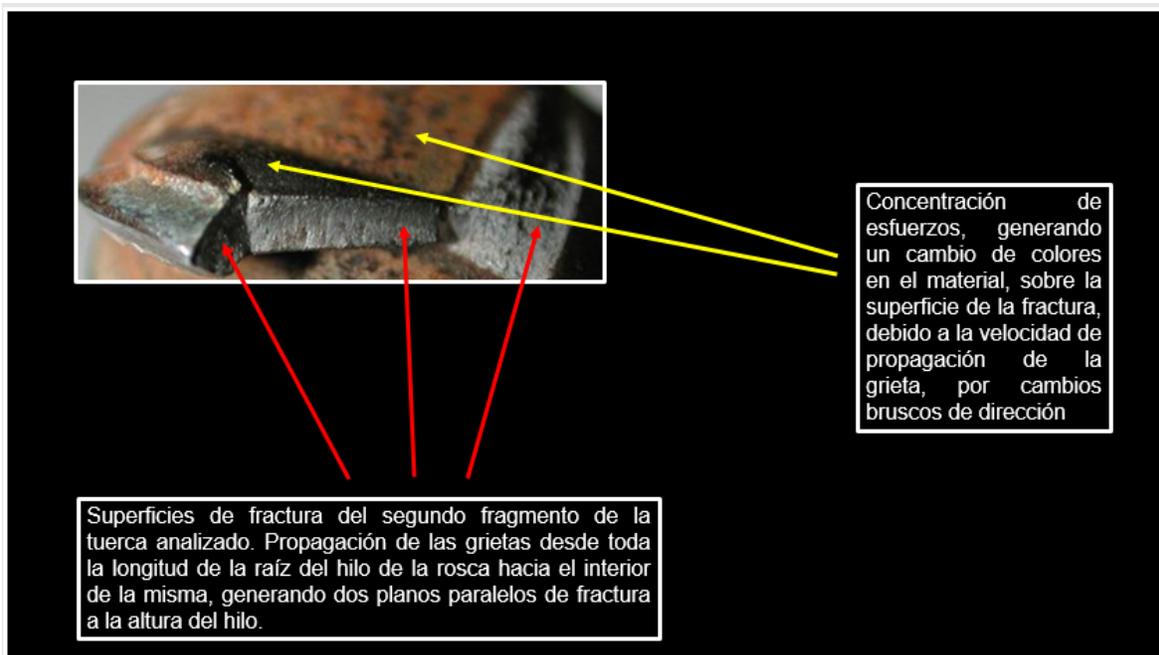
Fotografía No. 19: Propagación de la fractura en el material de la tuerca.

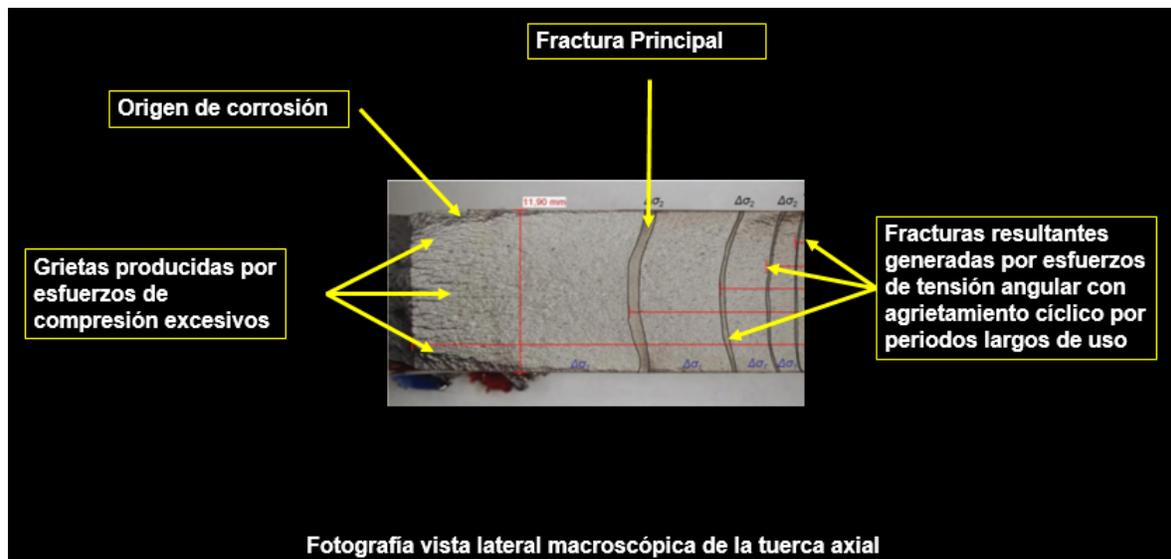
Al realizar una comparación de los resultados obtenidos durante la prueba y utilizando la tabla estándar para las aleaciones de acero ASTM E18, se logró evidenciar que el material cumplía con sus límites mecánicos de diseño y fabricación, los cuales no afecto con la propagación de la fractura interna de la tuerca. Al inspeccionar detenidamente la propagación de la fractura, esta cumplía con los parámetros definidos de una fractura dúctil, las fotografías fueron tomadas a una porción lateral de la tuerca afectada.

Fotografía No 20: Análisis macroscópico lateral de la tuerca

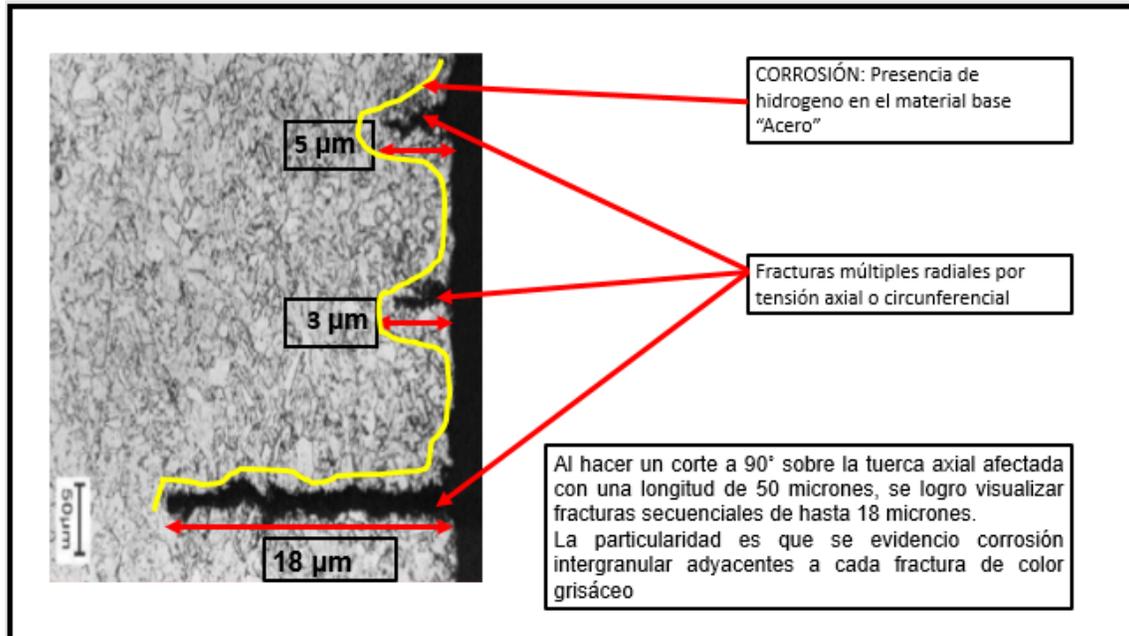
Esto quiere decir que durante las prácticas de mantenimiento para la remoción e instalación de las ruedas del tren principal de aterrizaje, se utilizaron ajustes mayores durante estas prácticas, por mucho tiempo, lo cual ocasionó que el material con que estaba fabricada la tuerca (Cr-Mb-Acero), comenzara a fallar en su estructura interna molecular debido a la corrosión encontrada con el análisis metalográfico, degenerando fracturas dúctiles internas.

Estas fracturas no pueden ser observadas a simple vista, y se hace necesario aplicar pruebas no destructivas adecuadas para dicha inspección visual.

Imagen No. 20: Marcas de corrosión adyacentes a la fractura de la tuerca.

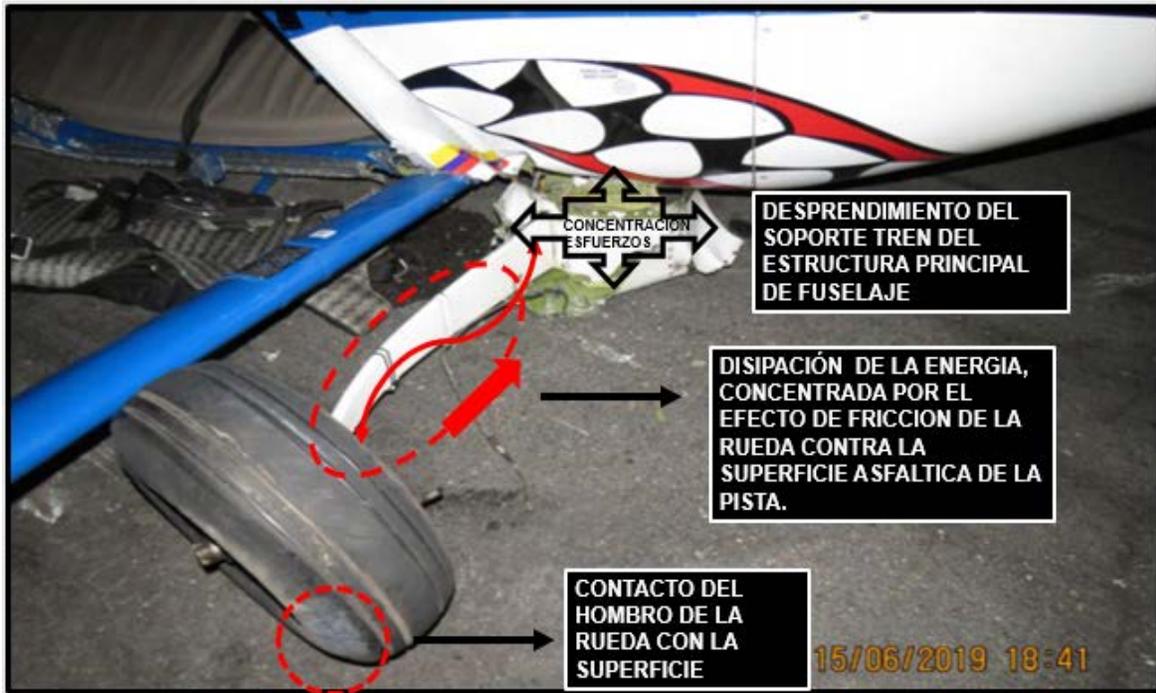
El Piloto intentó nuevamente corregir la dirección de la aeronave, evitando una excursión de pista; al estar la rueda sosteniendo el peso en sus hombro exterior, se aumentaron los esfuerzos producidos por la fricción de la rueda y el rin con la superficie asfáltica de la pista, concentrando nuevamente los esfuerzos en el soporte principal del tren de aterrizaje, ocasionando una desgarradura total del tren; pero no en los soportes, si no desde la estructura

que lo integraba al fuselaje, en donde se encontraban instalados originalmente los soportes del tren.

Fotografía No. 21: Efectos resultantes por la fractura de la tuerca axial.
