INFORME FINAL ACCIDENTE

COL-19-54-GIA

Pérdida de control en Vuelo

Cessna 182-N

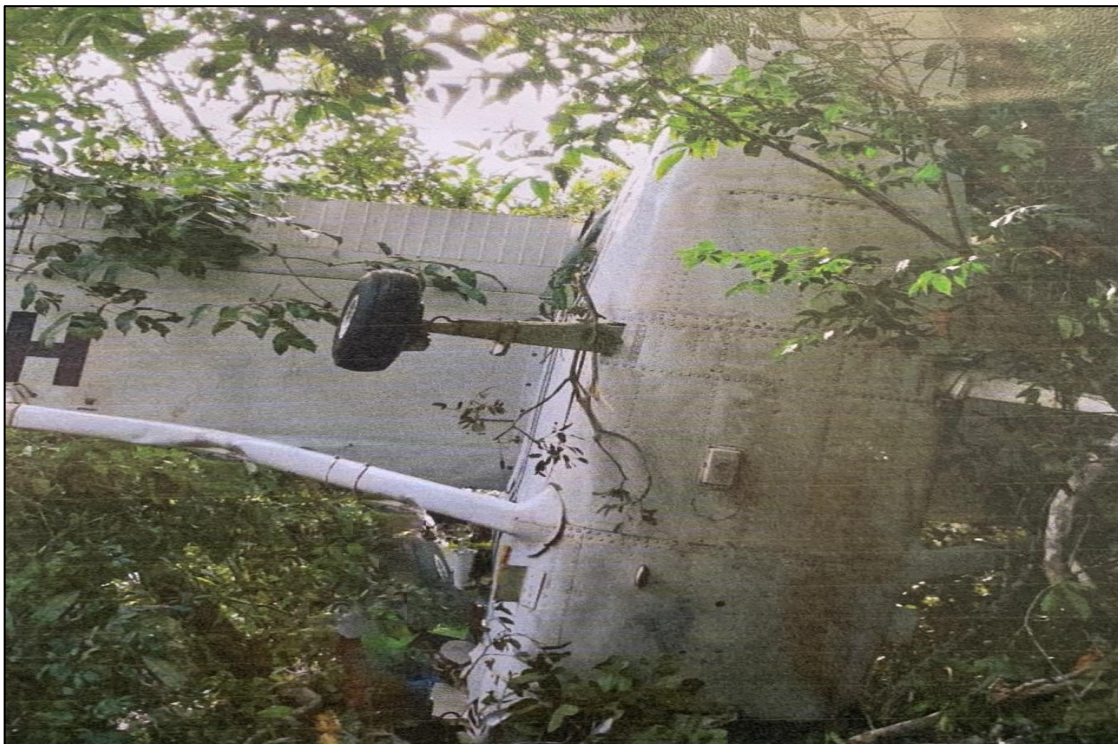
Fotografía No. 1: Posición final de la aeronave HK1462

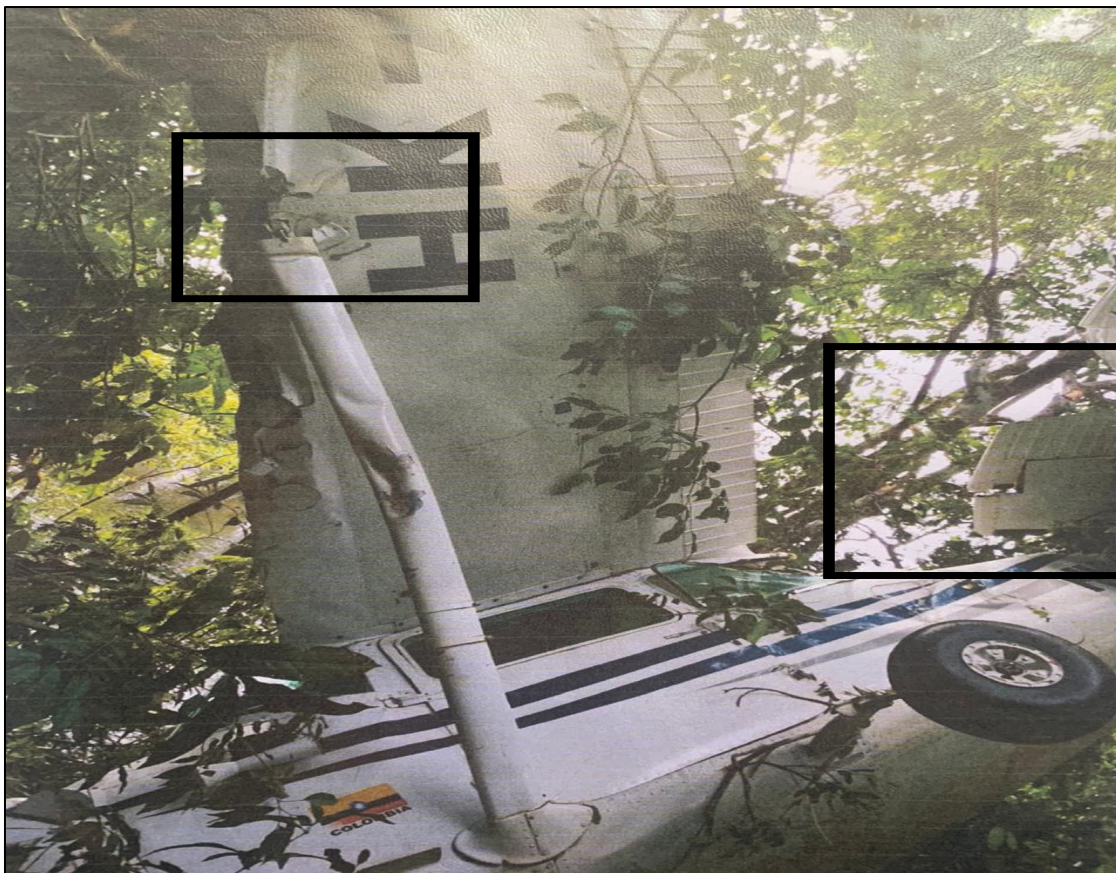
SUSTANCIALES. Como consecuencia de la colisión contra el terreno, la aeronave sufrió daños importantes en la planta motriz, desprendimiento del timón de profundidad, ruptura de los montantes de los planos, doblamiento del plexiglás frontal, daño estructural de la aeronave, así como en todas las superficies de controles de vuelo.

Fotografía No. 2: Daños en las superficies de control.

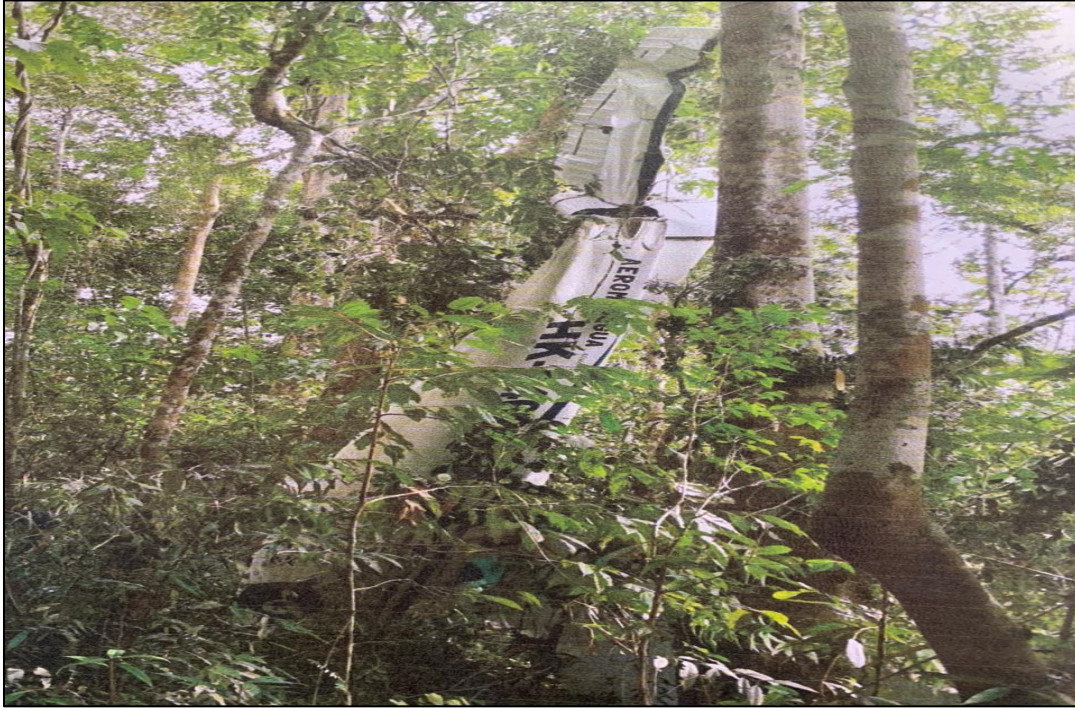
Fotografía No. 3: Daños en el cono de cola y superficies de control.

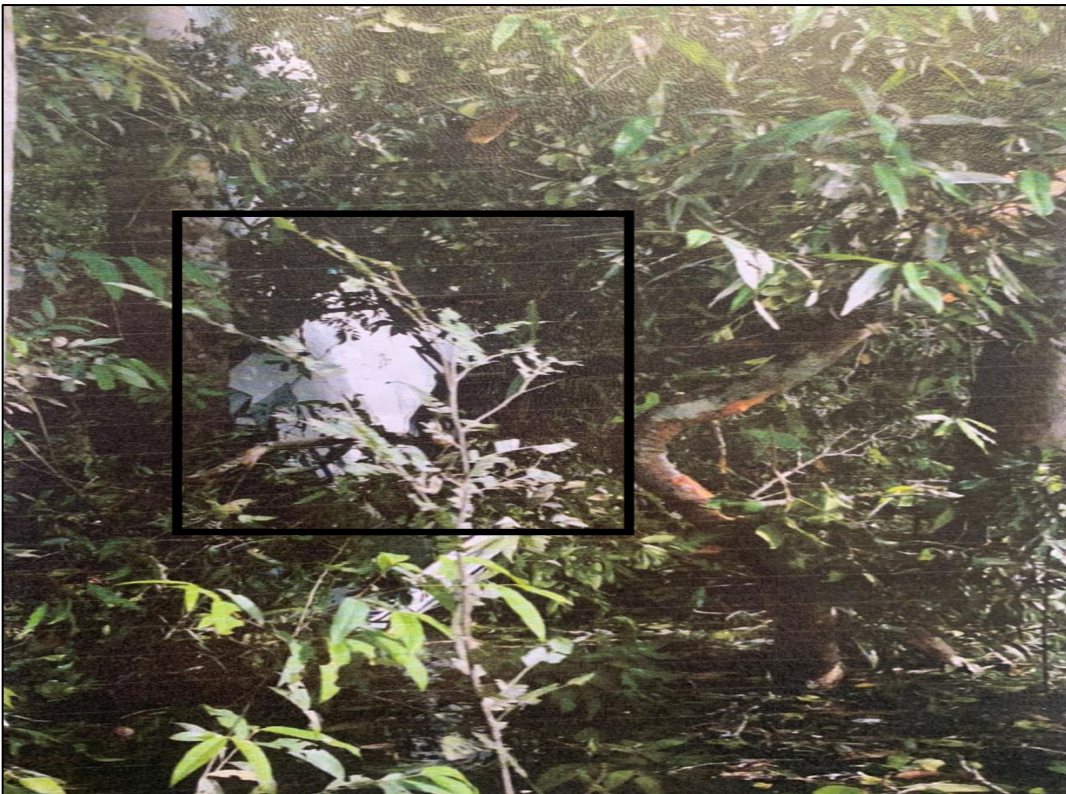
Como consecuencia del impacto vertical con los árboles, las superficies de control se desprendieron de la aeronave.

Fotografía No. 4 – Ubicación de los restos según la posición final de la aeronave

La aeronave sufrió en su dinámica de impacto, daños estructurales y el desprendimiento de los planos.

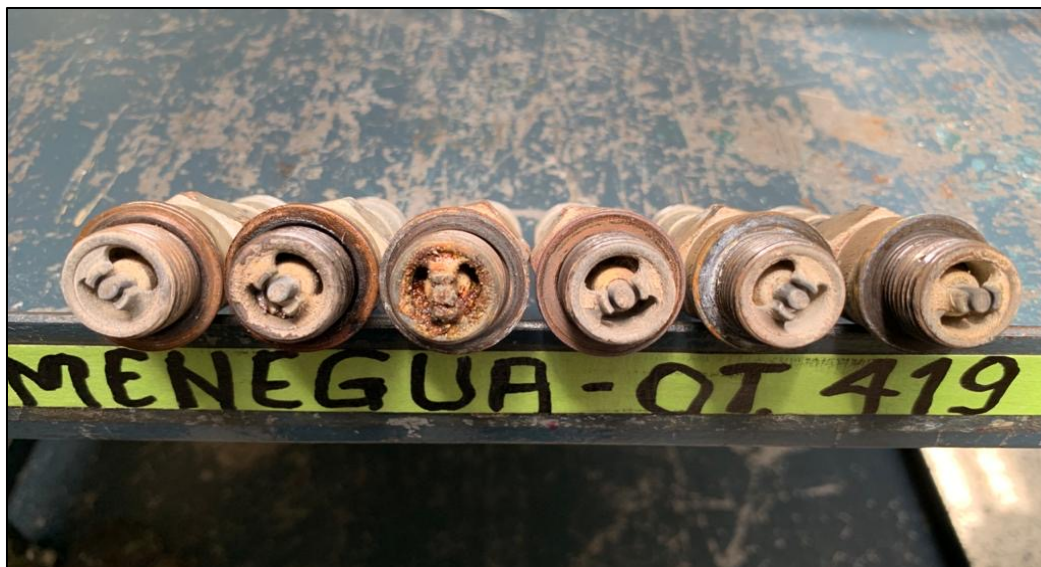
En la inspección de los cilindros y de sus componentes, se encontró el mal funcionamiento de 6 de las 8 bujías instaladas, lo que afectaba el normal funcionamiento del motor en bajas revoluciones, con mezcla rica.

En la verificación de las condiciones de los cilindros y de las bujías se hizo evidente su deterioro progresivo, debido a la humedad existente en la zona, así como la contaminación de combustible imperceptible inicialmente, pero que con el paso del tiempo se acumula en forma de carbonización de los componentes.

Una inspección minuciosa de las bujías permitió determinar que en el momento del descenso, con el motor en bajas revoluciones y la mezcla de combustible al máximo (rica), la capacidad de chispa en cada cilindro fue insuficiente, provocando una pérdida de potencia y la posterior apagada de motor.

Fotografía No. 5 – Condición de seis (6) de las ocho (8) bujías instaladas.

No obstante, una Inspección del motor después del accidente reveló, que de las ocho (8) bujías instaladas en los cuatro cilindros del motor, solo dos (2) estaban operativas.

El deterioro de las bujías, carbonizadas por contaminación y humedad, no fue evidenciado en los mantenimientos programados por parte del taller debido a la falta de prácticas estándar en los programas de mantenimiento.

Falla de la planta motriz, como consecuencia del mal funcionamiento de 6 de las 8 bujías, que afectó el funcionamiento del motor en bajas revoluciones, ya que solo dos de los cuatro cilindros estaban generando potencia.
