INFORME FINAL ACCIDENTE

COL-19-54-GIA

Pérdida de control en Vuelo

Cessna 182-N

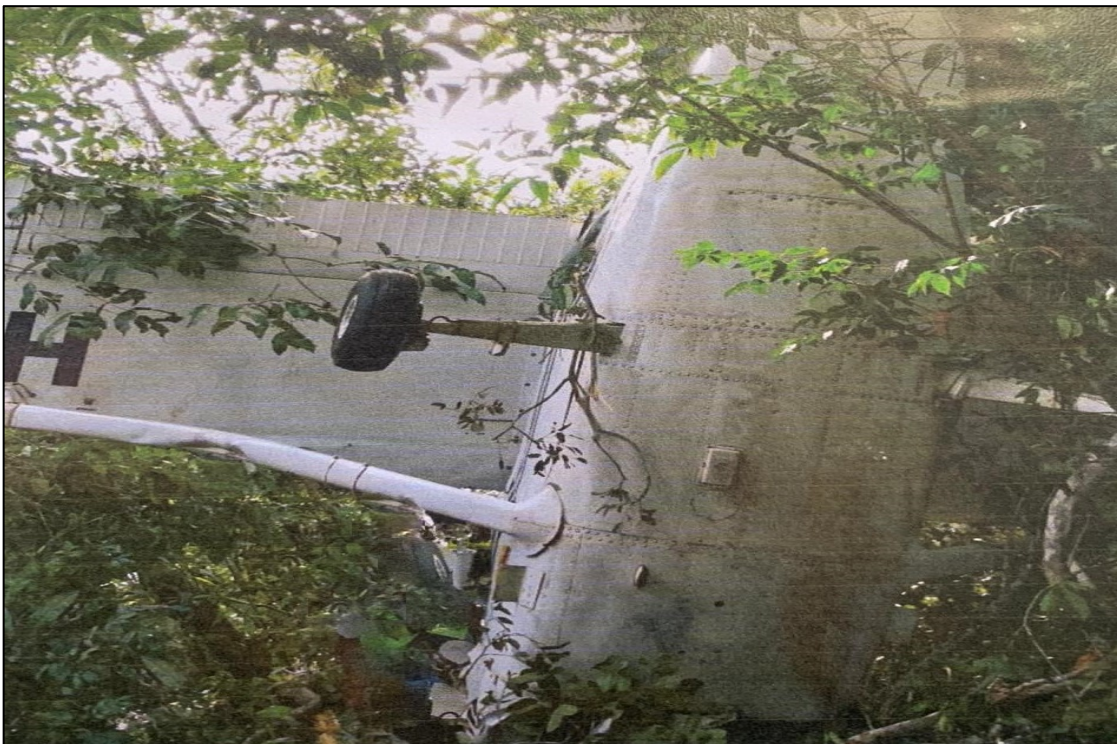
Fotografía No. 1: Posición final de la aeronave HK1462

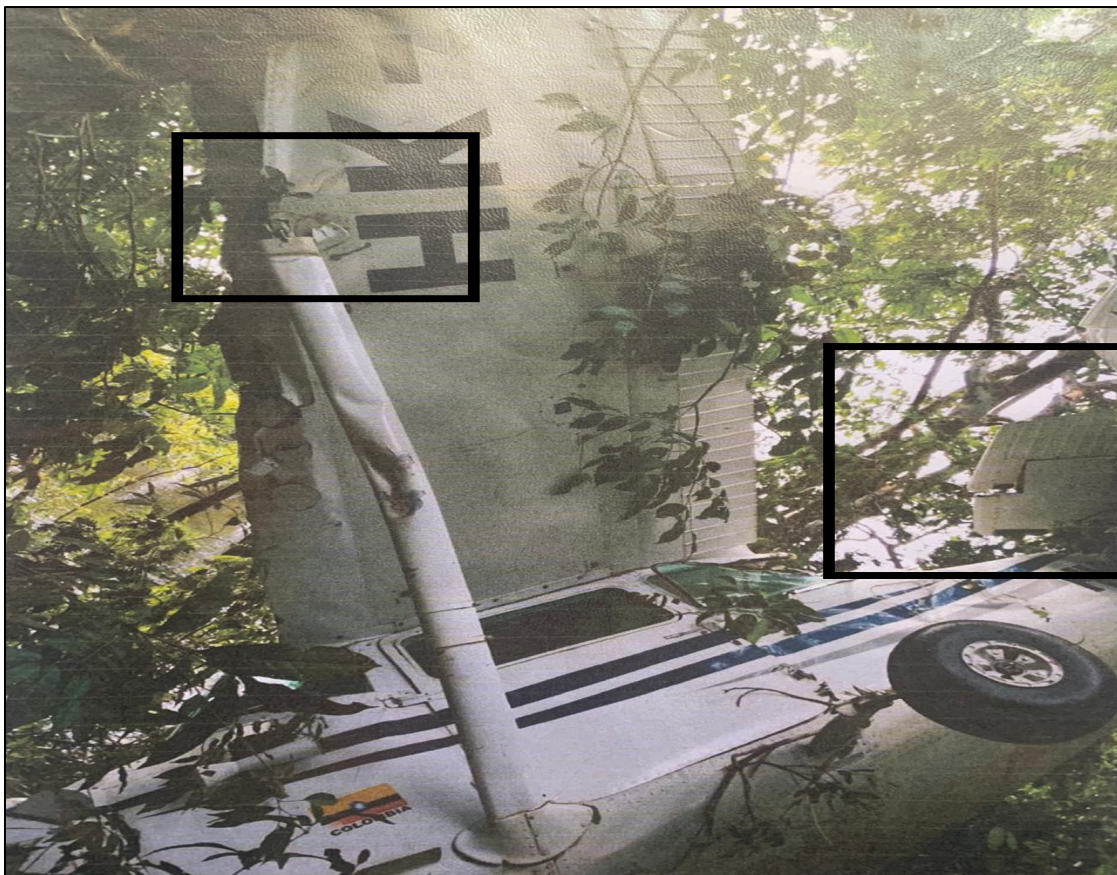
SUSTANCIALES. Como consecuencia de la colisión contra el terreno, la aeronave sufrió daños importantes en la planta motriz, desprendimiento del timón de profundidad, ruptura de los montantes de los planos, doblamiento del plexiglás frontal, daño estructural de la aeronave, así como en todas las superficies de controles de vuelo.

Fotografía No. 2: Daños en las superficies de control.

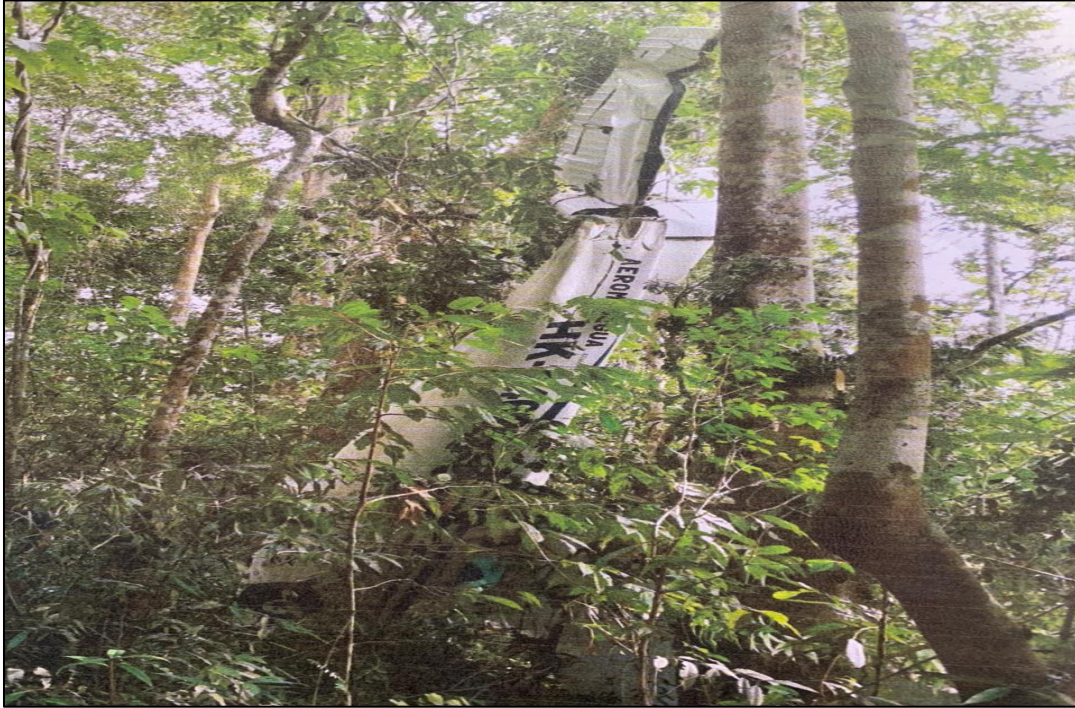
Fotografía No. 3: Daños en el cono de cola y superficies de control.

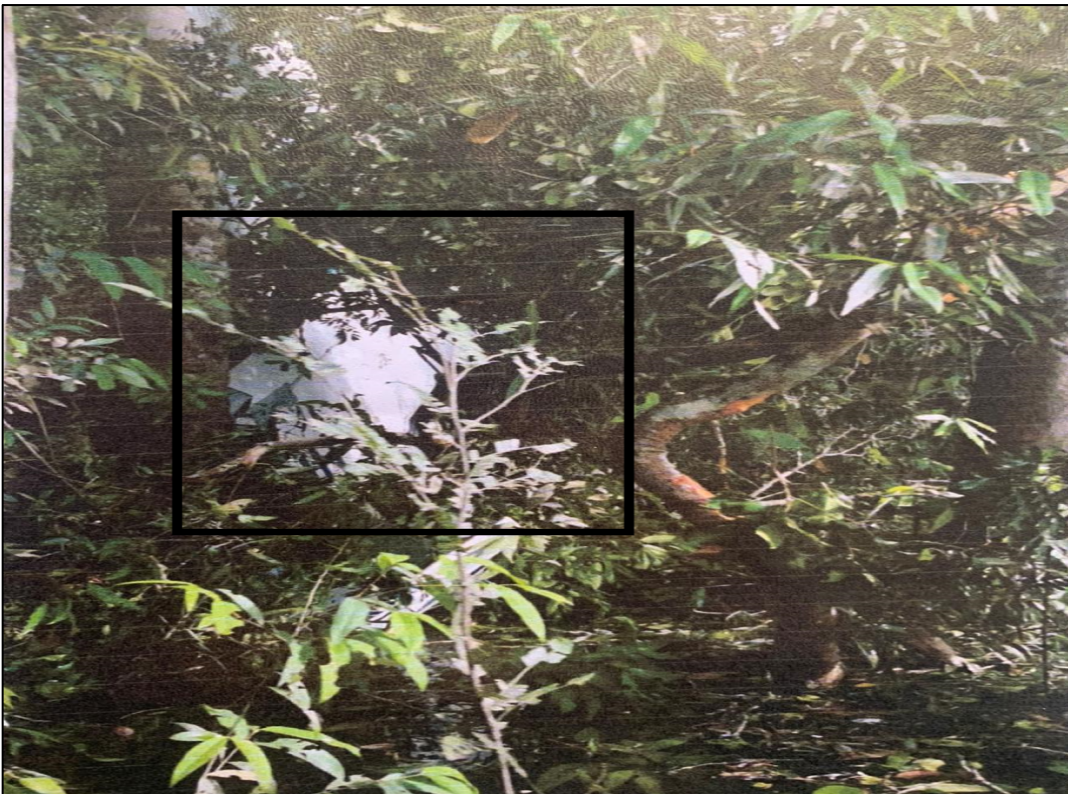
Como consecuencia del impacto vertical con los árboles, las superficies de control se desprendieron de la aeronave.

Fotografía No. 4 – Ubicación de los restos según la posición final de la aeronave

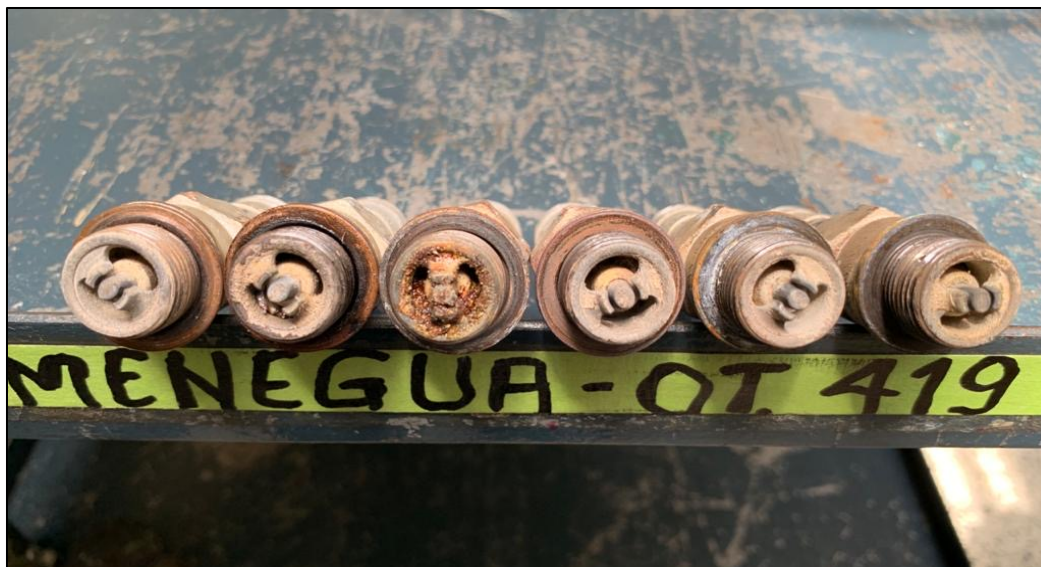
En la inspección de los cilindros y de sus componentes, se encontró el mal funcionamiento de 6 de las 8 bujías instaladas, lo que afectaba el normal funcionamiento del motor en bajas revoluciones, con mezcla rica.

En la verificación de las condiciones de los cilindros y de las bujías se hizo evidente su deterioro progresivo, debido a la humedad existente en la zona, así como la contaminación de combustible imperceptible inicialmente, pero que con el paso del tiempo se acumula en forma de carbonización de los componentes.

Una inspección minuciosa de las bujías permitió determinar que en el momento del descenso, con el motor en bajas revoluciones y la mezcla de combustible al máximo (rica), la capacidad de chispa en cada cilindro fue insuficiente, provocando una pérdida de potencia y la posterior apagada de motor.

Fotografía No. 5 – Condición de seis (6) de las ocho (8) bujías instaladas.

No obstante, una Inspección del motor después del accidente reveló, que de las ocho (8) bujías instaladas en los cuatro cilindros del motor, solo dos (2) estaban operativas.

El deterioro de las bujías, carbonizadas por contaminación y humedad, no fue evidenciado en los mantenimientos programados por parte del taller debido a la falta de prácticas estándar en los programas de mantenimiento.
