INFORME FINAL ACCIDENTE

COL-19-10-GIA

Falla del sistema motor y
colisión contra el terreno

Douglas DC-3

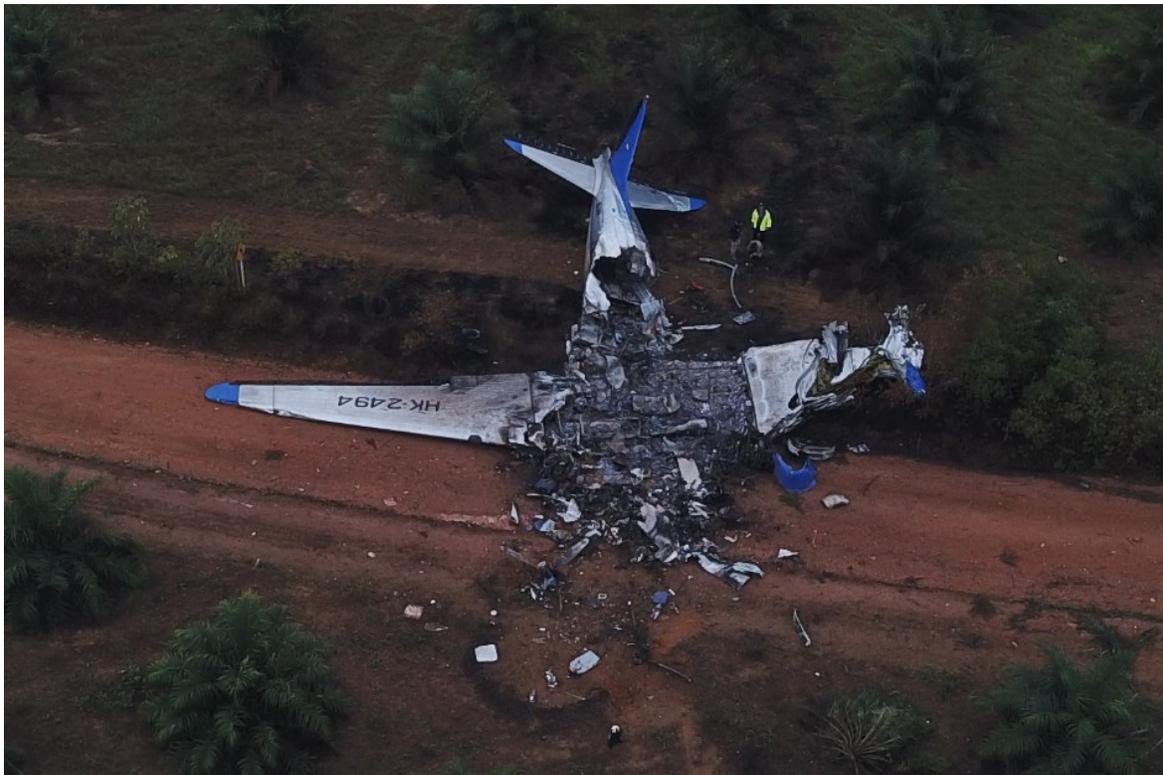
En el accidente la aeronave sufrió destrucción por fuego post-impacto y sus catorce (14) ocupantes resultaron lesionados mortalmente.

Fotografía No. 1 – Condición final de la aeronave HK2494

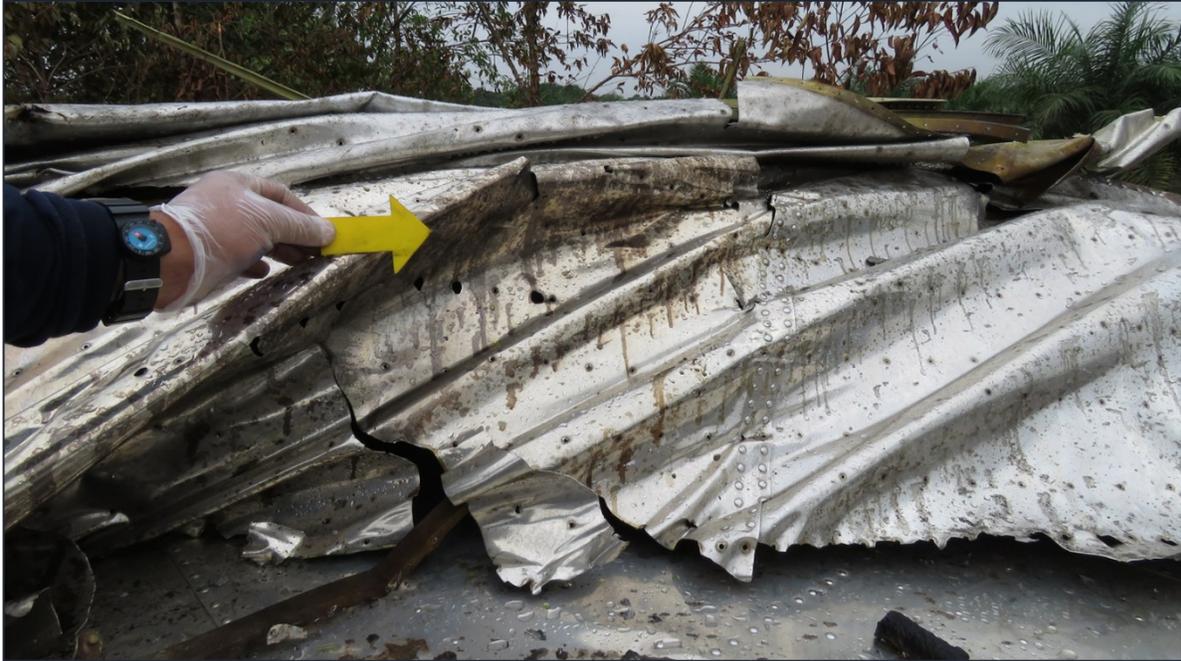
Fotografía No. 2 – Presencia de aceite en la sección del borde de ataque y extradós restos HK2494

La segunda condición eventual ocurrió cuando la tripulación notó un comportamiento anormal del motor No. 1, que probablemente estuvo relacionada en los indicaciones fluctuantes en las lecturas de presión y temperatura de aceite en la cabina; quizá en este punto, la tripulación pudo visualizar la fuga de aceite sobre la piel del plano izquierdo, o en cercanías del motor.

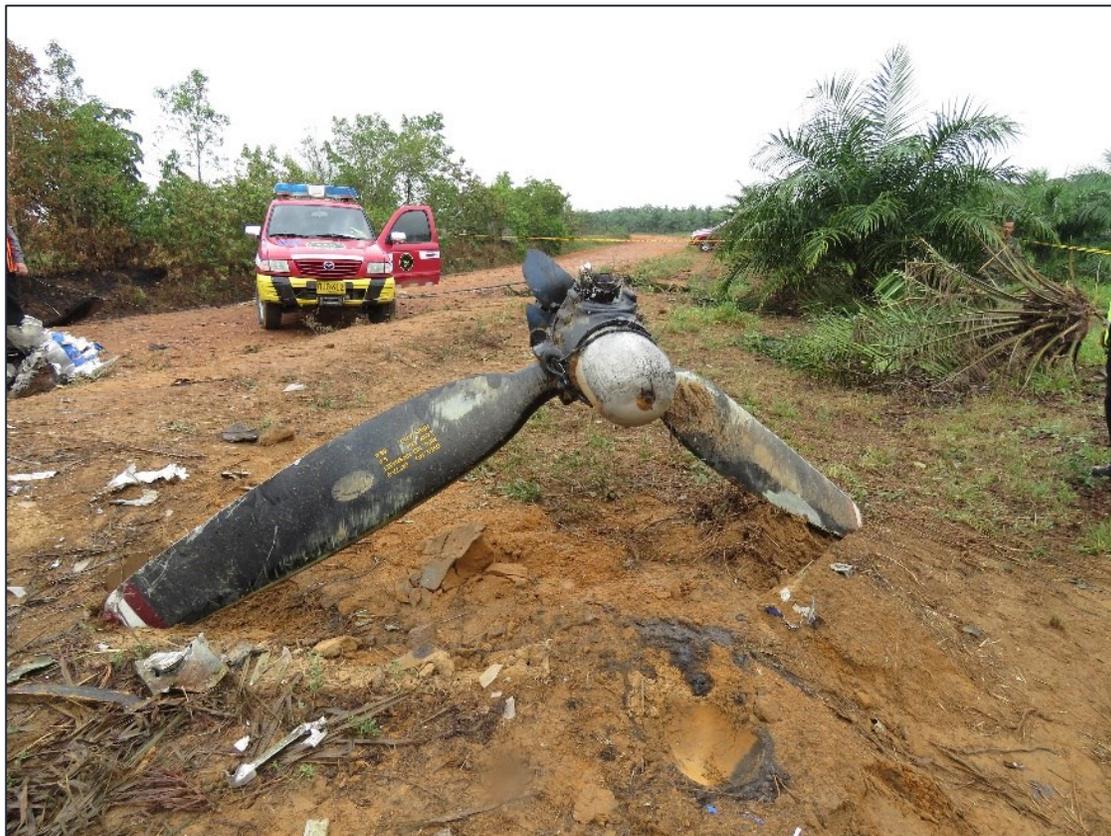
La hélice izquierda se encontró separada del motor. Una de sus palas se fracturó desde el "hub" y evidenció deformación por impacto. Un examen detallado del ángulo de las palas evidenció que no se encontraban en posición de embanderamiento.

Fotografía No. 3 – Hélice izquierda HK2494

- Presentó separación al motor desde el flanche, con evidente fractura de una de sus palas. Dos palas se encontraban instaladas en el “hub”.
- La pala faltante absorbió principalmente el impacto inicial contra el terreno provocándose una deformación en toda su longitud.
- Las palas evidenciaban una posición de paso alto, sin perfilamiento.
- No se evidenciaron características de rulo en sus puntas; esto indica que no había producción de potencia al momento del accidente.
- Se estimó que, al momento del accidente, la hélice impactó el terreno con producción de bajas RPM.

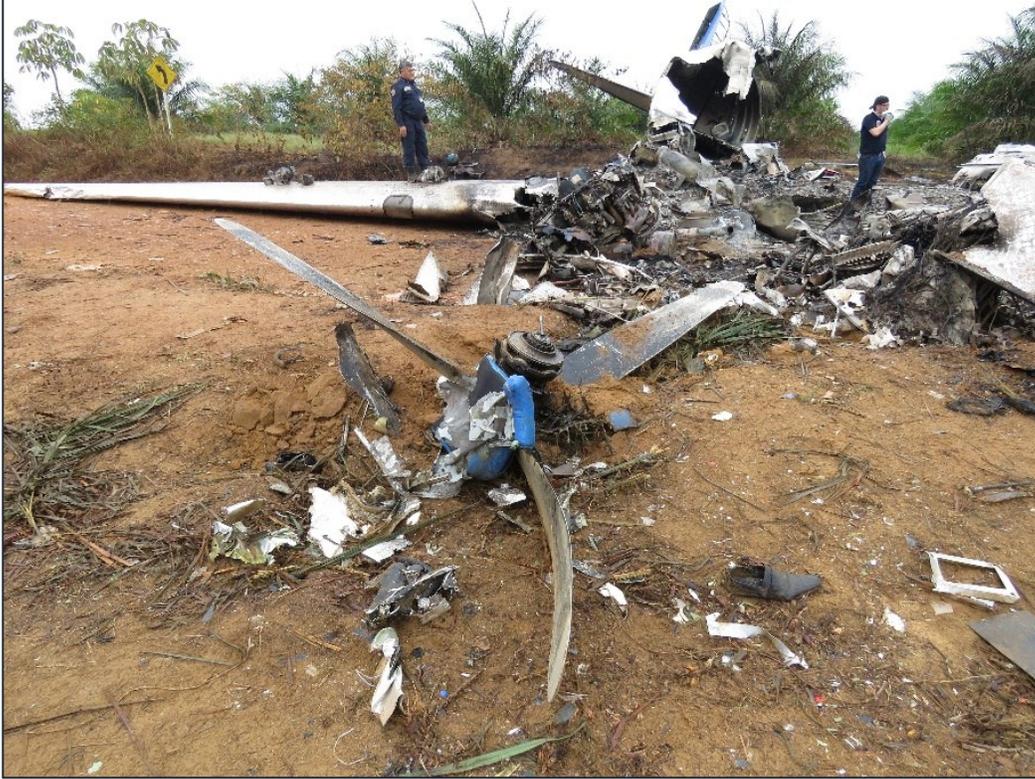
Fotografía No. 4 – Hélice derecha HK2494

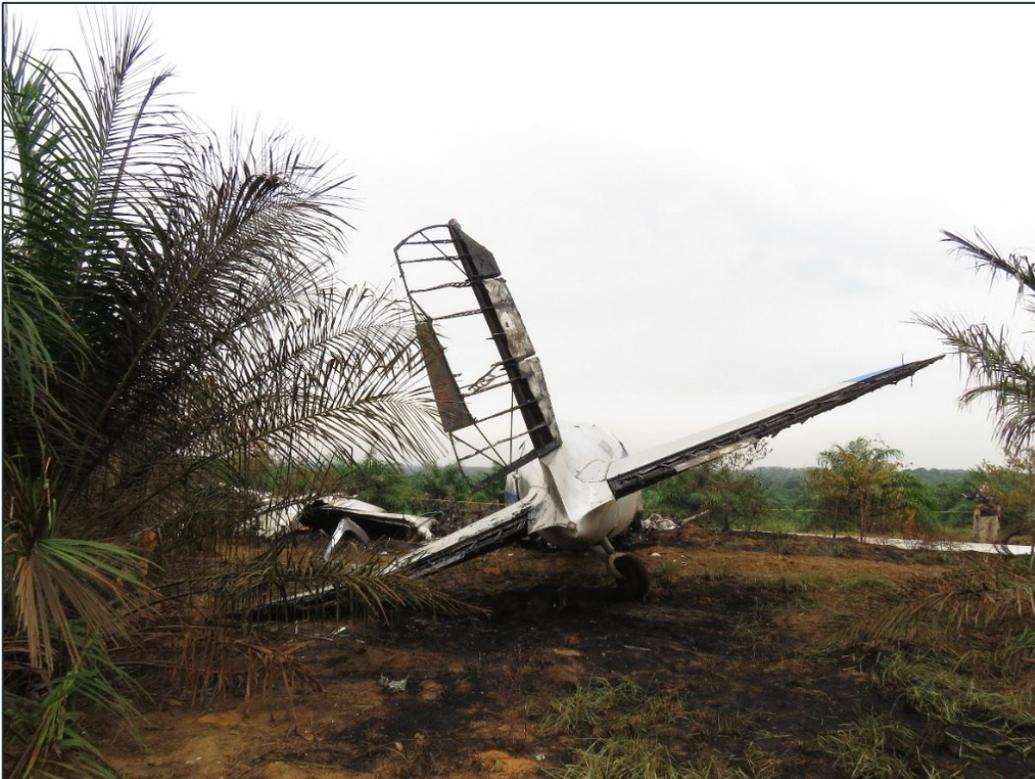
Fotografía No. 5 – Vista del empenaje HK2494

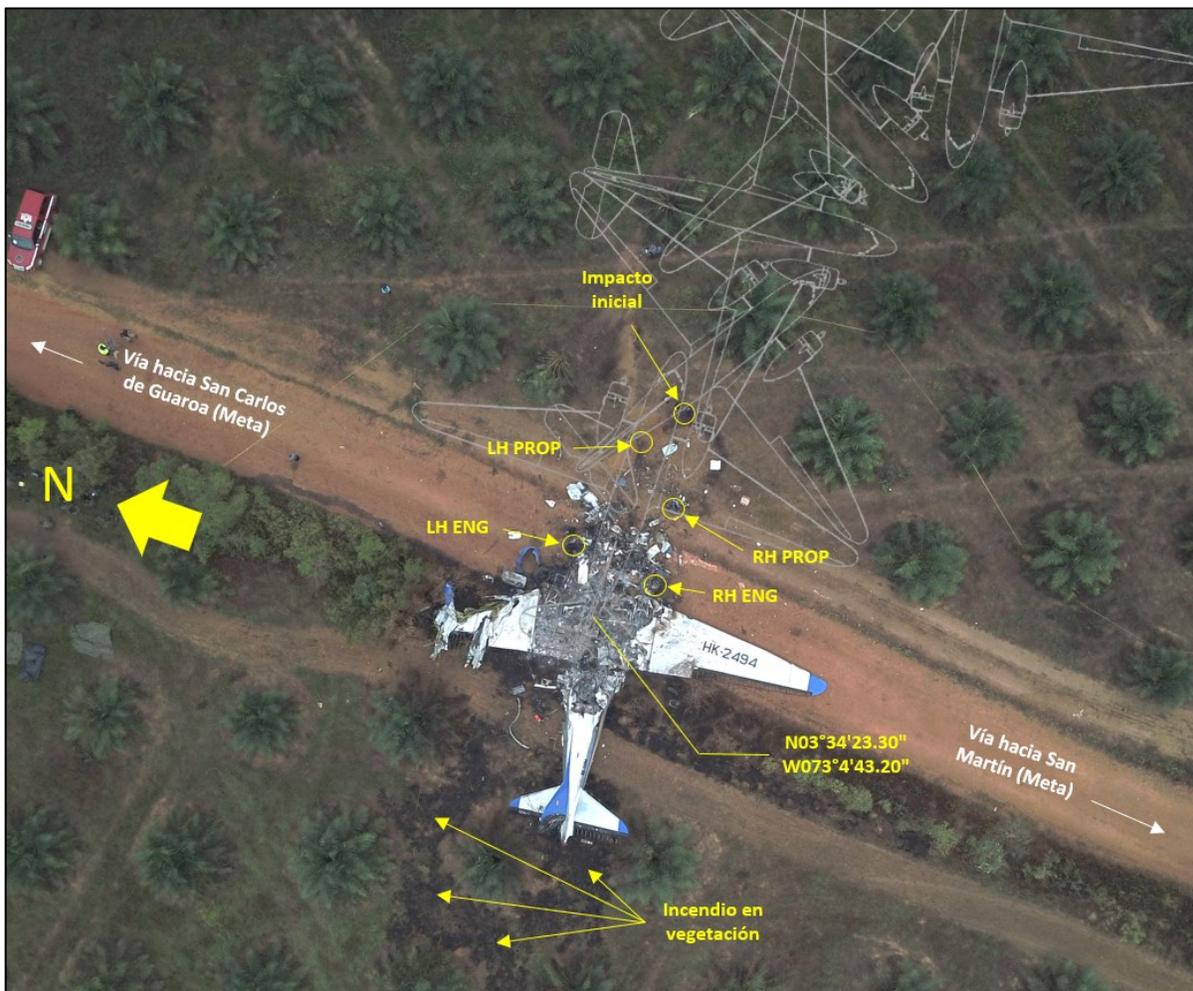
Es muy probable que antes del impacto inicial la aeronave se encontrara en una condición de pérdida de altura, a baja velocidad, y en una actitud de viraje hacia la izquierda, en la que posiblemente la tripulación estaba intentando ubicar la pista; probablemente el vuelo estaba en una condición de difícil control del avión, pues el motor No. 1 se encontraba inoperativo, la hélice de ese motor ejercía resistencia aerodinámica al no estar perfilada, seguramente la velocidad estaba cercana o era inferior a la Velocidad Mínima de Control, con la consecuente pérdida de efectividad del timón de dirección.

Esta condición pudo producir una guiñada pronunciada hacia la izquierda, acompañada de pérdida de altura, con un cambio de rumbo de 180°, hasta que la aeronave impactó contra el terreno.

Imagen No. 3 – Escena del accidente y ubicación de sus componentes principales. La marca de agua de la aeronave describe la dinámica más probable de impacto contra el terreno

Se identificó que la aeronave impactó el terreno con una trayectoria lineal, con rumbo 266° y un rumbo de la aeronave de 275° en el que se presentó principalmente la colisión de la sección frontal de la estructura de la cabina de mando.

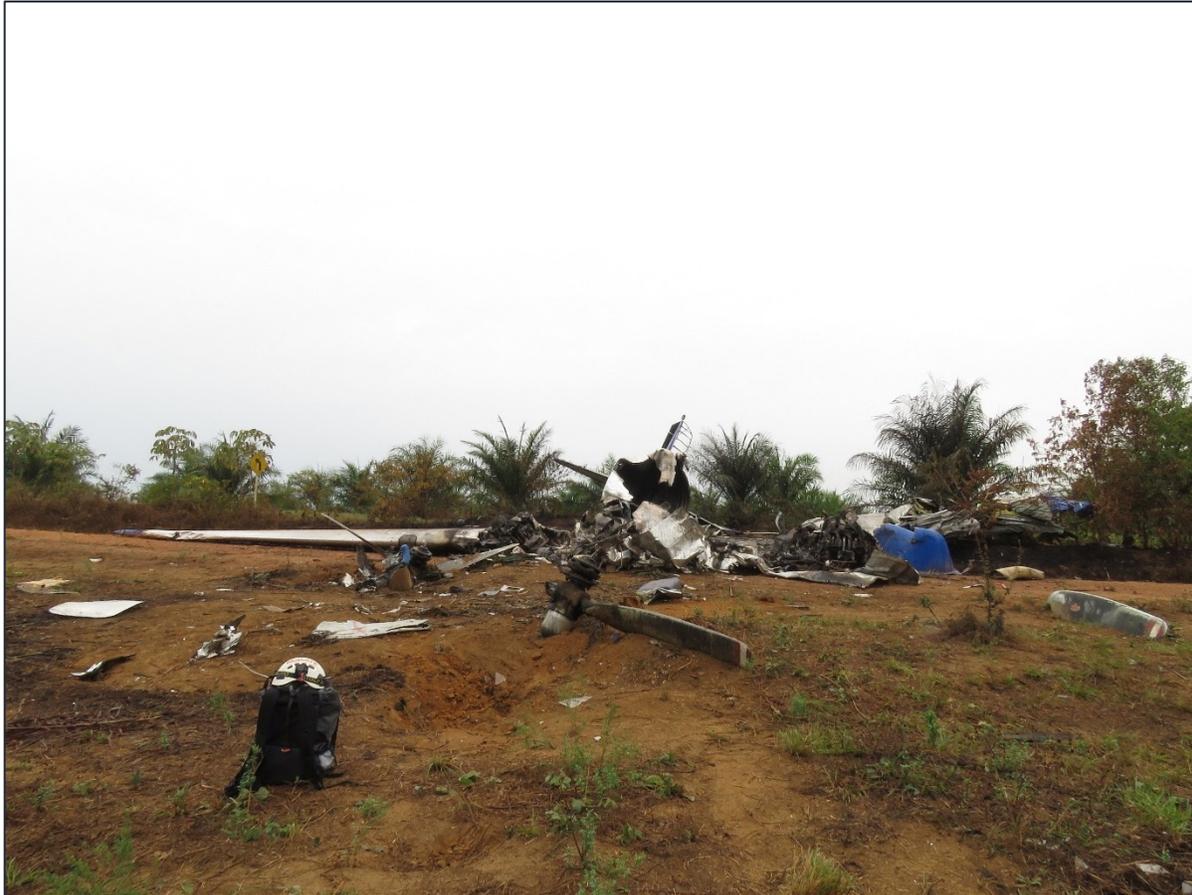
En este punto se produjo un corto desplazamiento horizontal durante el cual ocurrió el impacto de la estructura de la cabina con la vegetación, el impacto de las hélices con el terreno y su desprendimiento.

Fotografía No. 6 - Vista frontal de los restos aeronave HK2494

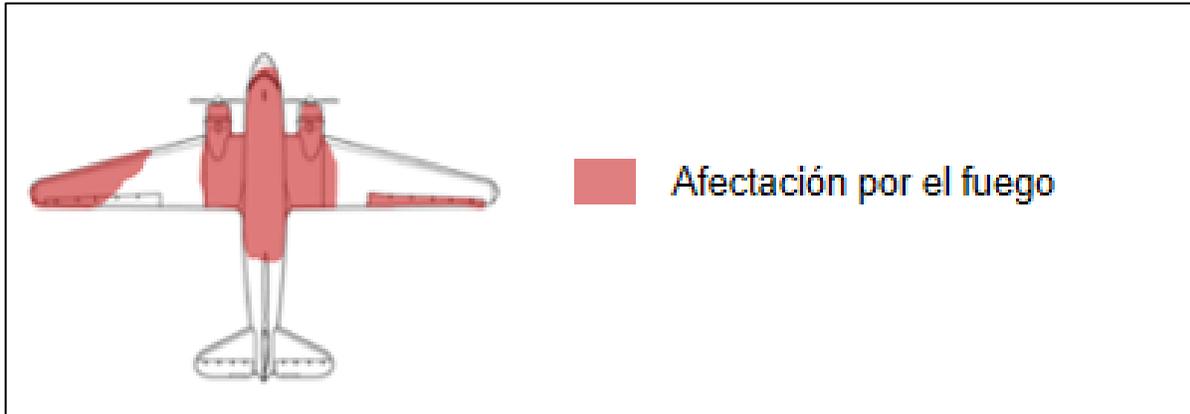
calientes de las plantas motrices. La afectación por el fuego a la aeronave abarcó un 85%, principalmente en la cabina de mando y cabina de pasajeros.

Debido a la zona remota en la que se produjo el accidente, las acciones por extinguir el incendio se vio reducida significativamente. Gran parte del incendio se extinguió por ausencia de material comburente.

Imagen No. 4 – Afectación de la aeronave por el fuego

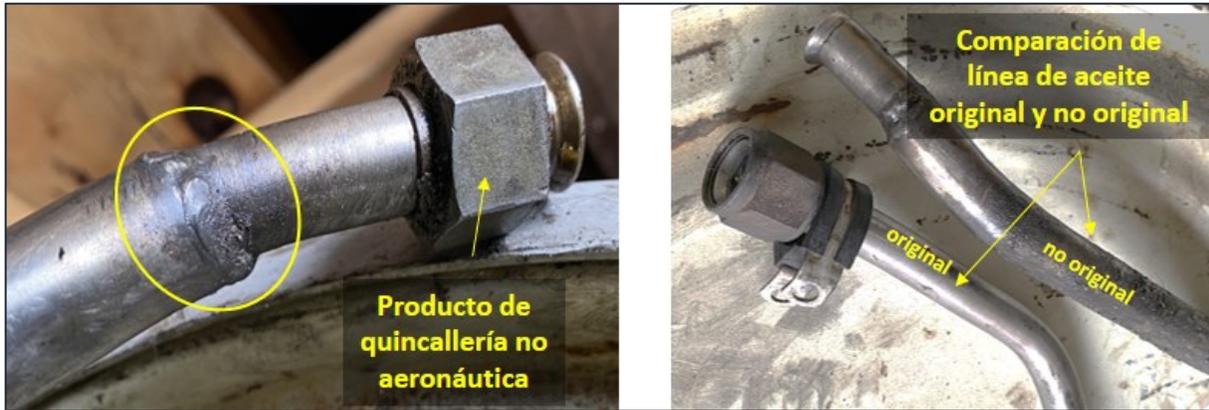
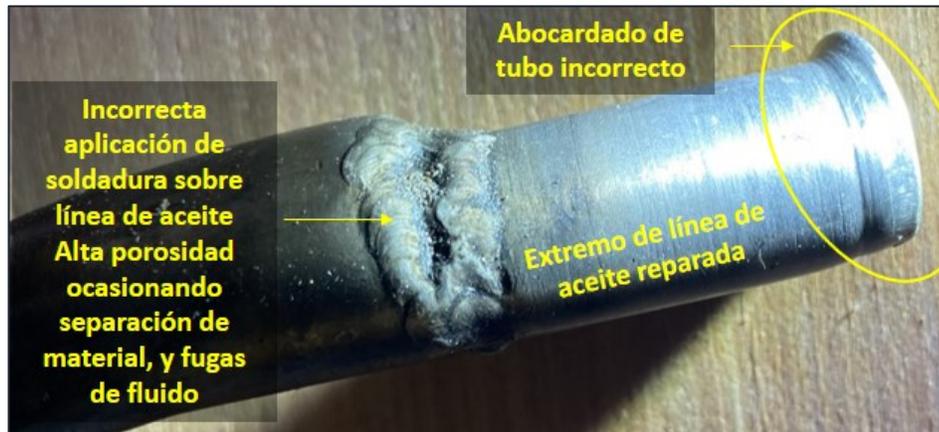
Se encontró que la línea instalada presentaba a lo largo de su longitud, un diámetro diferente (más grande) a la línea original. La línea instalada en el avión accidentado presentaba material de quincallería no aeronáutica, y mostraba, además, una aplicación incorrecta de soldadura de alta porosidad, que podría ocasionar la separación de materiales y la fuga gradual de aceite.

Fotografía No. 7 - Detalles de la línea de aceite del motor No. 1

La línea de presión de embanderamiento de la hélice tenía reparaciones hechas con soldadura en su longitud y presentaba variaciones en su diámetro; presentaba material de quincallería no aeronáutica, y la aplicación incorrecta de soldadura de alta porosidad que podría ocasionar la separación de materiales y fuga gradual de aceite.

Cumplir con el programa de mantenimiento específico establecido por el fabricante para las aeronaves y las plantas motrices y analizar, adicionalmente, la conveniencia de reducir los tiempos (horas) entre inspecciones de algunos componentes, cuando estadísticamente presentan fallas recurrentes, teniendo en cuenta, además, las condiciones propias de operación y la edad de las aeronaves y de sus componentes.

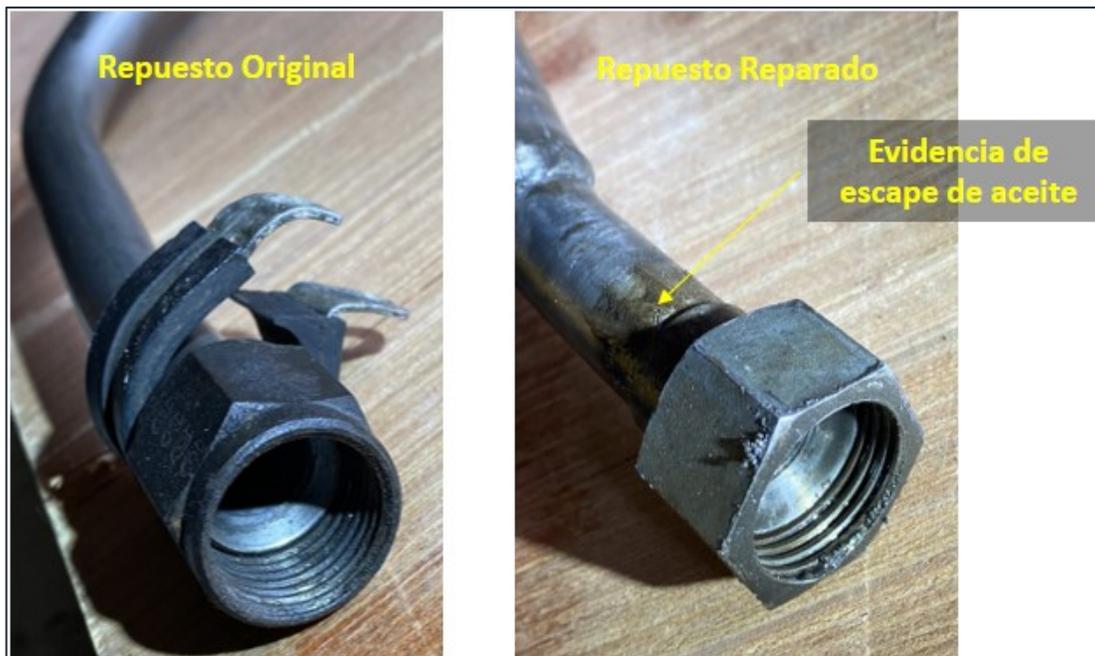
Fotografía No. 8 - Se puede observar que la tuerca puesta en la línea no alcanza a tener el espacio suficiente como la original para asegurar la manguera.

El seguimiento en la inspección de los componentes que hacen parte del sistema de embanderamiento reveló un hallazgo en la línea de aceite, en el que se comprobó el uso de prácticas no estándar de mantenimiento. Teniendo en cuenta la presión que maneja el sistema, dichas prácticas podrían haber originado un malfuncionamiento en las juntas soldadas que con el tiempo, podrían haber generado fugas progresivas de menor proporción, o inclusive, fugas súbitas de aceite.
