INFORME FINAL ACCIDENTE

COL-17-17-GIA

**Aterrizaje forzoso y
colisión contra el terreno**

Cessna A188A, Matrícula HK1466

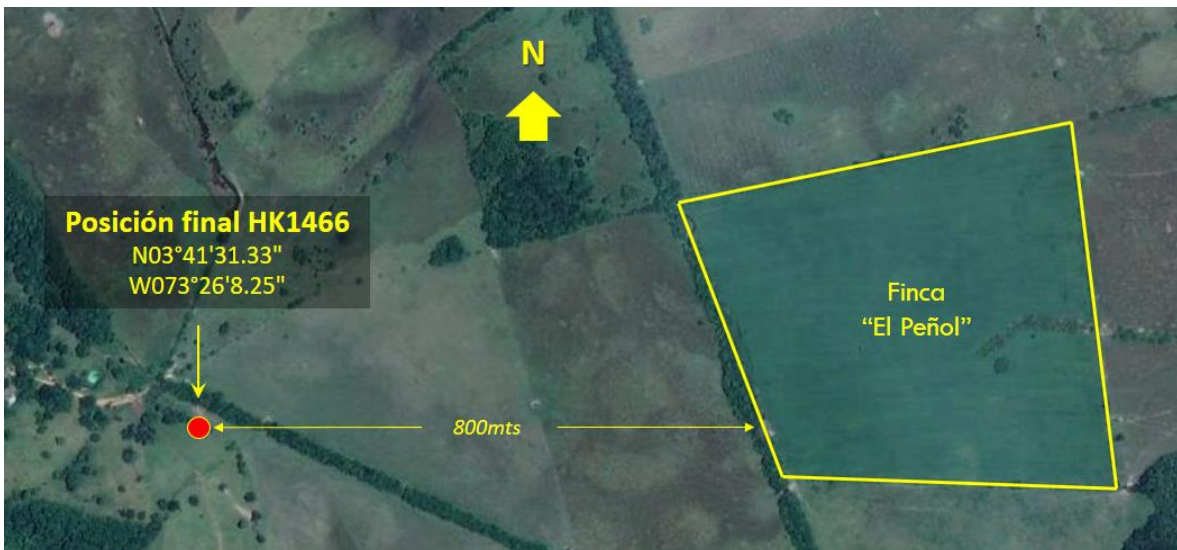
Imagen No. 1 – Posición de la aeronave accidentada y del lote programado para aspersión agrícola

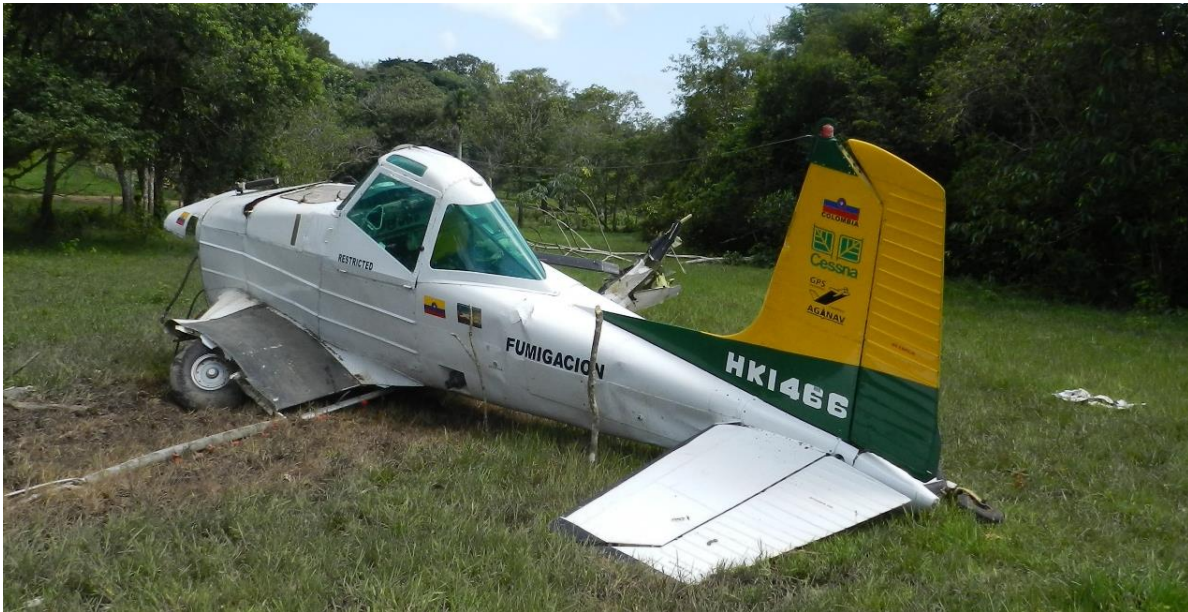
Fotografía No. 1 – Estado final de la aeronave HK1466

IMPORTANTES. Como consecuencia del impacto contra el terreno la aeronave presentó daños importantes en toda su estructura, relacionados con la separación del ala izquierda desde la raíz, separación parcial de la sección del ala derecha, separación del motor a la estructura del fuselaje, desprendimiento del estabilizador derecho, entre otros.

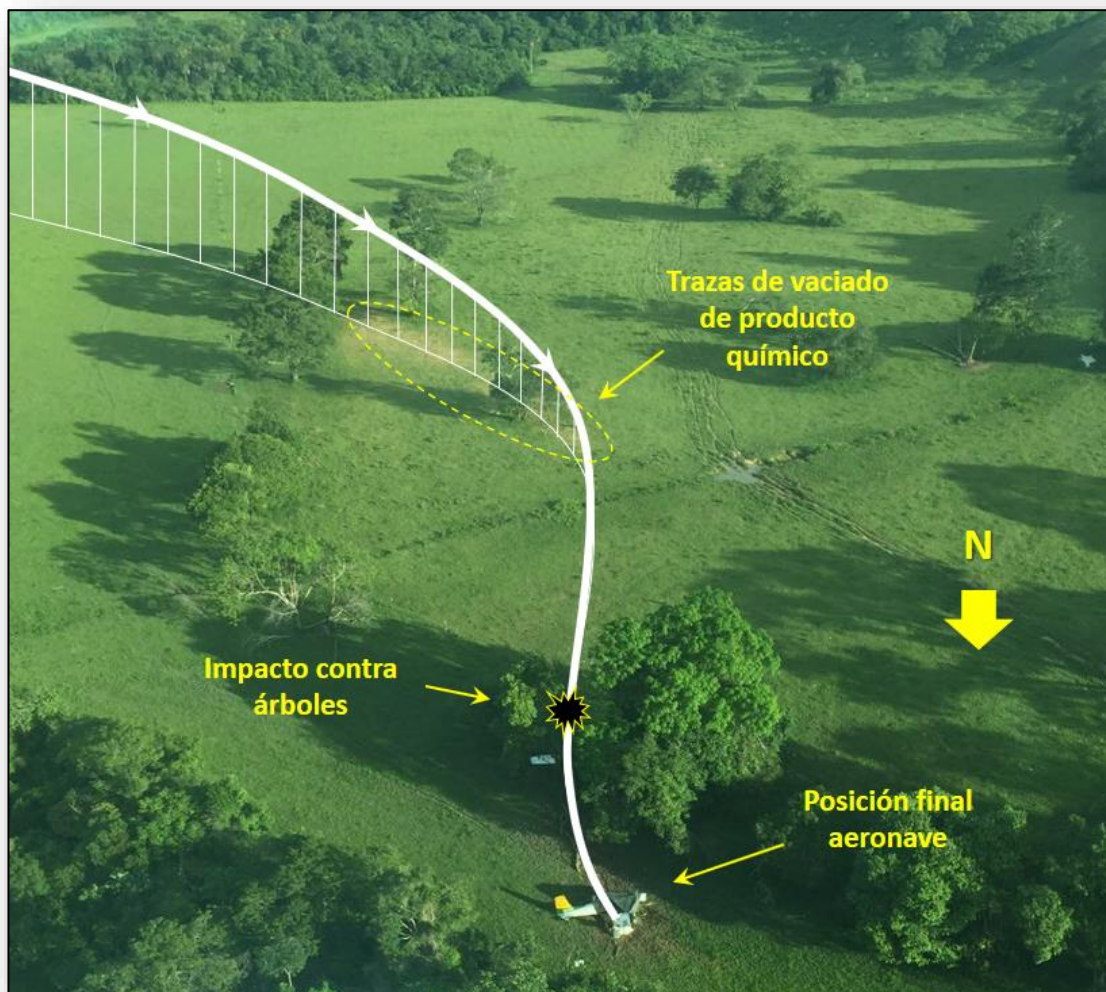
Imagen No. 4 – Fotografía aérea del área del accidente

En el impacto, la aeronave presentó desprendimiento del plano izquierdo a la altura de la unión con la pisadera, tras la colisión contra el tronco de un árbol.

El plano derecho, que también colisionó contra el tronco de un árbol, sufrió desprendimiento desde el punto de anclaje de la estructura del soporte de plano.

En este primer impacto se produjo también la colisión y separación del elevador derecho. Después de este impacto, la aeronave realizó un giro hacia la izquierda, 22 metros más adelante, hasta detenerse con un rumbo final de 245° en coordenadas $N03^\circ41'31.33'' - W073^\circ26'8.25''$.

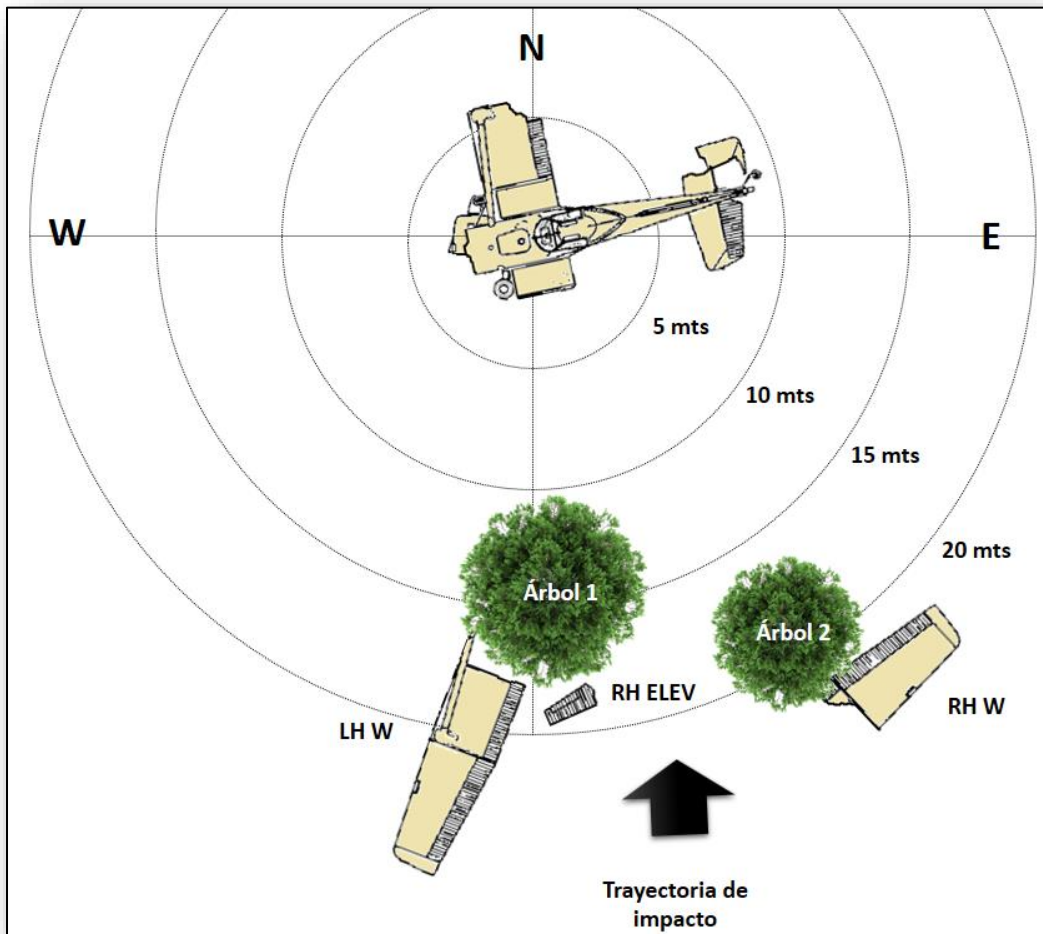
Se presentó, así mismo, la separación del motor a la bancada y quedó con un rumbo de 013° . No se encontraron daños en el cárter de potencia que permitieran evidenciar rompimiento y derrame de aceite. La hélice exhibía signos de deformación de impacto con bajas RPM.

En cabina, se encontró el acelerador en posición de máxima potencia, paso máximo de hélice, ajuste de mezcla rica a máxima posición, palanca de by-pass del producto químico abierta, y palanca de eyección de emergencia del producto químico, abierta.

Imagen No. 5 – Croquis general del accidente

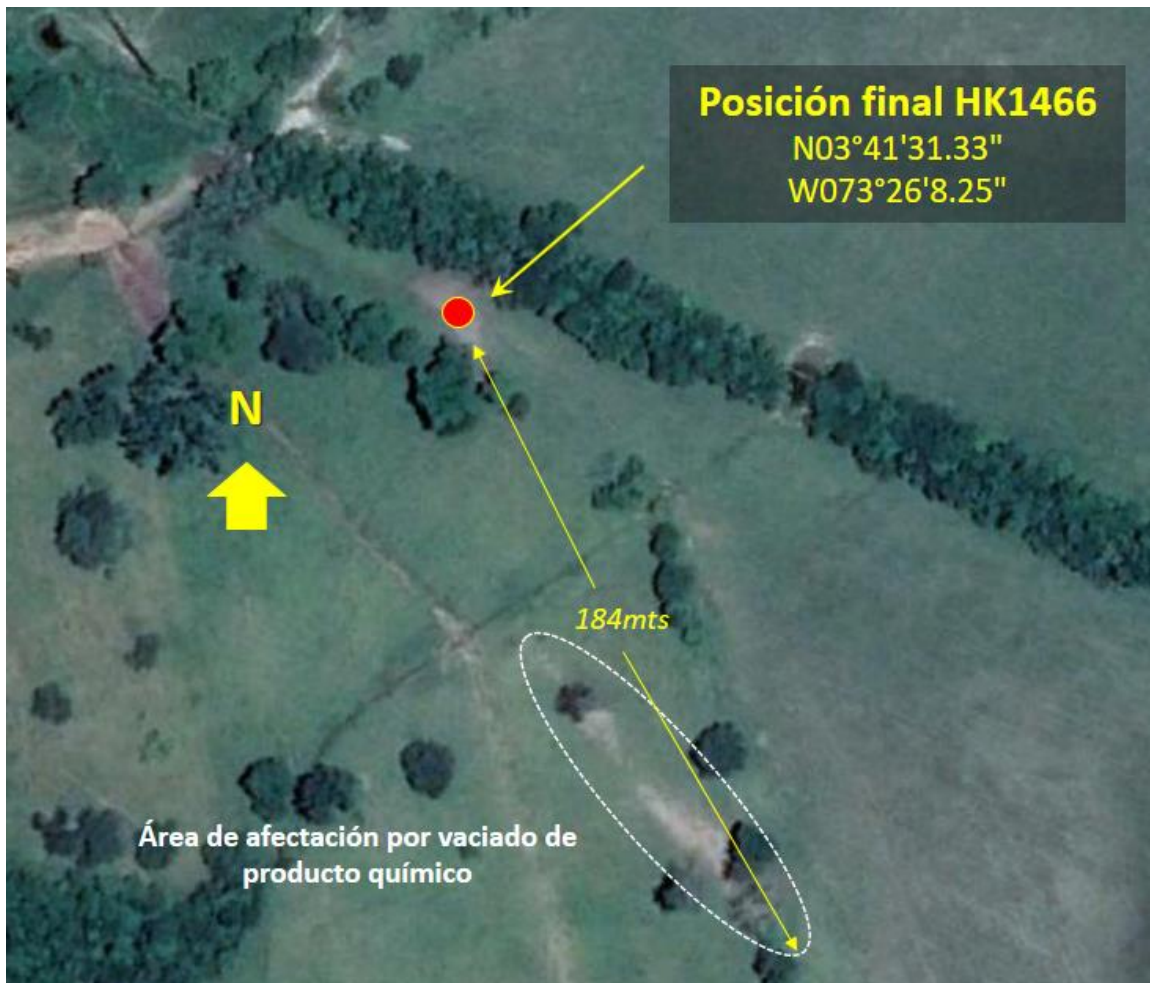
En la inspección de campo se encontraron trazas del producto químico en el terreno, evidencia que es concordante con el vaciado de emergencia indicado por el Piloto. Dichas trazas fueron encontradas a 184 metros de la posición final de la aeronave, y a 763 metros del lote programado.

Imagen No. 5 – Ubicación de las trazas de vaciado por emergencia del producto químico

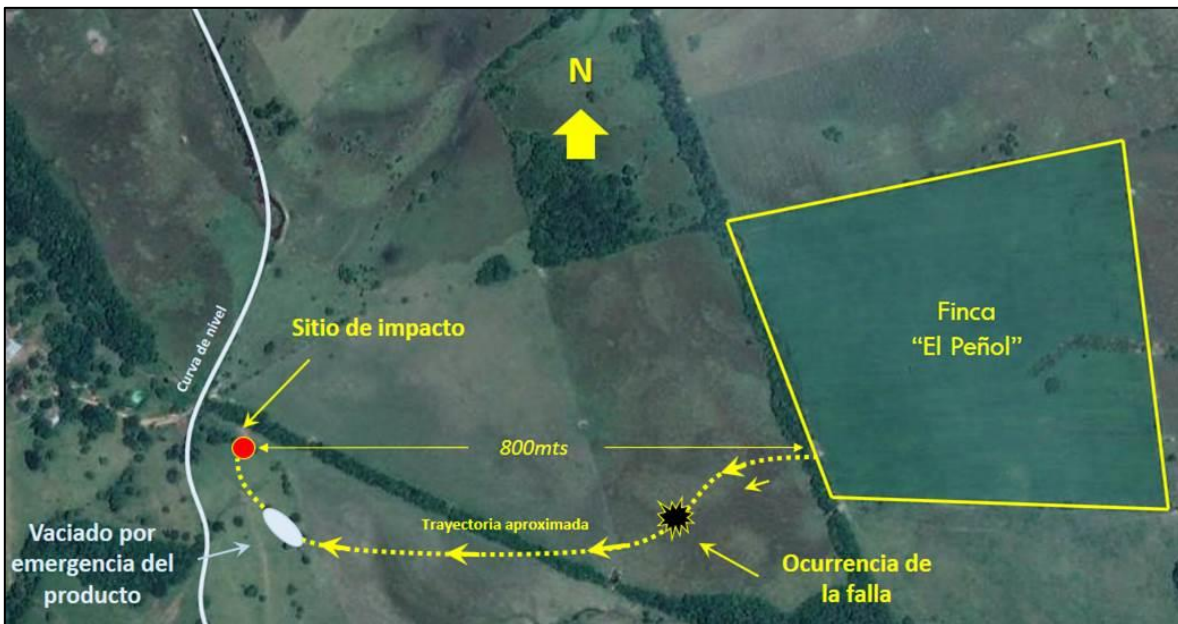
De otra parte, la ubicación final de la aeronave distaba en aproximadamente 800 mts del lote programado para la aspersión, y la falla se presentó, aproximadamente, a 700 mts. Se esperaba que el Piloto hiciera el vaciado por emergencia del producto, tan pronto se presentó la falla; sin embargo, tal como fue evidente, el vaciado por emergencia se hizo a escasos 180 metros del sitio en donde terminó el avión en tierra; esta evidencia hace pensar en una tardía maniobra de vaciado de producto durante el malfuncionamiento de la planta motriz.

Imagen No. 6 – Ubicación aproximada de la falla de motor, vaciado por emergencia y posición final

Es probable que hayan existido debilidades en la escogencia del lugar apropiado para el aterrizaje forzoso, y a la luz de las evidencias en la investigación como acción de mejora para futuras operaciones, es preciso establecer un panorama de riesgos durante las operaciones con el fin de mejorar y estandarizar los procedimientos para el manejo de las emergencias. Esta medida no solo incluye la mejora en los procedimientos operacionales, sino el entrenamiento y proeficiencia del personal de Pilotos en general.

Es preciso que se optimicen y mejoren los procedimientos de emergencia de aterrizaje forzoso tras la pérdida parcial de potencia durante las operaciones propias de las actividades de aplicación agrícola.
