INFORME FINAL ACCIDENTE

COL-18-41-GRIAA

Excursión de Pista en aterrizaje

Matrícula HK4394

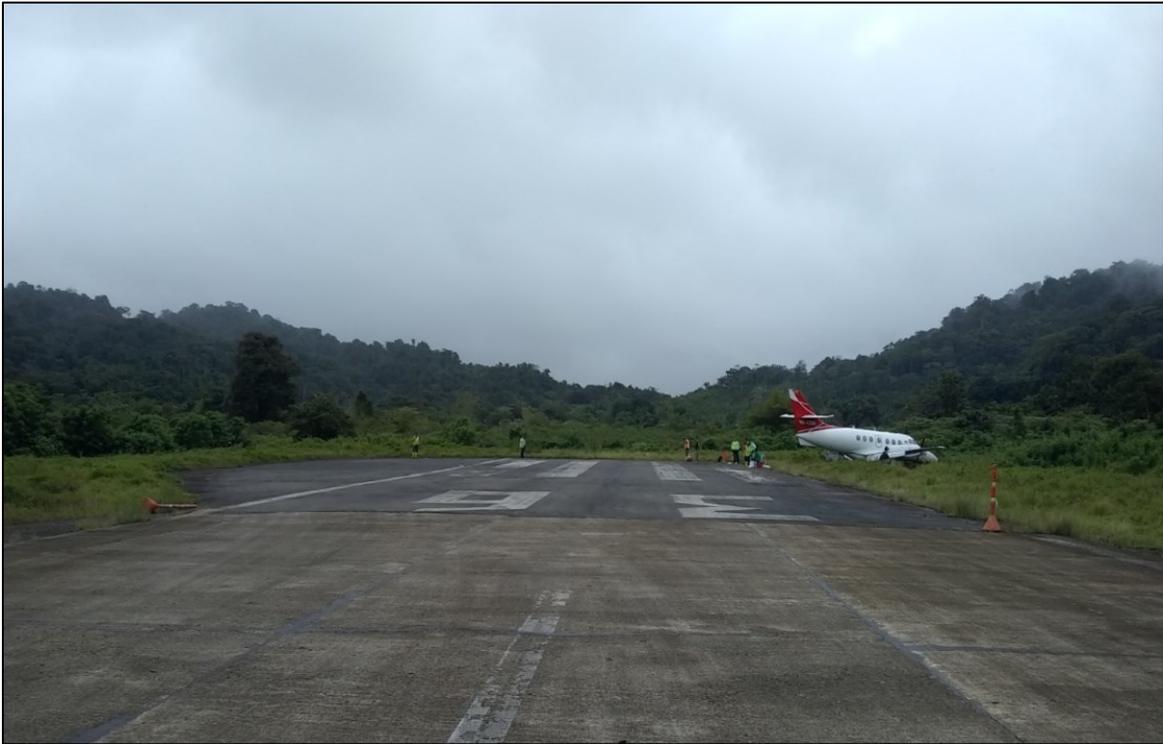
Fotografía No. 1: Panorama general del sitio del accidente

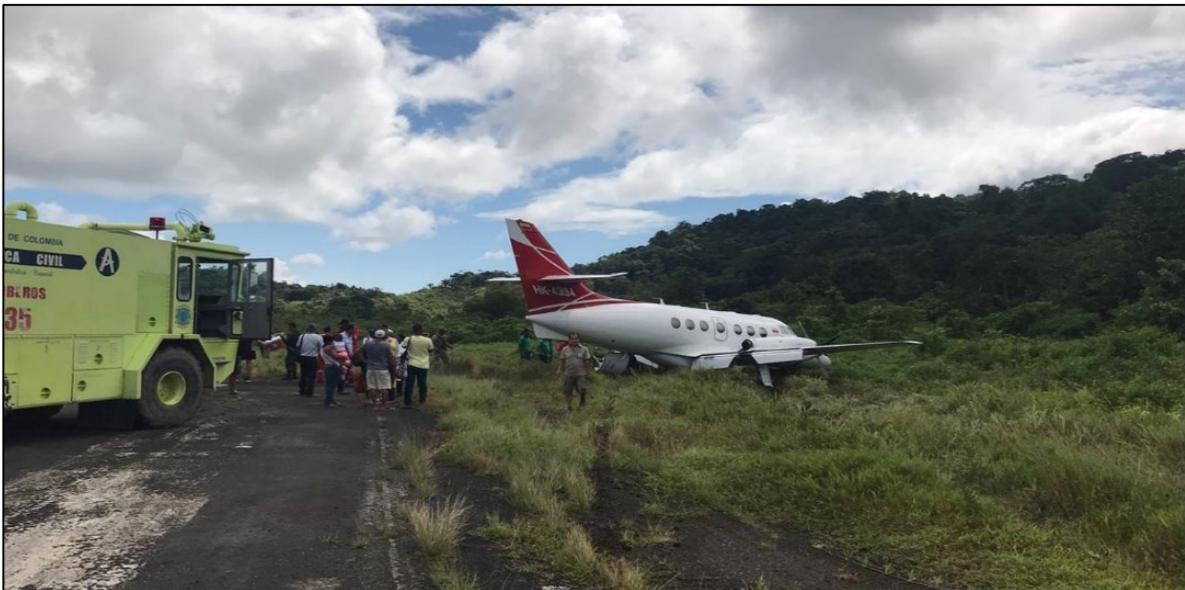
Durante el aterrizaje por la pista 18 del aeródromo José Celestino Mutis ubicado en Bahía Solano, departamento del Chocó, la aeronave HK4394 sufrió una excursión de pista por el costado derecho, quedando a 18 metros del eje de pista y a 6 metros de la cabecera 36.

Fotografía No. 2: Posición final de la aeronave HK4394

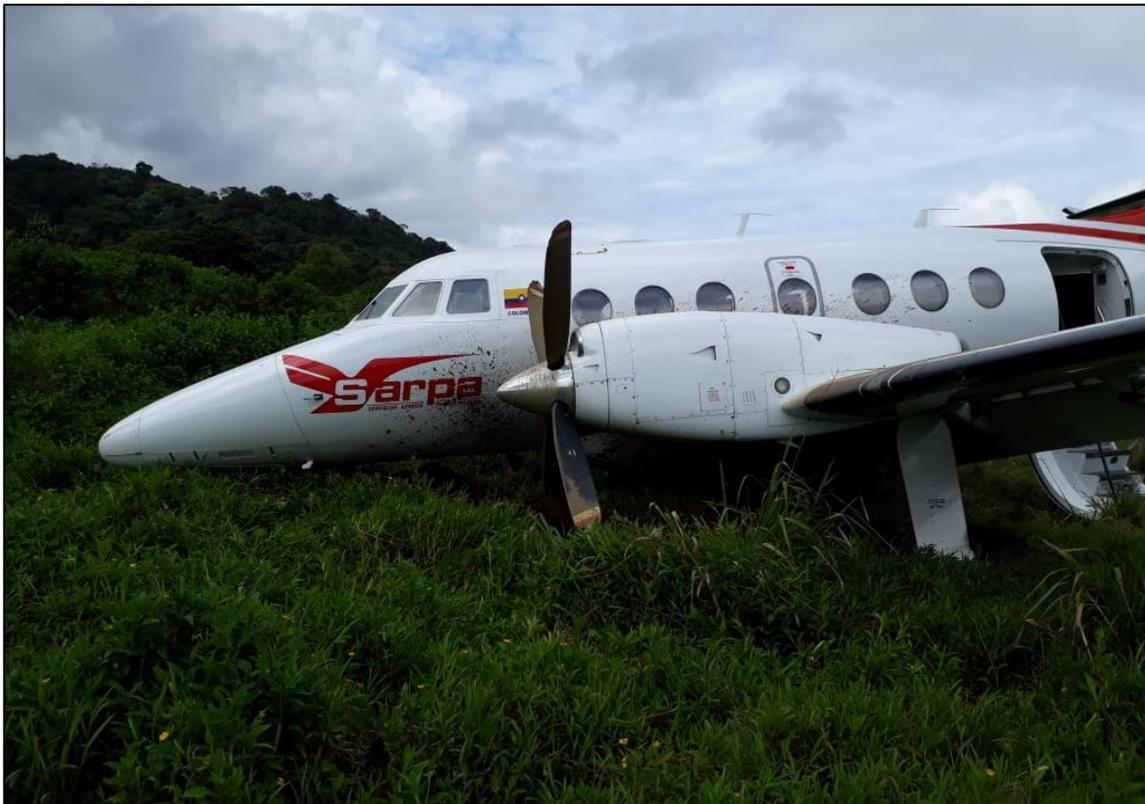
Se encontró discontinuidad en la piel a ambos lados del fuselaje, en la zona 300 de la aeronave (empenaje).

Se determinó cierta asimetría en las superficies de control ubicadas en la zona del empenaje, tales como abolladuras en gran parte de la piel.

Los daños ocurridos en la aeronave fueron generados por el impacto contra el terreno al momento de salirse la aeronave de la pista, teniendo en cuenta que el terreno esta desnivelado con respecto a la pista. El daño en el fuselaje, en los costados traseros del avión, se produjeron como consecuencia del derrape y la desaceleración fuerte de la aeronave durante su detención.

Fotografía No. 3: Estado final de la aeronave HK4394

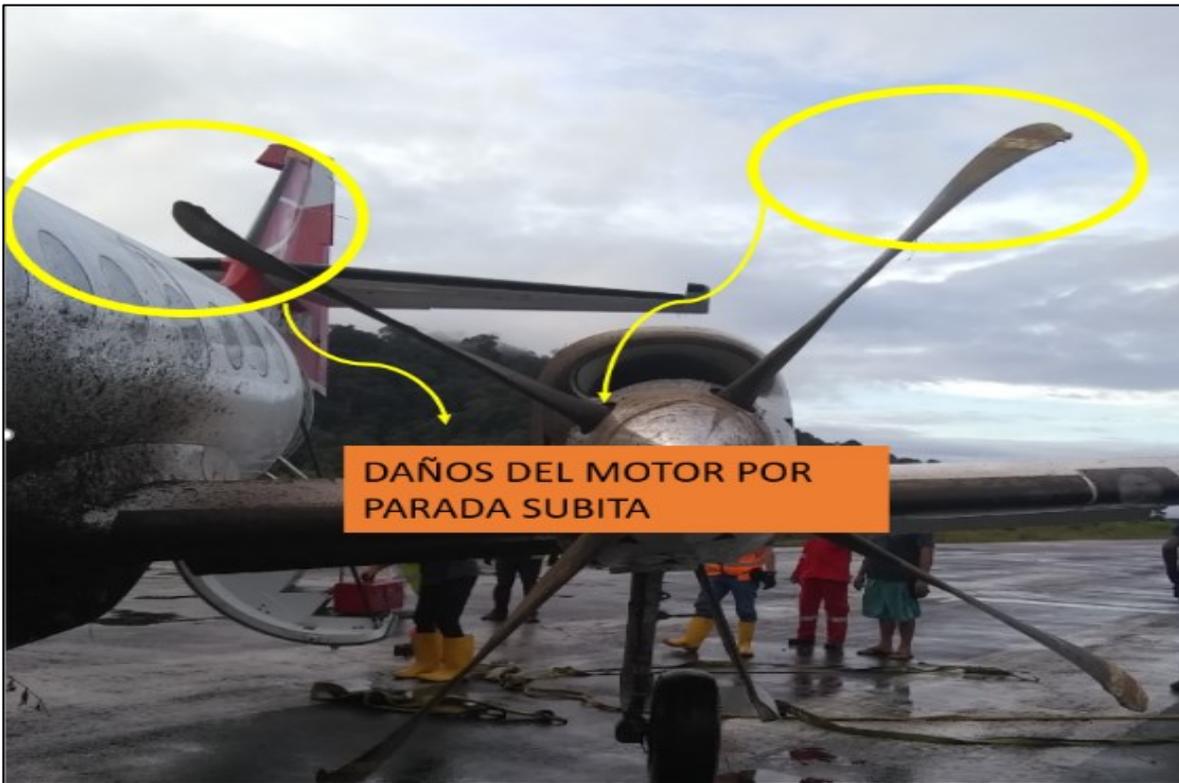
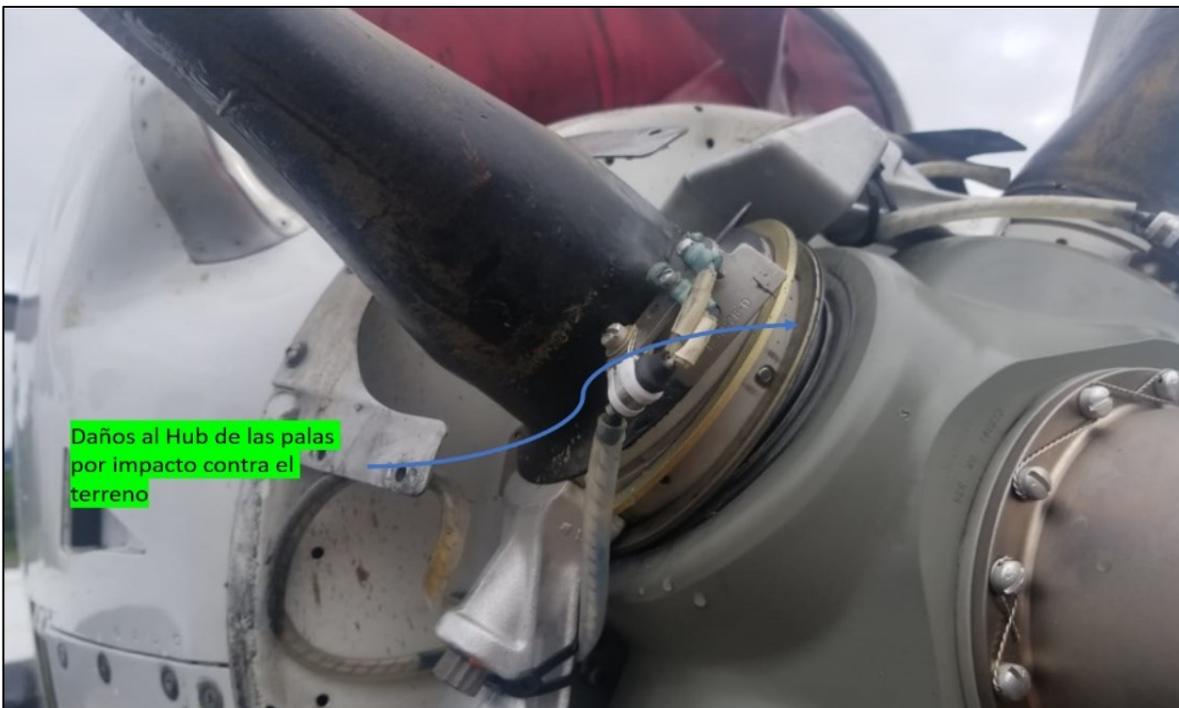
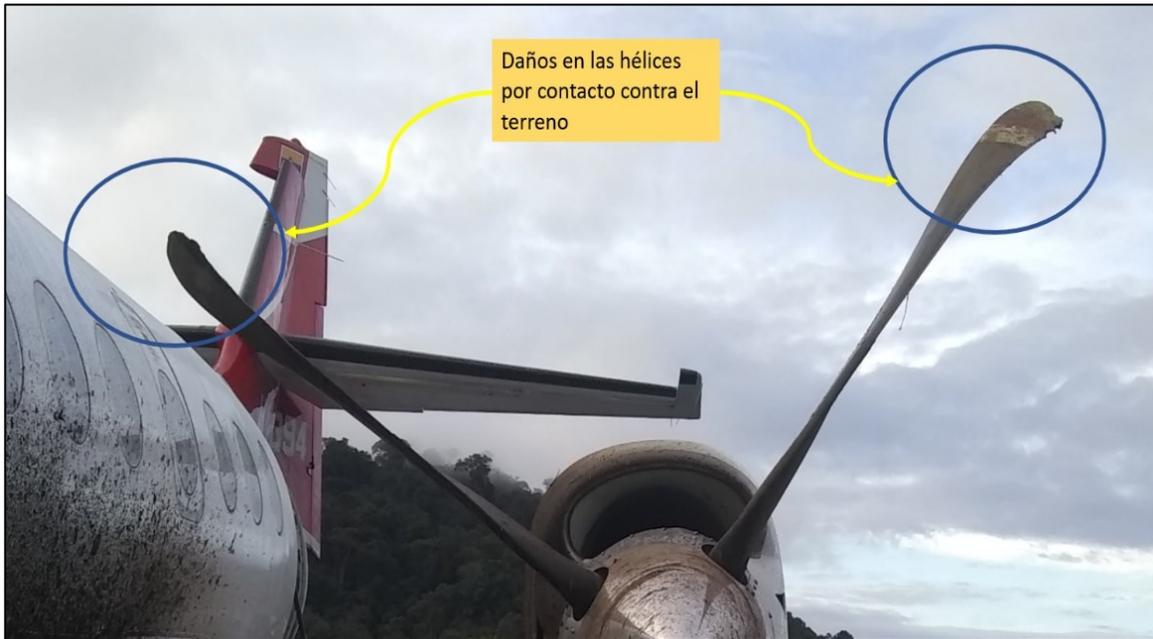
SUSTANCIALES. Se presentó parada súbita de los motores. Las puntas de las palas de las dos hélices mostraban evidencias de golpe contra el terreno y desprendimiento de su respectivo hub.

Fotografía No. 4: Estado final de las palas de hélice HK4394

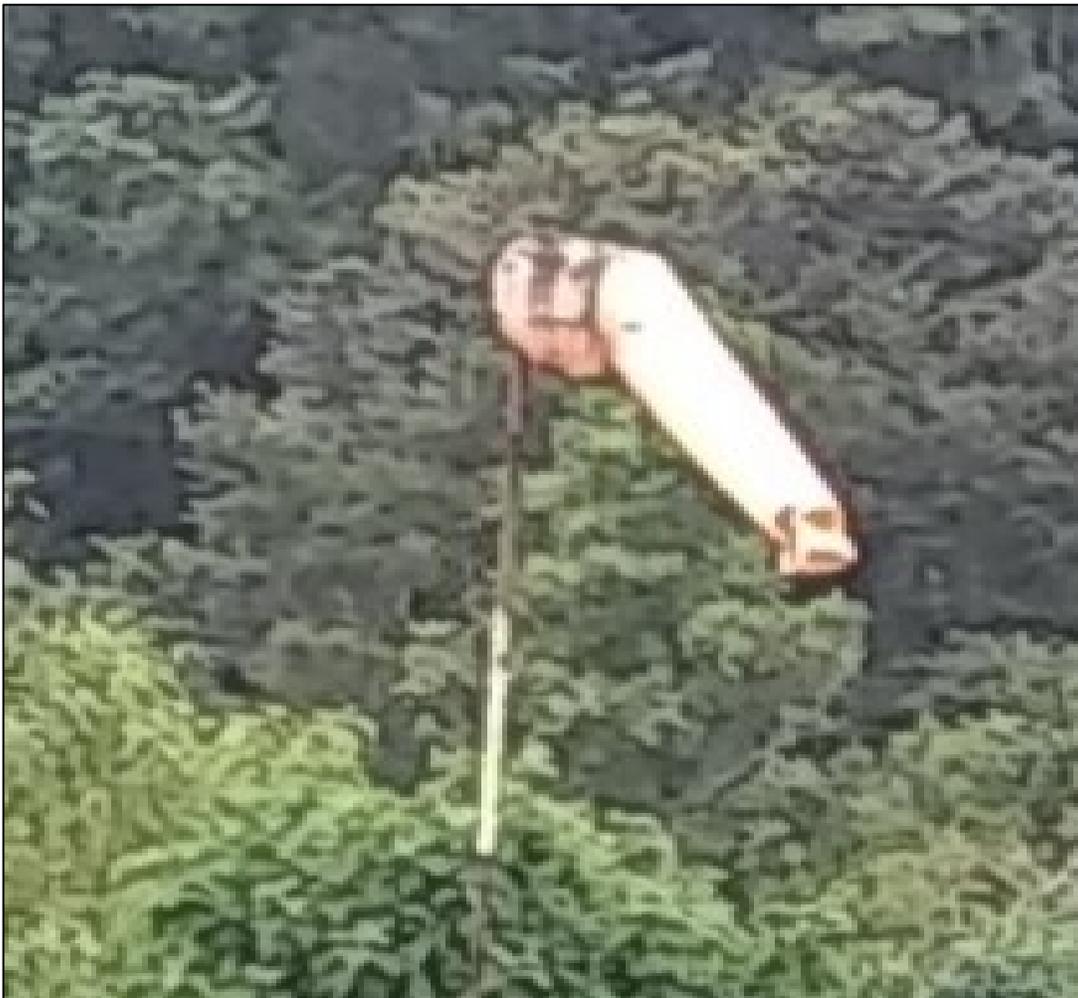
El aeródromo contaba con dos (2) manga veletas ubicadas en las cabeceras 36 y 18. Las manga veletas se encontraron en mal estado en su estructura dinámica de medición de la dirección del viento. La lona del cono de estimación de la velocidad del viento se encontró en buenas condiciones. Así mismo, se evidenció que el lugar de emplazamiento de las mangas de viento limitaba la lectura de dirección e intensidad por su cercanía con los árboles circundantes.

Fotografía No. 7: Condición de la manga veleta

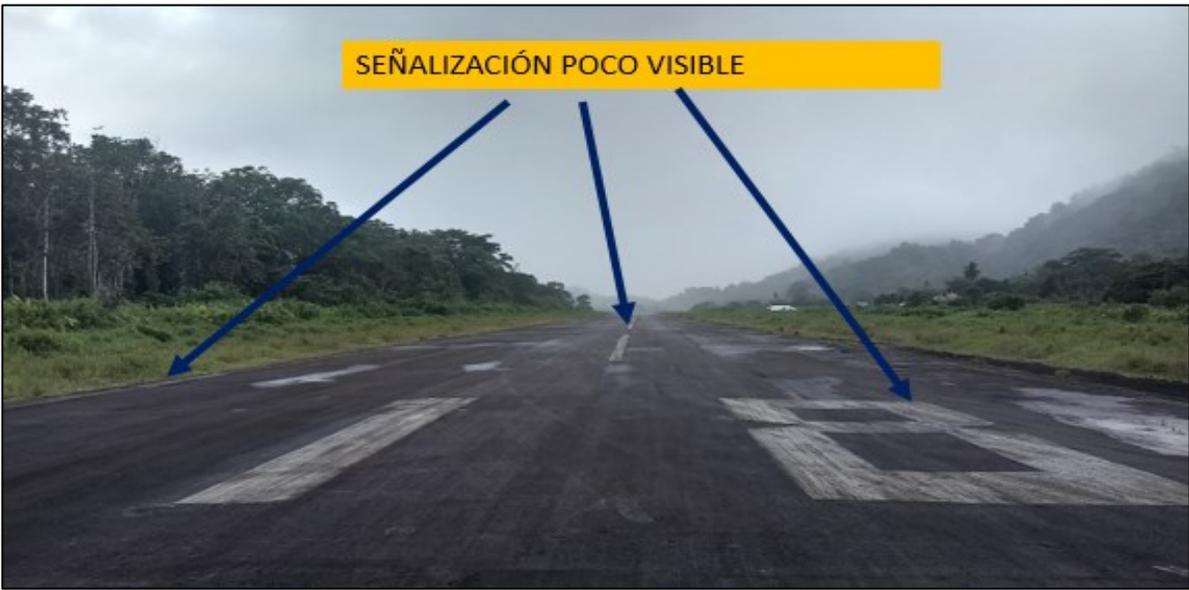
La investigación detectó serias falencias en la infraestructura de la Torre de Control, con equipos en mal estado, la falta de capacidad para proveer información esencial para el vuelo, como son los datos de temperatura y de viento. La demarcación de la pista es precaria, con pintura en mal estado y poco visible desde el aire.

Fotografía No. 8: Condiciones de señalización de la pista

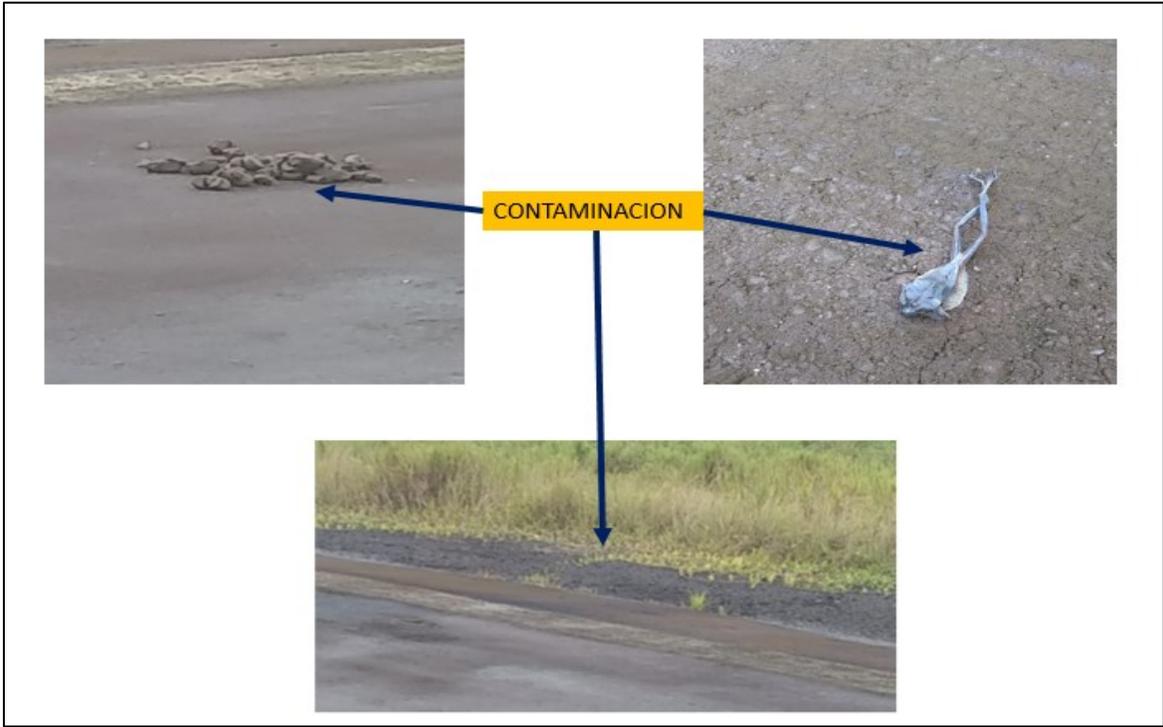
El aeródromo no cuenta con una programación de inspección de pista por contaminación encontrándose en la pista material orgánico removible y animales muertos. Tampoco cuenta con un control de acceso de personas ni vehículos al área de movimiento y al área de maniobras, aunque se estén desarrollando operaciones.

Fotografía No. 9: Contaminación de la pista

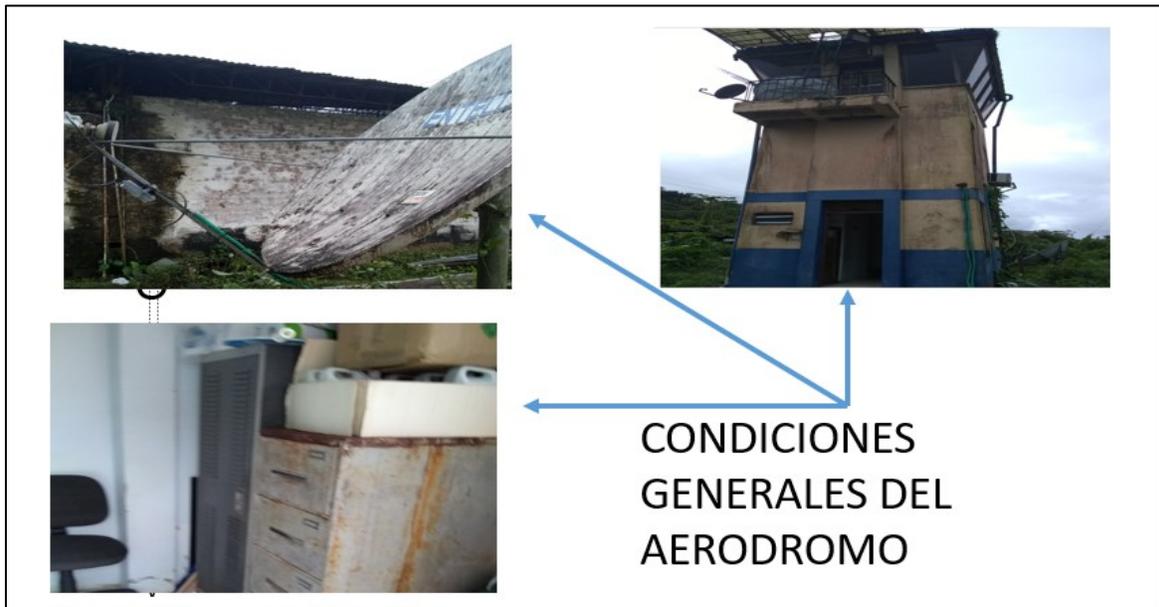
Las instalaciones de la torre y los equipos utilizados para la operación se encuentran en mal estado, y carecen de información de viento y de correcciones barométricas.

Fotografía No. 10: Condiciones generales de aeródromo

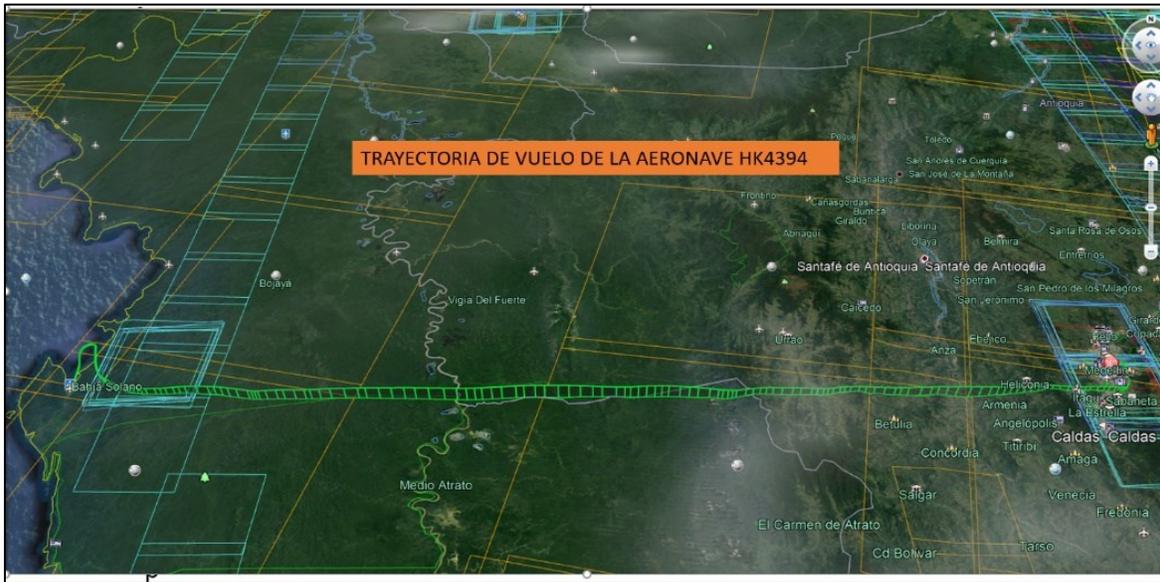
Así mismo, la aeronave contaba con un GPS portátil, de donde se obtuvo la información de traza del vuelo desde Medellín hasta Bahía Solano. En la traza se logró determinar el patrón de la aproximación visual y el aterrizaje de la aeronave en Bahía Solano.

Fotografía No. 11: Trayectoria de vuelo traza GPS aeronave HK4394

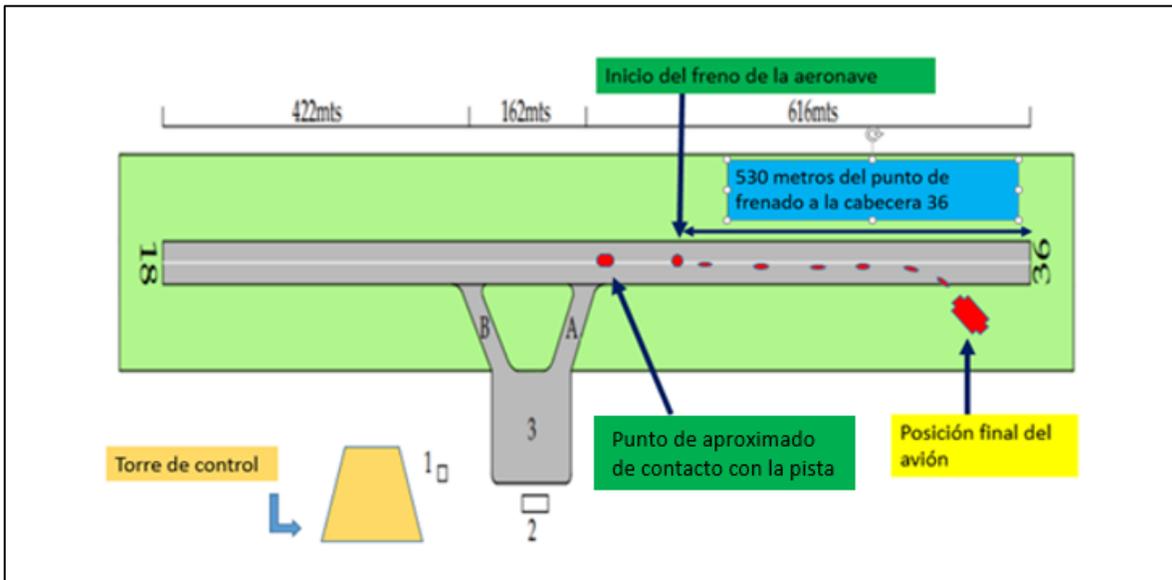
La aeronave efectuó aproximación visual, en un alto ángulo, a la cabecera 18 y efectuó un aterrizaje largo. Es así como se identificó un probable punto de contacto ubicado a 670 metros de la cabecera 18, es decir, poco más delante de la mitad de la pista (1.200 m).

Aproximadamente 40 metros después del contacto, es decir con 490 metros aproximadamente de pista remanente, se inició el procedimiento de frenado, incluyendo el uso de reversible; se encontraron evidentes marcas de frenado que se iniciaron a 710 metros de la cabecera 18. Muy probablemente la fuerte acción de frenado por parte de la tripulación, en comparación con la relativa alta velocidad (energía cinética) del avión, hizo que se sobrepasara la capacidad de absorción de energía de los frenos (por alta temperatura), perdiéndose la efectividad del frenado.

Cuando quedaban aproximadamente 450 metros de pista, la aeronave inició una desviación, derrapando hacia la derecha, por efecto quizá del torqueo de la rotación de las hélices.

Gráfica No. 1: Recorrido del avión en la pista

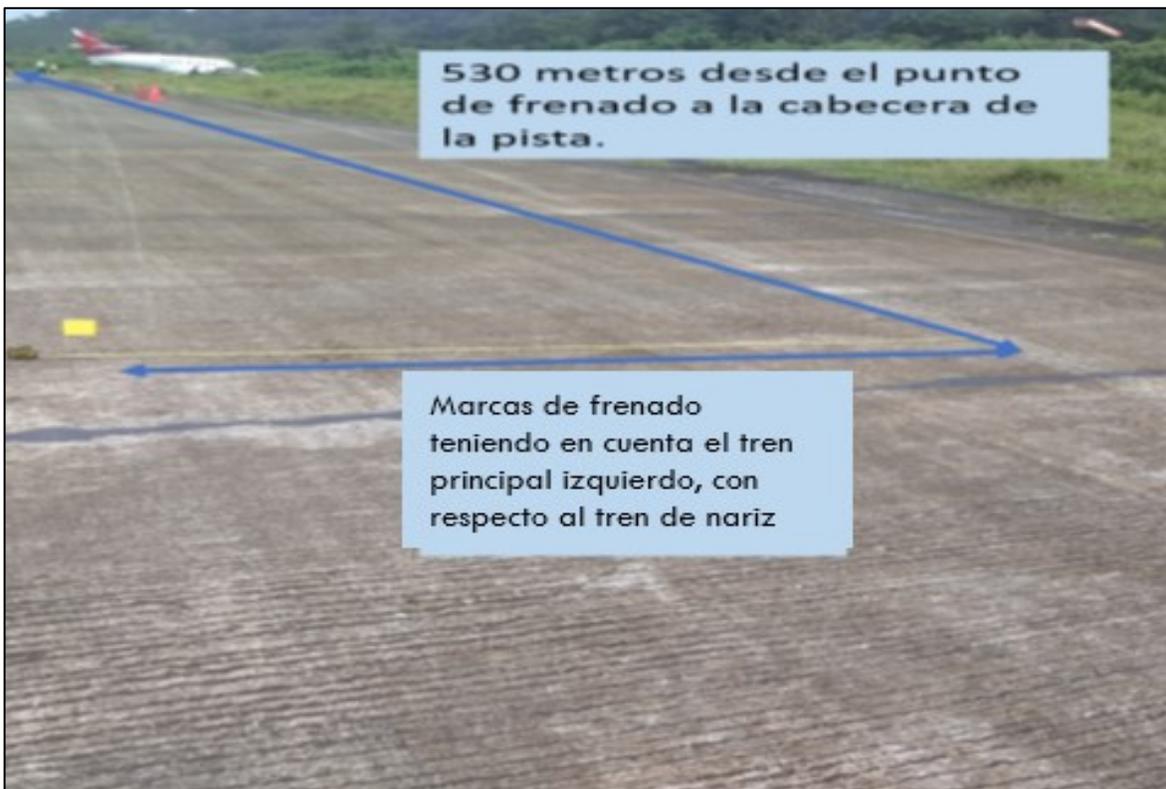
Fotografía No. 12: Marcas de frenado de la aeronave HK4394

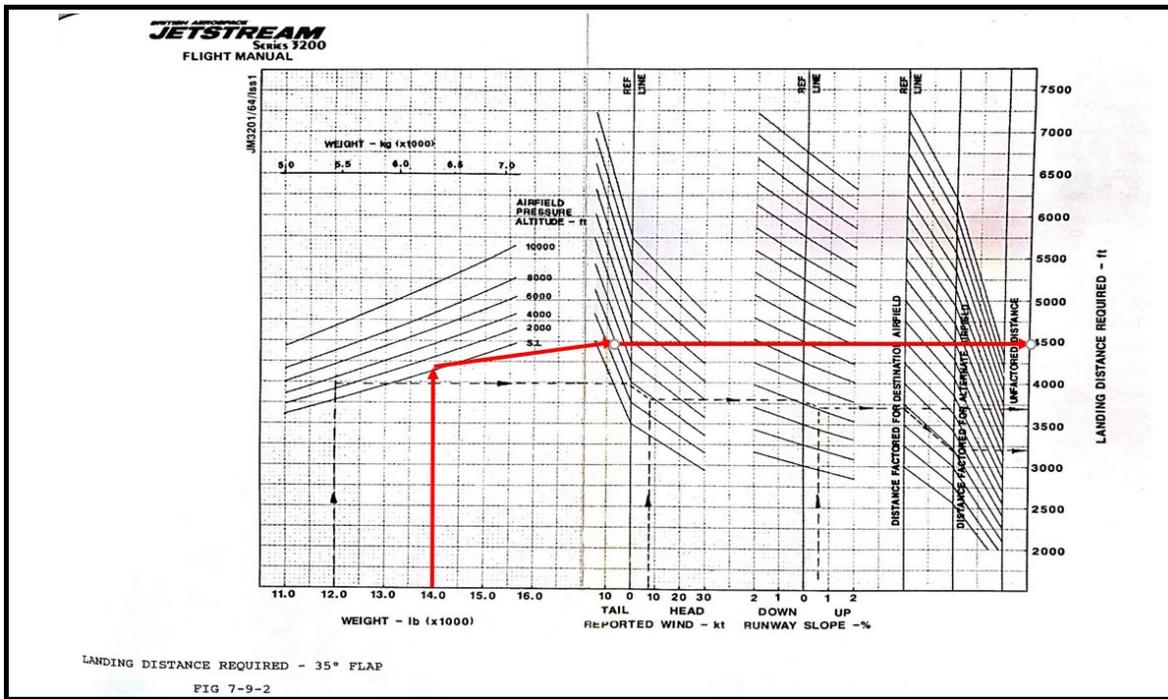
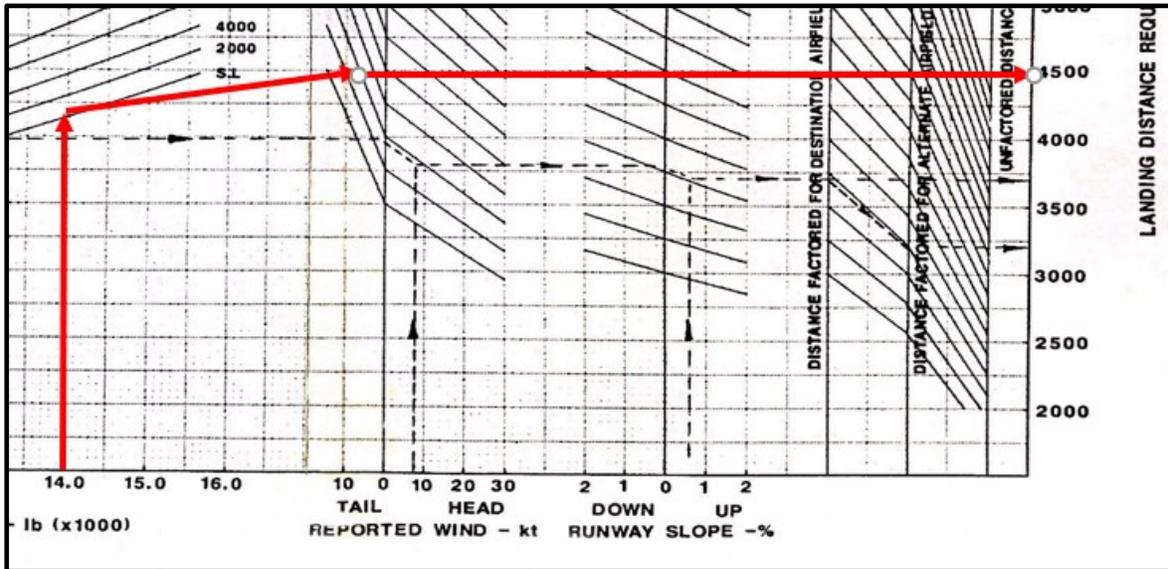
Al realizar el cálculo correspondiente, utilizando las tablas contenidas en el Manual de Vuelo del avión (Figura No. 2), se obtuvo que la longitud estimada de pista requerida para el aterrizaje del HK4394, era **1.341** metros, o 4.500 pies. En este cálculo se tuvo en cuenta el viento de cola que había (7-8 kt) que había reportado otra aeronave y que fue conocido por la tripulación.

Téngase en cuenta que la pista de Bahía Solano tenía una longitud de pista disponible de **1.200** metros. Esto es, **141 metros más corta** de la distancia requerida para el aterrizaje del avión.

Tabla No. 2: Cálculo de la distancia requerida para el aterrizaje con 35° flaps.

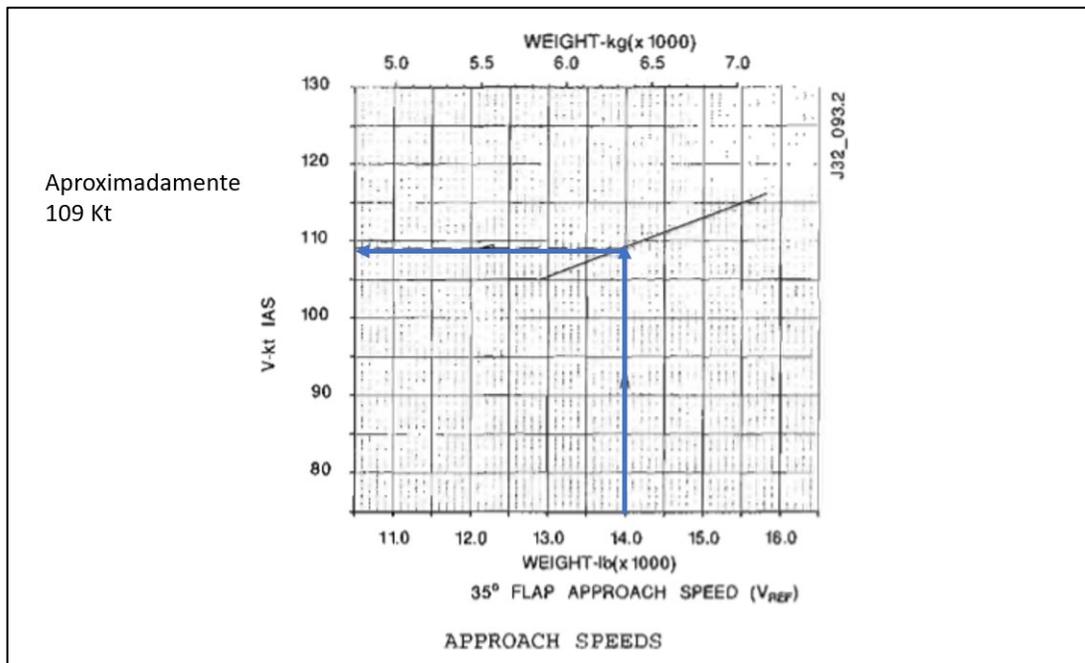
Altitud del aeródromo:	79 ft ASL
Temperatura ambiente:	30° (estimada, pues no había informe de temperatura)
Velocidad indicada, IAS:	114 kt ($V_{ref} + 5$)
Velocidad verdadera, TAS:	118 kt

Tabla. No. 3: Velocidad de referencia en aproximación con base en el peso de la aeronave

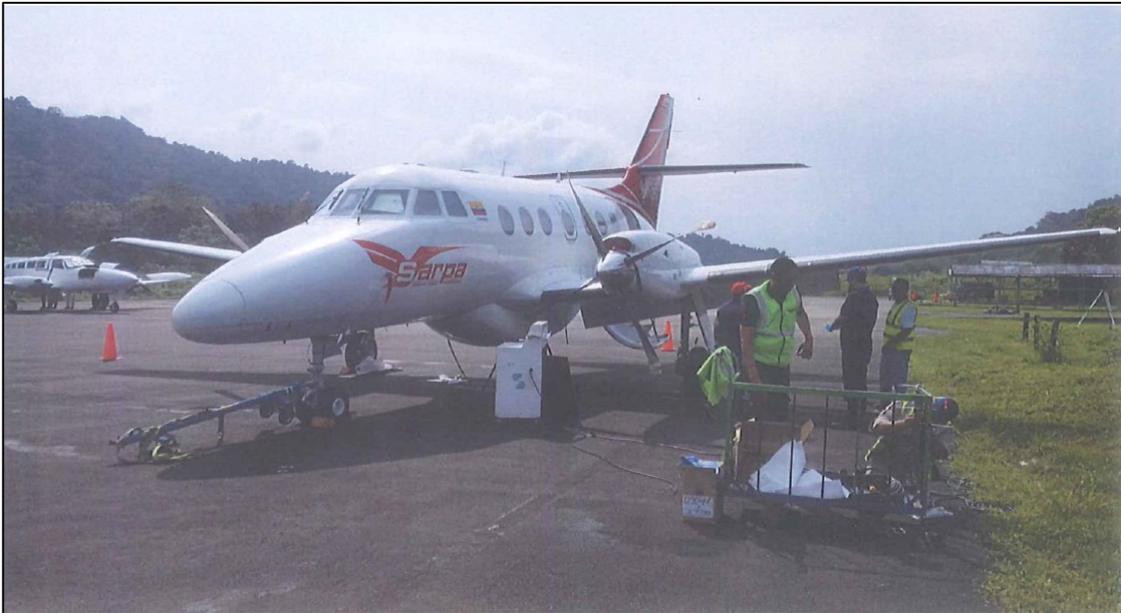
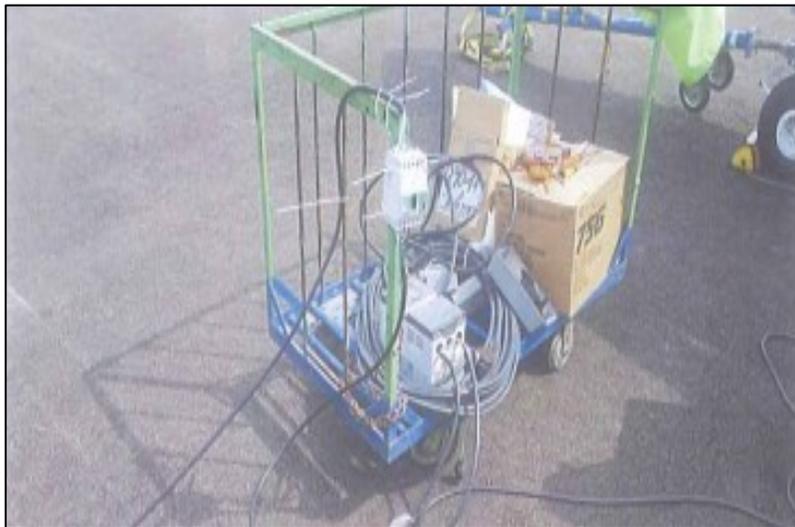
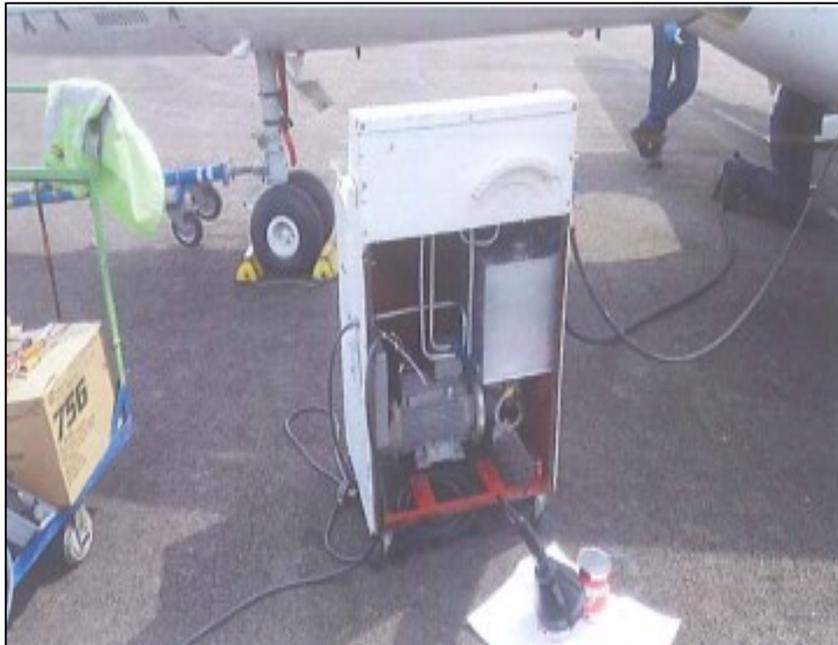
Teniendo en cuenta la naturaleza del evento, se realizó una inspección al sistema de frenos para descartar cualquier mal funcionamiento de sus componentes. Dicha inspección se realizó utilizando un equipo hidráulico externo, simulando la potencia hidráulica generada por las bombas hidráulicas que se encuentran instaladas en la caja de accesorios de los motores del avión.

Se comprobó la operación normal del sistema; se descartó, por lo tanto, como un posible factor que pudiera tener alguna incidencia en la excursión de la aeronave de la pista.

Fotografía No. 13: Instalación equipo para prueba hidráulica HK4394
