INFORME PRELIMINAR ACCIDENTE

COL-19-25-GIA

Aterrizaje Forzoso por Pérdida de
Potencia

PA25-235, Matrícula HK-673

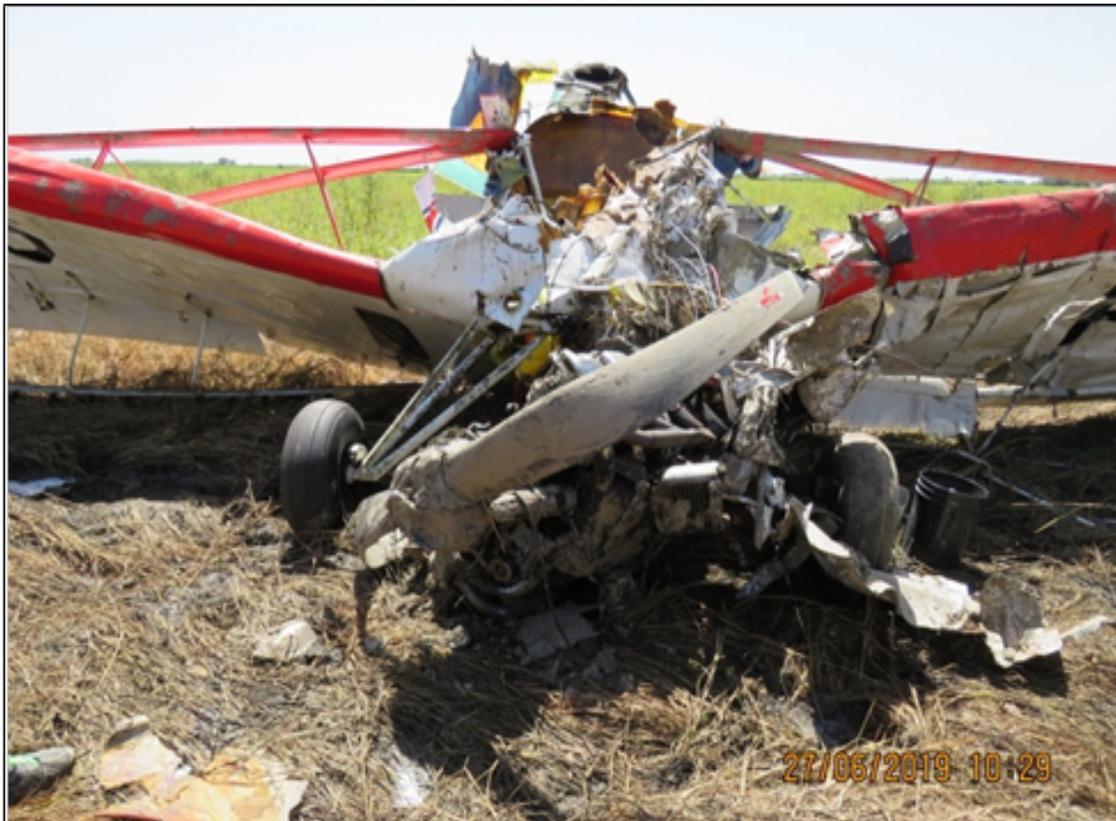
La aeronave impactó contra el terreno con un rumbo 246°. La dinámica de impacto se evidenció con un alto ángulo de descenso y aparentemente con alta velocidad; no se presentó fuego pre ni post accidente.

Fotografía No. 1 – Condición final de la aeronave HK-673

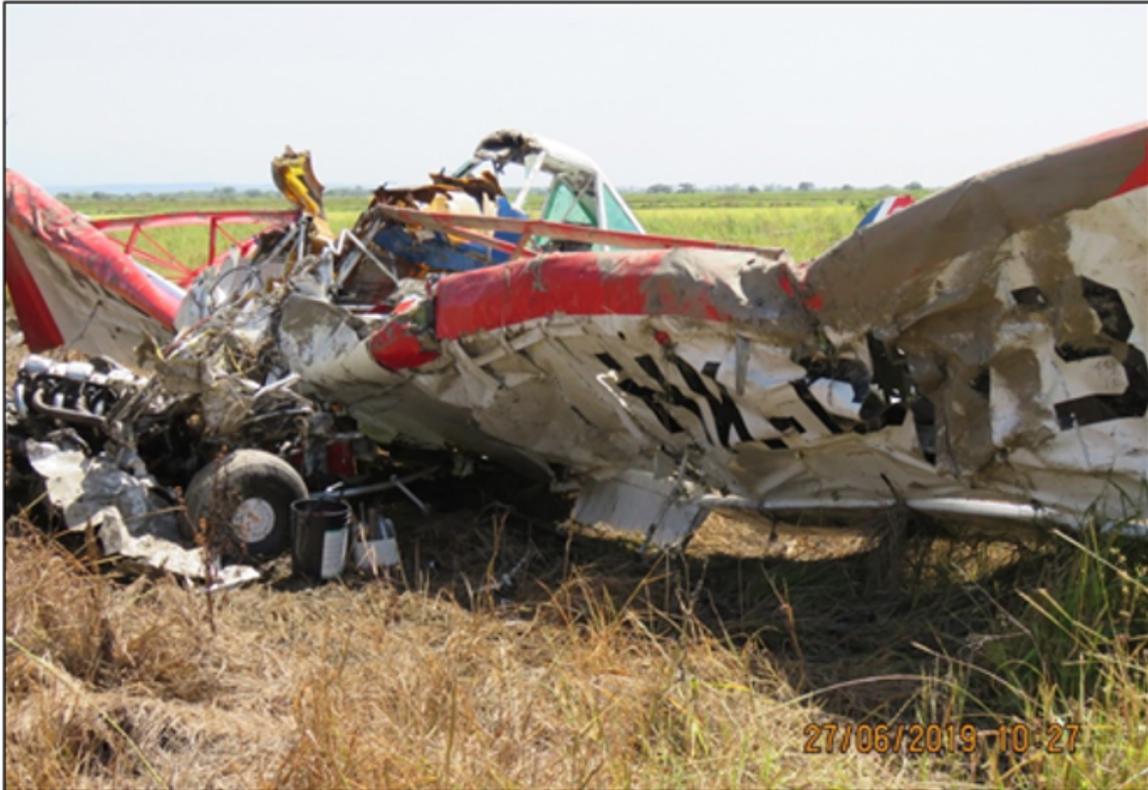
La bancada del motor y el motor se destruyeron en el impacto; los tanques de combustible se desprendieron; el sistema de aspersión resultó destruido; la estructura primaria y del fuselaje y de los planos sufrieron daños sustanciales.

Fotografía No. 2 – Daños generales de la aeronave HK-673
