# INFORME PRELIMINAR ACCIDENTE

## **COL-19-33-GIA**

Colapso parcial del tren principal  
derecho y salida de pista

Matrícula N989AE

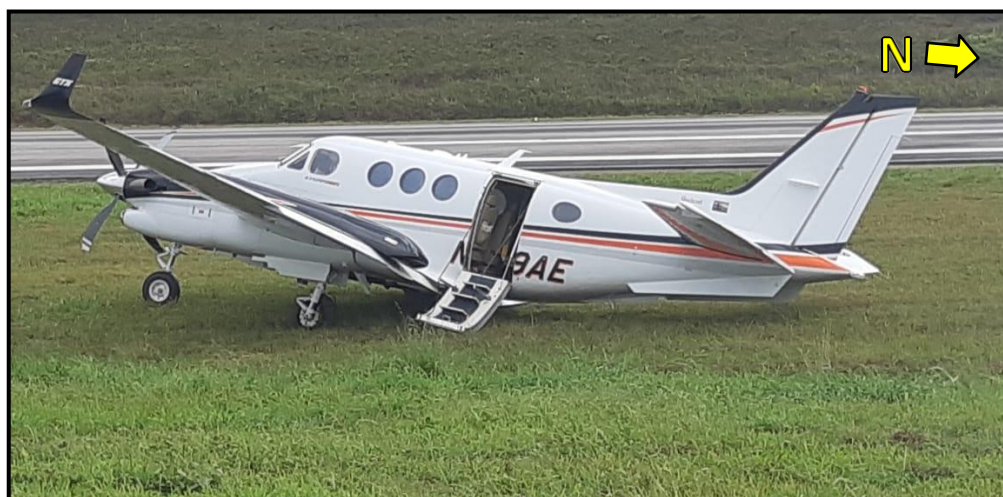
Foto No. 1 posición final de la aeronave

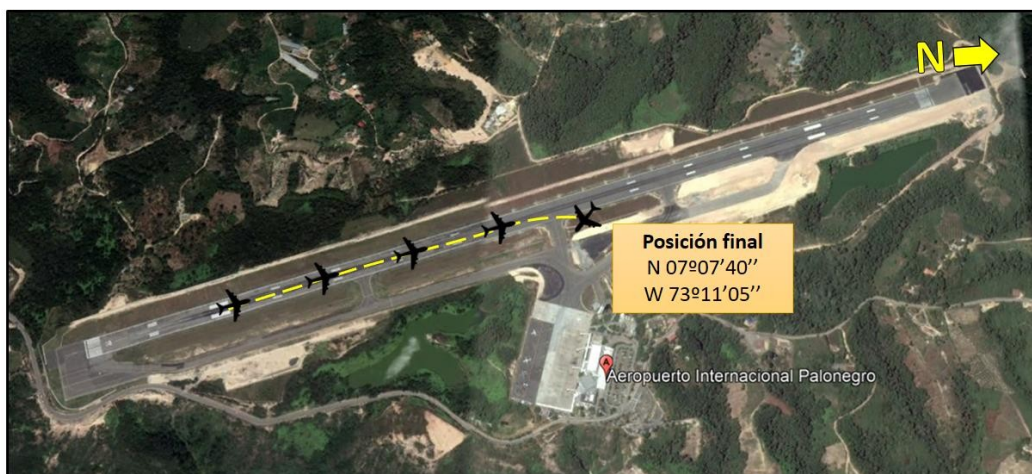
Imagen No. 1 trayectoria y posición final de la aeronave

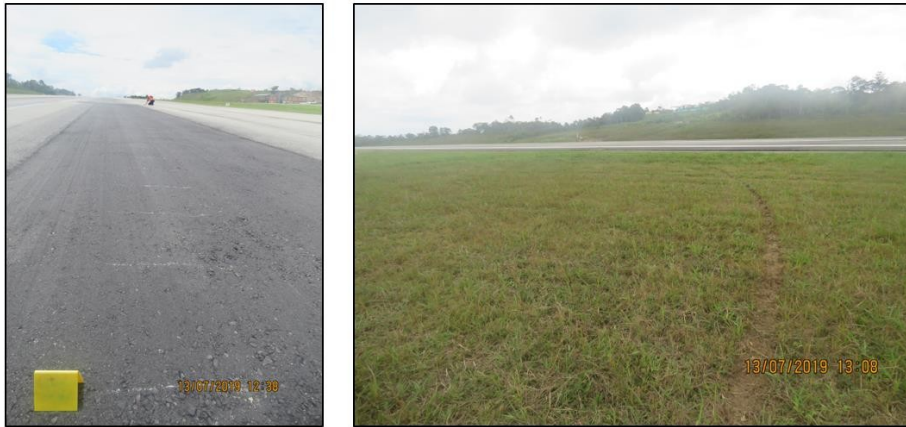
La Aeronave aterrizó por la cabecera 35 en la zona de toque, recorrió aproximadamente 600 metros, punto en el que se encontraron las primeras marcas dejadas por la hélice del motor derecho, cuando el tren se retraía lentamente, las evidencias de las marcas se fueron haciendo más fuertes progresivamente, repitiéndose cada 50 cm aproximadamente. A los 625 metros comenzó la aeronave a cambiar su trayectoria por el costado derecho, deteniendo su recorrido a 658 metros, tomando como referencia la calle de rodaje C.

Foto No. 2 y 3 Toma de evidencias en pista SKBG

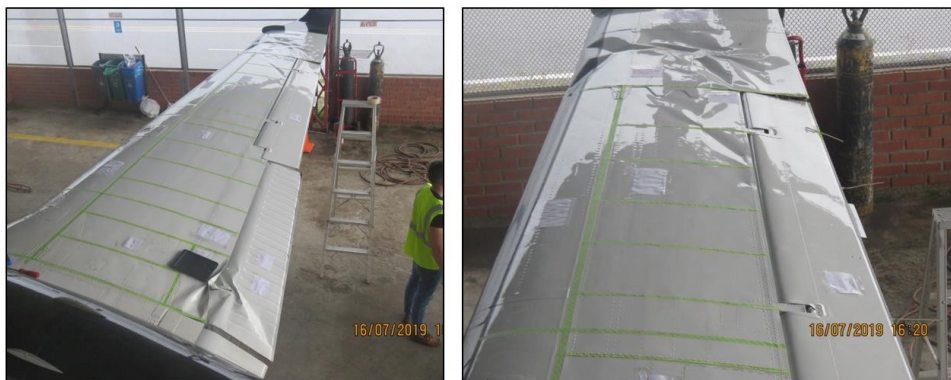
Durante el evento la aeronave presentó daños sustanciales en la parte superior e inferior del plano derecho, comprometiendo la aerodinámica y la resistencia estructural del mismo.

Fotos No. 4 y 5 Mapeo de daños estructurales plano derecho
