# INFORME PROVISIONAL ACCIDENTE

## **COL-19-10-GIA**

**Falla de motor y colisión contra  
el terreno**

Matrícula HK2494

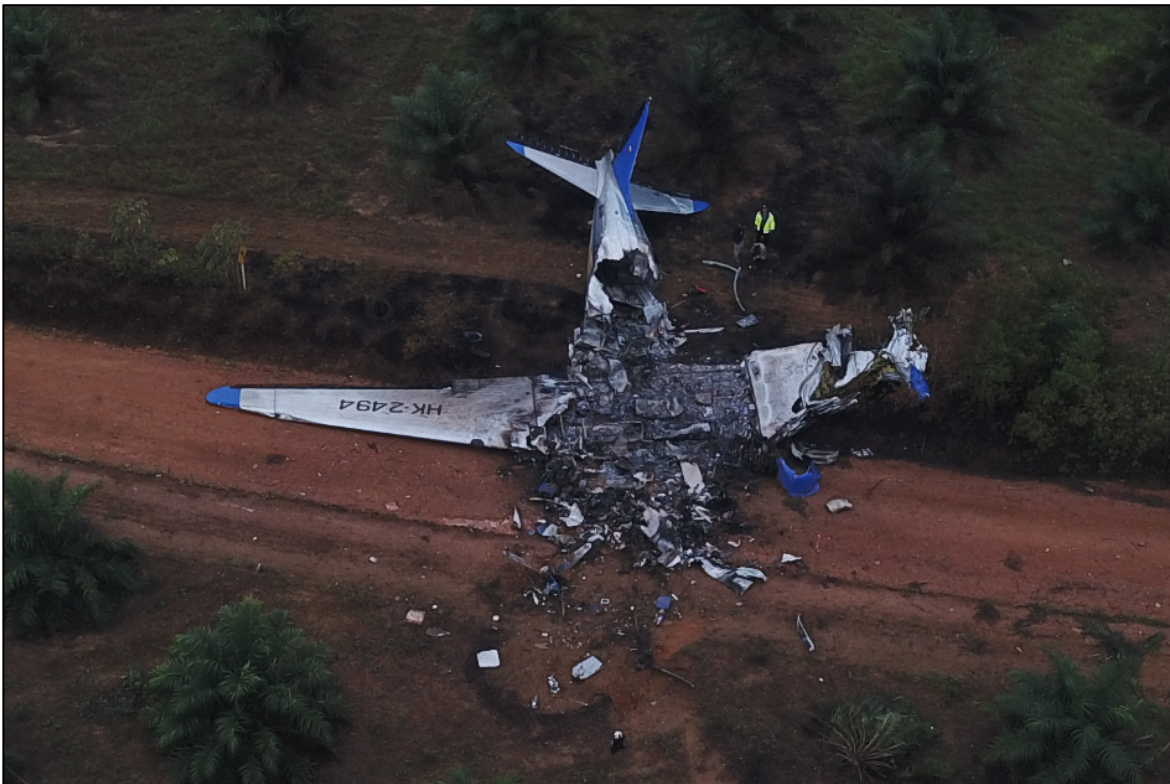
Fotografía No. 1 – Condición final de la aeronave HK2494

**DESTRUIDA.** Como consecuencia de la colisión contra el terreno, y el fuego post-impacto, la aeronave quedó totalmente destruida. Hubo una afectación del 85% de toda la estructura de la aeronave por acción del incendio post impacto.

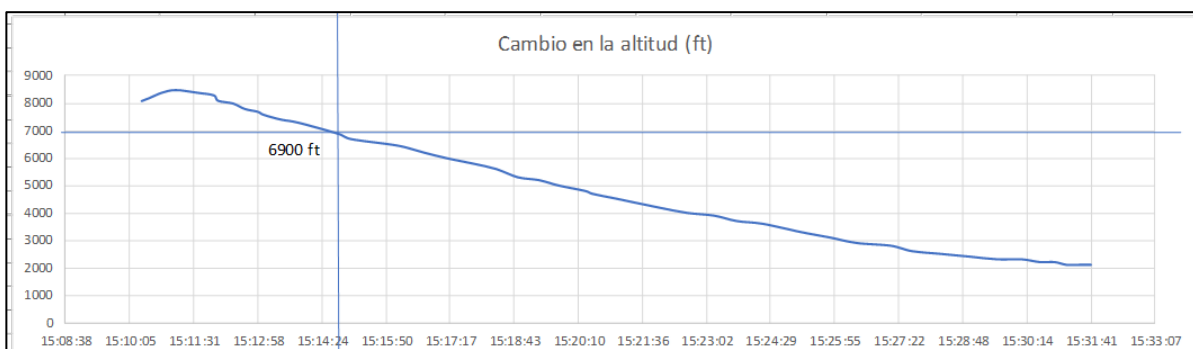
La velocidad verdadera se mantiene constante, en un promedio de 85 nudos; sin embargo, la altitud que inicialmente era de 8.500 pies, se redujo gradual y constatemente hasta el momento en que se produjo el accidente.

Gráfica No. 3 – Visualización de la altitud vuelo HK2494 en la trazas Radar

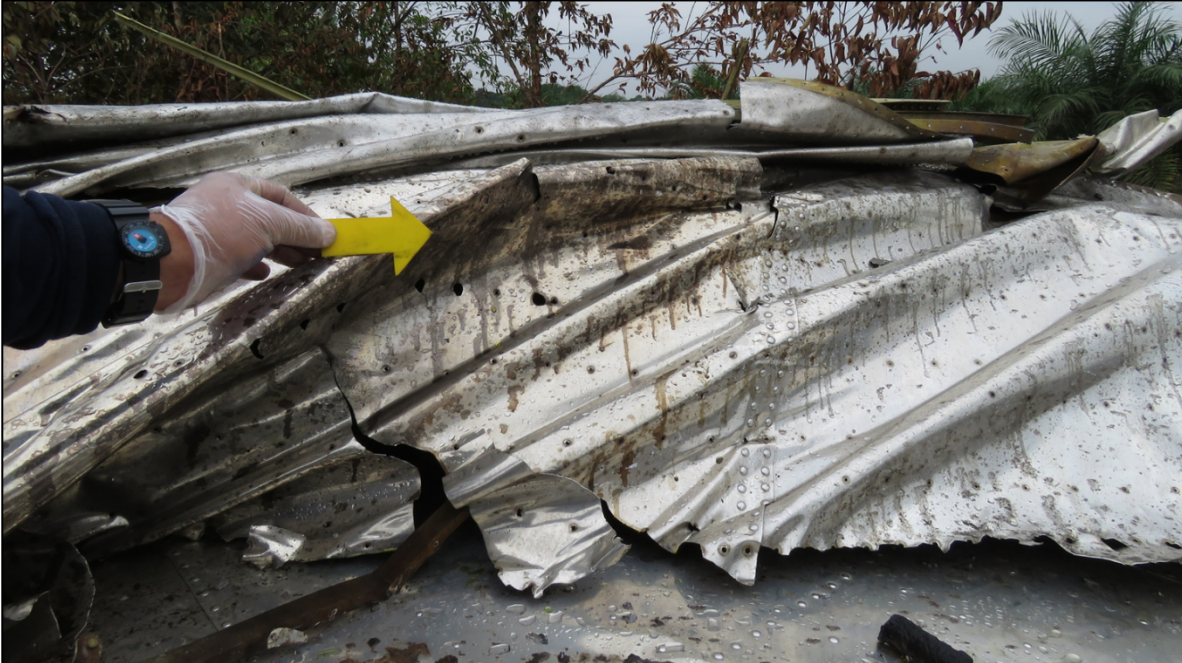
El motor izquierdo se encontró con daños considerables, no obstante con todos sus cilindros instalados, sin encontrar una fuente de escape de aceite.

El plano derecho se encontró íntegro sin daños mayores ni salpicaduras de aceite.

*Fotografía No. 1 – Presencia de aceite en la sección del borde de ataque y extradós restos HK2494*

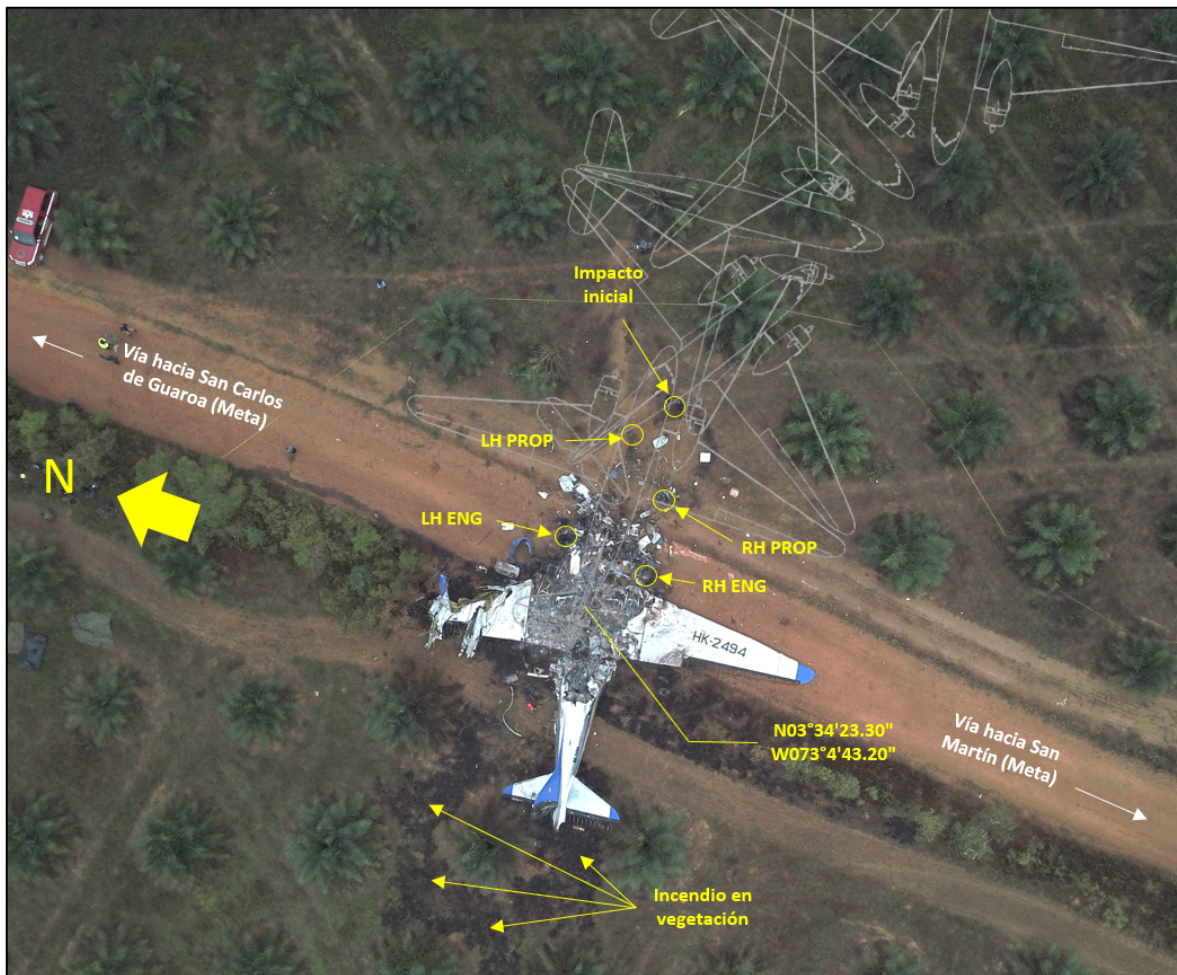
Posteriormente se produjo un corto desplazamiento horizontal, durante el cual impactó la estructura de la cabina con la vegetación, y las hélices contra el terreno, desprendiéndose.

En esta secuencia de impactos, el avión giró aproximadamente 180°, quedando finalmente con rumbo contrario al inicial.

Imagen No. 3 – Escena del accidente y ubicación de los componentes principales de la aeronave. La marca de agua describe la dinámica más probable de impacto contra el terreno.

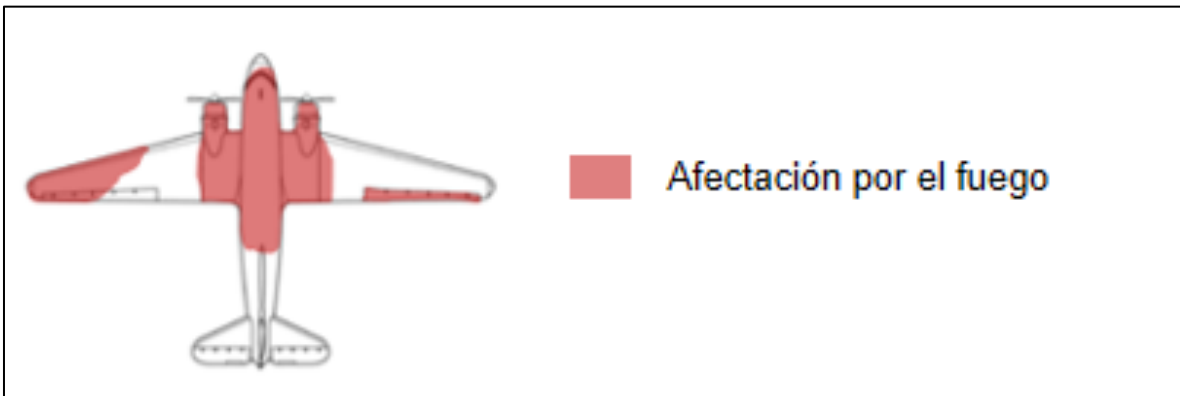
Posteriormente al impacto contra el terreno se generó un incendio sobre la estructura de la aeronave y la vegetación circundante, originado principalmente por el combustible derramado desde los tanques de combustible de la aeronave, al interactuar con las partes calientes de las plantas motrices. La afectación por el fuego alcanzó a un 85% de la aeronave, principalmente ala cabina de mando y cabina de pasajeros.

Debido a la zona remota en la que se produjo el accidente, las acciones de extinción del incendio se vieron reducidas significativamente. El incendio se extinguió prácticamente, por agotamiento de material comburente.

Imagen No. 4 – Afectación de la aeronave por el fuego
