# INFORME PROVISIONAL ACCIDENTE

## **COL-18-10-GIA**

**Falla de motor y colisión contra  
el terreno**

Matrícula HK2494

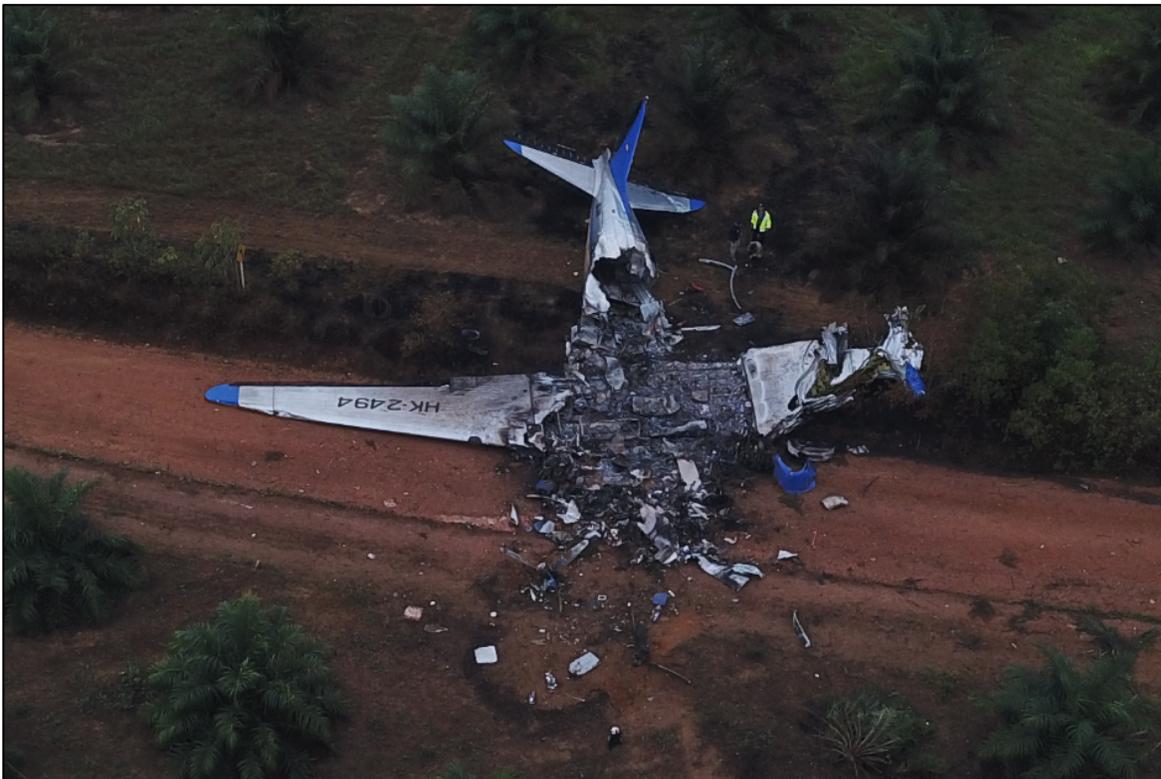
*Fotografía No. 1 – Condición final de la aeronave HK2494*

**DESTRUIDA.** Como consecuencia de la colisión contra el terreno, y el fuego post-impacto, la aeronave quedó totalmente destruida. Hubo una afectación del 85% de toda la estructura de la aeronave por acción del incendio post impacto.

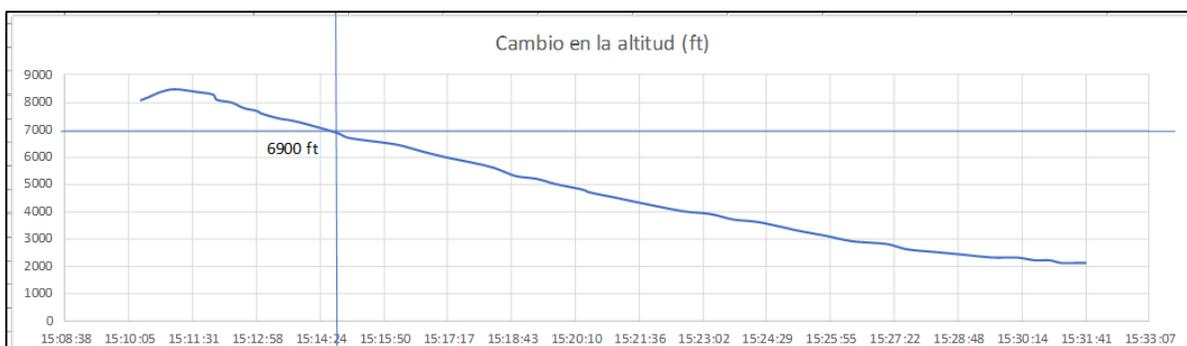
La velocidad verdadera se mantiene constante, en un promedio de 85 nudos; sin embargo, la altitud que inicialmente era de 8.500 pies, se redujo gradual y constatemente hasta el momento en que se produjo el accidente.

Gráfica No. 3 – Visualización de la altitud vuelo HK2494 en la trazas Radar

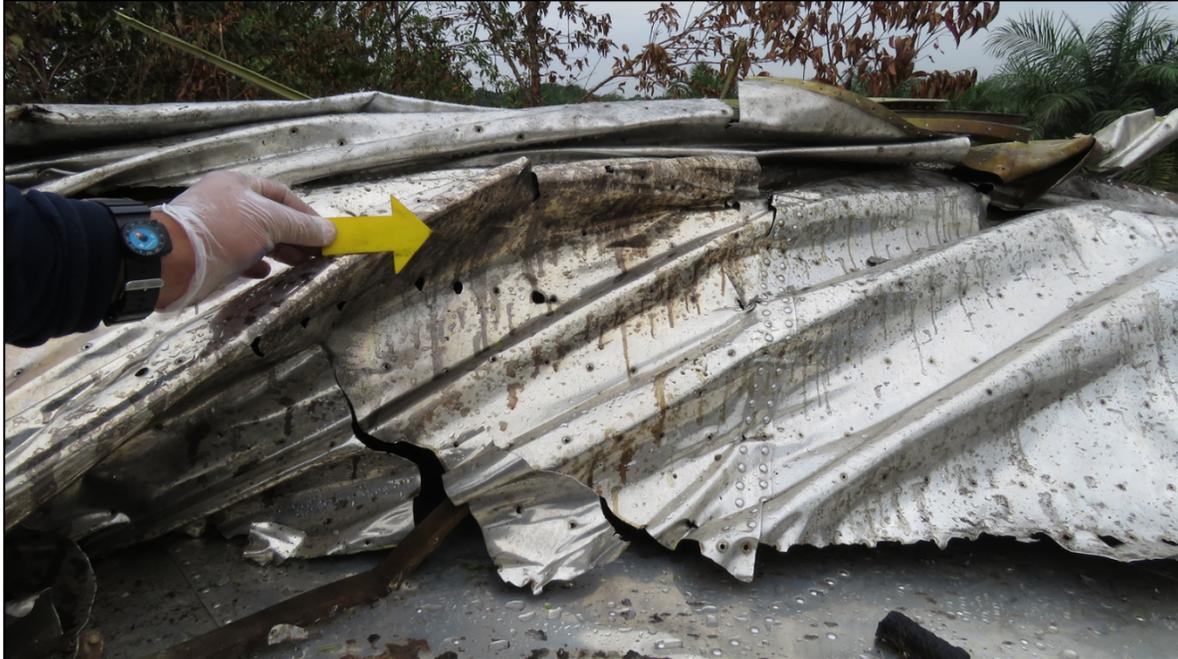
El motor izquierdo se encontró con daños considerables, no obstante con todos sus cilindros instalados, sin encontrar una fuente de escape de aceite.

*Fotografía No. 1 – Presencia de aceite en la sección del borde de ataque y extradós restos HK2494*

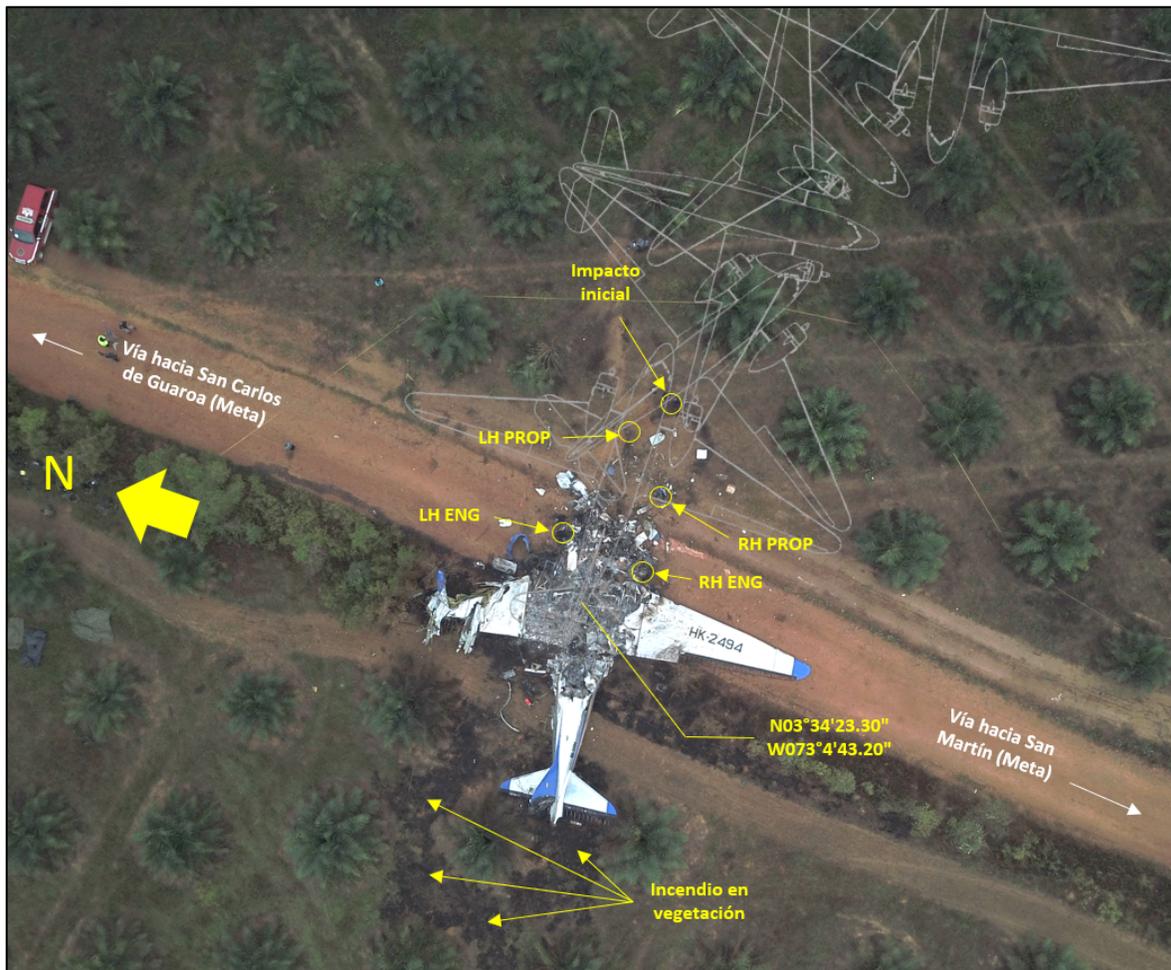
Posteriormente se produjo un corto desplazamiento horizontal, durante el cual impactó la estructura de la cabina con la vegetación, y las hélices contra el terreno, desprendiéndose.

En esta secuencia de impactos, el avión giró aproximadamente 180°, quedando finalmente con rumbo contrario al inicial.

Imagen No. 3 – Escena del accidente y ubicación de los componentes principales de la aeronave. La marca de agua describe la dinámica más probable de impacto contra el terreno.

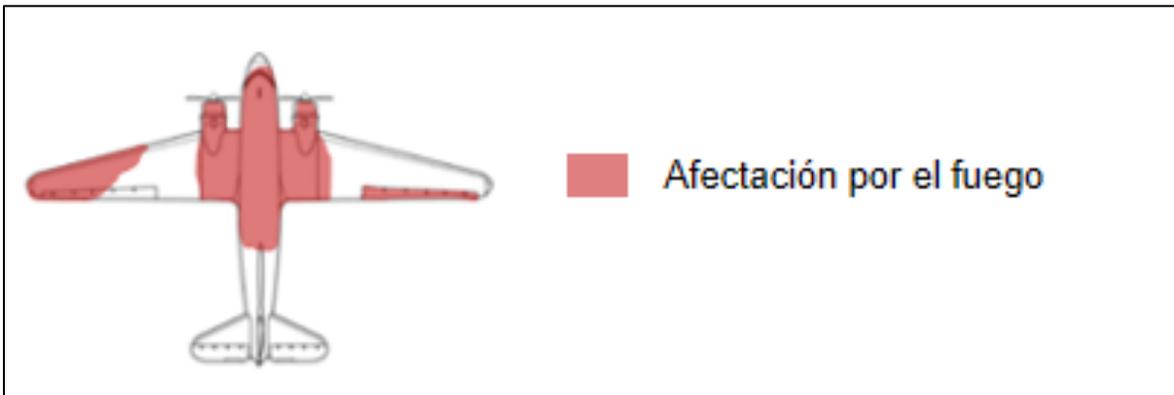
Posteriormente al impacto contra el terreno se generó un incendio sobre la estructura de la aeronave y la vegetación circundante, originado principalmente por el combustible derramado desde los tanques de combustible de la aeronave, al interactuar con las partes calientes de las plantas motrices. La afectación por el fuego alcanzó a un 85% de la aeronave, principalmente ala cabina de mando y cabina de pasajeros.

Debido a la zona remota en la que se produjo el accidente, las acciones de extinción del incendio se vieron reducidas significativamente. El incendio se extinguió prácticamente, por agotamiento de material comburente.

Imagen No. 4 – Afectación de la aeronave por el fuego

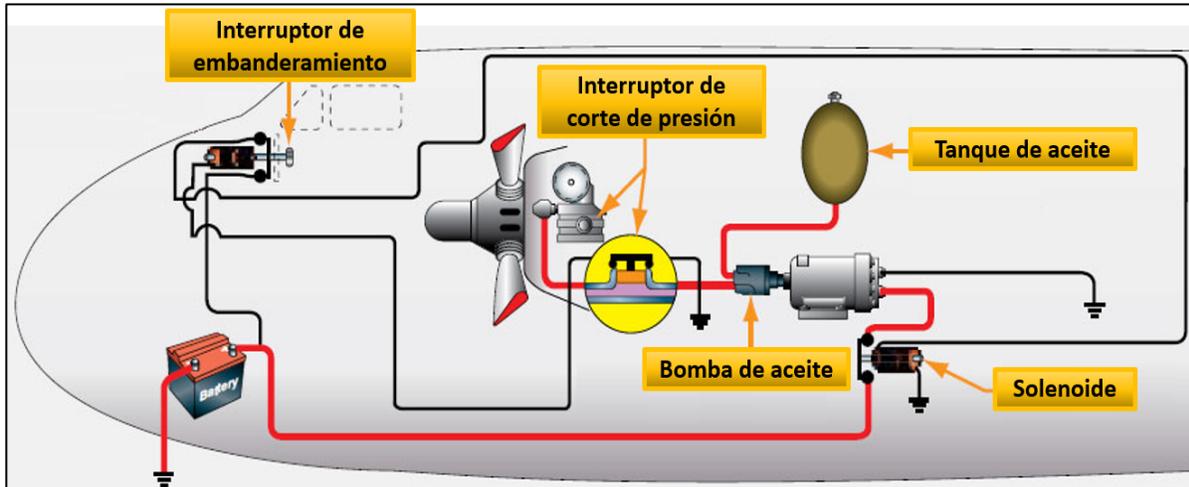
Si no se alcanza la presión de disparo de 600 psi, la bomba continúa funcionando hasta que falla. No existe una bomba de respaldo si llegase a fallar esta bomba.

Una falla en la bomba de embanderamiento antes de que se logre el ángulo completo de perfilamiento de las palas daría como resultado que las palas de la hélice se muevan hacia un paso alto debido a la fuerza centrífuga de la hélice que gira y la tensión del resorte del mecanismo de cambio de paso. Se requiere presión de aceite para superar estas fuerzas. No hay indicaciones visuales en cabina para advertir a la tripulación de vuelo sobre el funcionamiento de la bomba de embanderamiento.

El monitoreo de la rotación de la hélice y la posición del interruptor son los únicos procedimientos para garantizar que el funcionamiento ha sido correcto.

Imagen No. 6 – Diagrama de sistema típico de sistema de embanderamiento de la hélice
