# INFORME FINAL ACCIDENTE

## **COL-19-10-GIA**

**Excursión de pista**

Cessna 210N

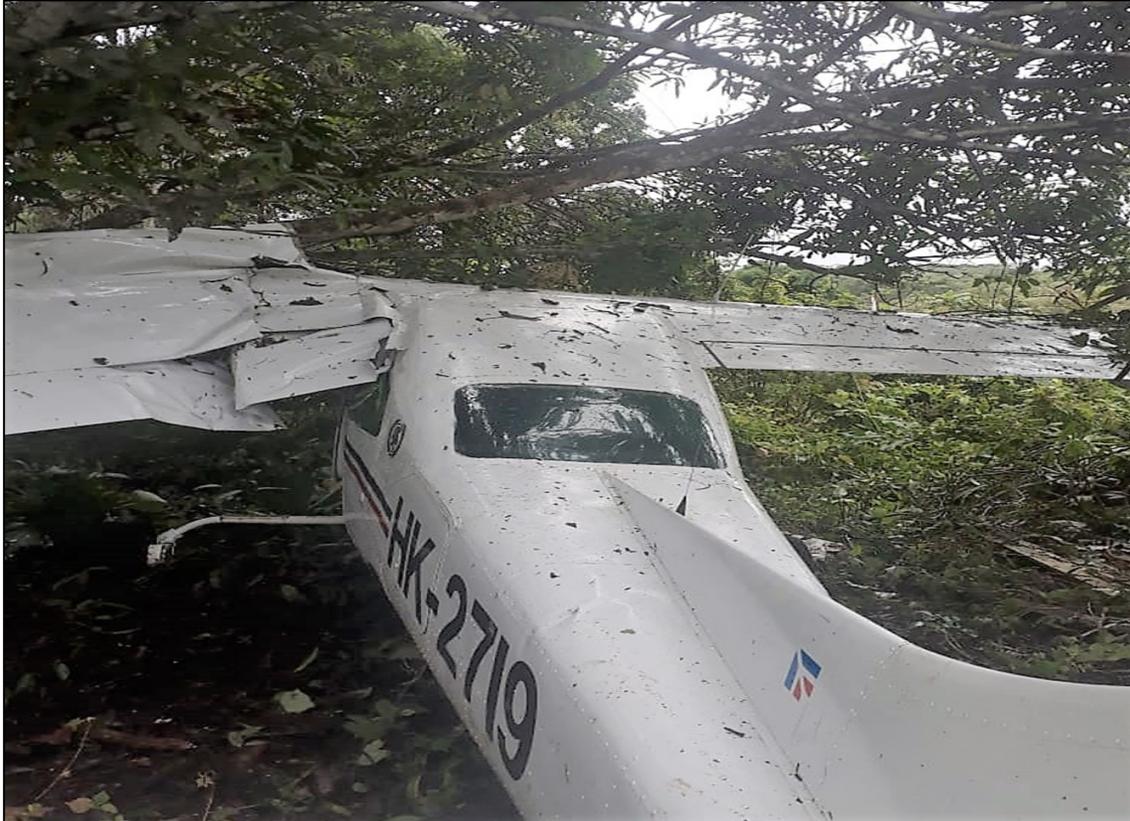
El Piloto reaccionó reduciendo la potencia y cortando el combustible, para apagar el motor y mantener el control. La aeronave entró en hidroplaneo, deslizándose hasta el final de la pista; se detuvo contra una cerca de alambre, e impactó un árbol con su plano izquierdo.

**Fotografía No. 1 - Posición final de la aeronave HK2719**

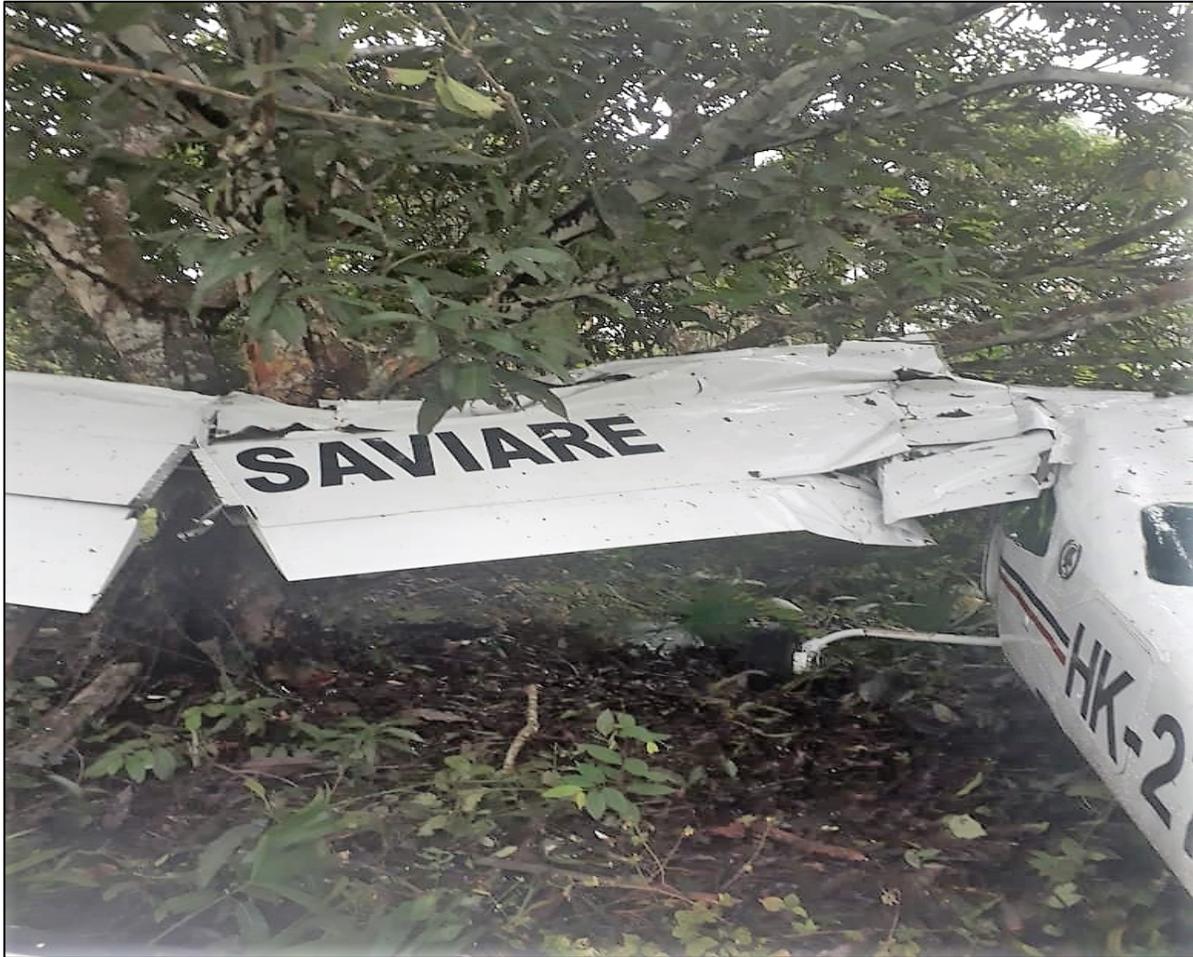
A consecuencia de la excursión de pista, hubo una afectación del 65% de la estructura de la aeronave por acción del impacto contra obstáculo y parada súbita del motor.

Se presentó golpe y desprendimiento del plano izquierdo, con torsión del fuselaje.

**Fotografía No. 2 - Daños ocasionados a la aeronave**

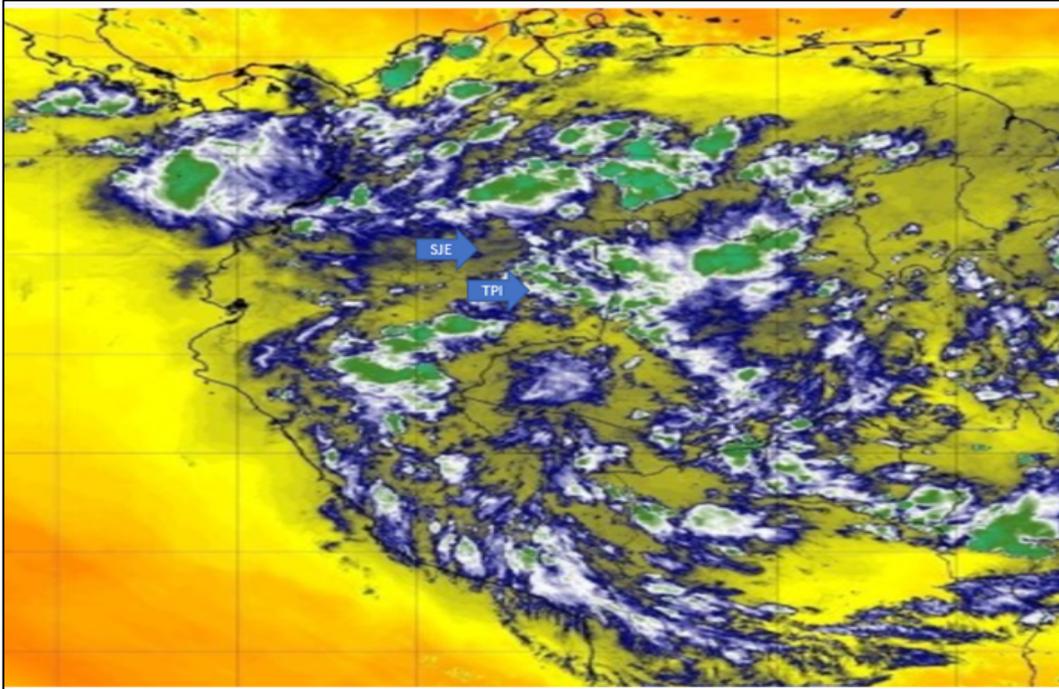
Este METAR del área de San José del Guaviare, indicaba que las condiciones eran visuales; sin embargo, la empresa no efectuó un análisis más amplio, ni analizó la carta meteorológica de horas anteriores, para el aeródromo de destino, que indicaba la precipitación constante y reciente, tal como se aprecia en la siguiente imagen satelital.

**Imagen No. 2 - Imagen satelital meteorológica de la hora del accidente**

De acuerdo con los reportes meteorológicos emitidos por la oficina de Meteorología del IDEAM, el día del accidente se presentó sobre Tomachipán una lluvia ligera y constante desde las 11:55 HL hasta las 14:30 HL, suficiente para mojar y crear algunos charcos sobre ella y en sus alrededores.

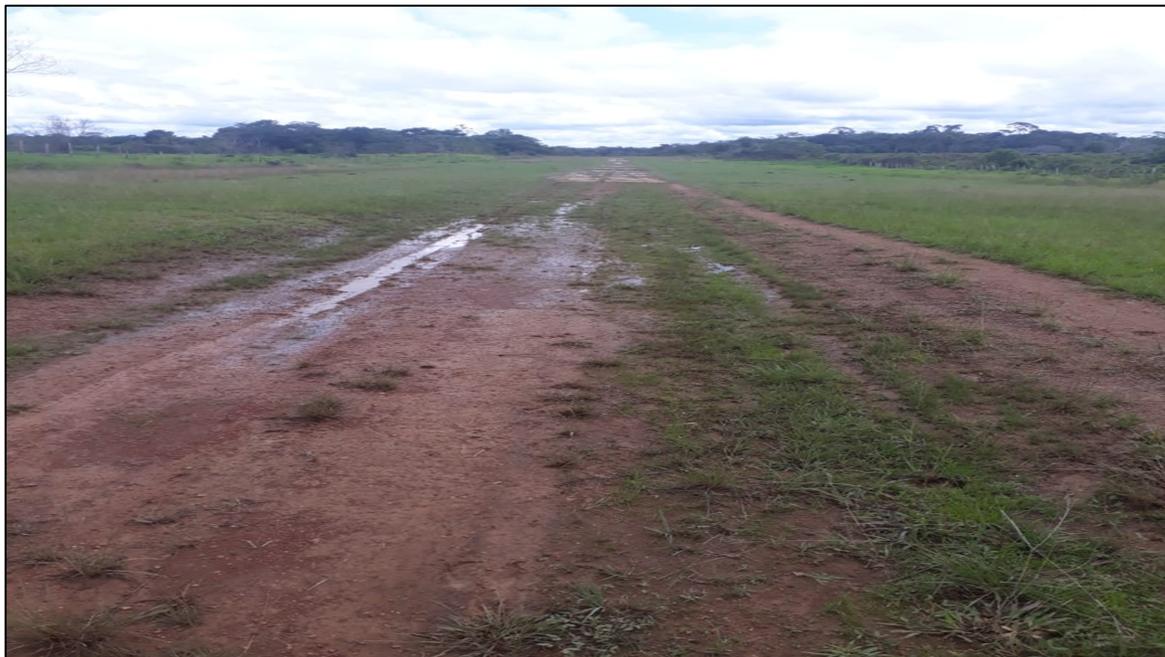
Fotografía No. 3 - Vista de la pista desde el umbral de la cabecera 12

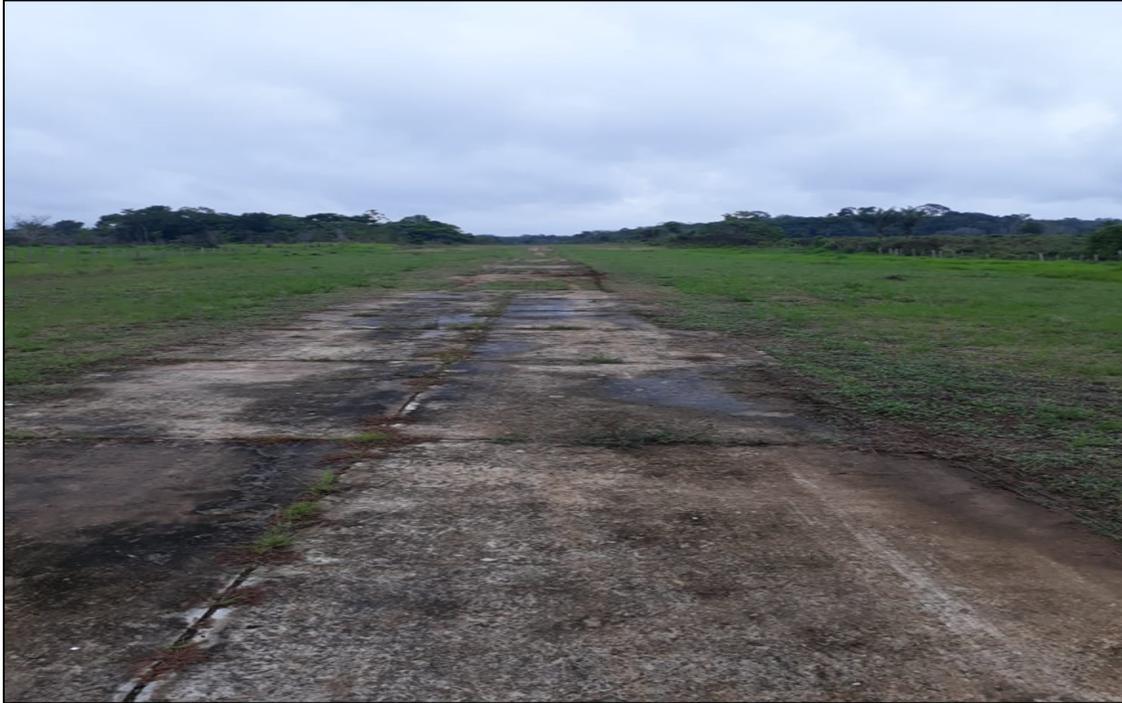
**Fotografía No. 4 - Vista de la pista desde el umbral de la cabecera 30**

A la pista la atraviesa un paso peatonal en el punto en donde se unen los dos tipos de superficie. Carece de zonas de seguridad y está encerrada por una cerca de alambre. En la prolongación de la cabecera 30 existen árboles que son constituyen un obstáculo para el despegue.

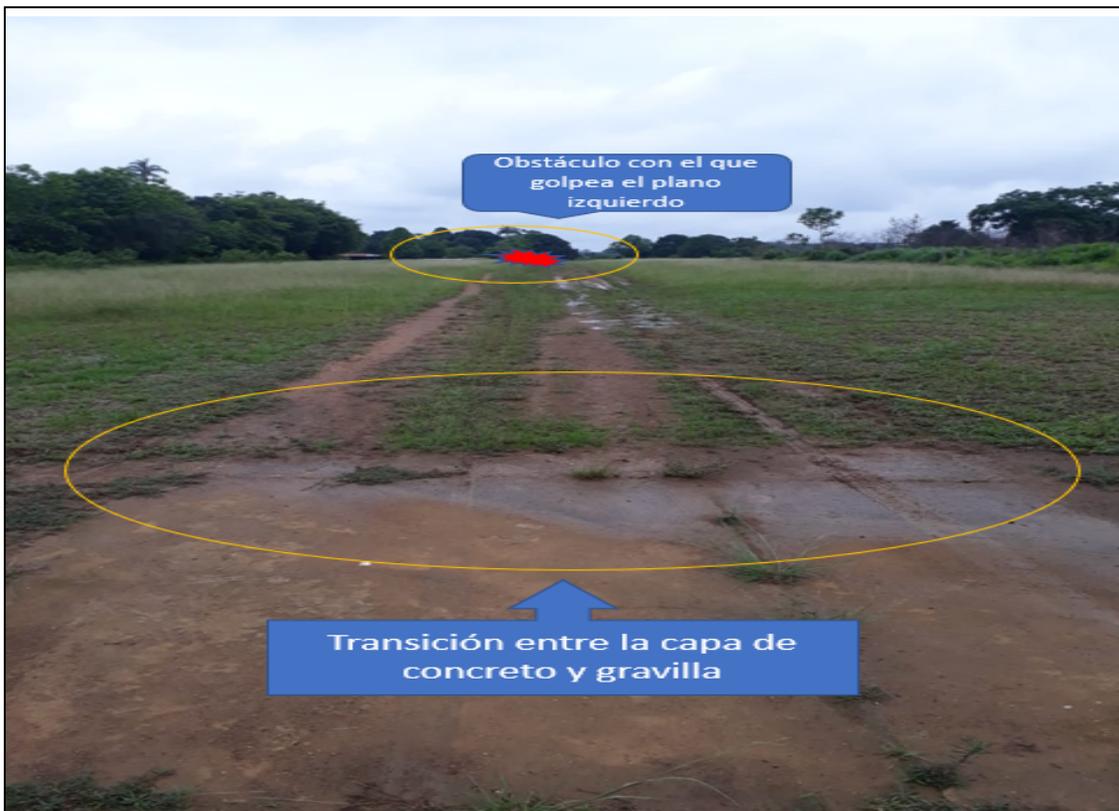
**Fotografía No. 5 - Transición entre las dos capas de la pista y zona de hidroplaneo**

El aeródromo de Tomachipán, carece de administración in situ, de servicios ATS y de información meteorológica. La franja de pista no se encuentra bien delimitada, pues sus bordes y parte de la superficie están invadidos por pasto; la superficie, parte de concreto y parte de gravilla, es irregular, la acumulación de humedad, el crecimiento de pasto y la formación de charcos de agua. Estas deficiencias hacen insegura la operación en general, y particularmente cuando la pista está húmeda.

Aprovechar el Sistema de Gestión de Seguridad Operacional, para efectuar un completo análisis y gestión de riesgos de las condiciones de operación en aeródromos de operación frecuente de la empresa, especialmente aquellos con limitaciones en la infraestructura, que carecen de administración in situ, de servicios ATS, de información meteorológica o que ofrecen otros riesgos.
