INFORME PROVISIONAL ACCIDENTE

COL-19-65-GIA

**Colapso parcial tren derecho
en aterrizaje**

Boeing 737-401

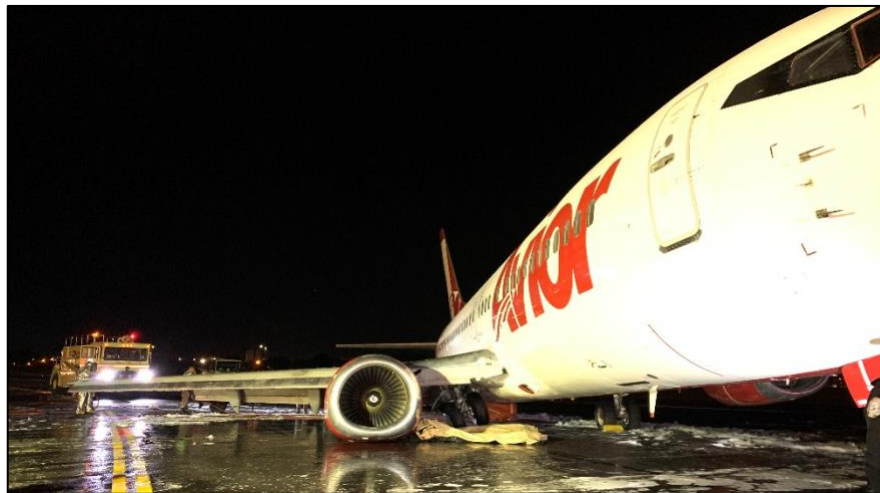
Fotografía No. 1 - Condición final de aeronave YV3012

La aeronave yacía en posición inclinada hacia la derecha apoyada sobre el motor derecho, sobre tren principal izquierdo y el tren de nariz, con evidente colapso parcial del tren principal derecho.

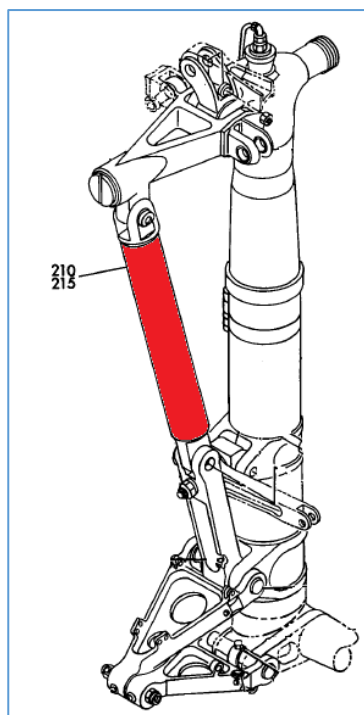
El colapso parcial del tren derecho presentó evidente rompimiento a la altura del *Strut Assy-drag* (P/N: 65-46103-1, S/N: ZC50). Era notorio el derrame de combustible del tanque principal derecho hacia la superficie de la pista, el cual fue controlado por el Servicio de Extinción de Incendios (SEI).

Imagen No. 1 - Ubicación del Strut Assy-drag

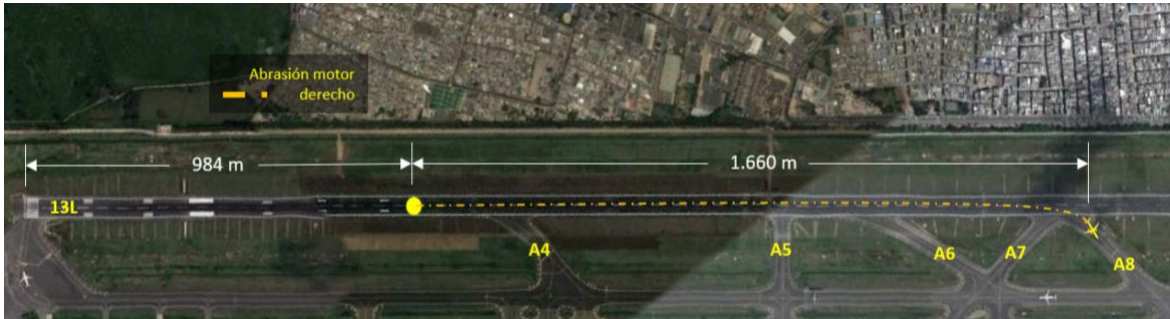
Dentro de la inspección realizada a la superficie de la pista, se evidenció el inicio de la marca de abrasión de la sección baja de la carcasa del motor izquierdo a 984 m del umbral de la pista 13L, el cual se prolongó por 1.660 m hasta la posición final de la aeronave en la calle de rodaje A8. La aeronave mantenía un total de 16,000 lb de combustible.

Imagen No. 2 - Distancias determinadas en la investigación de campo

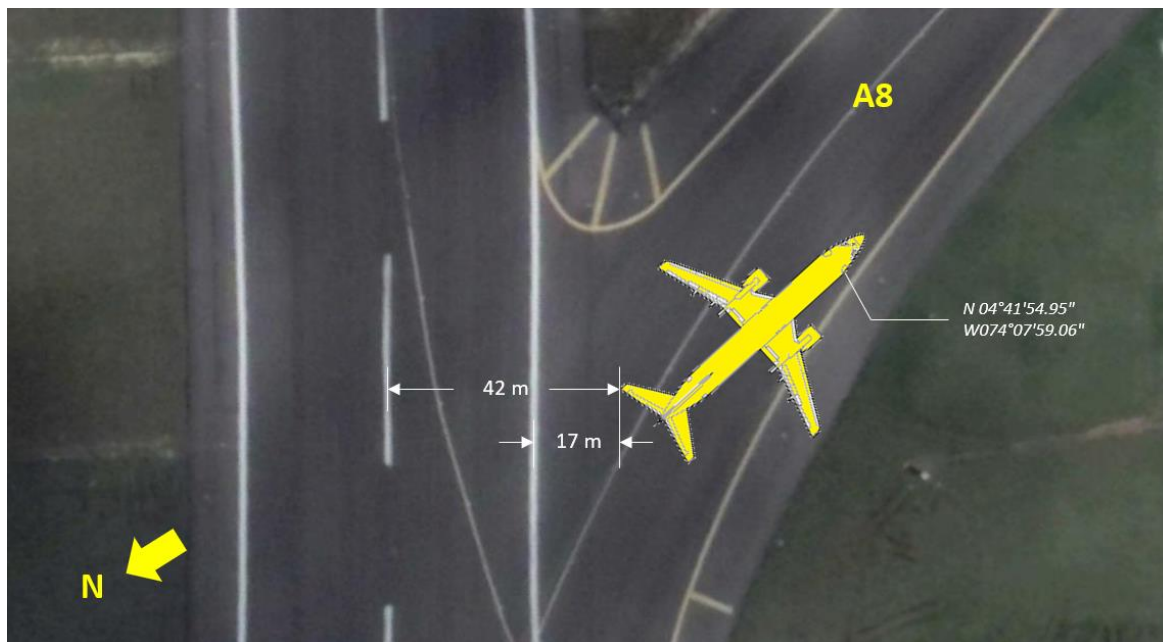
Imagen No. 3 - Ubicación de la aeronave con relación al eje de pista

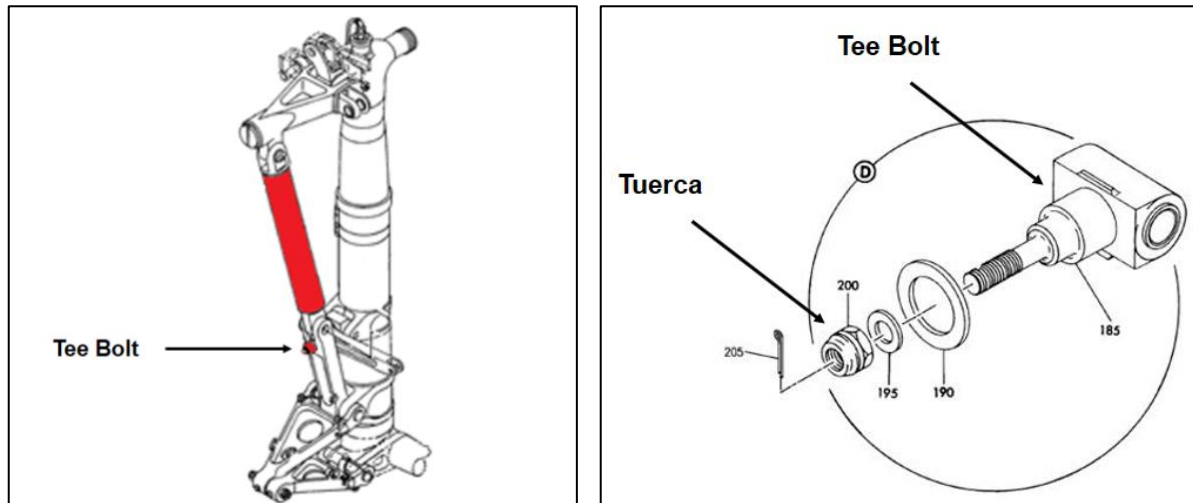
El Tee-Bolt corresponde a un tornillo en T ubicado en la parte baja del tren de aterrizaje que mantiene anidado el mecanismo de bloqueo del tren al mantener simétrico el Strut Assy-drag upper and lower.

Imagen No. 4 - Ubicación del Tee-Bolt en el mecanismo del tren de aterrizaje.

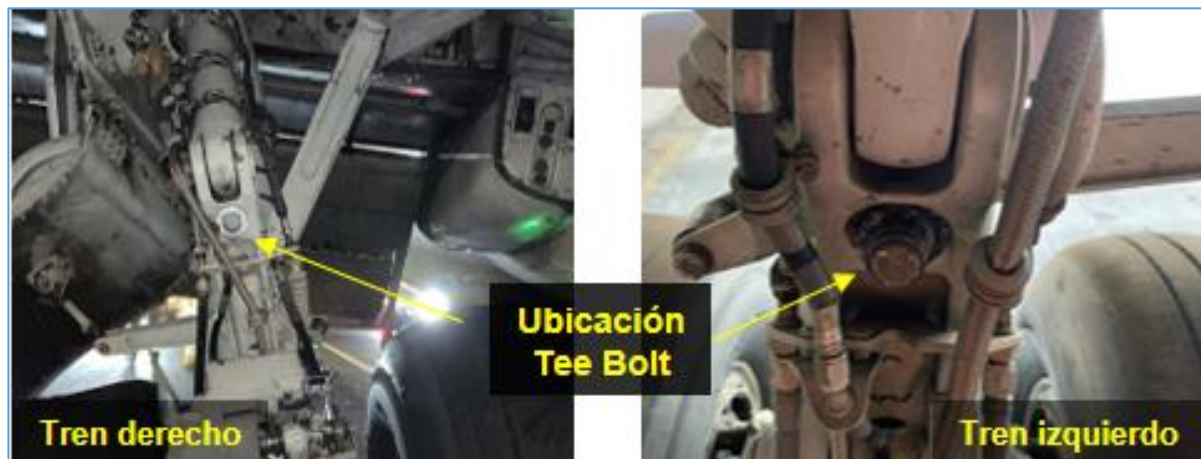
Al revisar este mecanismo, particularmente la ubicación del Tee-Bolt en la aeronave accidentada, el tren derecho exhibía en su mecanismo la ausencia de la tuerca del Tee-Bolt. El tren izquierdo a su vez, exhibía la instalación de la tuerca Tee-Bolt en su mecanismo.

Fotografía No.2 - Condición final de los trenes de aterrizaje después del evento.

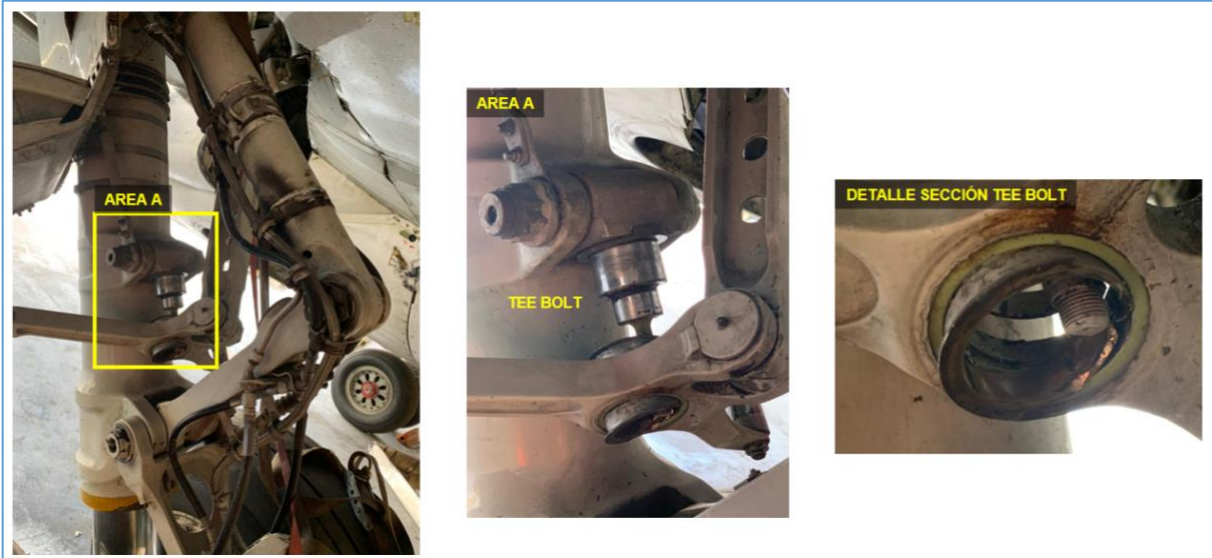
Al efectuar un examen detallado del Tee-Bolt del tren principal derecho, se evidenció la fractura de cierta longitud de la punta de los hilos del componente. La superficie en la cual se ubicaba cierta parte de la tuerca, no mostraba, a simple vista, cizalladura en sus hilos.

Fotografía No. 3 - Detalle general de la ubicación y condición del Tee-Bolt

La investigación actualmente se encuentra en espera de poder efectuar la inspección detallada de este componente, para determinar cualquier falla del y el origen de la discontinuidad que originó la retracción del tren durante la carrera de aterrizaje.
