INFORME PRELIMINAR ACCIDENTE

COL-19-28-GIA

**Fractura de tren principal durante
despegue**

Matrícula HK-1654

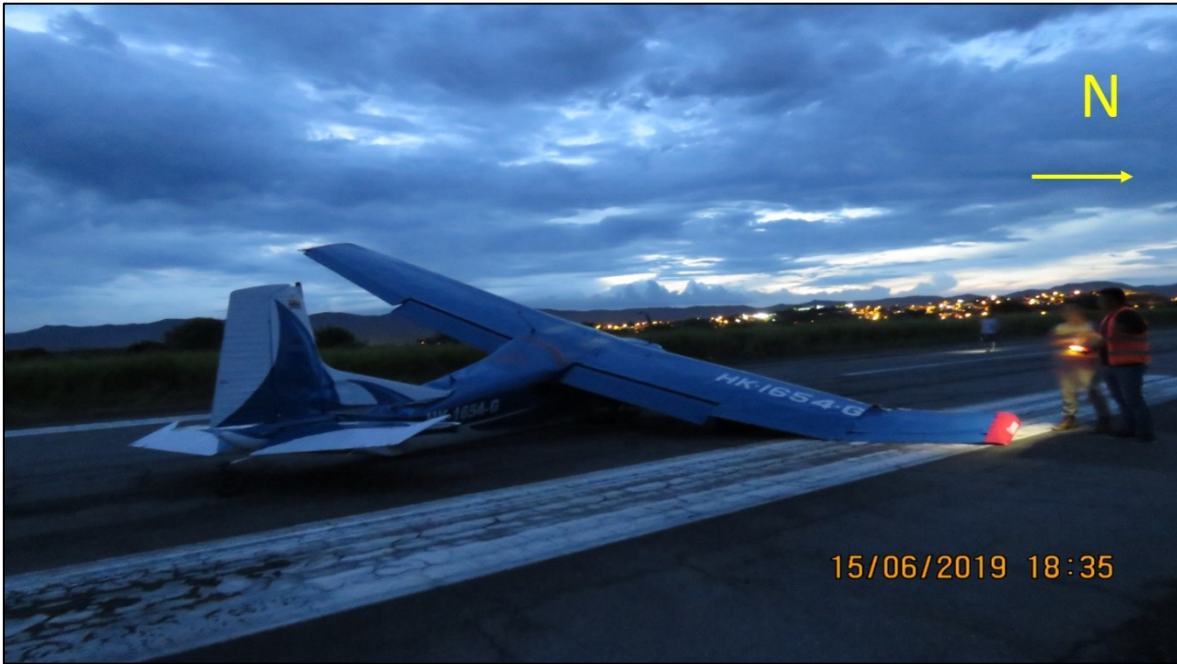
Fotografía No. 1: Posición final de la Aeronave

La aeronave quedó ubicada en las coordenadas N 4° 16' 43.73" W 74° 47' 43.38", con rumbo 192°. Los ocupantes abandonaron la aeronave por sus propios medios sin lesiones; no se presentó incendio pre ni post accidente. El aeropuerto quedó cerrado hasta el día siguiente, domingo 16 de junio, en horas de la mañana.

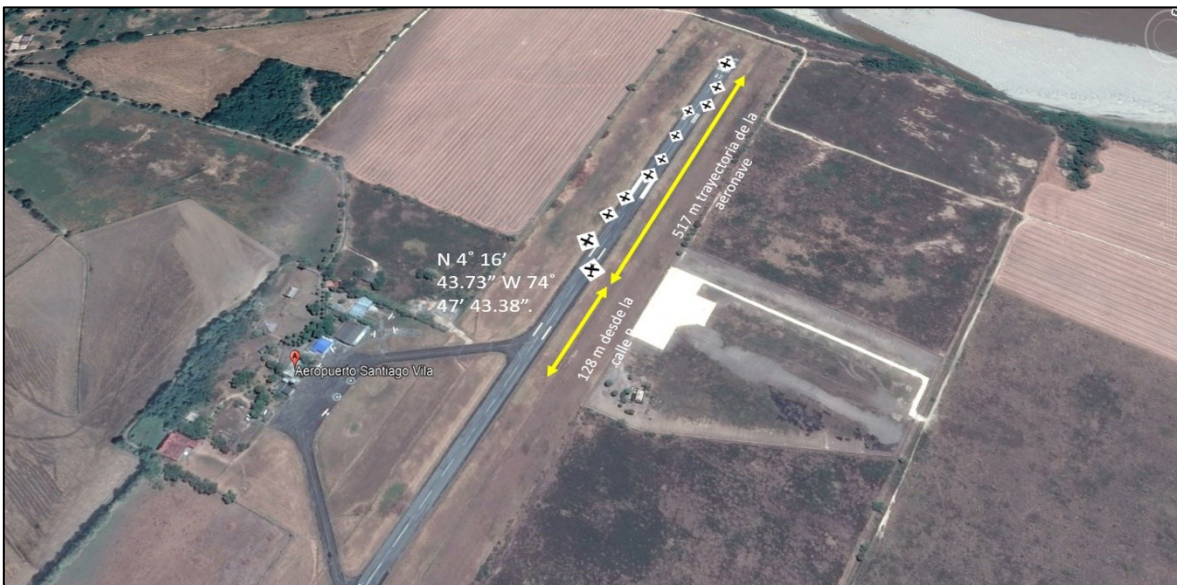
Fotografía No. 2: trayectoria de la aeronave antes del accidente

La Aeronave efectuaba la carrera de despegue por la cabecera 20; recorrió aproximadamente 480 metros, punto en el que se encontraron las primeras marcas dejadas por el tren de aterrizaje derecho y la hélice del motor; las evidencias de las marcas se fueron haciendo más fuertes progresivamente, repitiéndose cada 65 cm aproximadamente. A los 510 metros comenzó la aeronave a cambiar su trayectoria hacia el costado derecho, deteniendo su recorrido a 517 metros de la calle de rodaje B.

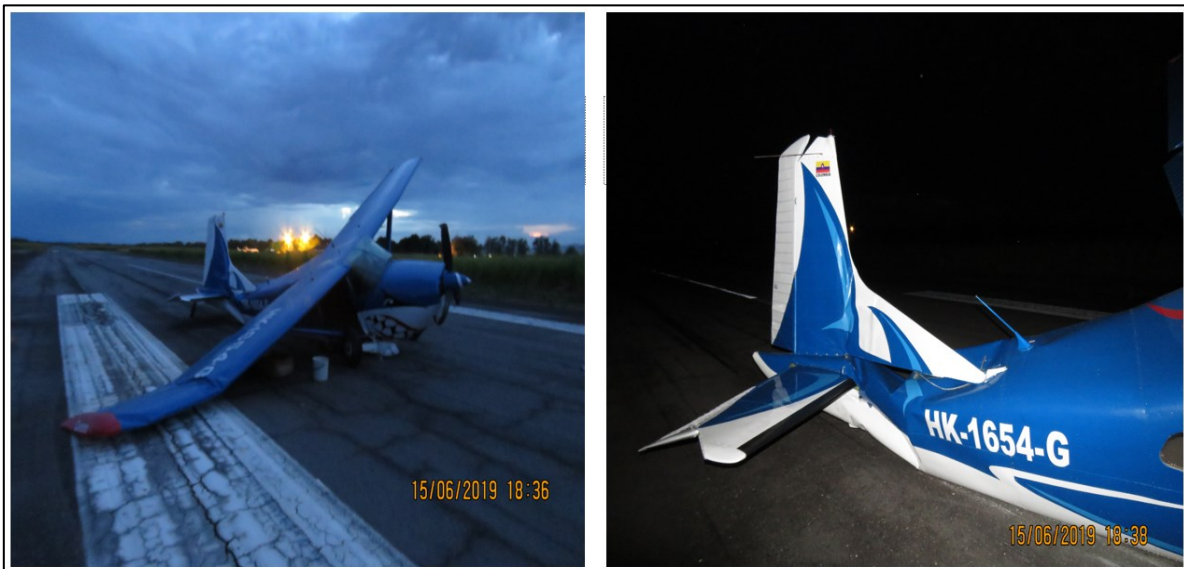
Durante el evento la aeronave presentó daños sustanciales en la parte superior e inferior del plano derecho, fractura en las vigas delantera y trasera y deformación de las costillas de ese mismo plano; así mismo, presentó daños en la sección del empenaje; estos daños comprometen las características aerodinámicas y la resistencia estructural de la aeronave. Además, sufrió la fractura del tren derecho.

Fotografía No. 3: daños estructurales en zonas mayores de la aeronave HK-1654G

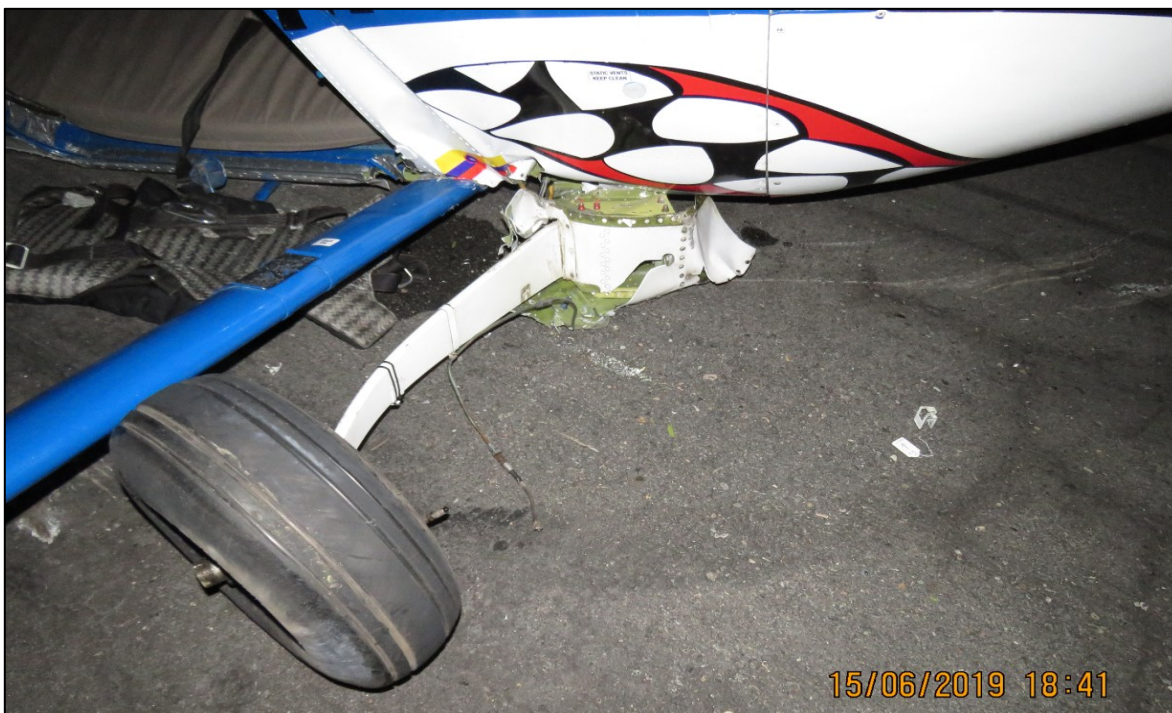
Fotografía No. 4: fracturas del tren derecho HK-1654G

- Evaluación en laboratorios de los componentes afectados del sistema del tren derecho de la aeronave:
- Análisis Metalográfico del tren derecho.
- Análisis de factores operacionales
