INFORME FINAL ACCIDENTE

COL-19-49-GIA

**Colisión contra el terreno
después del despegue**

Piper PA31-350

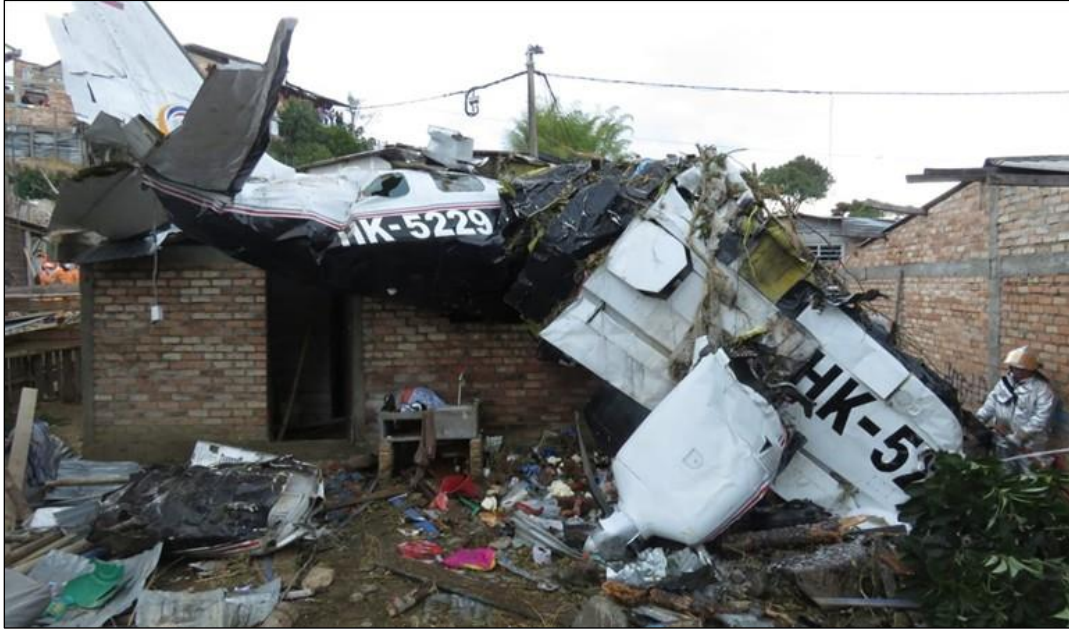
Aparentemente la aeronave impactó la vivienda con bajo ángulo de descenso y baja velocidad; la aeronave sufrió una desaceleración inmediata absorbida por su estructura que se deformó en su totalidad. Además, la aeronave causó daños en la estructura de la casa sobre la cual cayó, y a otra vivienda vecina. Los restos de la aeronave se concentraron en un solo punto, no existió fuego post accidente.

Fotografía No. 5: Posición final de aeronave al impacto

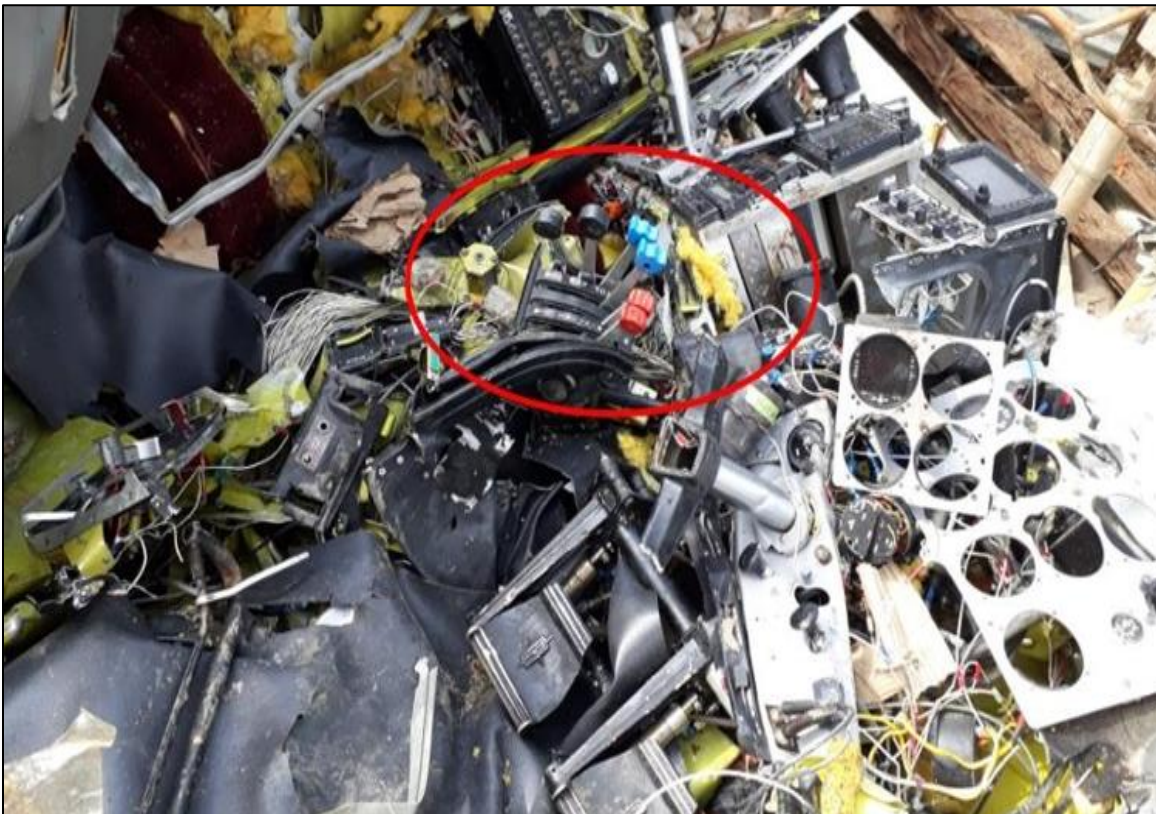
Fotografía No. 6: Pedestal de controles de los motores.

El panel de instrumentos estaba fragmentado. El eje de control del Copiloto se fracturó y los manillares de la columna de control se separaron. El cuadrante de las palancas de control de los motores y el panel selector de combustible sufrieron daños por impacto.

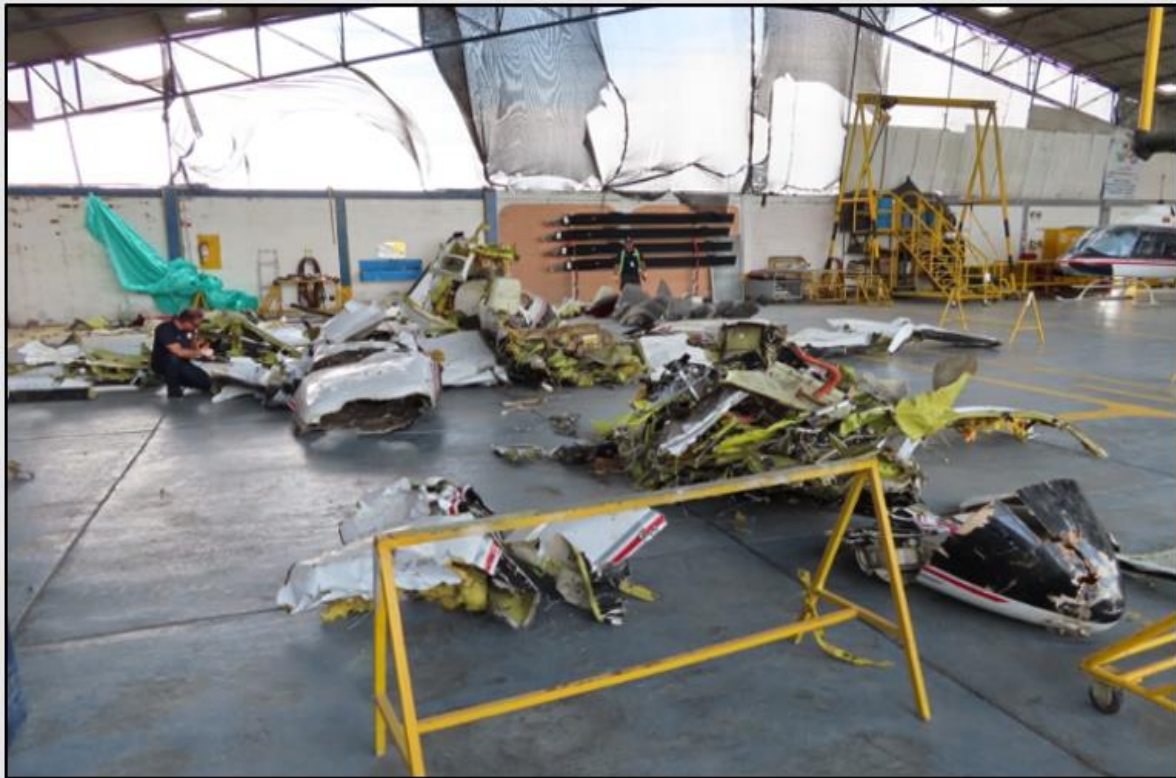
El fuselaje se fragmentó desde el cono de nariz hasta el área de la cabina, separándose aproximadamente 5 pies hacia los parabrisas; la mayoría de las ventanas estaban fracturadas y separadas de sus retenedores y soportes.

Fotografía No. 8: Ubicación de los restos de la aeronave HK-5229.

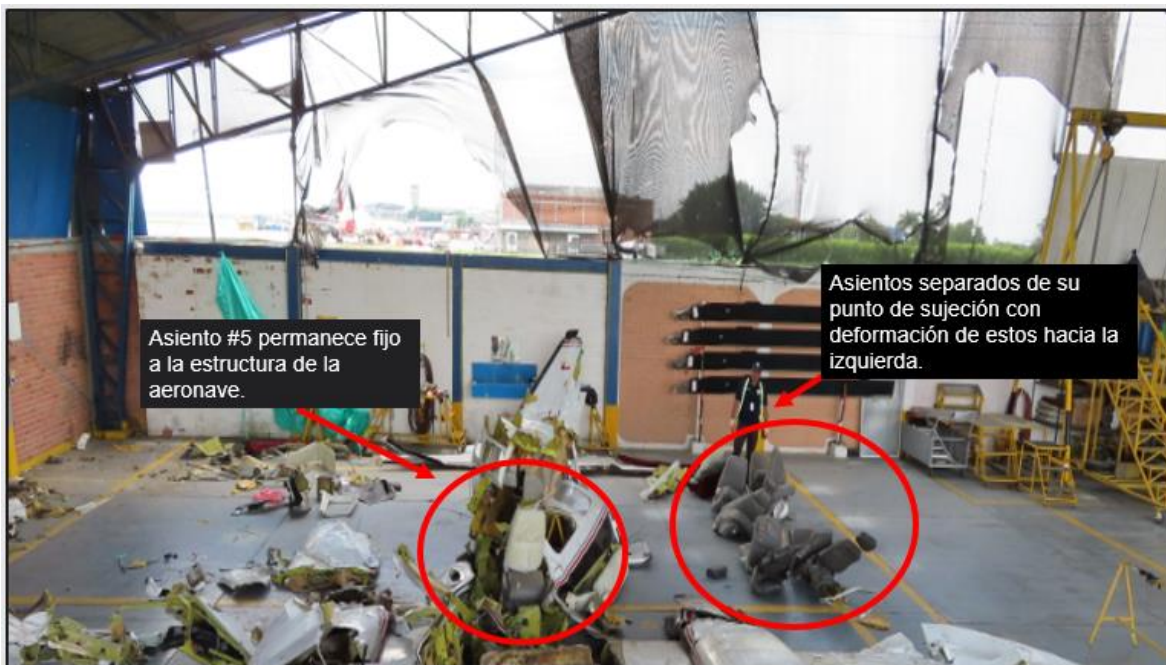
separados de sus puntos de sujeción y presentaban deformaciones hacia la izquierda. Todos los cinturones de seguridad permanecieron fijos a sus respectivos puntos de sujeción. Los daños por impacto en los arneses de hombros del Piloto y el Copiloto impidieron efectuar una prueba de campo. No se encontraron instalados arneses de hombros para los 7 asientos restantes.

Fotografía No. 9: Posición de los asientos de Pilotos y pasajeros con deformación hacia la izquierda.

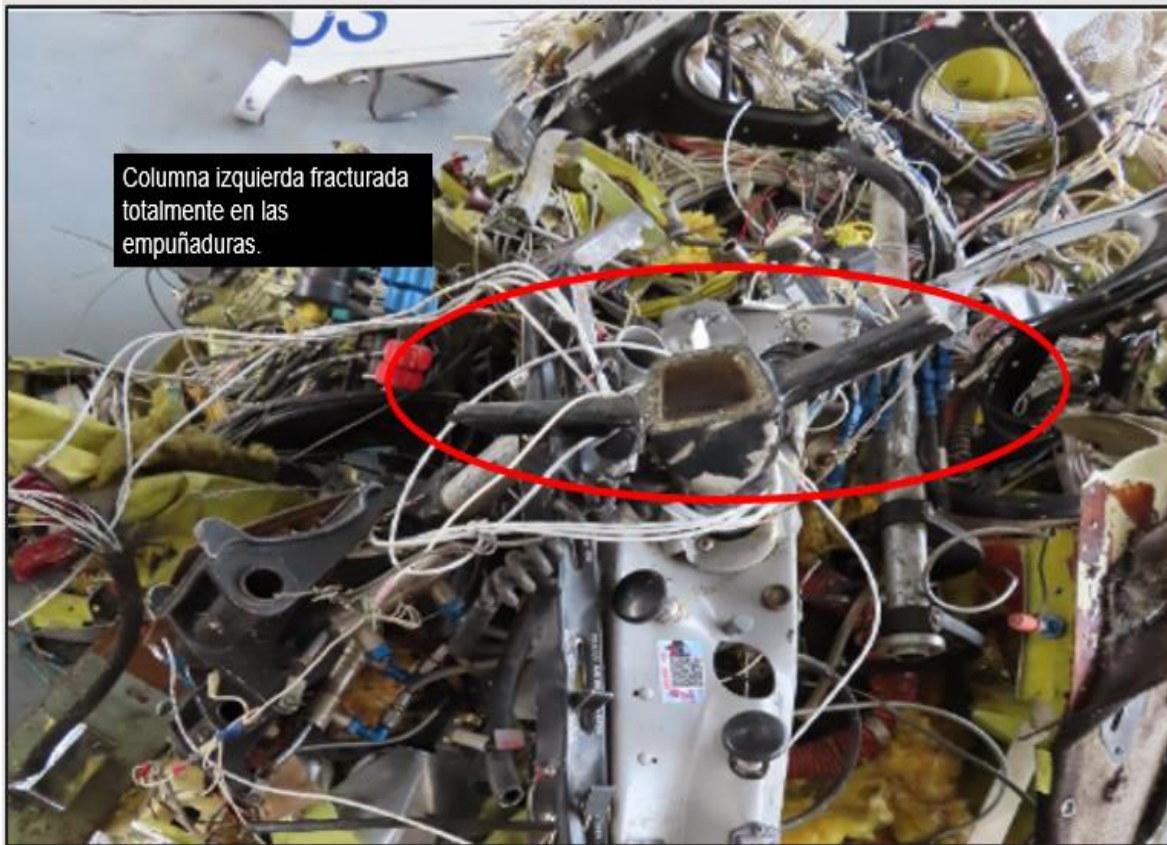
Fotografía No. 10: Columna izquierda de mando fracturada.

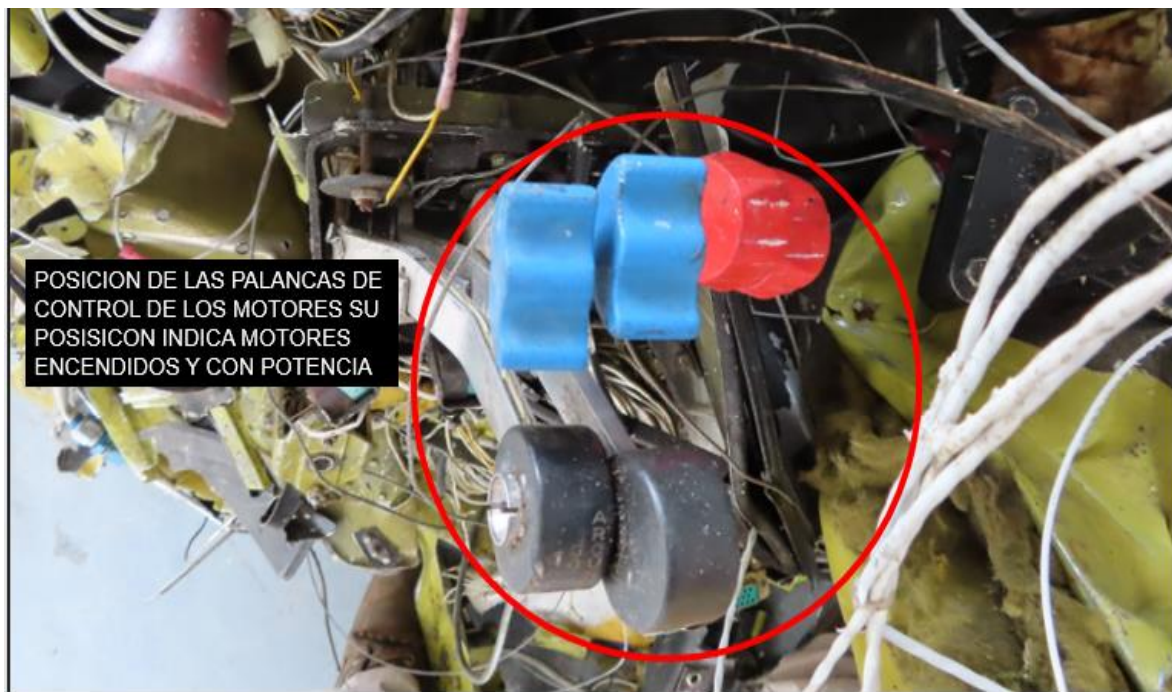
Los controles de las hélices y de la mezcla estaban en las posiciones de adelante, y las palancas de potencia estaban adelantadas RH 80% LH 50% aproximadamente. El control de aire alternativo izquierdo estaba fracturado y el control derecho estaba en la posición de "apagado".

Fotografía No. 11: Posición Palancas de control de los motores.

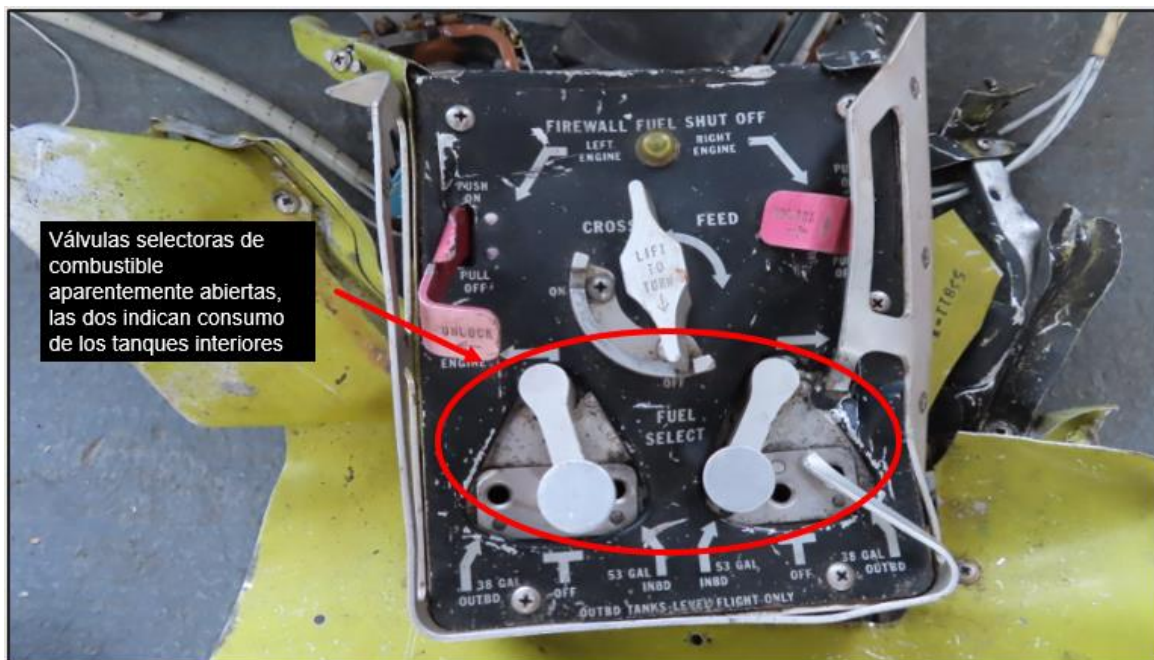
En la prueba de campo de la válvula de cierre, con aire a baja presión, determinó que era funcional y se observó que estaba en la posición "ON" (abierto). La válvula de alimentación cruzada se observó en la posición de "OFF" (cerrado) y su cable de control conectado al sistema, indicando de esta manera que la posición de los controles en la cabina coincidía con lo encontrado en el sistema de combustible.

Fotografía No. 12: Panel de combustible, posición de válvulas selectoras.

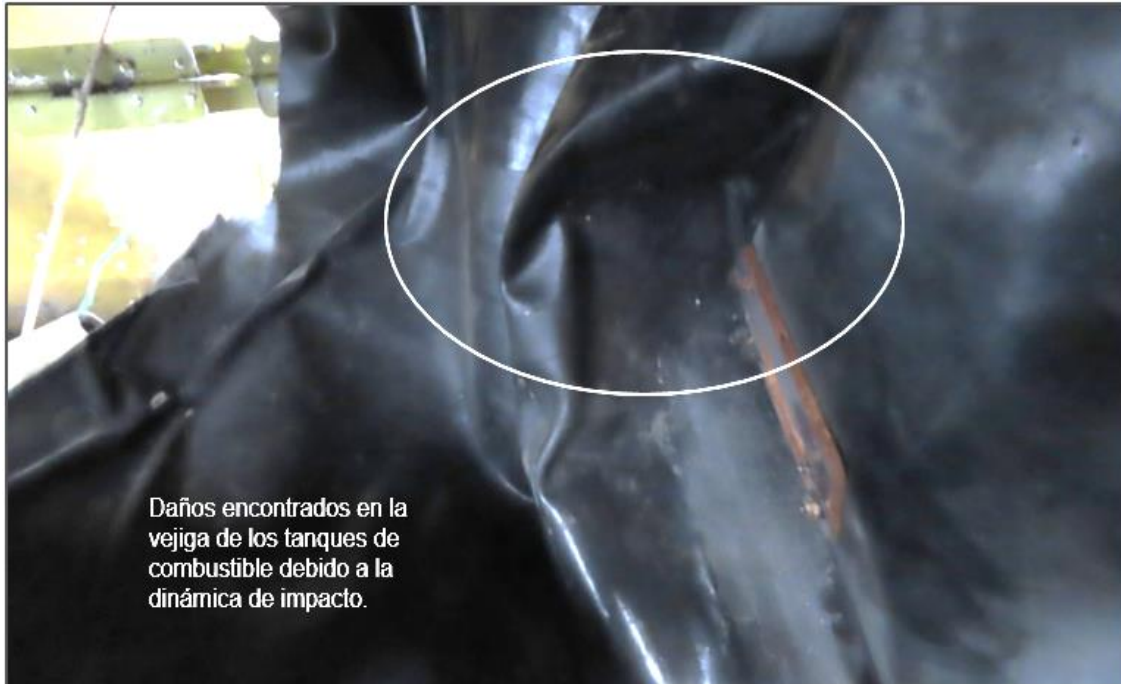
Las vejigas del tanque de combustible se abrieron debido a las fuerzas de impacto y sus tapas de combustible no se encontraron instaladas en sus respectivos receptáculos y no se observaron durante la inspección.

Fotografía No. 13: Daños encontrados en los tanques de combustible.

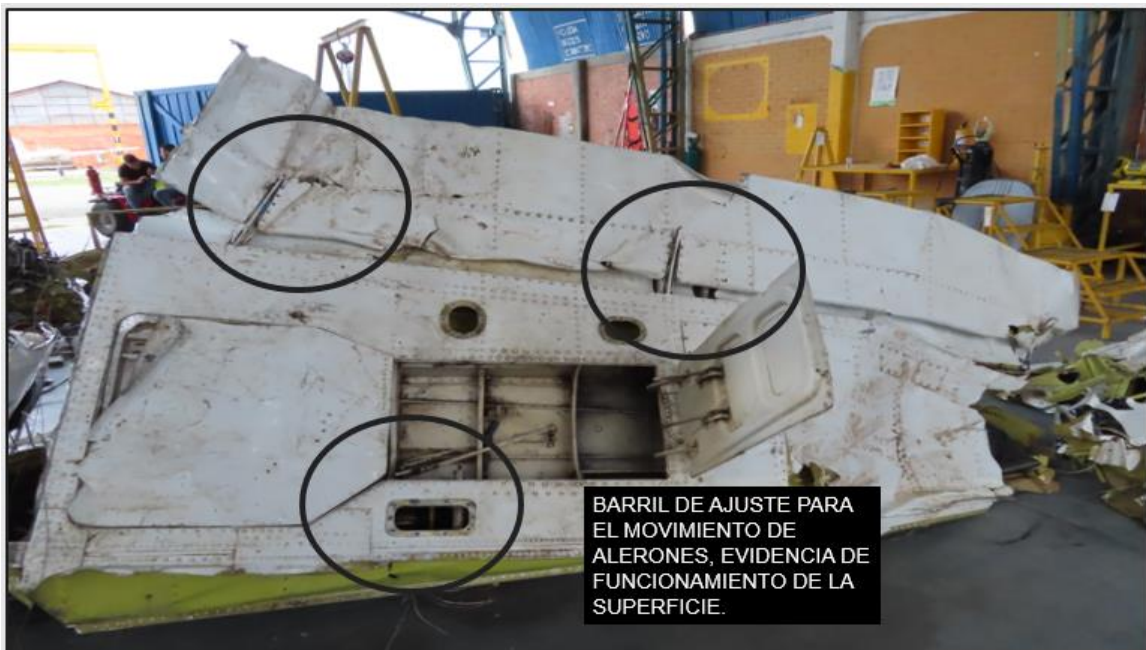
Los “flaps” permanecieron unidos a sus respectivos planos y se deformaron hacia arriba desde el extremo exterior, situación consistente con la deformación observada en los planos. El actuador de los “flaps” expuso alrededor de 9 roscas (2” de su tornillo nivelador), indicando que los flaps estaban ajustados a aproximadamente 10° de extensión.

Fotografía No. 14: Análisis de funcionamiento para las superficies de control.

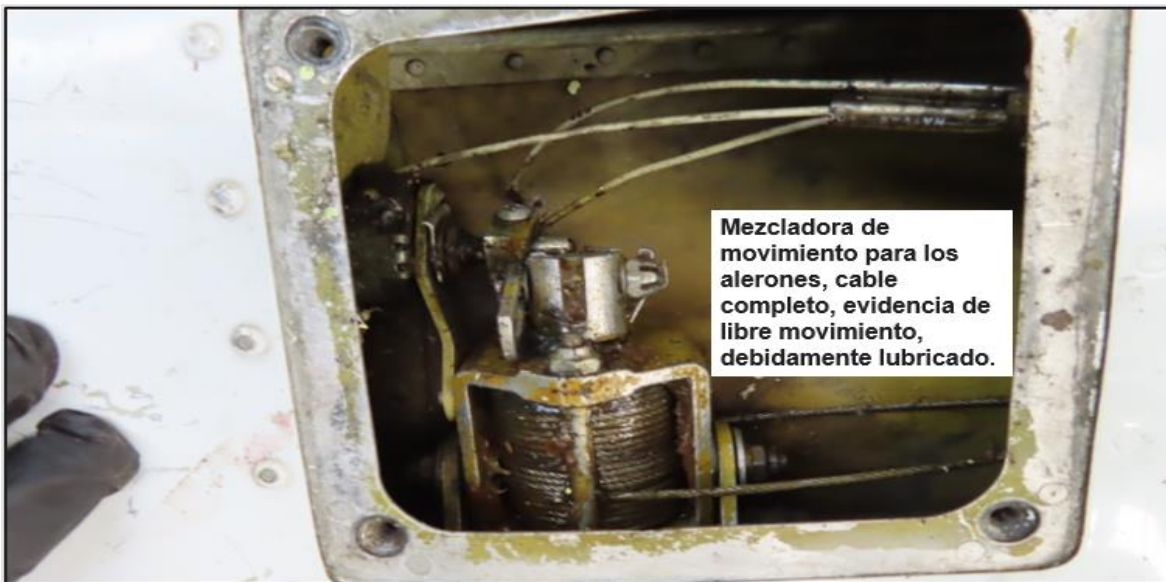
El tubo de ajuste del alerón permaneció unido al alerón que estaba separado del plano y exhibía daños por impacto. La barra de control del tubo de ajuste del alerón permaneció unida al alerón y se fracturó del conjunto del cilindro de compensación.

Fotografía No. 15: Mezclador de movimientos para el alerón.

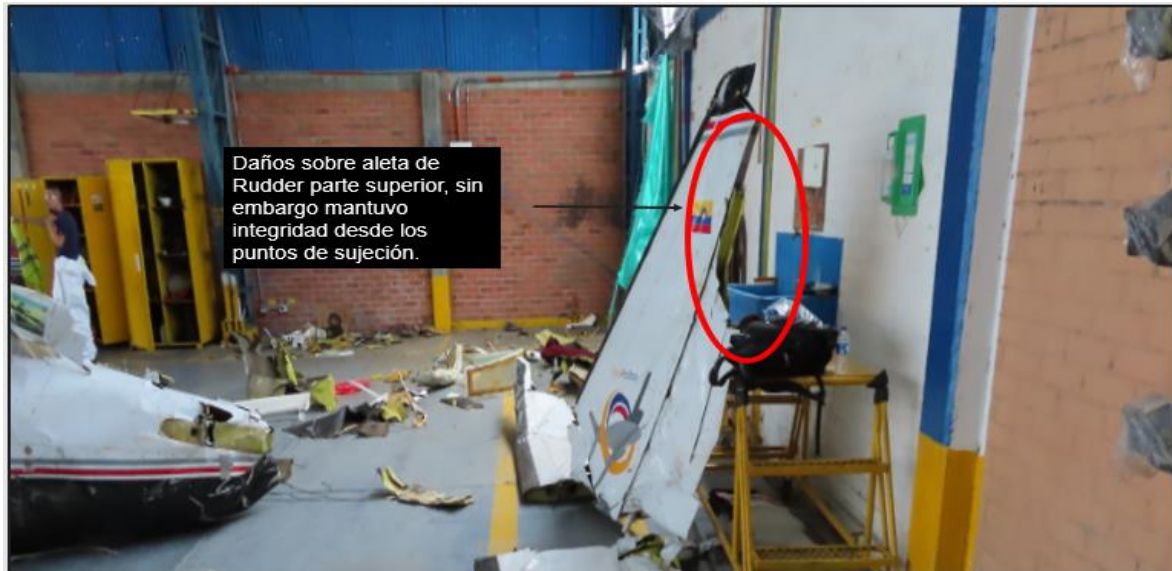
El estabilizador vertical fue cortado del fuselaje por personal de rescate y exhibía daños por impacto. El timón de dirección ("rudder") resultó dañado por impacto y parcialmente separado del estabilizador vertical.

La parte superior del timón de dirección, aproximadamente 3" del timón que incluía el contrapeso, se separó del conjunto y no se encontró dentro de los restos recuperados.

Fotografía No. 16: Daños encontrados sobre el estabilizador vertical a consecuencia del impacto.

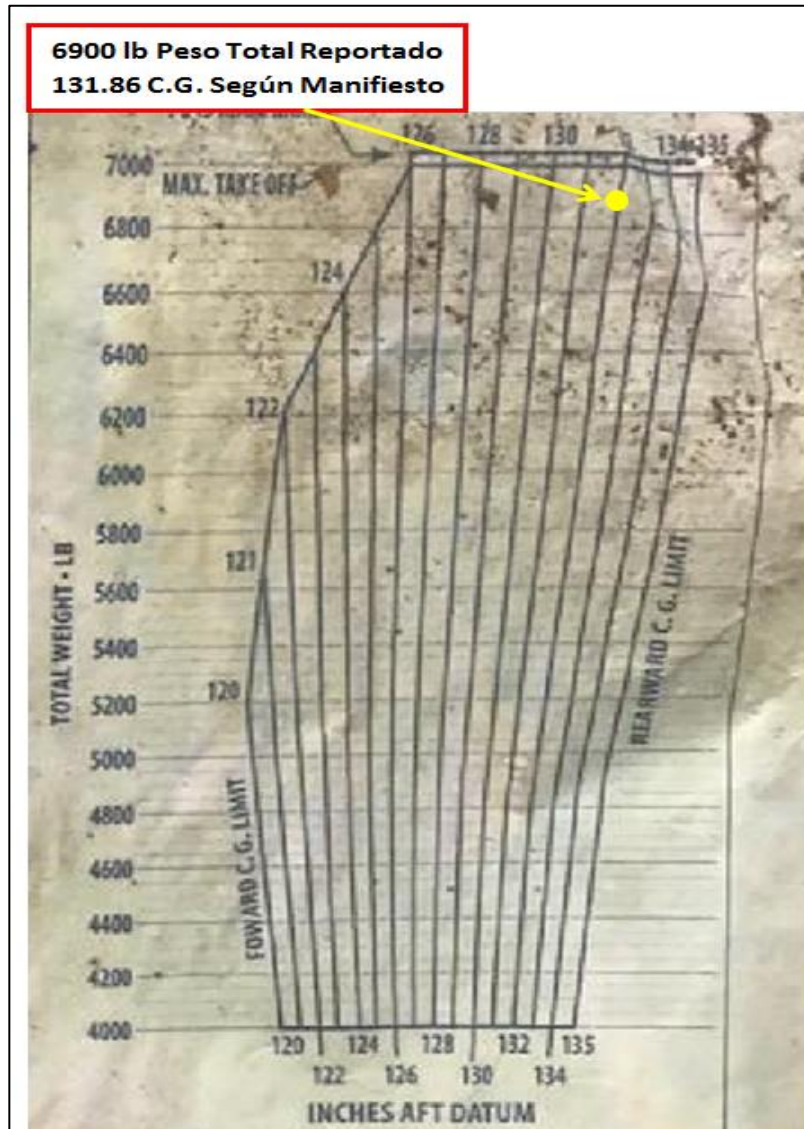
Fotografía No. 19: Ubicación Centro de Gravedad con datos del Manifiesto

Tanto el Centro de Gravedad de la aeronave para el despegue, que determinó la investigación (CG 131.83 in), con base en los datos registrados por la tripulación, como la que determinó la tripulación en el Manifiesto de Peso y Balance (131.86) se encontraban ubicado hacia atrás pero dentro de los límites establecidos por el fabricante (120 in – 135 in).

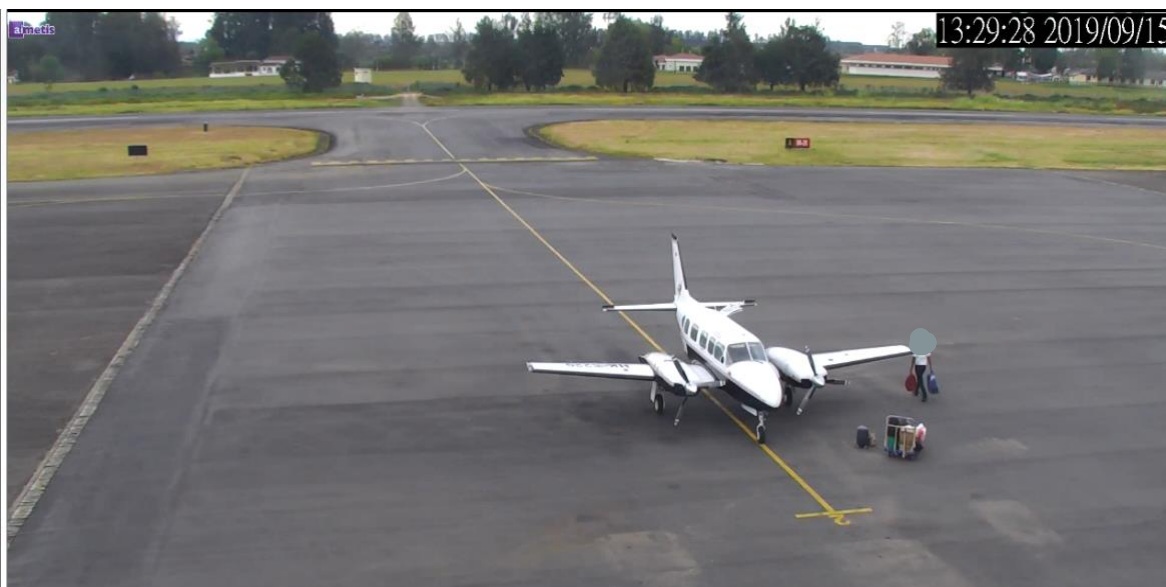
Fotografía No. 20: Proceso de cargue iniciado por el Piloto

La fotografía No. 20, 13:29 HL, muestra el primer cargue, iniciado por el Piloto de la aeronave utilizando una carretilla (*dolly*).

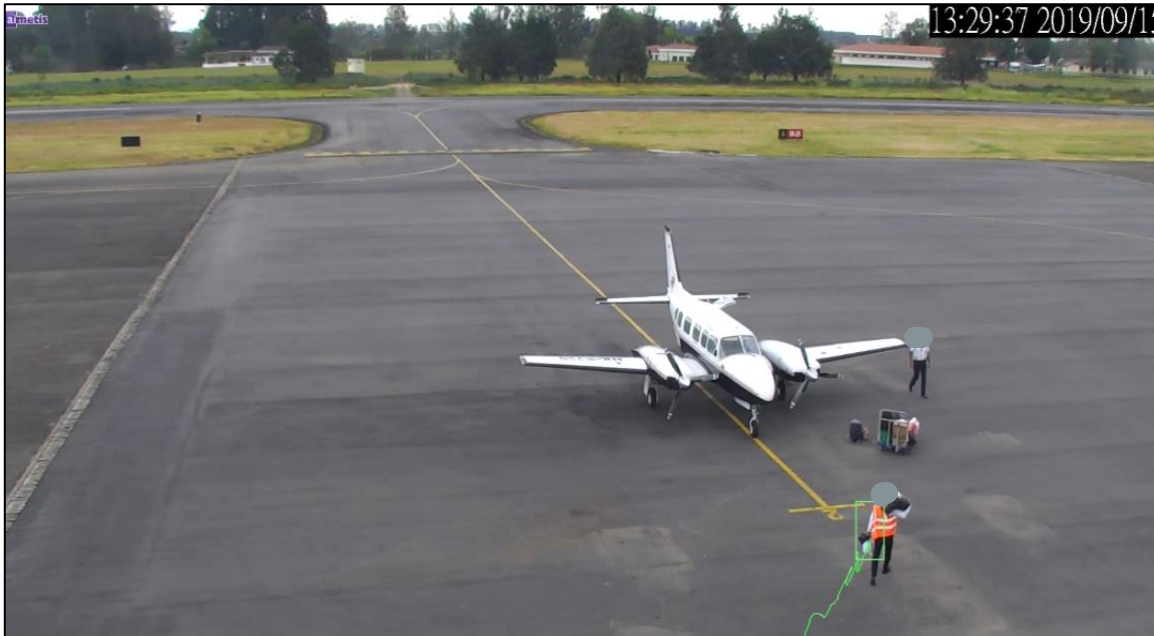
En la fotografía No. 21, 13:29 HL, el Copiloto de la aeronave se acerca llevando carga sobre su hombro derecho y en la mano izquierda.

Fotografía No. 21: Proceso de cargue seguido por el Copiloto de la aeronave

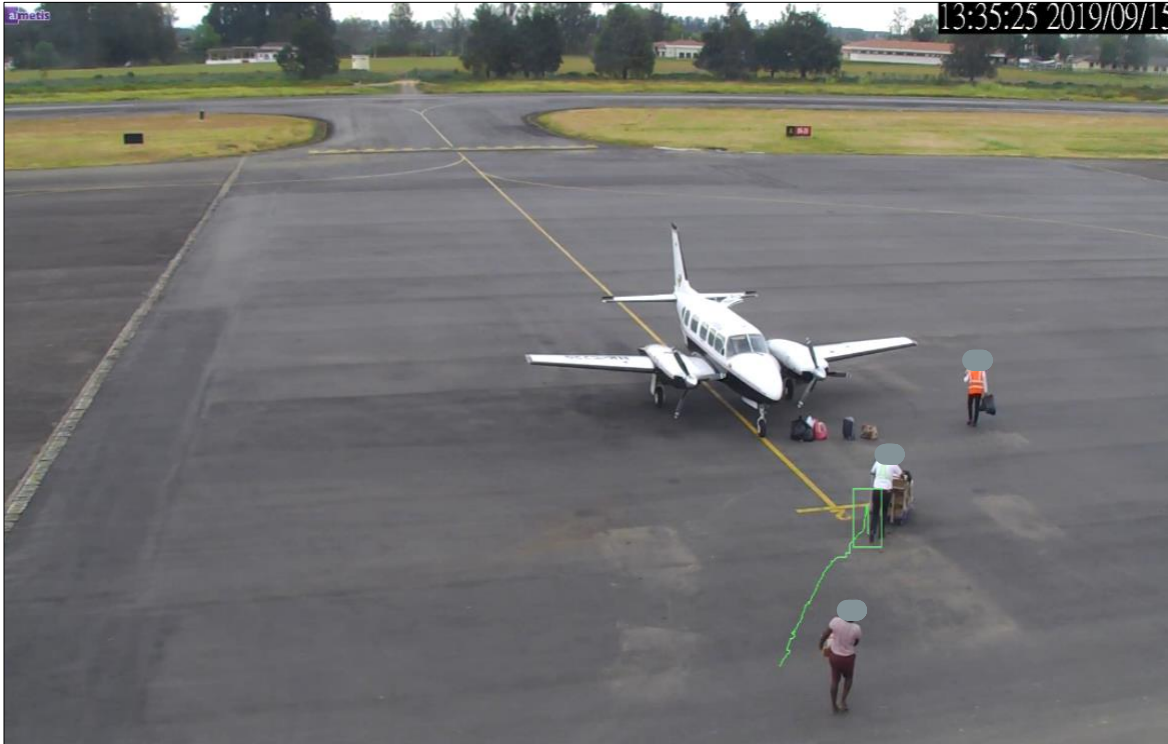
En la fotografía No. 23, 13:35 HL, se observa en un segundo cargue, al Copiloto con equipaje en las manos, seguido por el Piloto quien utilizan la carretilla con abundante carga, y a un pasajero asistiendo en el cargue y llevando en sus manos al parecer una carga pesada.

Fotografía No. 23: Segundo viaje con más carga.

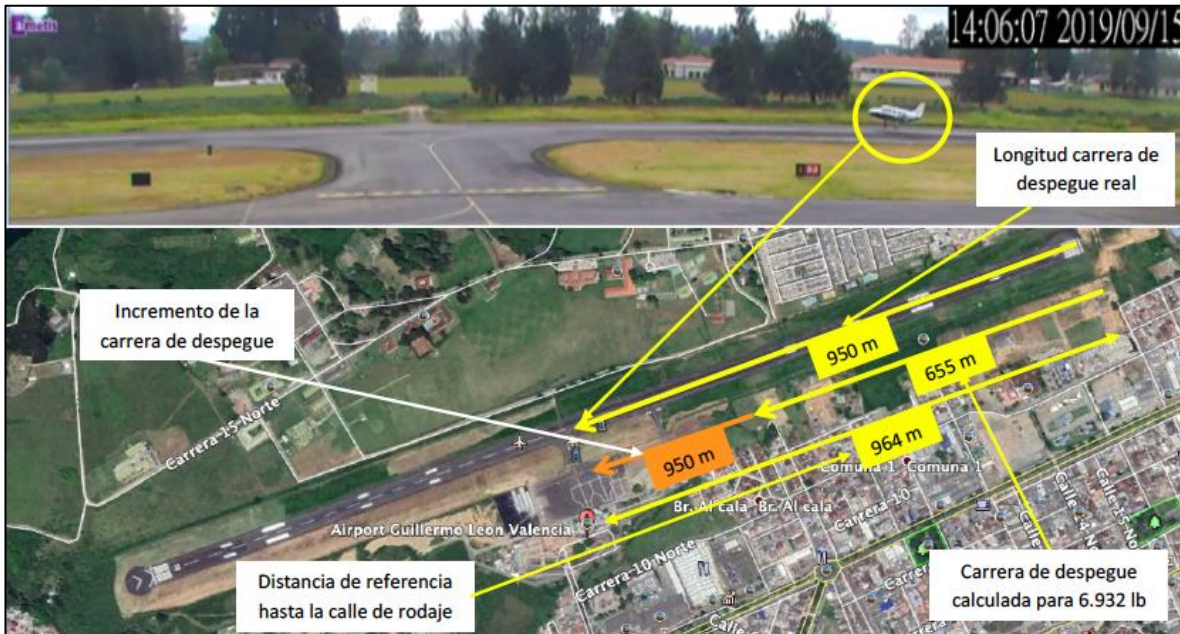
Es decir, que la carrera de despegue (ground roll) de la aeronave se alargó en un 45%, aproximadamente 967 ft (295 m) por encima de la distancia calculada para despegar, con 15° de flaps. Estas distancias pueden ser comparadas en la fotografía No. 30.

Fotografía No. 30: Carrera de despegue de la aeronave vs. la calculada en Manual de Operación.
