INFORME FINAL ACCIDENTE

COL-19-64-GIA

Apagada de motor y acuatizaje

Matrícula HK1328G

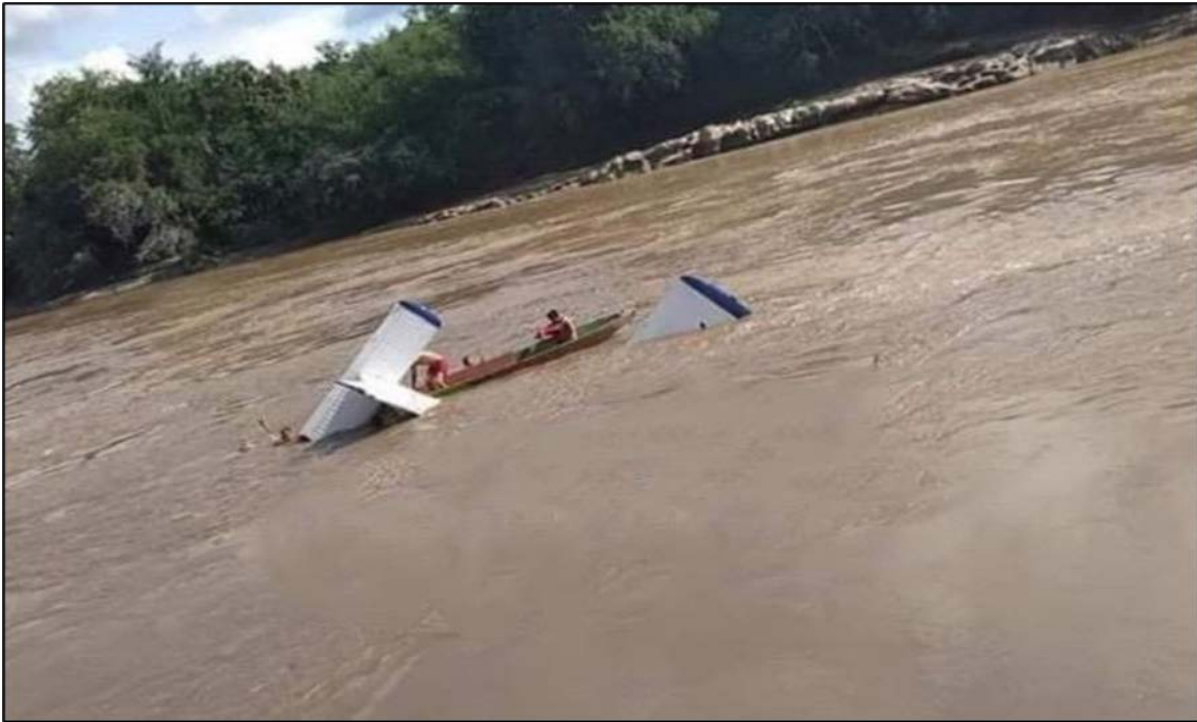
Fotografía No. 1: Condición de la aeronave HK1328G antes de sumergirse

Aunque la aeronave mantuvo aparentemente su integridad durante el acuatizaje y hasta la inmersión, se presume como “destruida”, en vista del tiempo que ha permanecido bajo el agua y su imposibilidad de rescate.

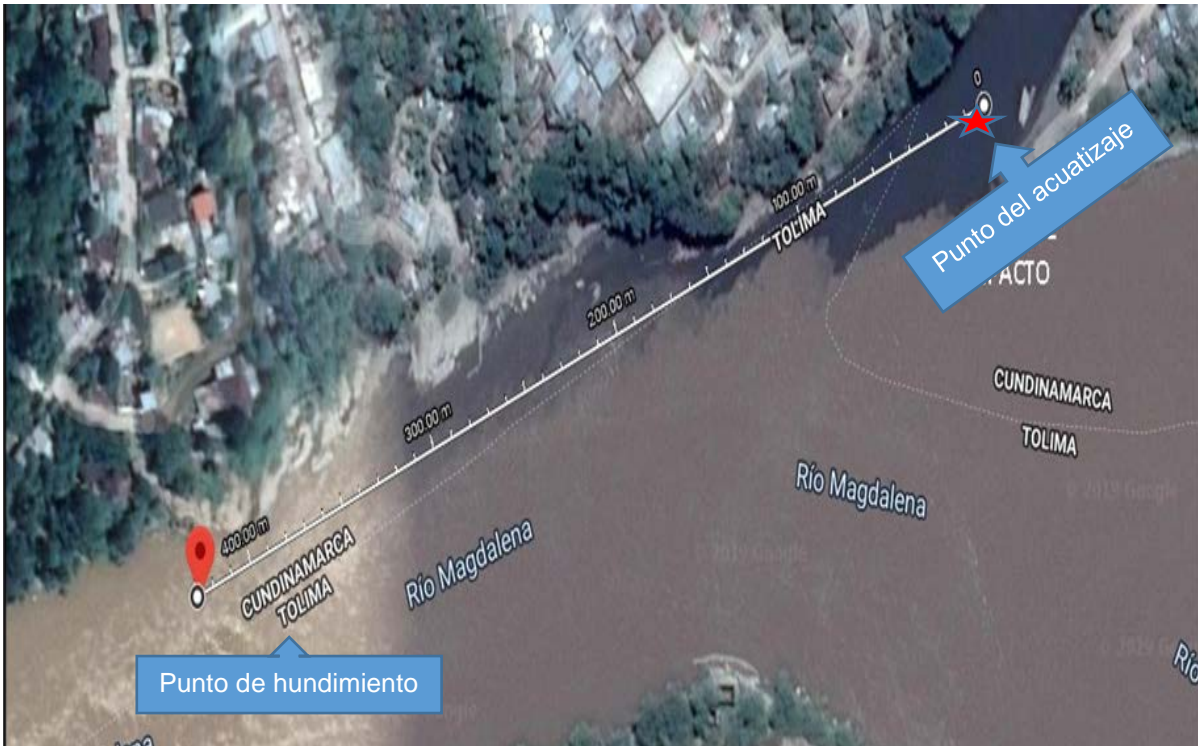
Se determinó que la aeronave acuatizó de manera controlada, con bajo ángulo de descenso y baja velocidad, con rumbo de 266 grados. Una vez que el alumno evacuó, la aeronave se mantuvo parcialmente a flote y recorrió aproximadamente 400 metros, antes de sumergirse por completo, aproximadamente 12 minutos después.

Imagen No. 2: Trayectoria desde el punto de acuatizaje hasta el hundimiento del HK1328G.

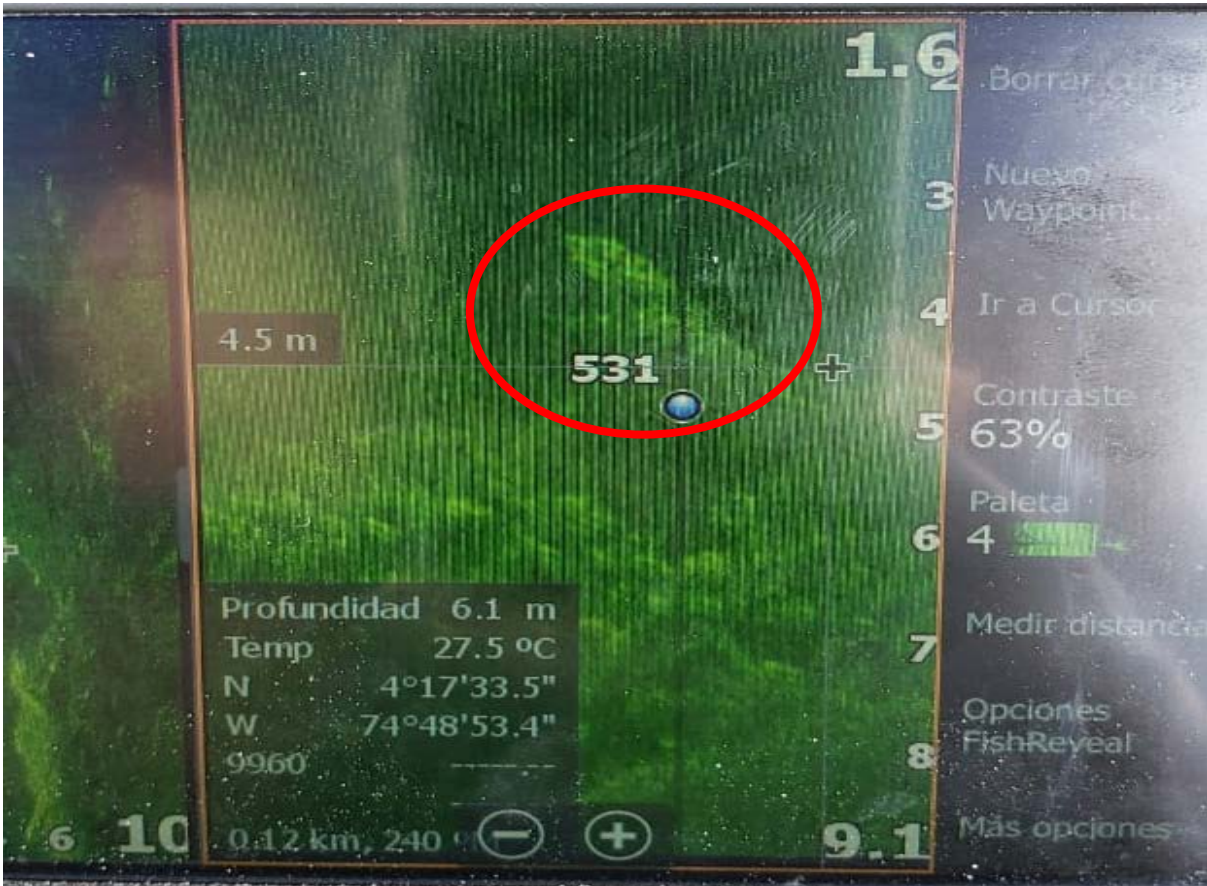
La aeronave acuaticó con los flaps arriba, en una actitud normal para la maniobra, de manera controlada.

No hubo desprendimiento de componentes de la aeronave durante el acuaticaje, ni después.

Al parecer, sus superficies de control están completas bajo el agua, con gran cantidad de arena sobre la aeronave, que probablemente podrá llegar a ser cubierta por completo, con el tiempo.

Fotografía No. 2: Imagen del empenaje de la aeronave sumergida

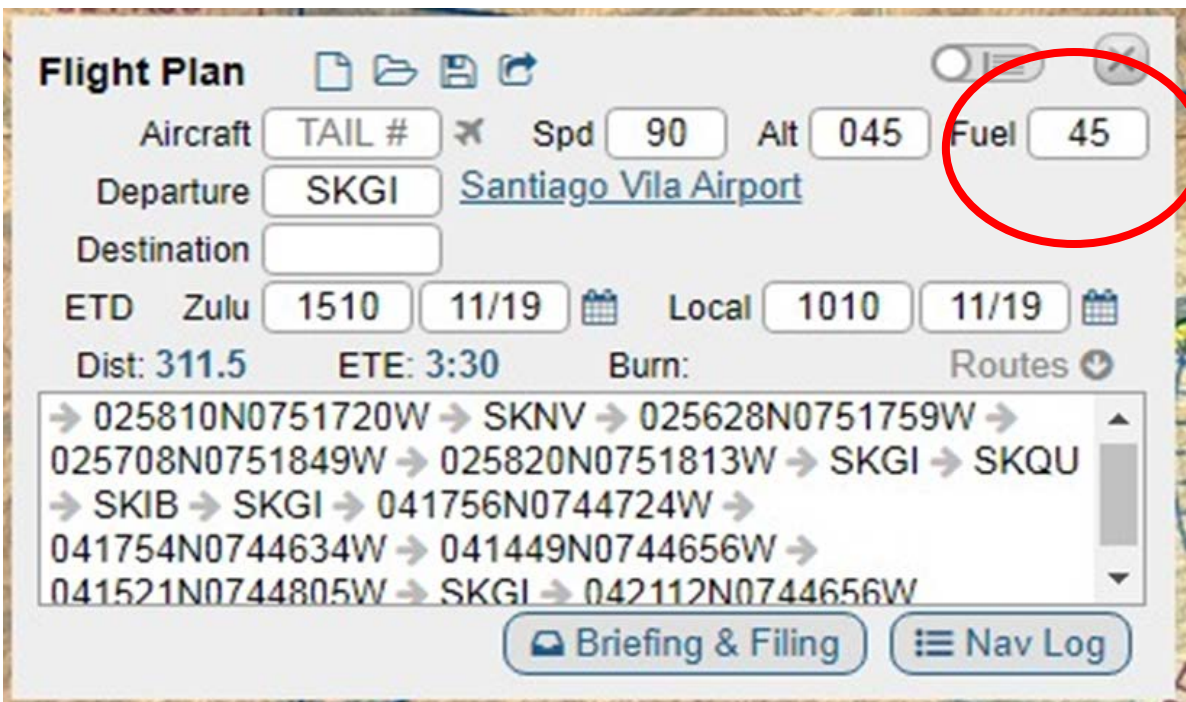
- Este Plan de Vuelo presentado por el Alumno, solamente registró las distancias directas entre los aeródromos a recorrer, sin tener en cuenta los tiempos que gastaría durante la ejecución de los tráficados adicionales, con “toque y despegue”, que realizaría en tres aeropuertos: Neiva, Mariquita e Ibagué.

Imagen No. 3: Plan de vuelo presentado por el Alumno.
