INFORME PRELIMINAR ACCIDENTE

COL-19- 31-GIA

Pérdida de control en el aterrizaje

Cessna 182P, Matrícula HK1633

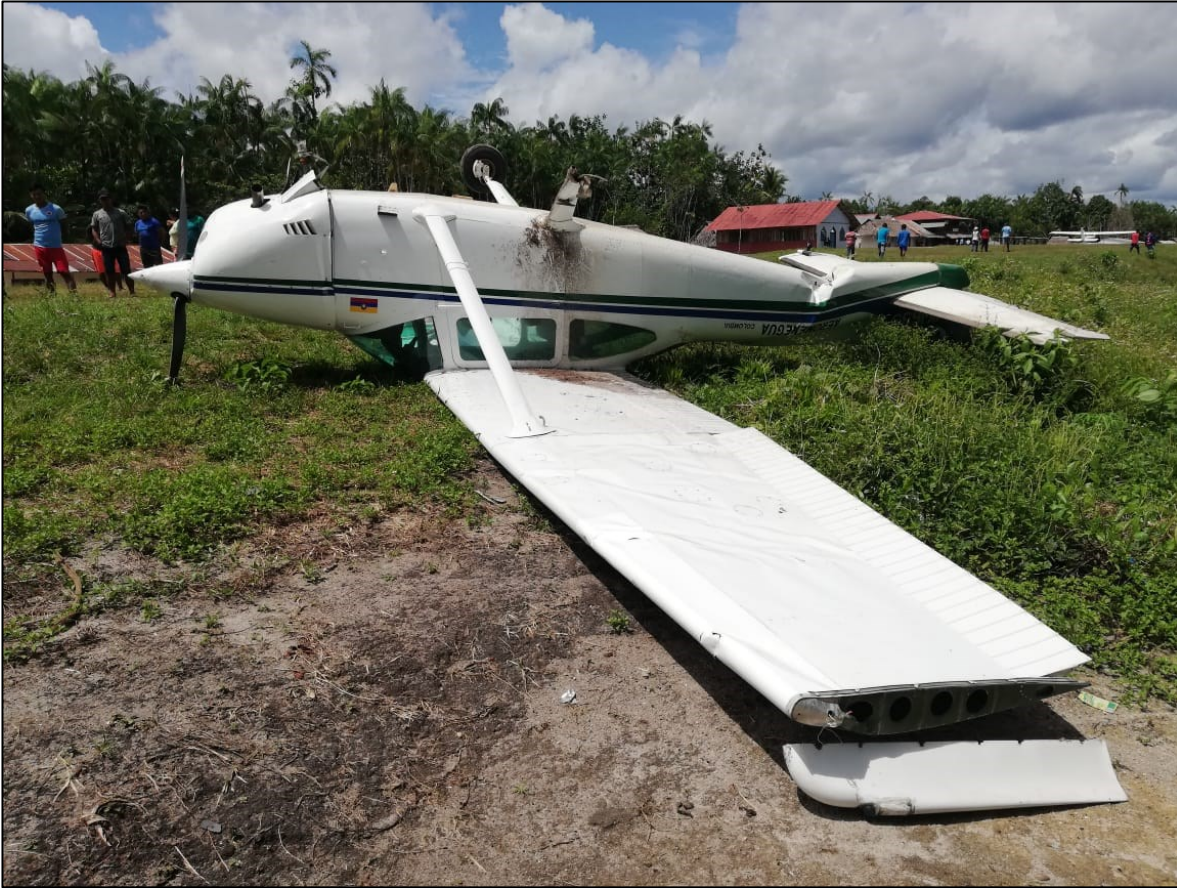
Fotografía No. 1: Posición final de la aeronave HK1633

El sitio del accidente solo es accesible por vía aérea. La inspección de campo fue realizada al día siguiente de ocurrido el accidente. La aeronave se encontró ubicada en coordenadas N 01°52 02" W 69° 00 38", a 20 metros de la cabecera 36 sobre el costado derecho, con rumbo final de 168° a una elevación de 570 pies.

Durante la inspección de campo se evidenció que la aeronave, tuvo contacto anormal con el terreno, como consecuencia de lo cual se desprendió el tren principal derecho. El Piloto perdió control de la aeronave y se produjo volteo dinámico. Al caer la aeronave, invertida, se produjeron los daños al empenaje, el fuselaje y los planos.

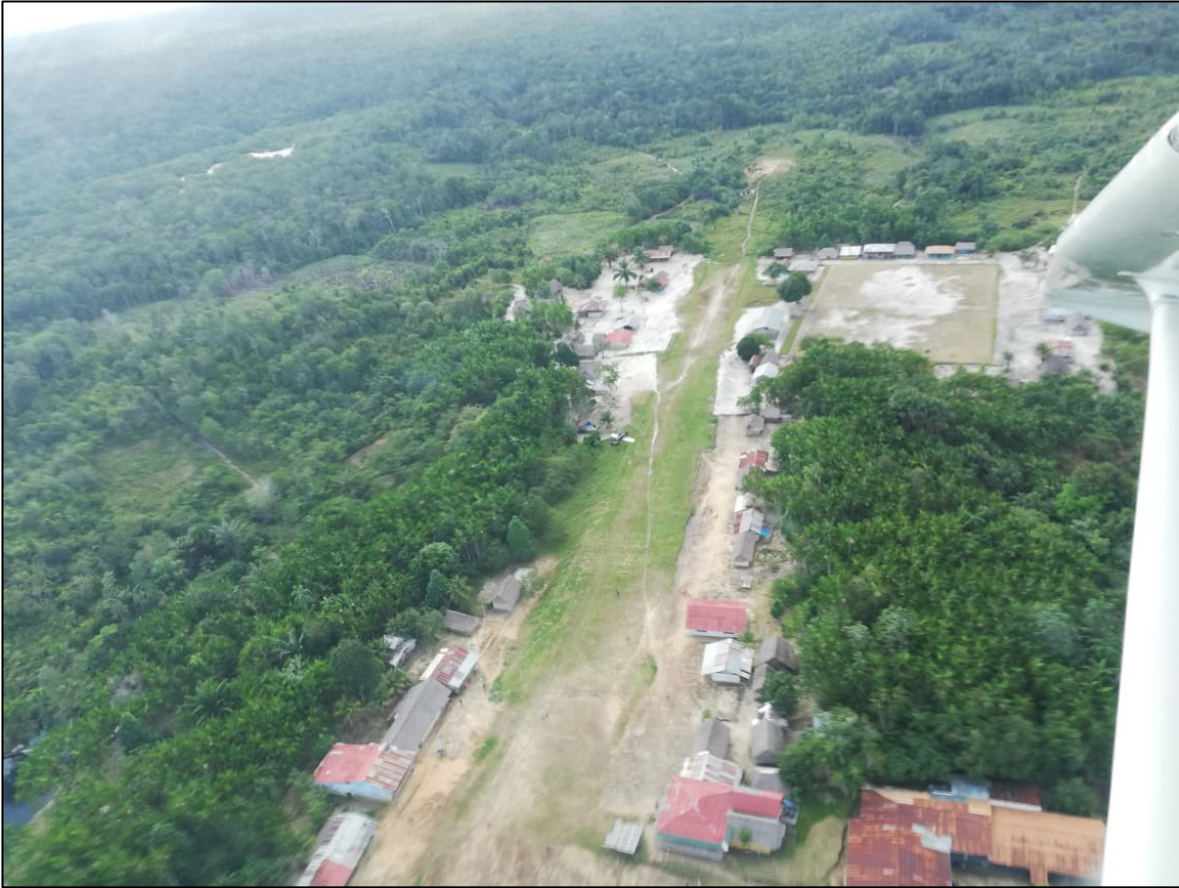
Nombre:	Campo Alegre
Altitud:	577 ft
Coordenadas:	01° 52'02.1" N 69°00'38.7" W
Superficie:	Grasa
Orientación.	18-36
Longitud	450 mts X 15 mts.

Fotografía No. 2: Pista Campo Alegre
