# INFORME PRELIMINAR ACCIDENTE

**COL-19- 54-GIA**

**Pérdida de control en vuelo**

**Cessna 182N**

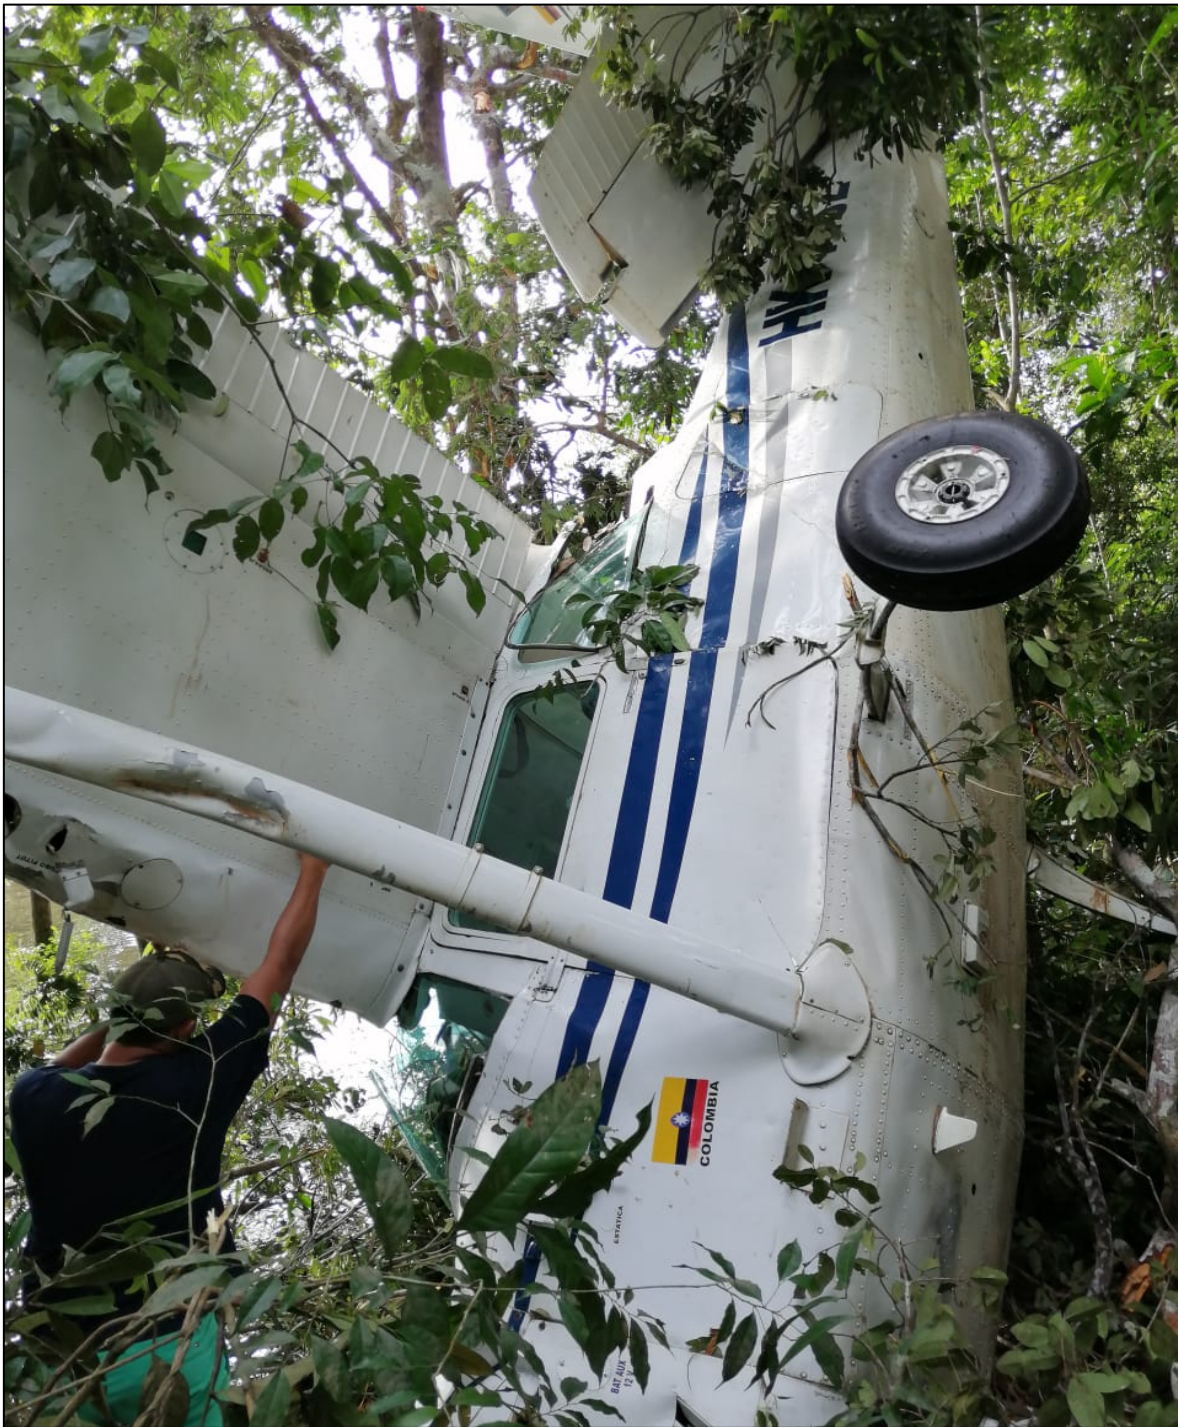
*Fotografía No. 1: Posición final de la aeronave HK1462*

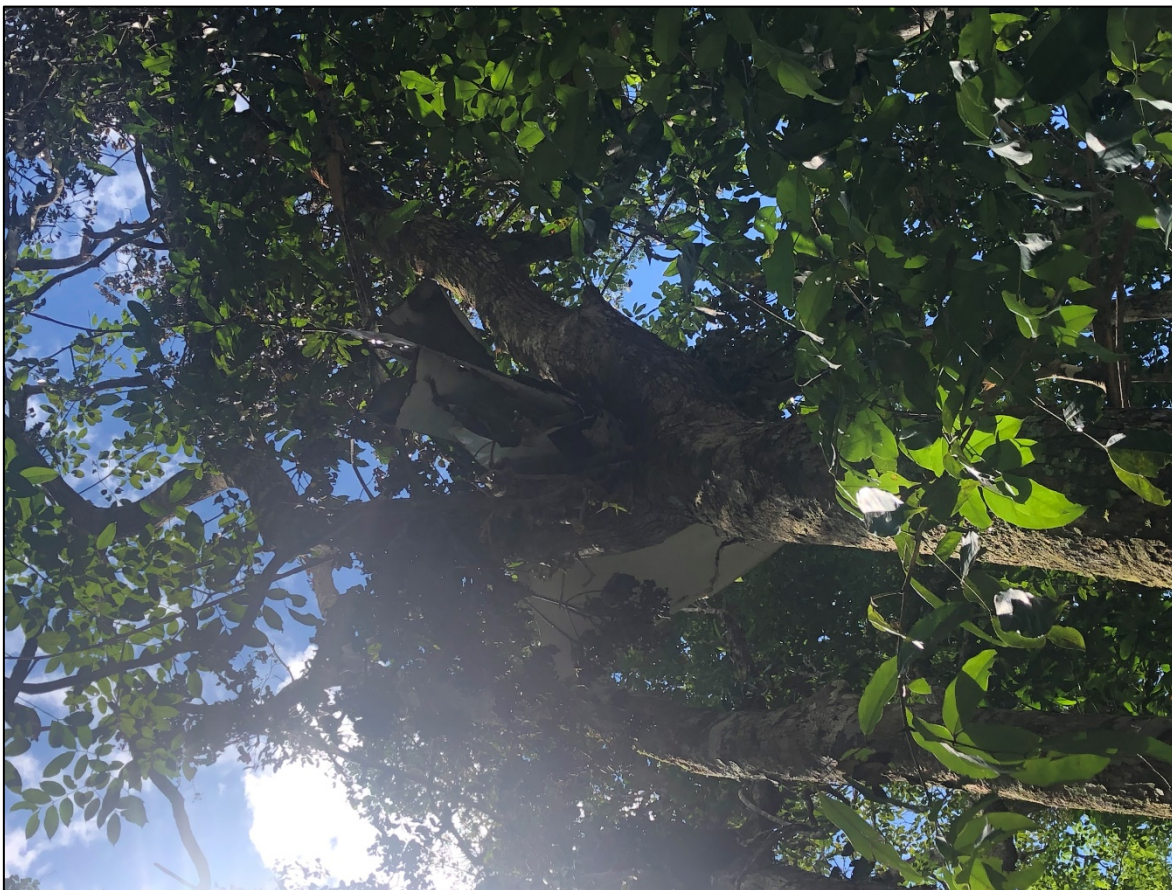
*Fotografía No. 2: Parte del empenaje desprendido.*

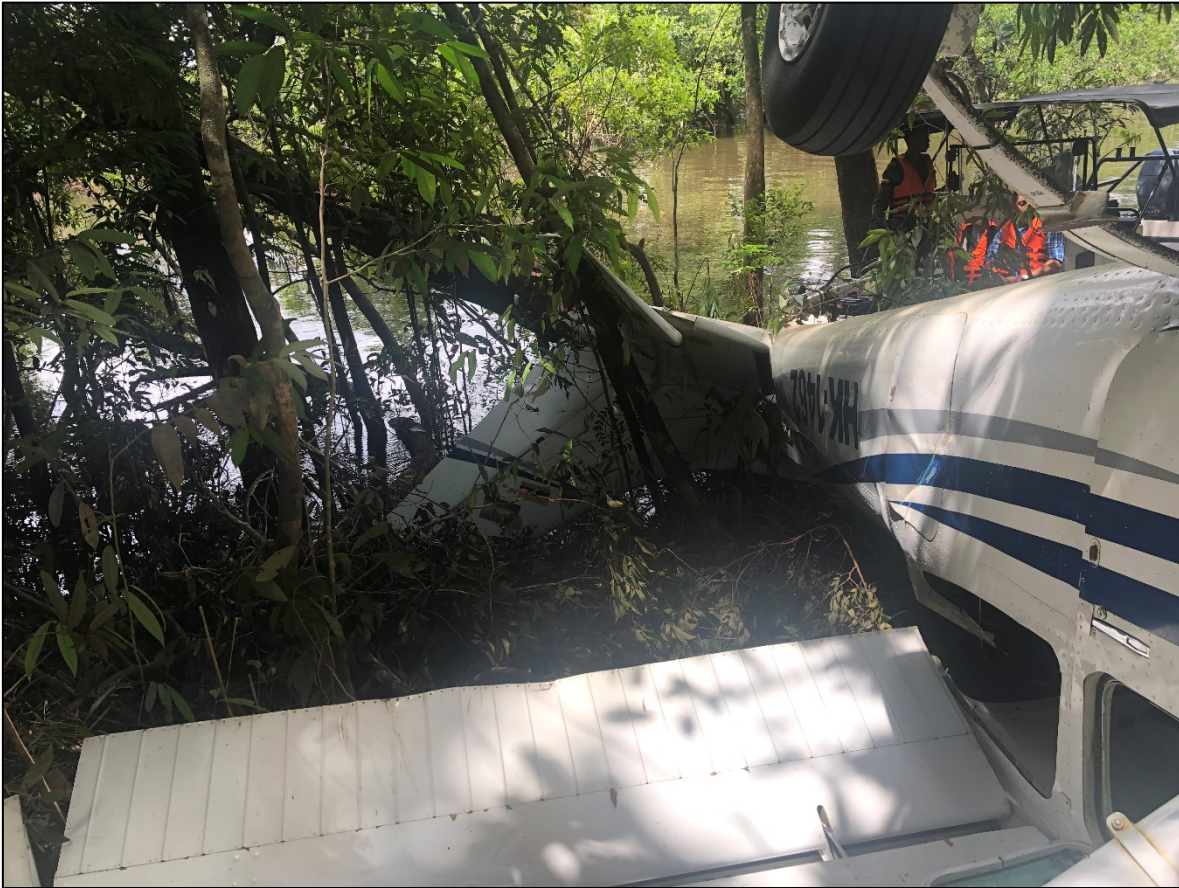
*Fotografía No. 3: Procedimiento de rescate de la aeronave*
