INFORME PRELIMINAR ACCIDENTE

COL-19-58 -GIA

Aterrizaje fuerte

BELL 206 L3

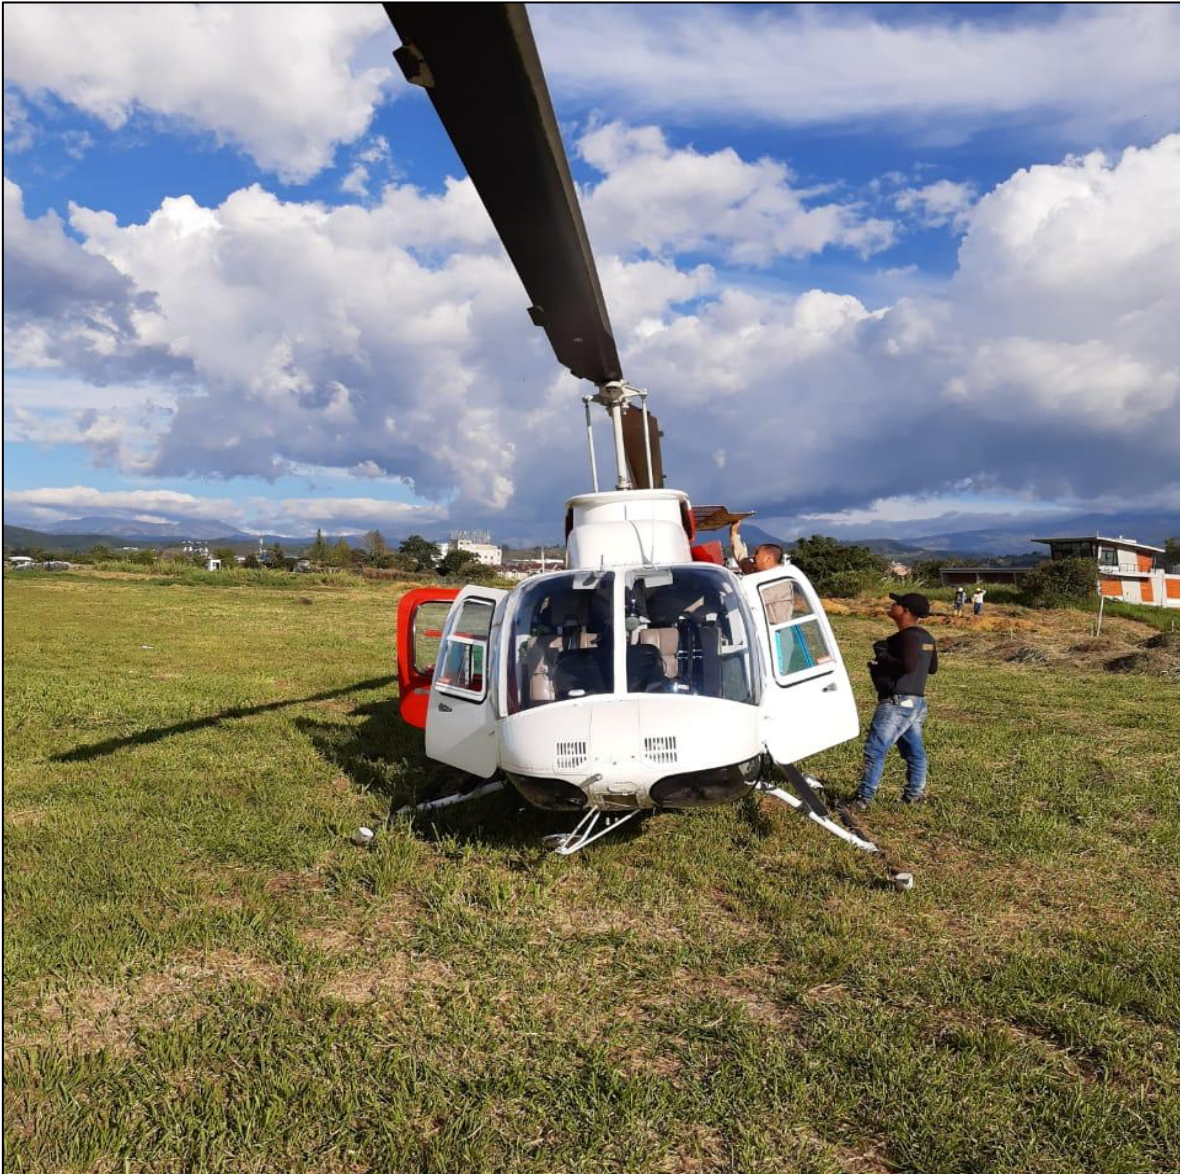
En final corta, el Piloto experimentó un fuerte golpe al interior del helicóptero, seguido de vibración; intentó aterrizar, pero el control colectivo no le respondió y el cíclico se encontraba en posición hacia adelante. De inmediato el Piloto desplazó la aeronave hacia la zona de seguridad; al notar que la aeronave no respondía a los mandos para aterrizar, decidió cerrar el acelerador a mínimas RPM y entrar en auto-rotación; se produjo entonces un aterrizaje fuerte, en el cual el rotor principal golpeó con el estabilizador produciendo varios daños.

Como resultado del aterrizaje fuerte, la aeronave sufrió daños sustanciales.

Fotografía No. 1: Posición final de la aeronave HK3978

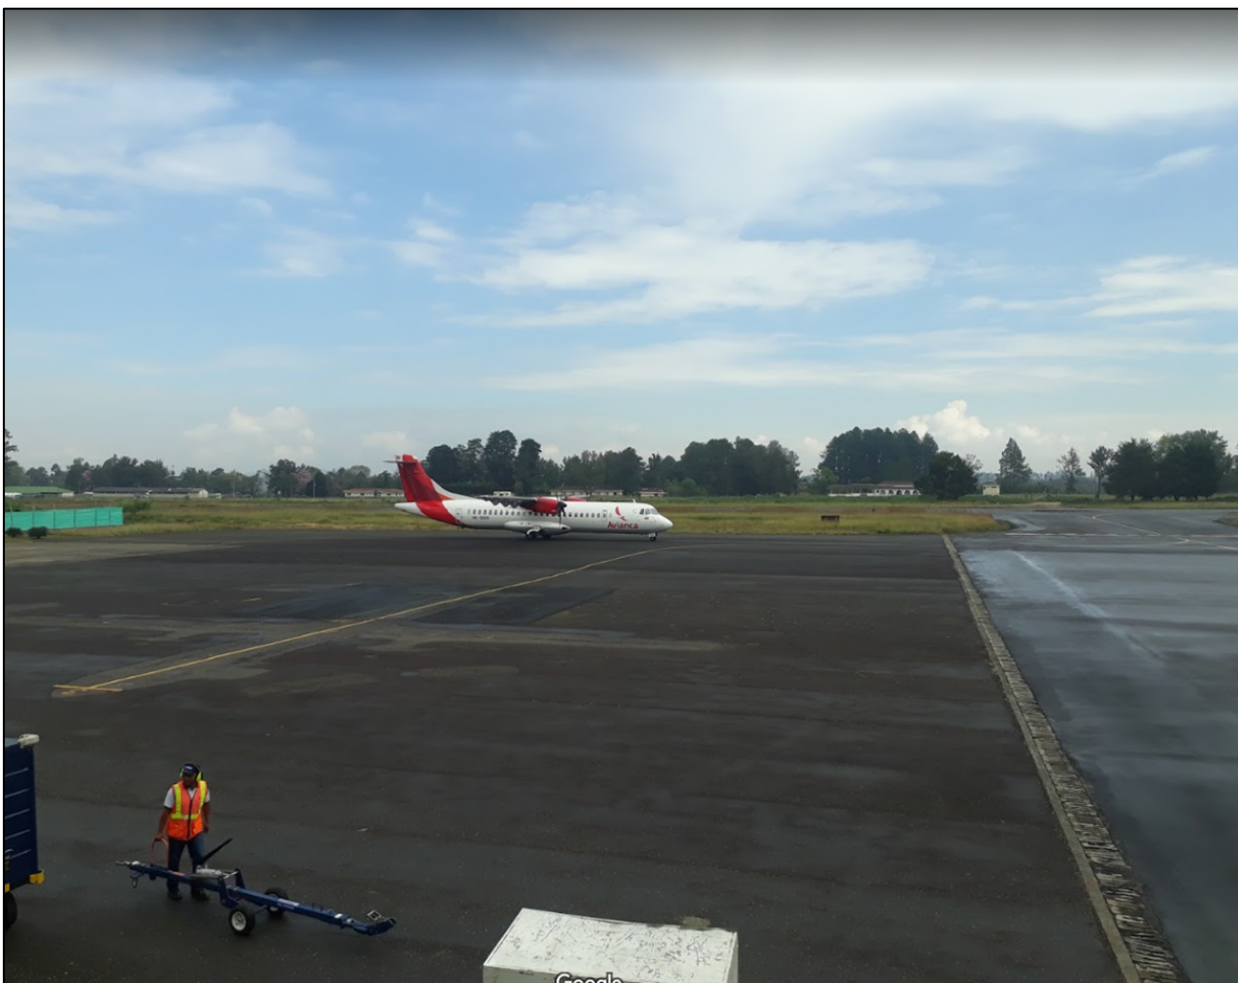
Fotografía No. 2: Plataforma aeropuerto Popayán

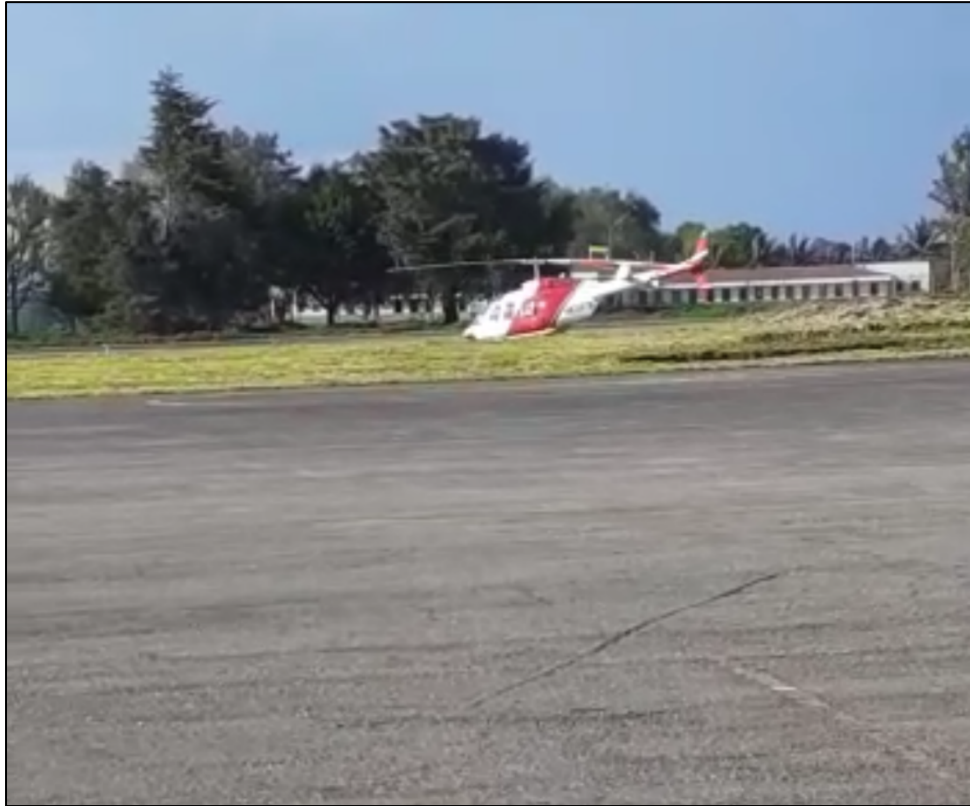
Fotografía No.3: Momento del aterrizaje en la zona de seguridad
