INFORME PRELIMINAR ACCIDENTE

COL-19-49-GIA

**Colisión contra el terreno después
del despegue**

Piper PA31-450

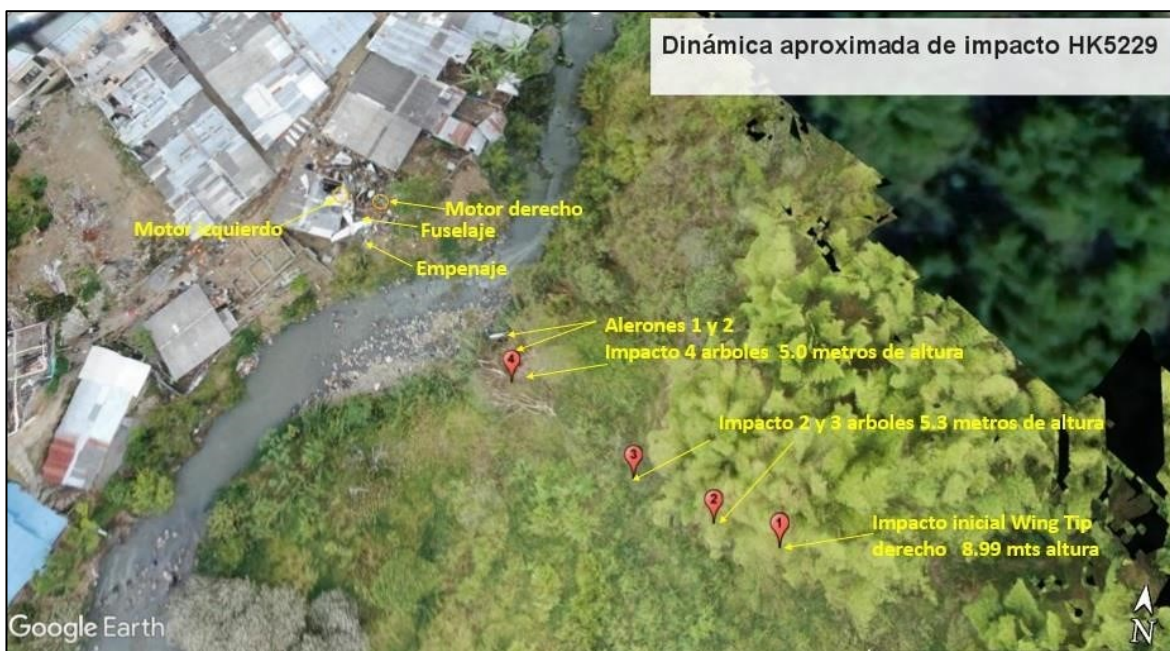
Gráfica No. 1: Trayectoria de impacto de la aeronave HK-5229

Teniendo en cuenta los hallazgos generales de la inspección de campo, el estado y la ubicación de los restos de la aeronave y las declaraciones de testigos, se pudo establecer que, aparentemente, la aeronave empezó a perder altura continuamente, en un viraje hacia la derecha que se inició segundos después del despegue; la velocidad fue relativamente baja; el avión impactó inicialmente contra unos árboles y luego contra la vivienda, girando sobre sus ejes vertical y longitudinal, y terminó con un rumbo de 310 grados.

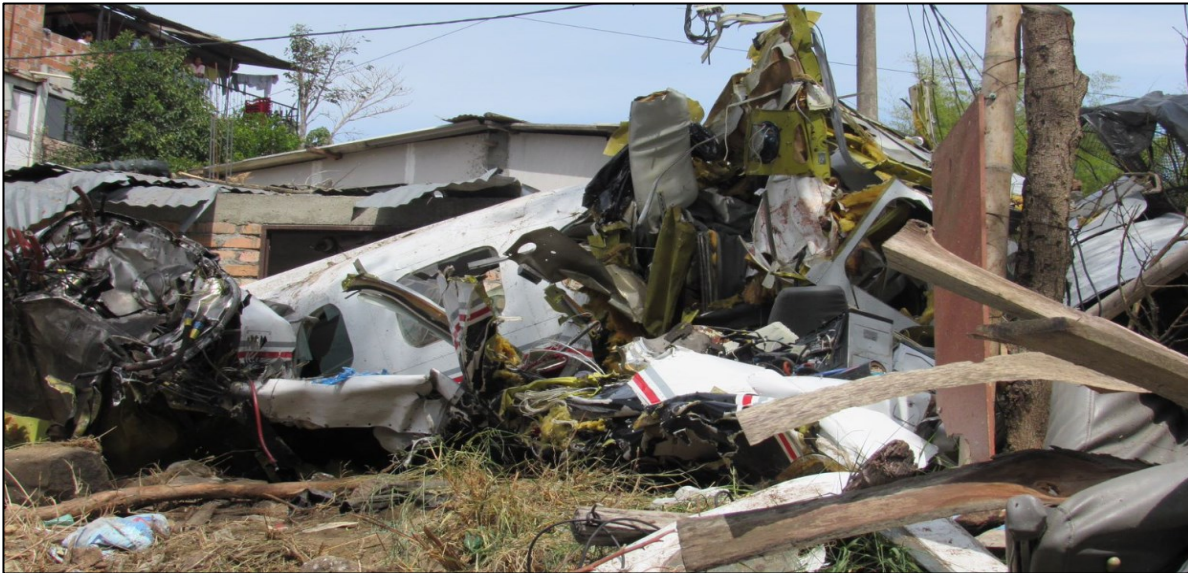
Fotografía No. 1: Estado final de la aeronave HK-5229

La aeronave se encontró con el set de flaps seleccionado para despegue, la palanca de operación del tren en posición UP (arriba), el tren principal izquierdo extendido, el tren principal derecho y el tren de nariz en una configuración de no extendidos (posible efecto de impacto con terreno).

Los planos resultaron dañados sustancialmente por el impacto. Entre los restos se identificaron las palancas de control del pedestal de la cabina de mando (potencia, paso de la hélice y mezcla aire-combustible), en las siguientes posiciones:

El impacto de aeronave causó daños estructurales importantes en dos viviendas familiares. Una vivienda resultó más afectada debido a que la aeronave quedó posada sobre ella, destruyendo la columna superior que sostenía el techo y una pared que cubría la parte

trasera de la casa. La segunda vivienda fue afectada en una de sus paredes laterales, generando debilitamiento en la estructura, con algunas fracturas de la misma y del techo.
