INFORME PRELIMINAR ACCIDENTE

COL-19-25-GIA

Aterrizaje forzoso por pérdida de potencia durante el despegue

Piper-25-260, Matrícula HK 616

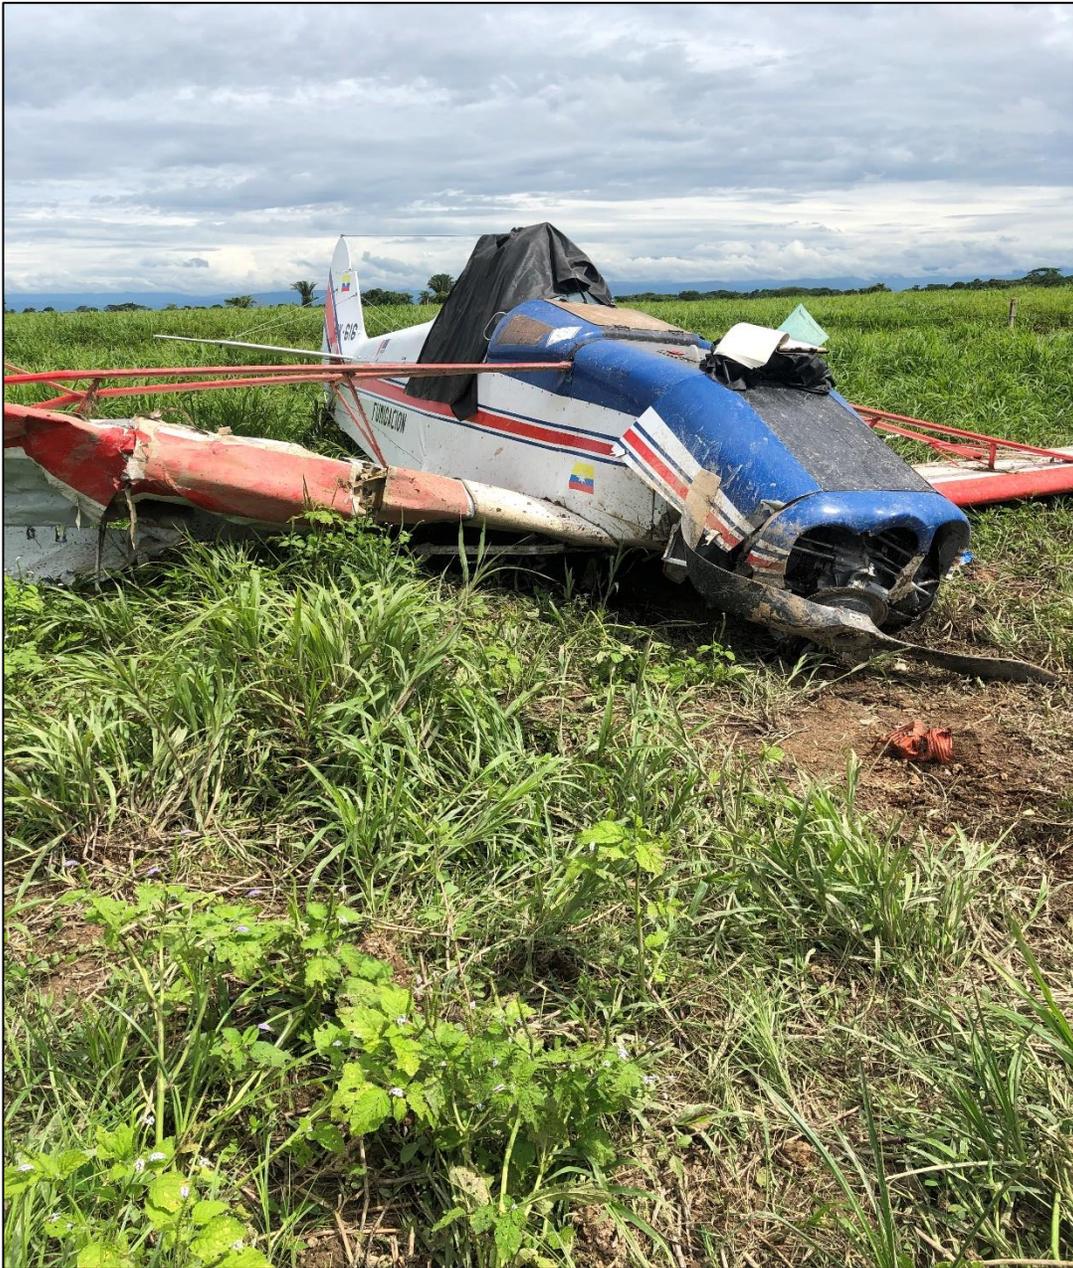
Después de realizar el aterrizaje, en forma controlada, el avión se desplazó por el terreno irregular, sufriendo algunos daños considerables; al detenerse la aeronave, el Piloto evacuó por sus propios medios, sin presentar novedad alguna en su integridad física.

Fotografía No. 1: Posición y estado final de la aeronave HK616
