# INFORME PRELIMINAR ACCIDENTE

**COL-19-72-GIA**

Falla de motor en vuelo

Piper 32-301T

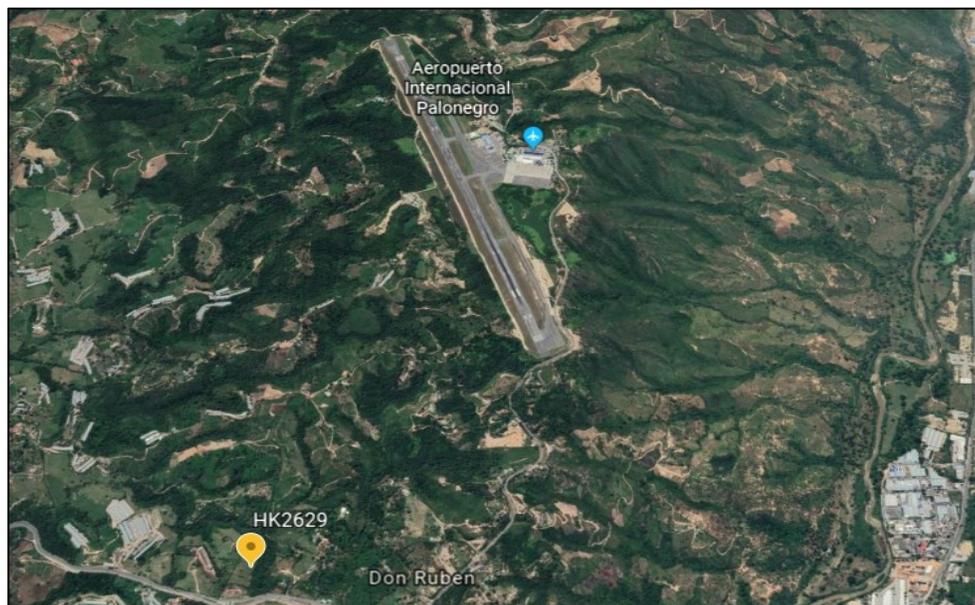
Imagen No. 1: Ubicación final HK-2629

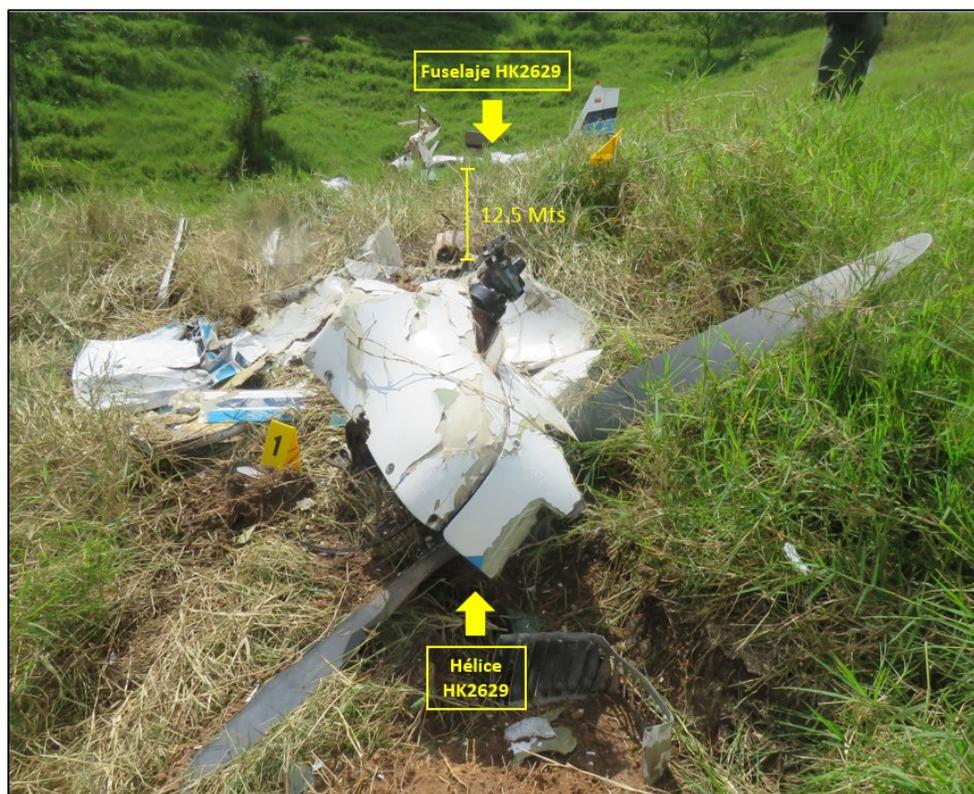
Imagen No. 2: Ubicación final HK-2629

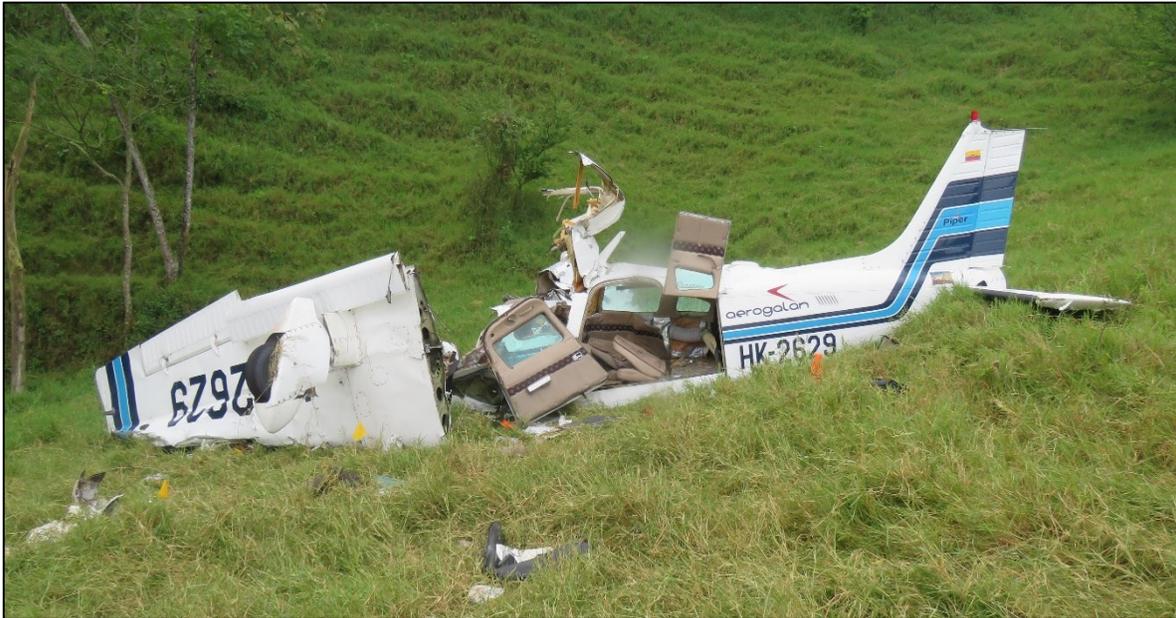
La hélice fue encontrada a 12.5 m del fuselaje, en coordenadas N7°6'36" W73°10'26" con rumbo 054°. Los restos evidenciaron un impacto con alto ángulo y baja velocidad. Así mismo, fue posible establecer que la aeronave no impactó ningún árbol de la vegetación circundante, ni con otro obstáculo, antes de impactar el terreno; su estructura presentaba una evidente deformación como consecuencia de la desaceleración.

Los dos planos presentaron deformación prominente; el empenaje de la aeronave se encontró íntegro, sin daños aparentes en la piel ni en los estabilizadores.

*Fotografía No. 1: Condición final de la aeronave HK-2629*

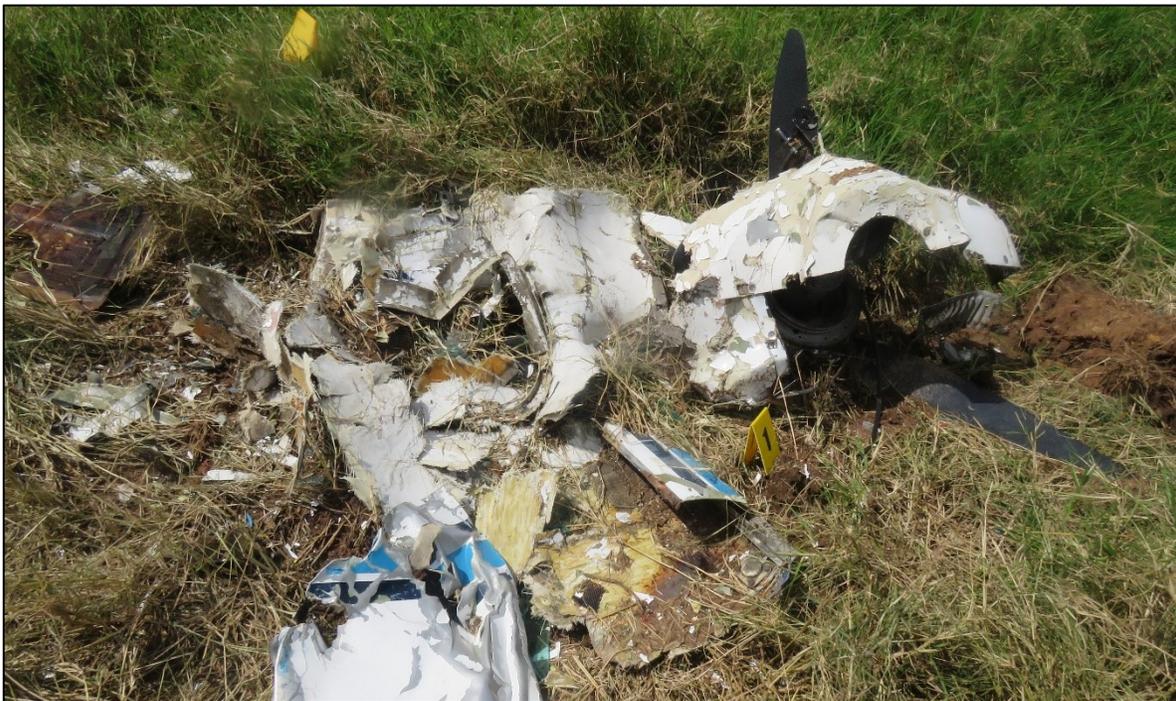
*Fotografía No. 2: Hélice y spinner HK-2629*
