INFORME PRELIMINAR ACCIDENTE

COL-19- 21-GIA

**Pérdida de altura y colisión contra
el terreno**

BELL 206 L3, Matrícula HK 3312

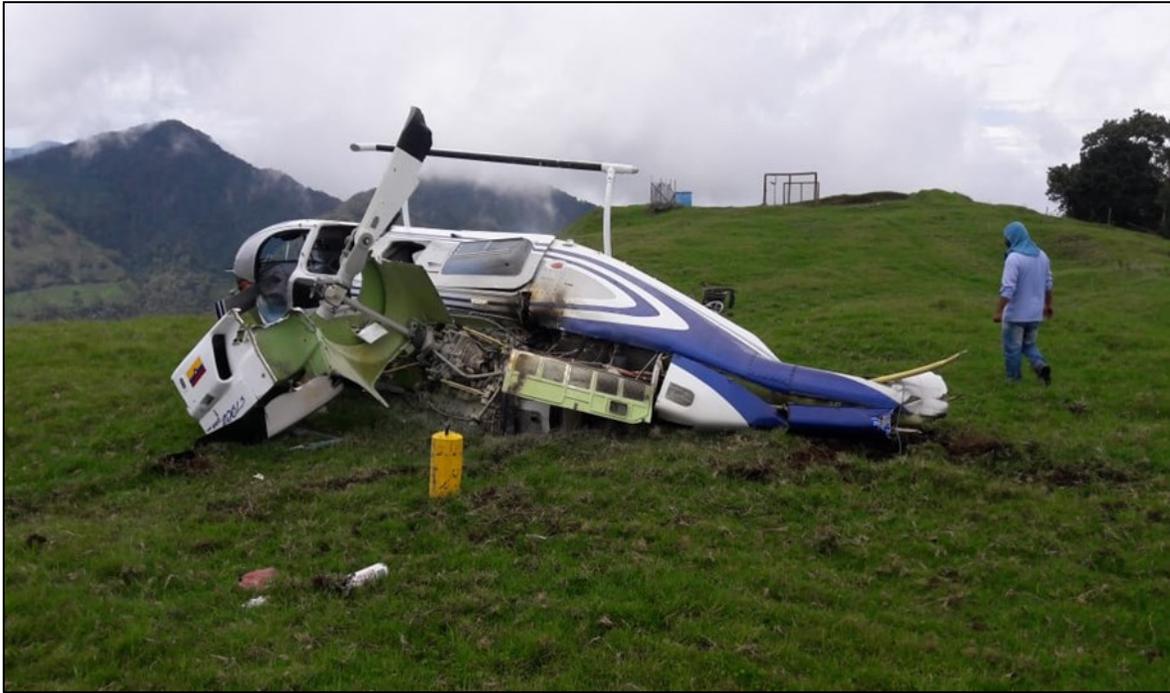
Fotografía No. 1: Posición final de la aeronave HK3312

Como resultado del impacto la aeronave sufrió daños sustanciales. Presentó desprendimiento del Tail Boom, parada súbita de la planta motriz por golpe de las palas con el terreno y daño en un 80% de la estructura, aproximadamente.

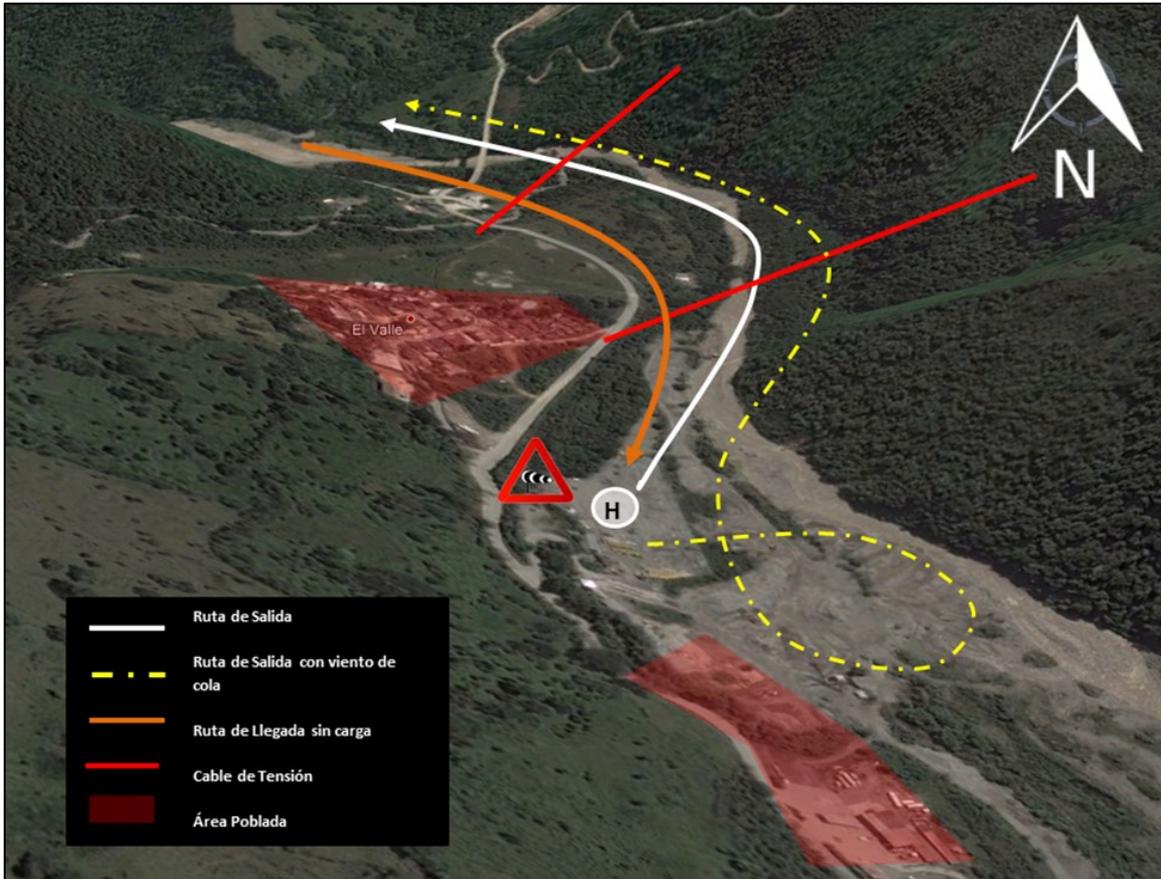
Figura No. 1: Procedimiento de aproximación y salida del helicóptero HK3312 del área de carga, Vereda Toledo

El área de maniobras del acopio es amplia y no hay presencia de obstáculos de consideración para la operación; al norte hay presencia de viviendas por lo cual se debe evitar sobrevolar este cuadrante con carga externa.

Existen dos cables de alta tensión, del NE hacia el SW, ambos altos y con pendiente, lo cual permite sobrepasarlos con suficiente altura.

Debido a que la superficie es de gravilla se debe tener en cuenta, que al momento de aterrizar se puede presentar restricción de visibilidad "Brownout" por el flujo del rotor principal.

El acopio cuenta con una manga-veleta ubicada la NW; la dirección del viento es cambiante en todo momento debido a las condiciones topográficas.

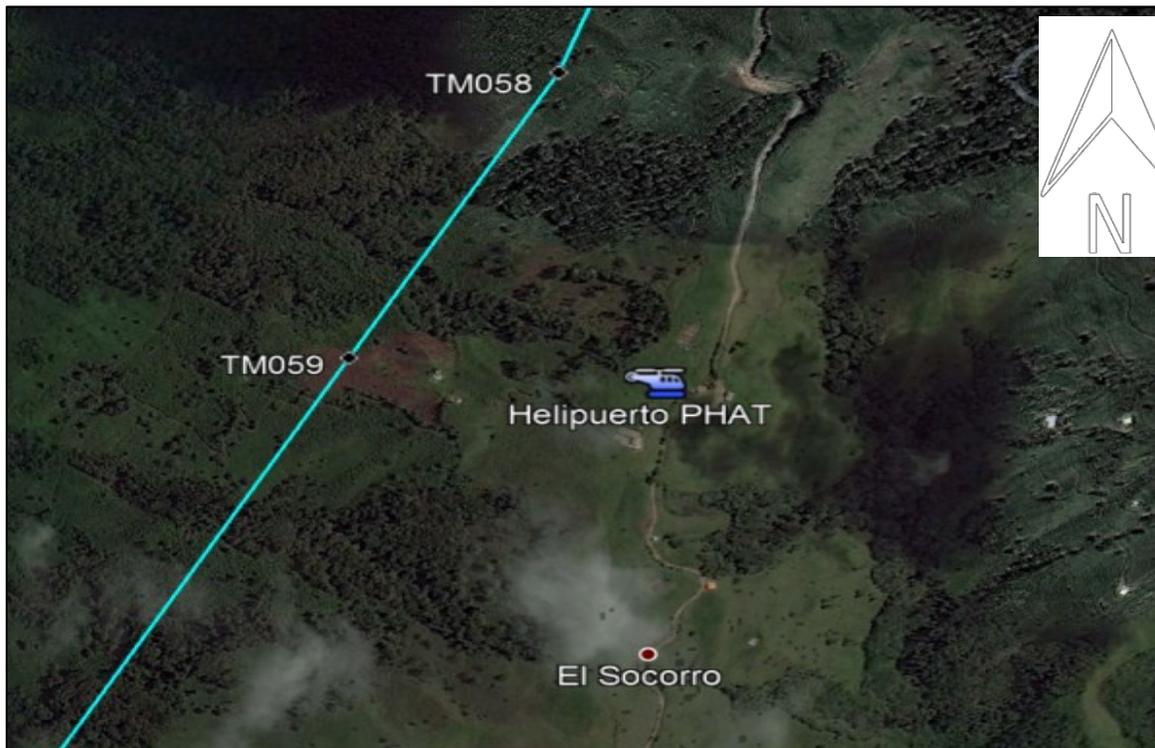
Figura No. 2: Helipuerto acondicionado para el descargue

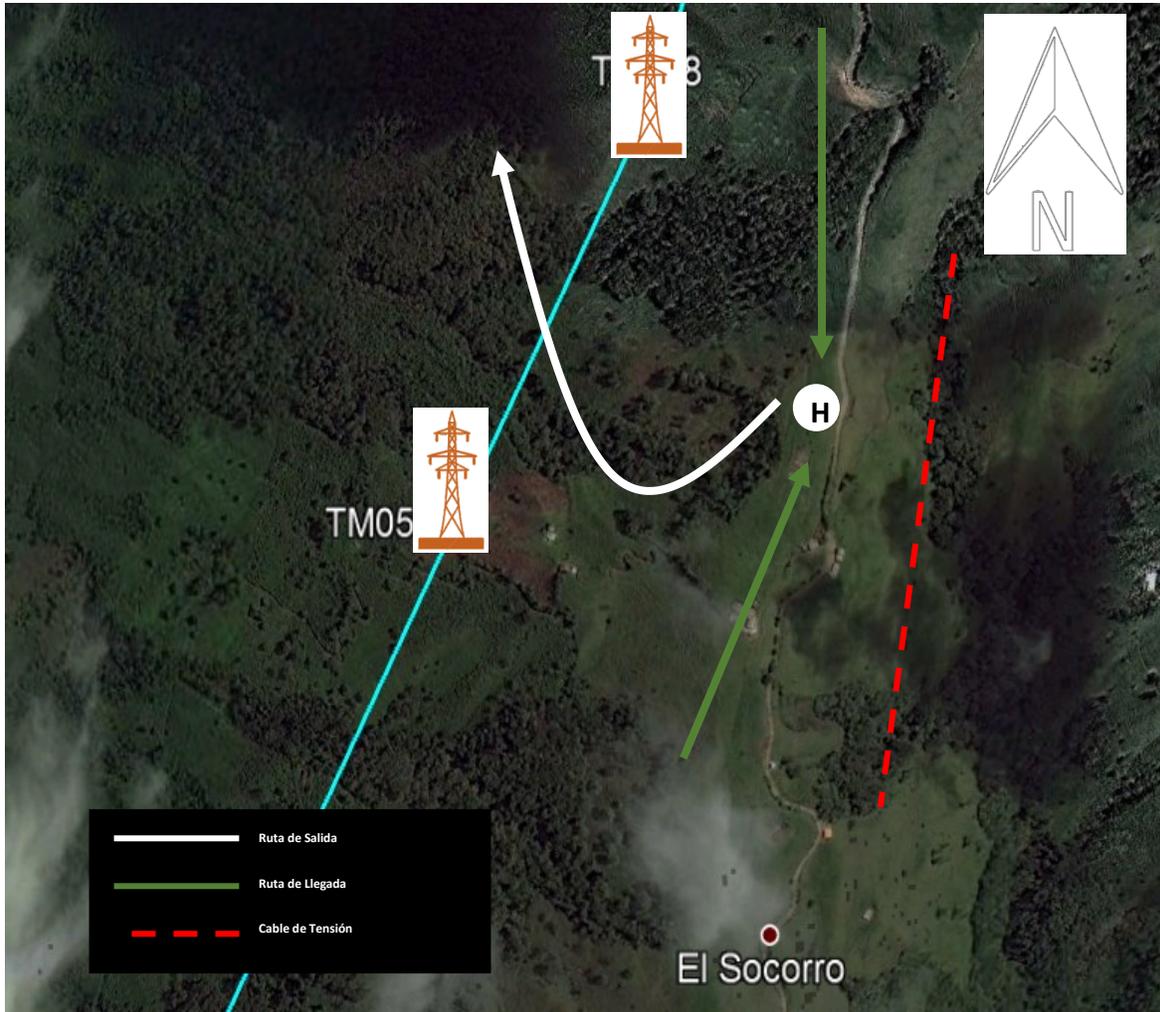
Figura No. 3: Helipuerto y obstáculos en el área de aterrizaje

El área de maniobras del acopio es amplia; el único obstáculo de consideración para operación es un árbol de mediana altura que se encuentra situado al NW del helipuerto; se debe tener en cuenta la presencia de torres de conducción eléctrica instaladas sin cableado.

Existe un cable de baja tensión que viene del S hacia el N, y que posee una pendiente que permite sobrepasarlo con suficiente altura de ser necesario; sin embargo se encuentra alejado del área de maniobras.

Se debe tener precaución por la existencia de una cerca al E, del área de maniobras al igual que una carretera en gravilla por la cual se presenta circulación de personas y vehículos.

Debido a que el acopio es de considerable altura los Pilotos deben ejercer precaución por cambios en la densidad y en la dirección del viento.

Carece de información meteorológica y de indicación de viento.

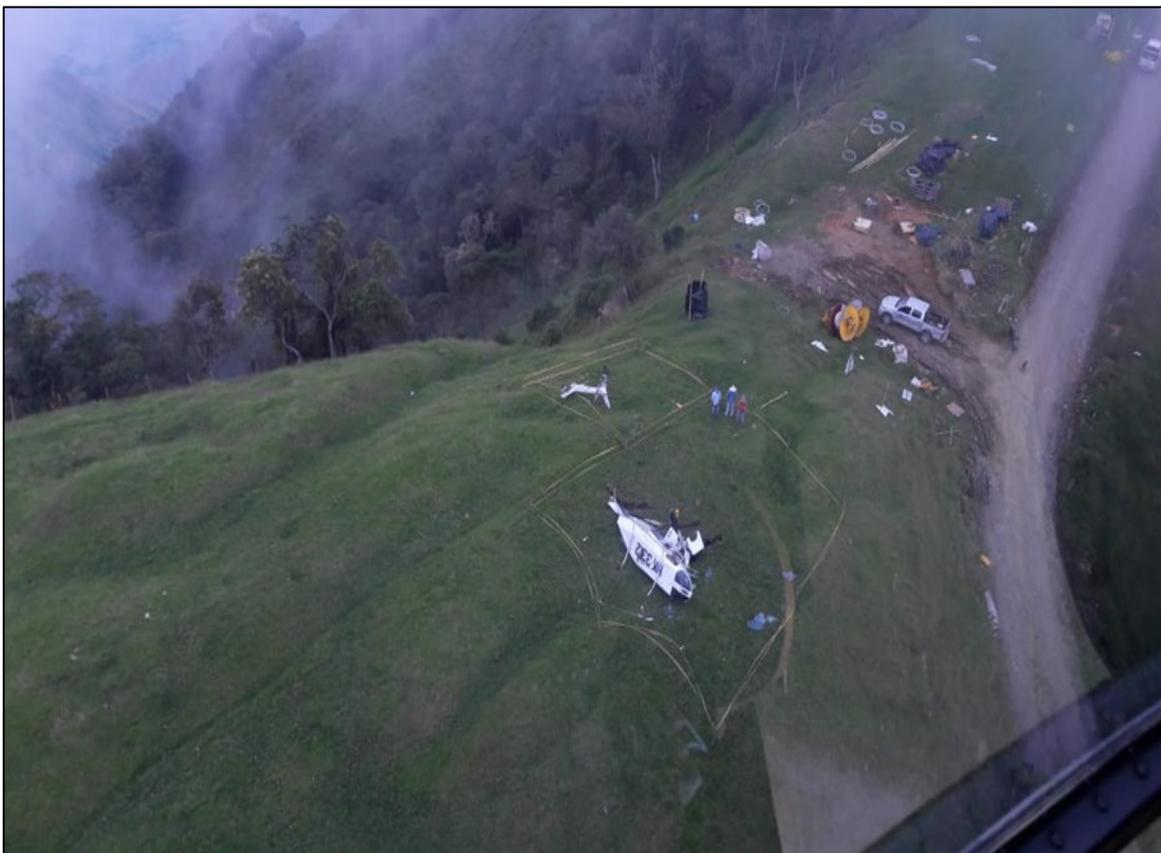
Fotografía No. 2: Área general del accidente
