# INFORME PRELIMINAR ACCIDENTE

**COL-19-59-GIA**

**Aterrizaje forzoso en campo  
no preparado**

**Matrícula HK1598G**

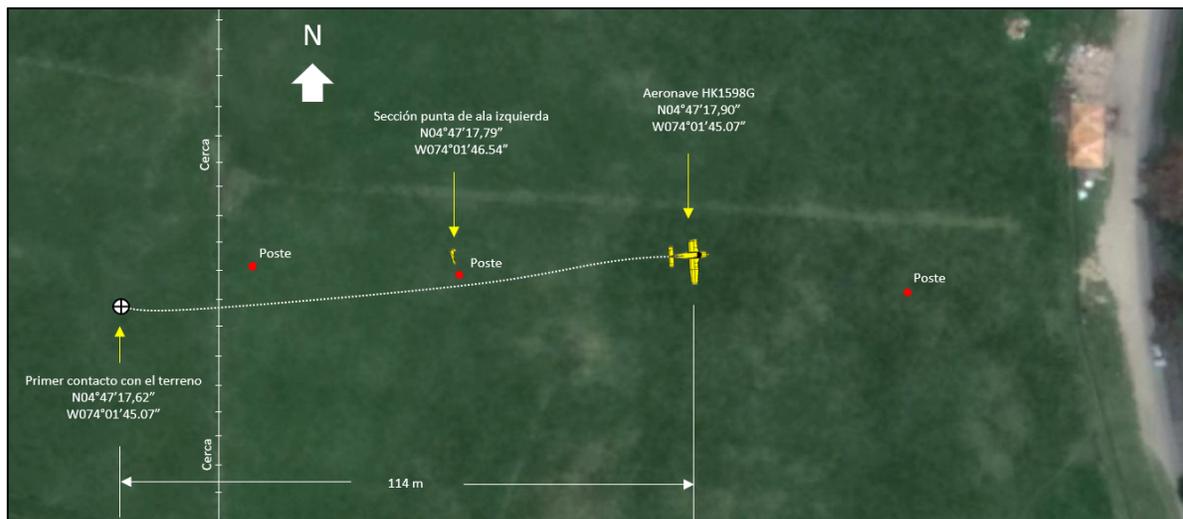
### *Distancias generales durante el accidente HK1598G*

La aeronave hizo un primer contacto sobre un terreno irregular, de grama, y recorrió un total de 114 m, hasta que se detuvo.

La aeronave yacía en posición normal, con evidente desprendimiento de la sección de la estructura de la punta del ala izquierda, a partir del extremo del flap izquierdo. Dicho componente fue ubicado a 46 m de la posición final de la aeronave con evidentes signos de desprendimiento tras la colisión que tuviera contra un poste utilizado para la interconexión de corriente eléctrica local.
