INFORME PRELIMINAR ACCIDENTE

COL-19-22-GIA

**Golpe de rotor principal contra el
cono de cola durante el despegue
Robinson R-44, Matrícula HK4449
04 de mayo de 2019
Guatapé, Antioquia – Colombia**

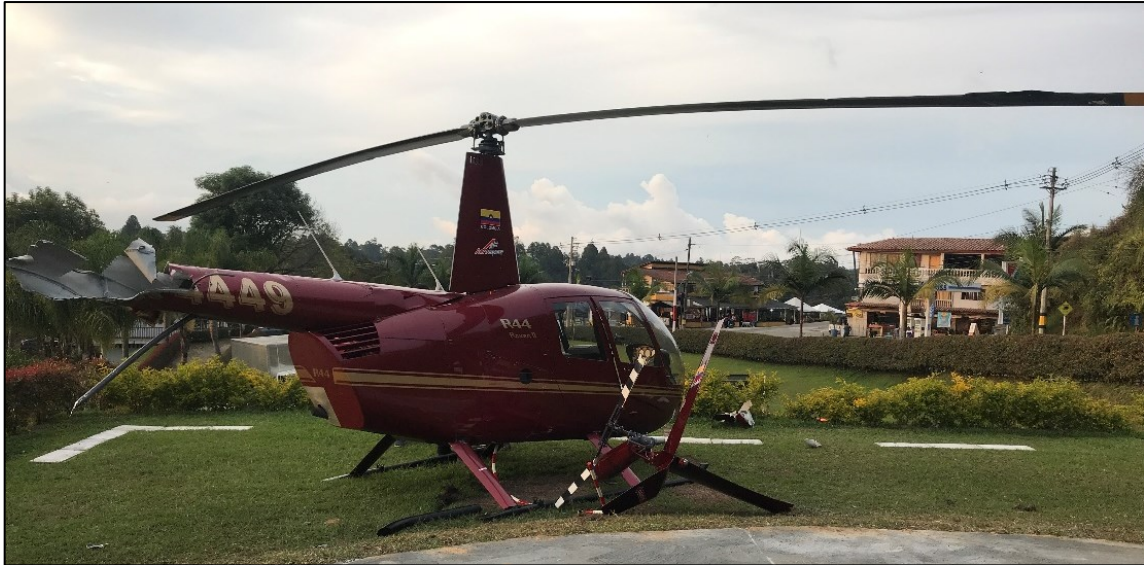
La aeronave sufrió daños importantes de connotación estructural. No se presentó incendio post-accidente.

Fotografía No. 1 – Condición final de la aeronave HK4449

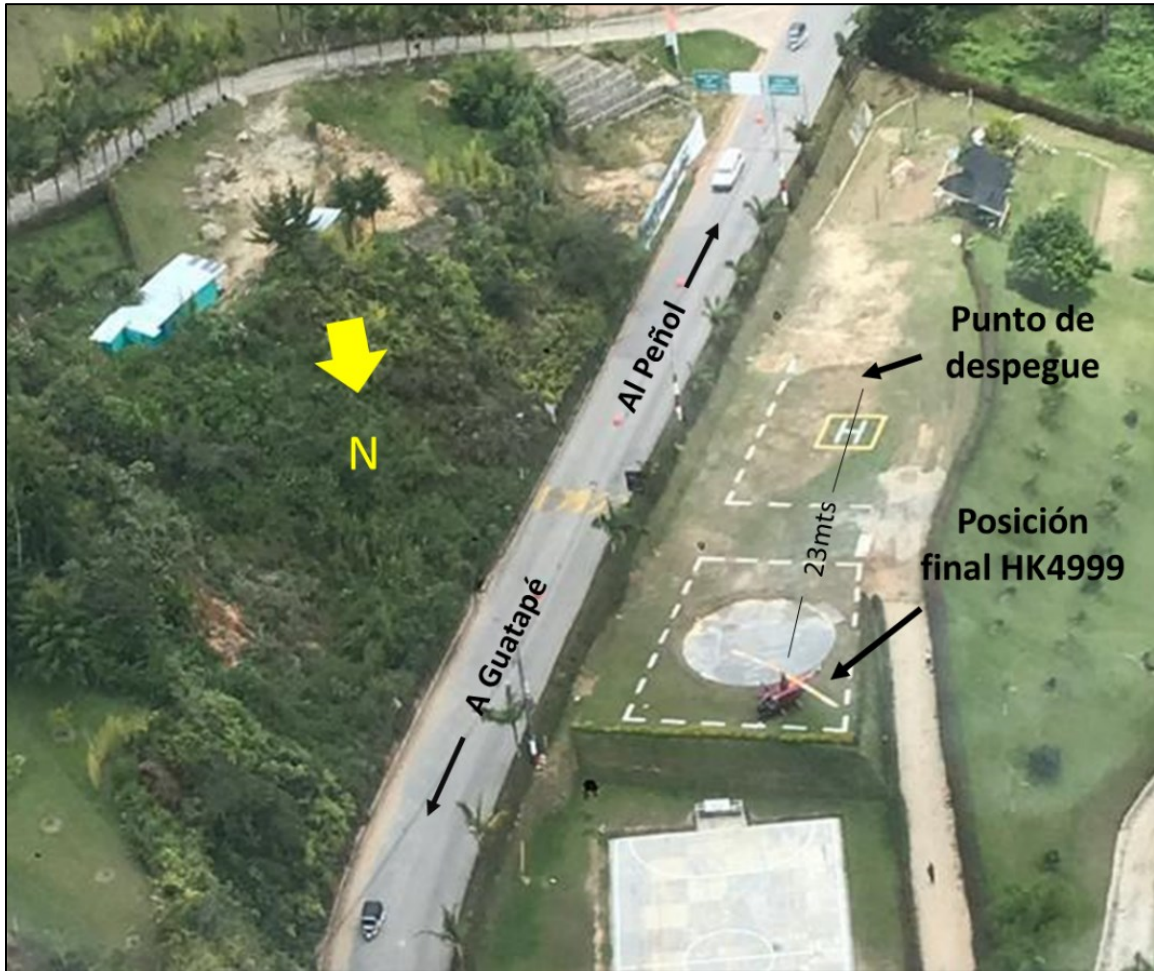
El helicóptero se encontró ubicado en coordenadas N06°13'27.72" W075°10'49.27", a una elevación de 6.347 ft con rumbo final de 075°. De acuerdo a la declaración del Piloto, desde el punto en donde se inició el despegue, hasta la posición final del helicóptero hubo un desplazamiento de 23 m aproximadamente.

Fotografía No. 2 – Ubicación final del HK4449 respecto a su punto inicial de despegue

La estructura del helicóptero no presentó volcamiento; sin embargo, se presentó el desprendimiento de la estructura del rotor de cola a la altura del último segmento del cono de cola.

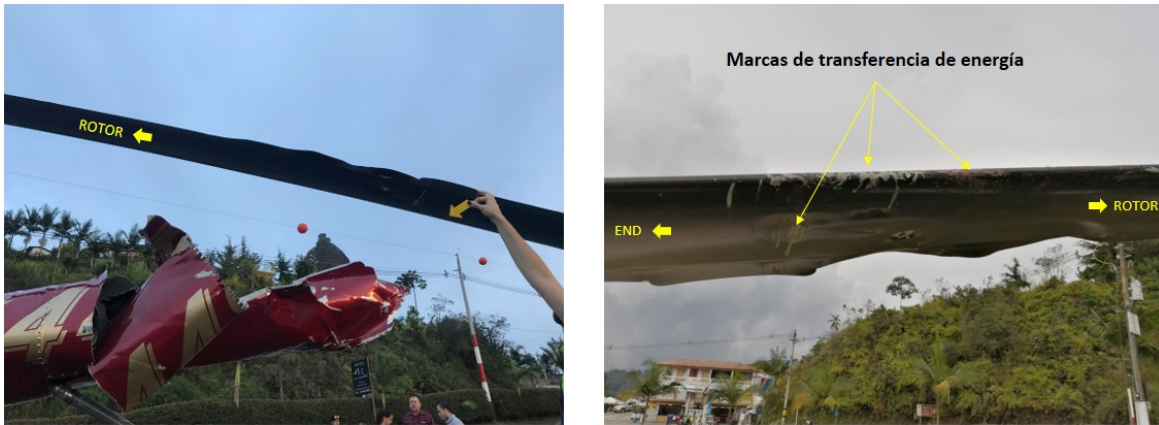
La inspección minuciosa a los restos del rotor de cola mostró evidencias de transferencia de energía en algunos de sus elementos, que se relacionan principalmente con el golpe de las palas del rotor principal con la estructura del cono de cola, y una de las palas del rotor de cola.

Fotografía No. 3 – Aspecto general de las palas del rotor principal y muestras de transferencia de energía

En la dinámica de impacto, el helicóptero sufrió daños estructurales con evidente desprendimiento del vidrio delantero izquierdo. Un segmento de 12 cm de punta de pala del rotor de cola se desprendió como consecuencia del golpe con las palas del rotor principal, y no fue encontrado en el sitio del accidente.

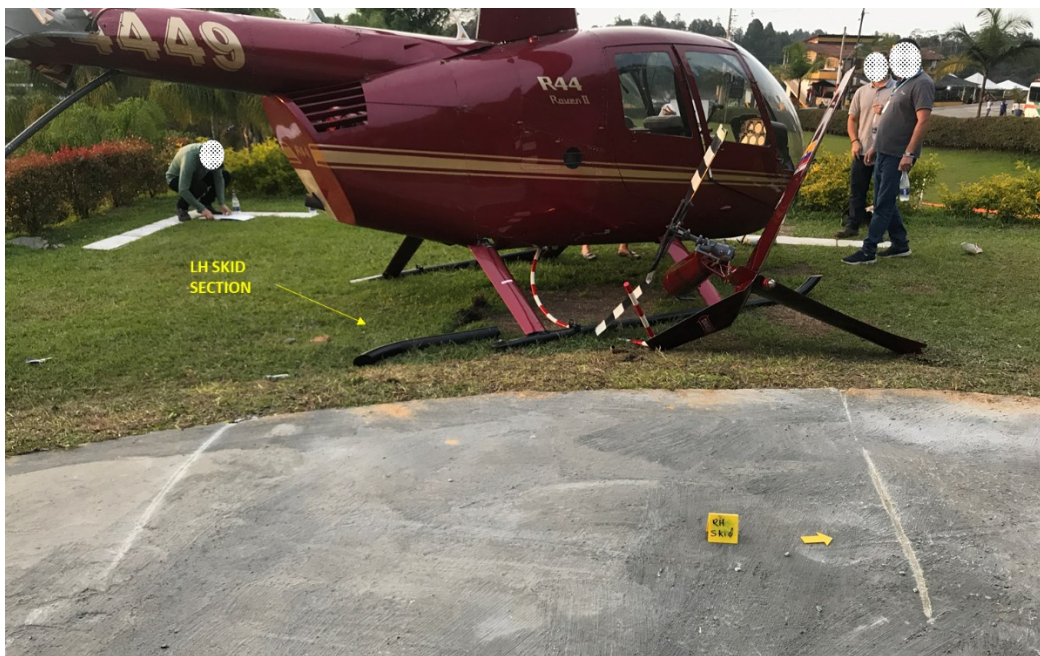
En la dinámica de interacción con el terreno se notó la abrasión de los skids del helicóptero sobre una superficie de concreto, en una prolongación de 80 cm con rumbo 010°, hasta la posición final del helicóptero. Posteriormente a esta abrasión, se evidenció el rompimiento de la sección delantera de la estructura del skid izquierdo.

Fotografía No. 4 – Marcas en el terreno durante la dinámica de trayectoria a la posición final

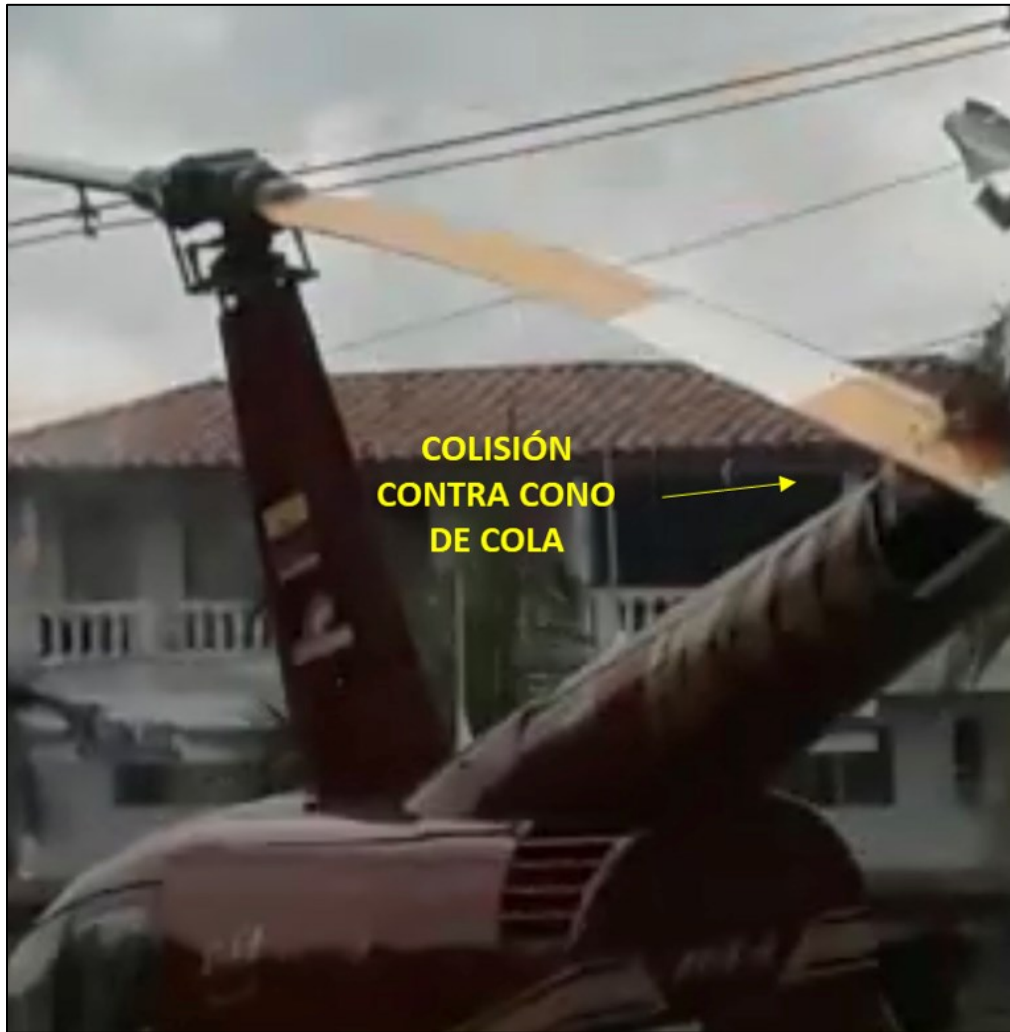
La Autoridad de Investigación – GRIAA obtuvo el video y en el análisis inicial realizado, se presenció el momento cuando se presentó el golpe de las palas del rotor principal con la estructura del cono y el rotor de cola.

Imagen No. 1 – Fotograma del video en el momento donde se presentó el golpe de las palas del rotor principal con el cono de cola HK4449 (Tiempo video: 00.06 s)
