# INFORME PRELIMINAR ACCIDENTE

**COL-19-46-GIA**

**Contacto Anormal con la Pista  
ATR 71-212A, Matrícula HK5041  
07 de septiembre de 2019  
Manizales, Caldas – Colombia**

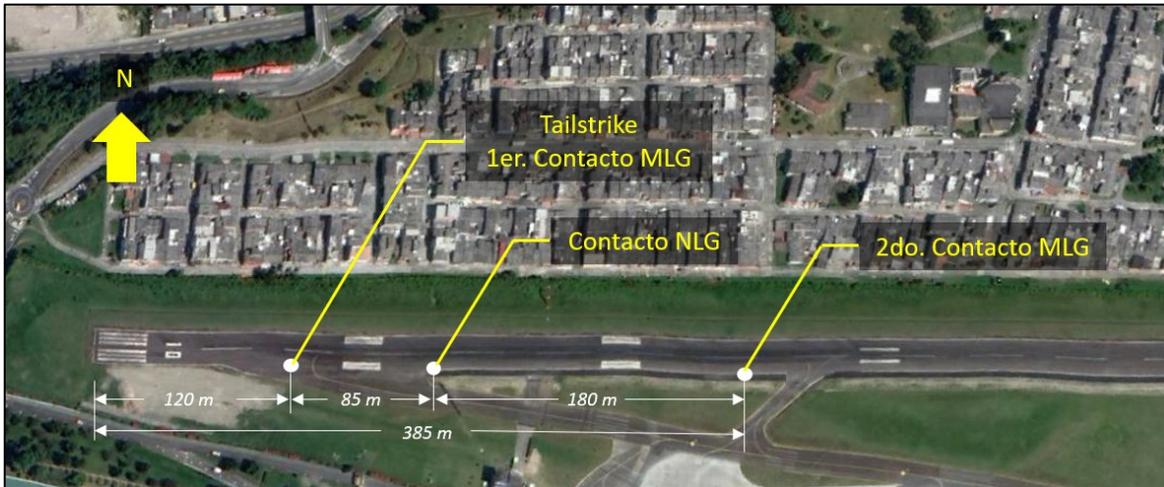
La inspección de campo fue realizada al siguiente día del accidente. Dentro de la investigación inicial se evidenciaron marcas en la superficie de la pista como resultado de la toma de contacto de la aeronave con sus trenes principales (MLG), con visible transferencia de pintura, ubicadas a 120 m de la cabecera 10 con una longitud de 10,55 m. Dicho contacto se vio reflejado en la estructura del empenaje ventral del fuselaje el cual exhibía abrasión en su longitud.

A 205 m se evidenció el contacto del tren de nariz de la aeronave y posteriormente marcas del segundo contacto de los trenes principales (MLG).

*Gráfica No. 1: Distancias generales de las evidencias en la superficie de la pista SKMZ*

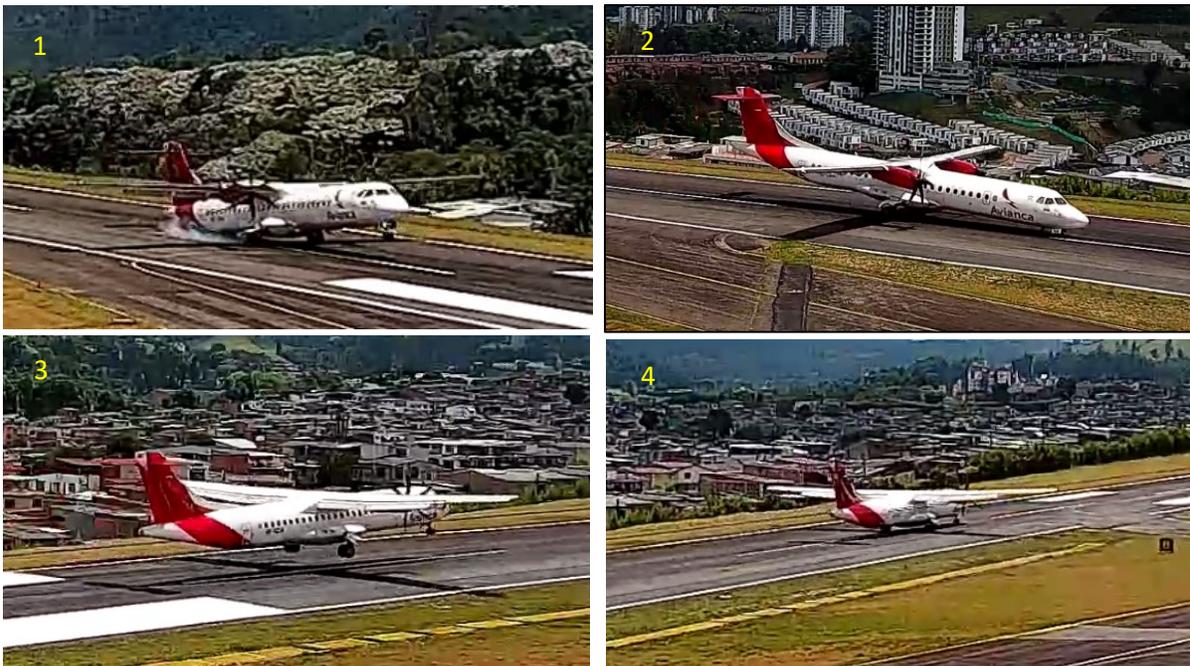
Las cámaras de circuito cerrado de televisión (CCTV) del aeropuerto La Nubia registraron, en video de alta definición, el aterrizaje de la aeronave HK5041. La Autoridad de Investigación – GRIAA obtuvo el video, el cual se encuentra siendo analizado para correlacionarlo con los registros de vuelo de la aeronave.

*Gráfica No. 2: Secuencia de eventos en la toma de contacto HK5041*
