INFORME PRELIMINAR ACCIDENTE

COL-19-65-GIA

**Colapso parcial del tren de
aterrizaje durante el aterrizaje**

Matrícula YV3012

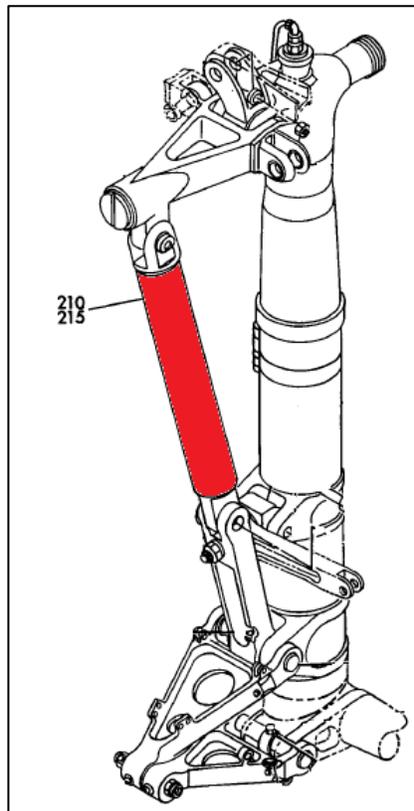
Figura No. 1: ubicación de la fractura - Strut Assy-drag

La aeronave yacía en posición inclinada hacia el lado derecho, apoyada sobre el motor derecho, el tren principal izquierdo y el tren de nariz, con evidente colapso parcial del tren principal derecho.

El colapso parcial del tren derecho presentaba una fractura evidente a la altura del *Strut Assy-drag* (P/N: 65-46103-1, S/N: ZC50).

La investigación del accidente continúa y se enfocará en la investigación en los aspectos relacionados con la aeronavegabilidad, organización, vigilancia y supervisión operacional. Así mismo, se efectuarán la inspección de los componentes del tren de aterrizaje en la casa fabricante para determinar las características de falla, y se ahondará en la investigación de los factores relacionados con el mantenimiento.

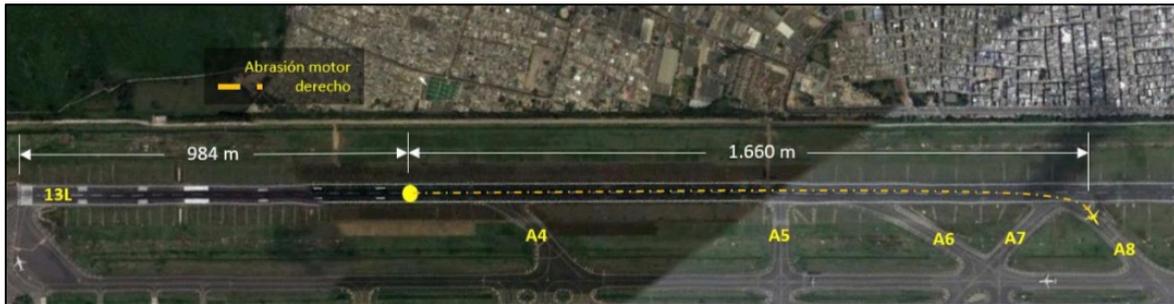
Figura No. 2: Distancias determinadas en la investigación de campo

En de la inspección realizada a la superficie de la pista, a 984 m del umbral de la pista 13L se encontró el inicio de las marcas de la abrasión de la sección baja de la carcasa del motor izquierdo contra la pista; dichas marcas se prologaban por una longitud de 1.660 m, hasta la posición final de la aeronave en la calle de rodaje A8.

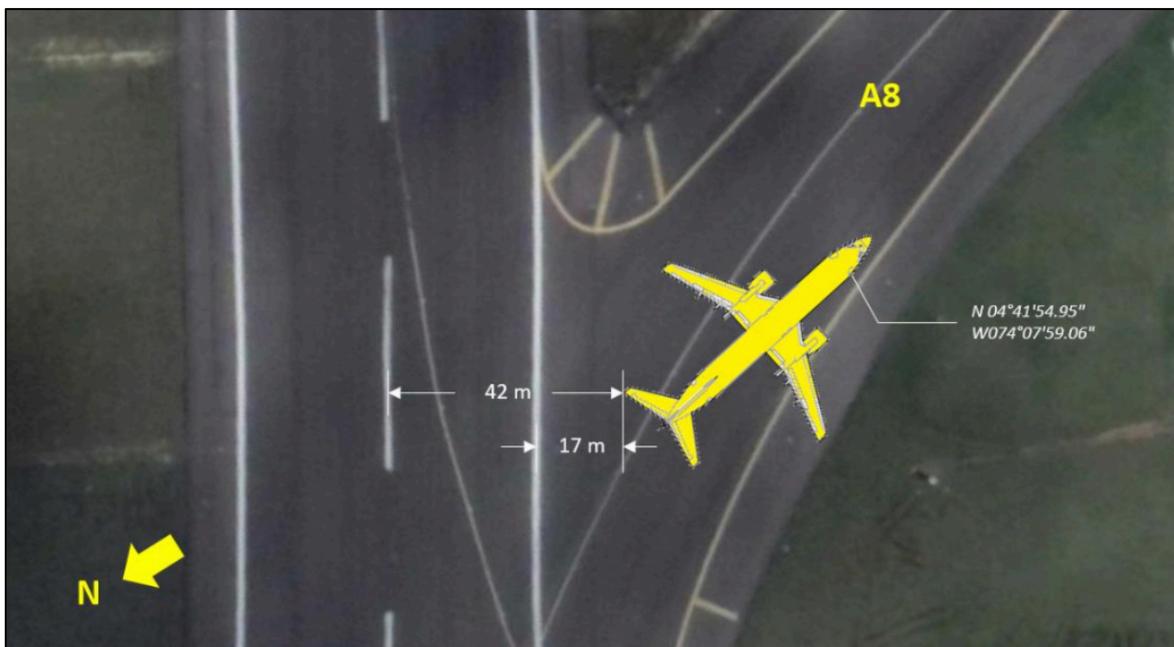
Figura No. 3: Ubicación de la aeronave desde el eje de pista

La aeronave se encontró ubicada en la calle de rodaje de salida rápida A8 de la pista 13L – 31R del Aeropuerto Eldorado, en coordenadas N 04°41'54.95" W074°07'59.06", a una elevación de 2.548 m con rumbo final 170 grados.
