# INFORME FINAL ACCIDENTE

## **COL-20-16-GIA**

**Aterrizaje Forzoso por falla de motor**

Matrícula HK 1080

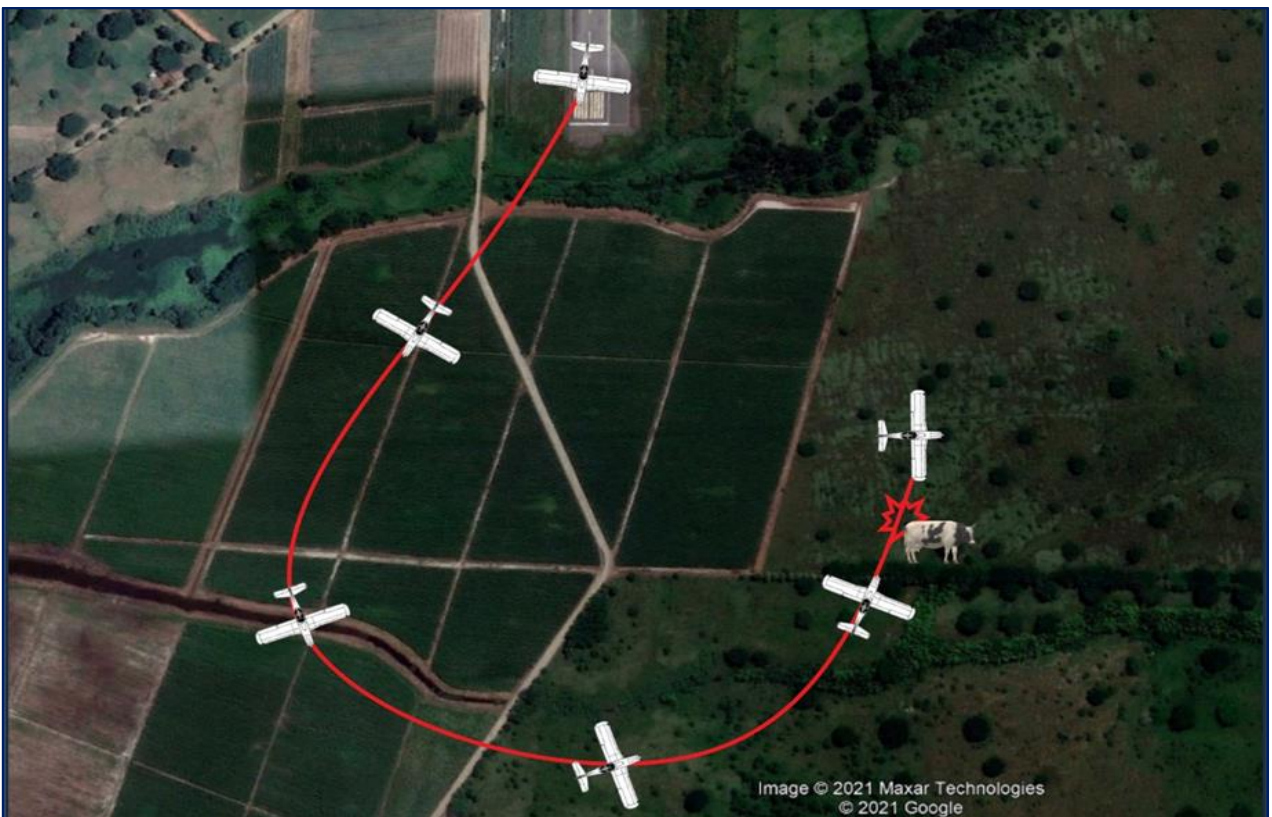
**Gráfico No.2: Posición final de la aeronave ocurrido el accidente.**

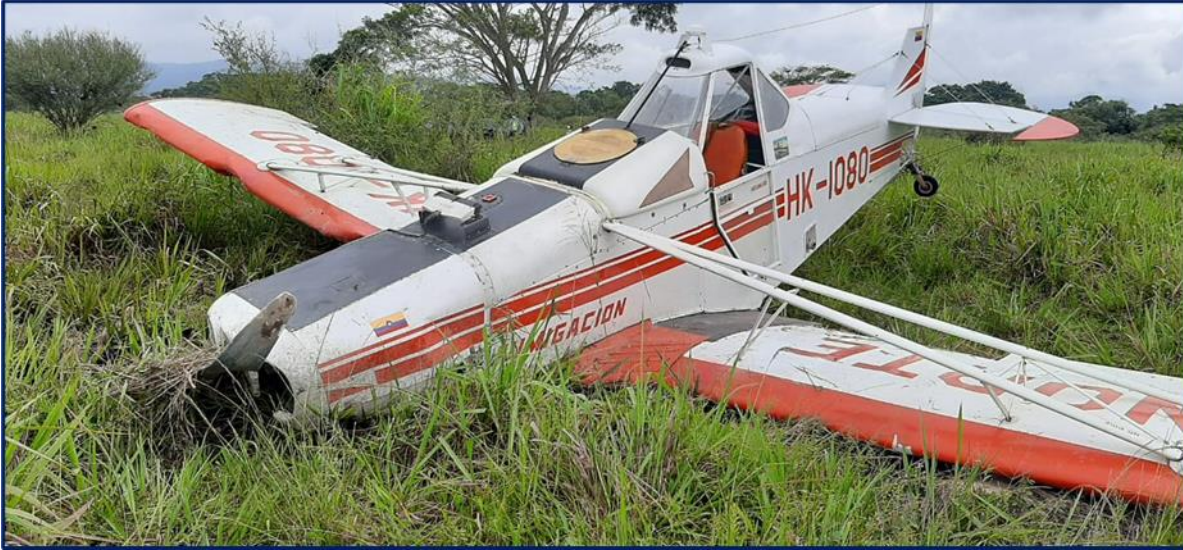
*Fotografía No. 2: Posición final de la aeronave.*

La aeronave se encontró en un terreno plano perteneciente a la finca La Juliana en las coordenadas 4°44´47" N / 75°57´15" W "", a una elevación de 2.972 ft con rumbo final de 090°, aproximadamente a 600 m de la cabecera 01 de la pista.

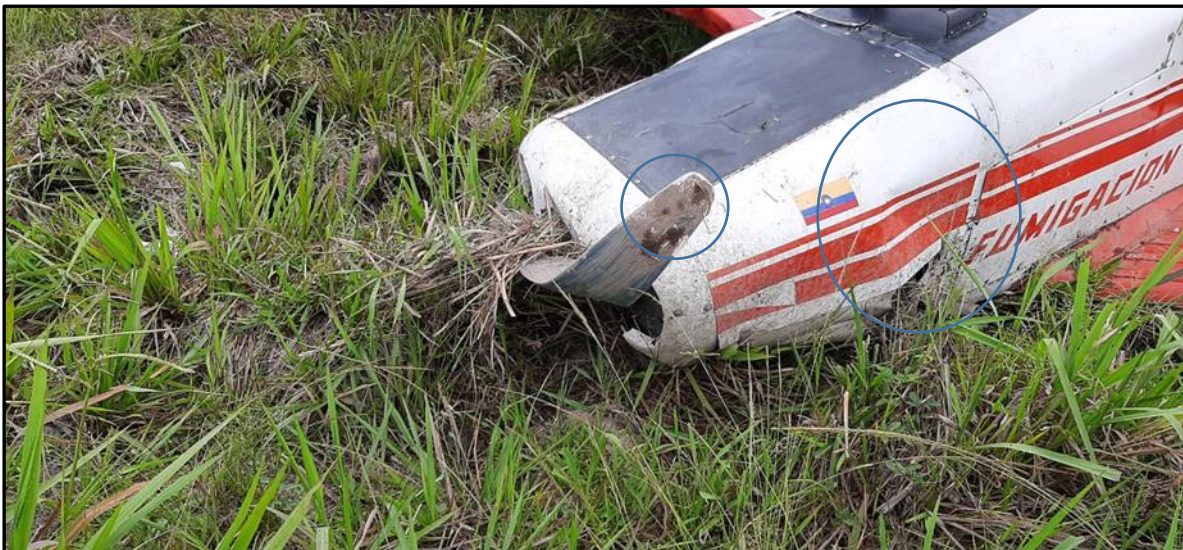
- Desprendimiento del tren de aterrizaje derecho, tren de aterrizaje izquierdo y del patín de cola.
- Deformación del empenaje.
- Doblamiento de la hélice.
- Deformación de los dos planos.
- Daño del sistema de aspersión.

*Fotografía No. 3: Deformación de hélices y motor*

Los daños en el tren de aterrizaje se ocasionaron por el impacto contra el semoviente; los demás como consecuencia del impacto y desplazamiento de la aeronave sobre el terreno.

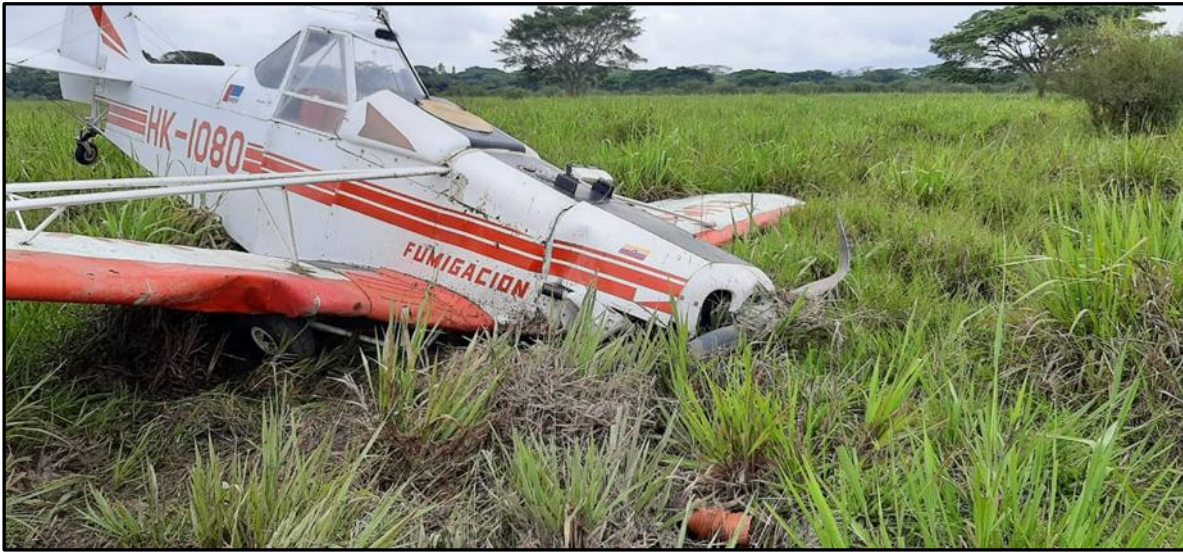
*Fotografía No. 4: Doblamiento del tren principal*

Se encontraron desprendidos el tren de aterrizaje principal y el patín de cola; deformación del empenaje, desprendimiento de la hélice, deformación de ambos planos y daño del sistema de aspersión.

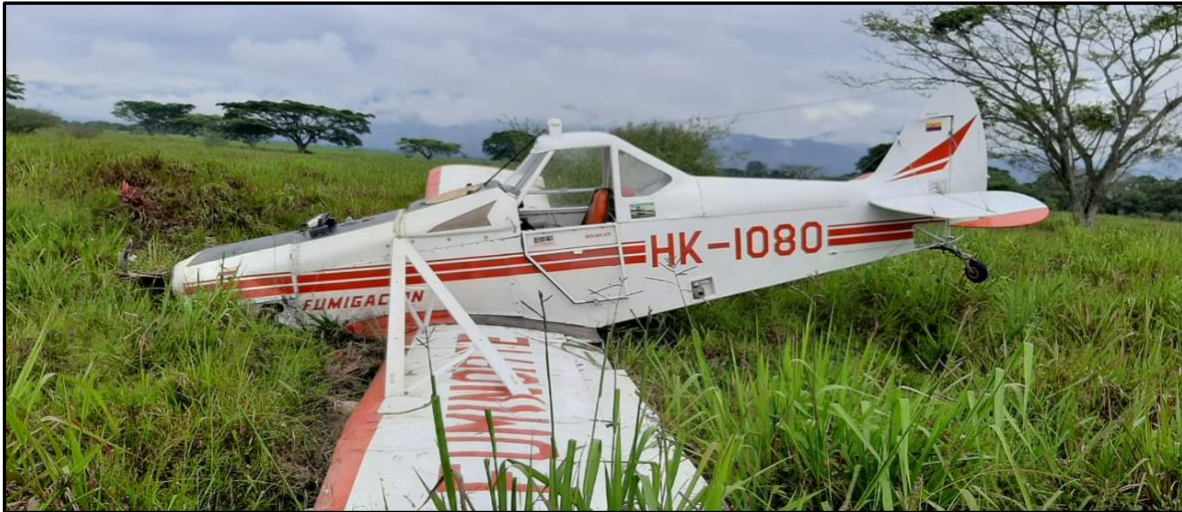
*Fotografía No. 5: Registro del terreno en donde ocurrió el accidente.*

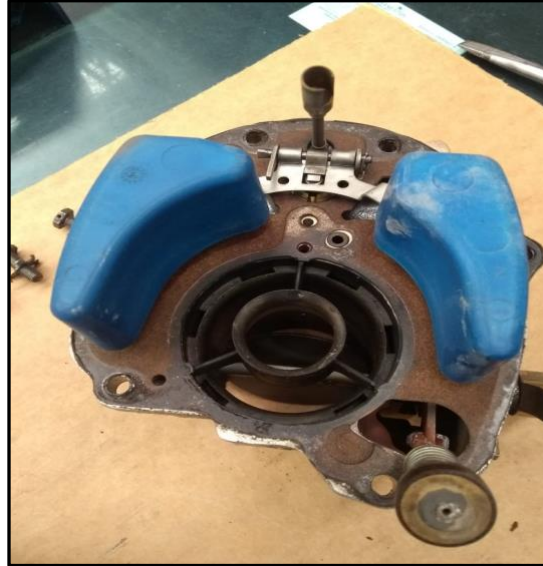
- a. El carburador se encontró roto en la parte superior del conjunto acelerador; se intentó verificar el nivel de combustible en el carburador, pero debido a su condición no se pudo determinar esta información, pues no se pudo realizar la totalidad de las pruebas.

**Fotografía No. 6: Condición del Carburador en la apertura**

Esta inspección se realizó en un taller con recursos técnicos limitados para este tipo de pruebas. No obstante, al abrir el carburador, se pudo notar que sus componentes estaban deteriorados.

En la verificación de confirmación de los componentes del carburador, se encontró que durante la operación, posiblemente el flotador se pudo haber quedado momentáneamente atorado, obstruyendo el paso de combustible. Al faltar el combustible no se generaba la potencia necesaria, conllevando a la falla de motor.

De acuerdo con la condición en la que se encontraron los componentes del carburador del motor de la aeronave accidentada, se puede deducir que durante la operación, posiblemente el flotador del carburador se quedó momentáneamente atascado (sin

movimiento), perdiéndose su función de medición del combustible, y obstruyendo el paso de combustible necesario para generar la potencia requerida por el motor con potencia de despegue, causando de esta forma la pérdida de potencia.

Mejorar las prácticas estándar de mantenimiento que se deben aplicar durante los trabajos de inspección de motores, y a otros componentes del equipo Piper PA25, para prevenir fallas y malos funcionamientos como los que produjeron este accidente, teniendo en cuenta además la edad de las aeronaves, su tiempo de funcionamiento y las condiciones propias de operación.

Efectuar un análisis técnico confirmando el estado general de las aeronaves, haciendo énfasis en los motores a pistón utilizados por la empresa, confirmando tiempos de vida útil de los componentes que integran este sistema, con el fin de aplicar medidas preventivas y disminuir la probabilidad de fallas.

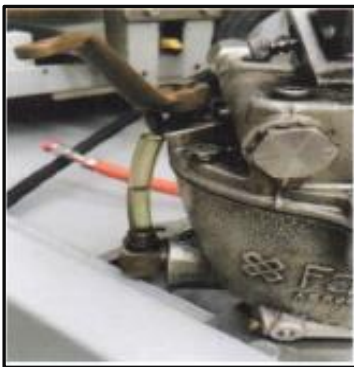
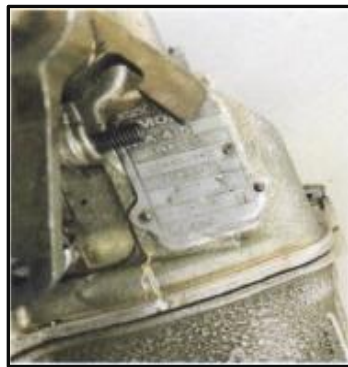
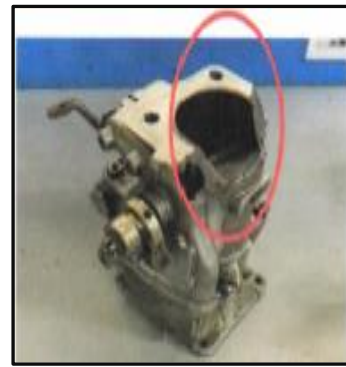
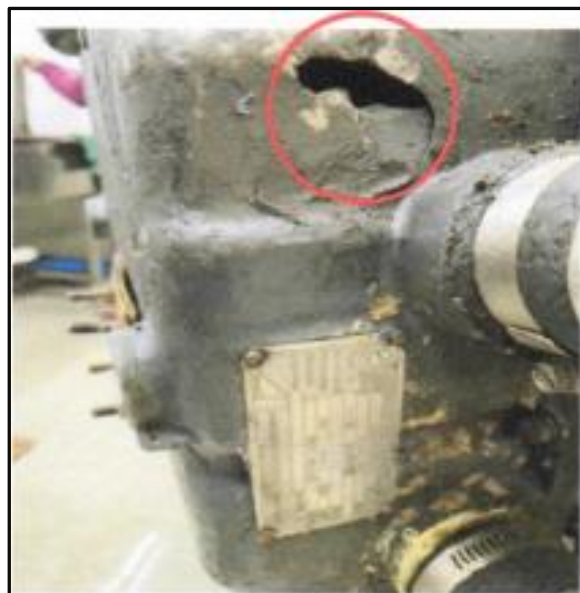
**Fotografía No. 5: Inspección al motor. Cáster de aceite con orificio por impacto.**

- b. Adicionalmente se encontraron los siguientes daños o anomalías:
- Cárter de aceite con orificio por el impacto.
  - Falta del soporte inferior derecho del motor.
  - No se encontraron coronas de encendido.
  - No se encontraron tapones de drenaje de aceite.
  - En general, las condiciones físicas del motor estaban deterioradas, aparentemente por mala preservación de los componentes.

No obstante, se determinó que estos componentes se encontraban operativos en el momento de accidente.

No obstante, se encontraron varios componentes del motor en mal estado de preservación y de mantenimiento. No obstante, se considera que esta condición, aunque anormal, no originó la falla del motor.
