INFORME FINAL ACCIDENTE

COL-20-17-GIA

Colisión contra el terreno

Matrícula HK-1042

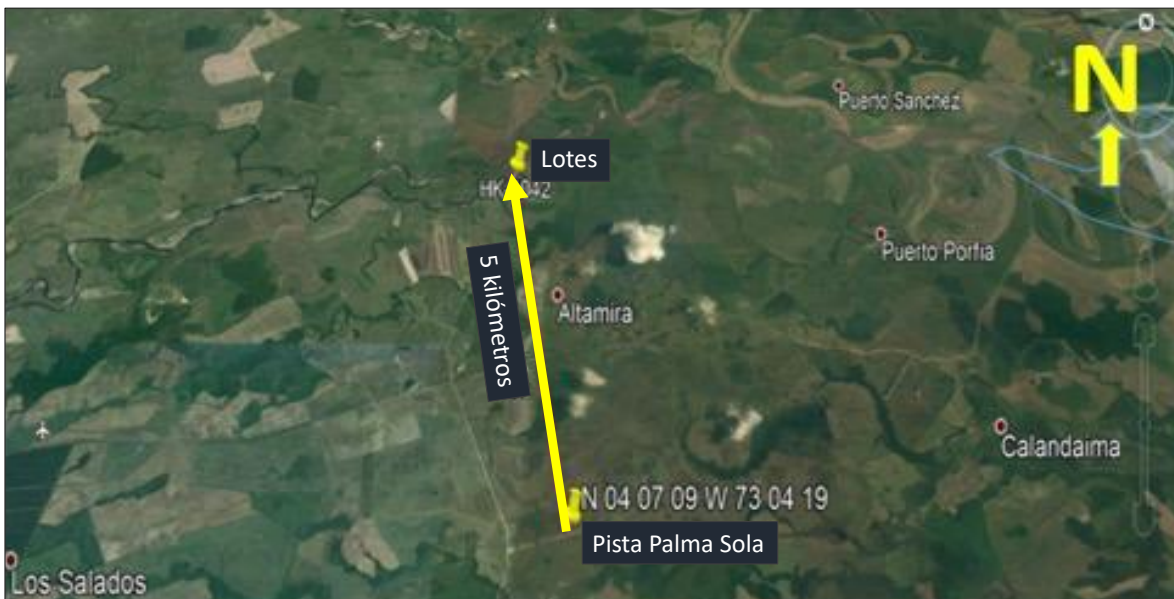
El despegue se efectuó de manera normal y el Piloto se dirigió hacia los lotes. De acuerdo con el análisis de las trazas del equipo GPS a bordo del avión, efectuó sobre ellos (22) pasadas. Esta operación tardaría normalmente 15 minutos, aproximadamente, contando los trayectos de ida y de regreso a la pista Palma Sola.

Fotografía No. 1 – Trayectoria de la aeronave desde la pista hasta los lotes.

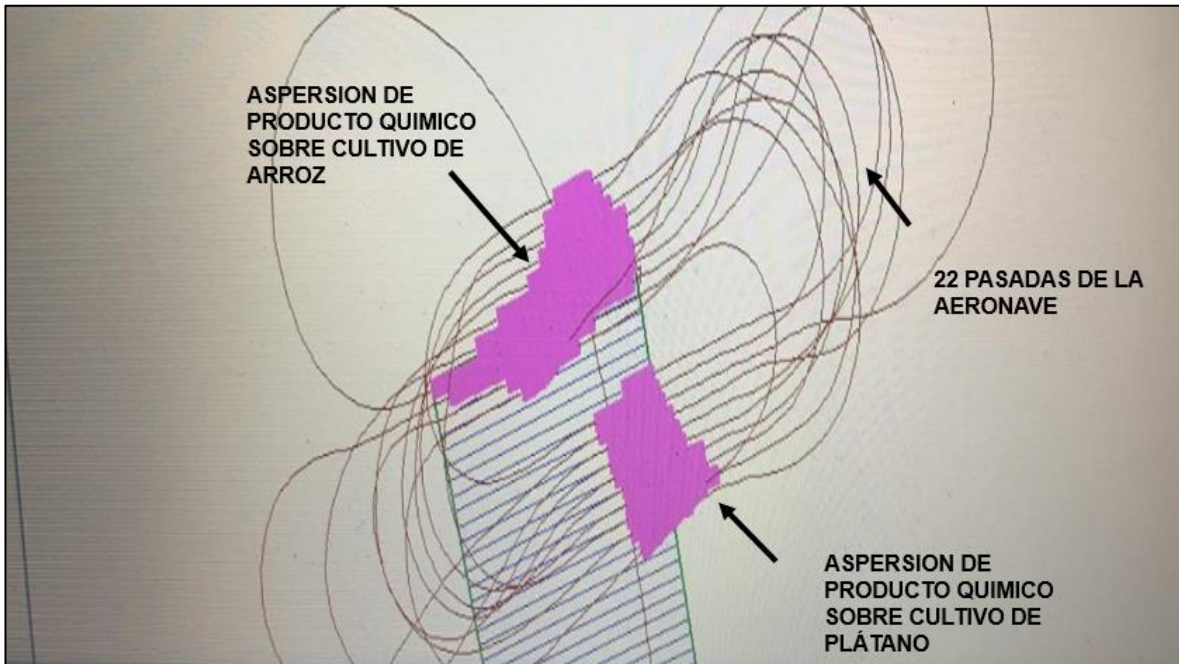
Fotografía No. 2 – Aspersión de producto químico en lotes de arroz y plátano.

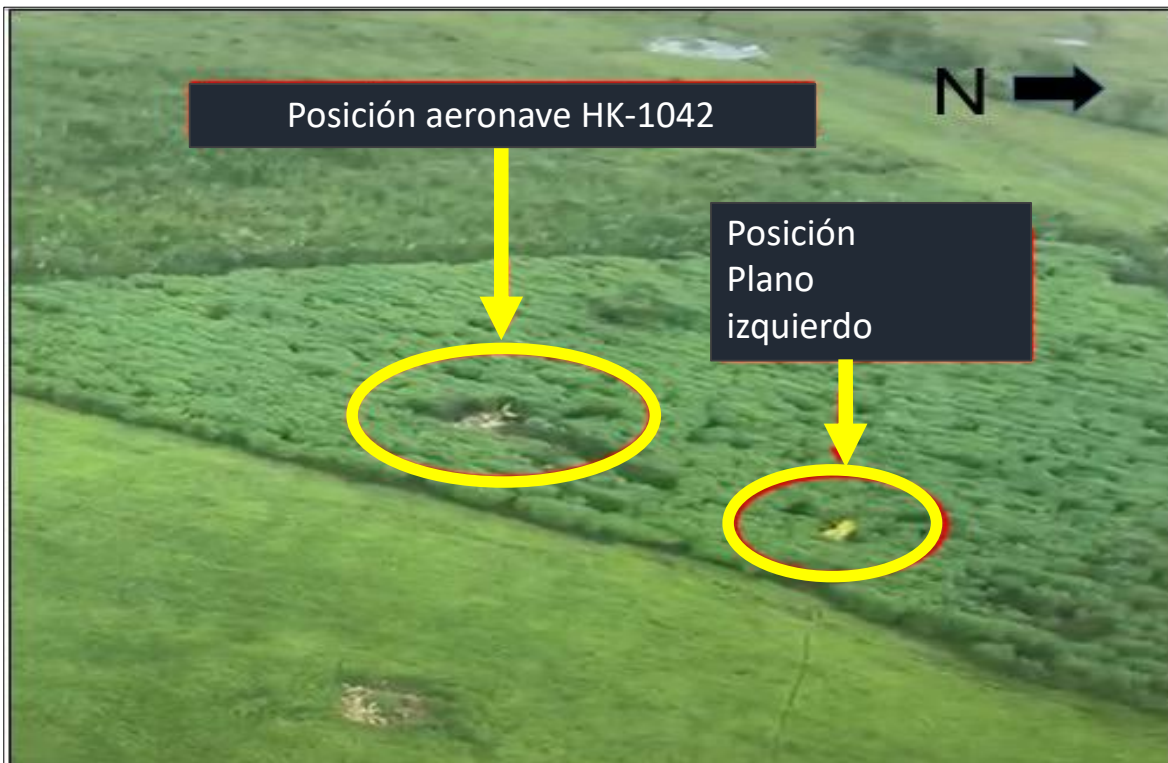
Fotografía No. 3 – Posición final de la aeronave y plano izquierdo.

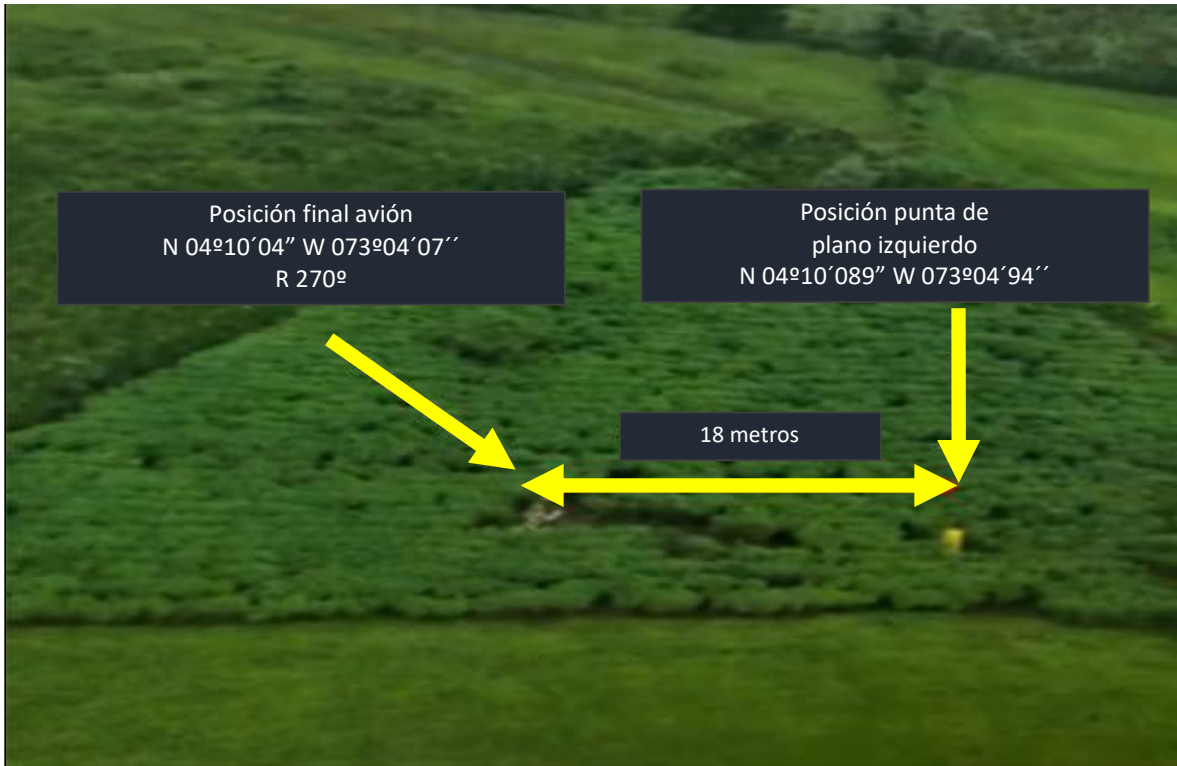
El Piloto del avión de búsqueda localizó a la aeronave HK-1042 accidentada, ubicada en un cultivo de yuca, en las coordenadas, N 04° 07' 37,99" W 073 04 35,74", con rumbo 270°, adyacente al cultivo de arroz sobre el cual había efectuado la aspersión.

Fotografía No. 4 – Ubicación de la aeronave desde el vuelo de búsqueda, en un cultivo de yuca.

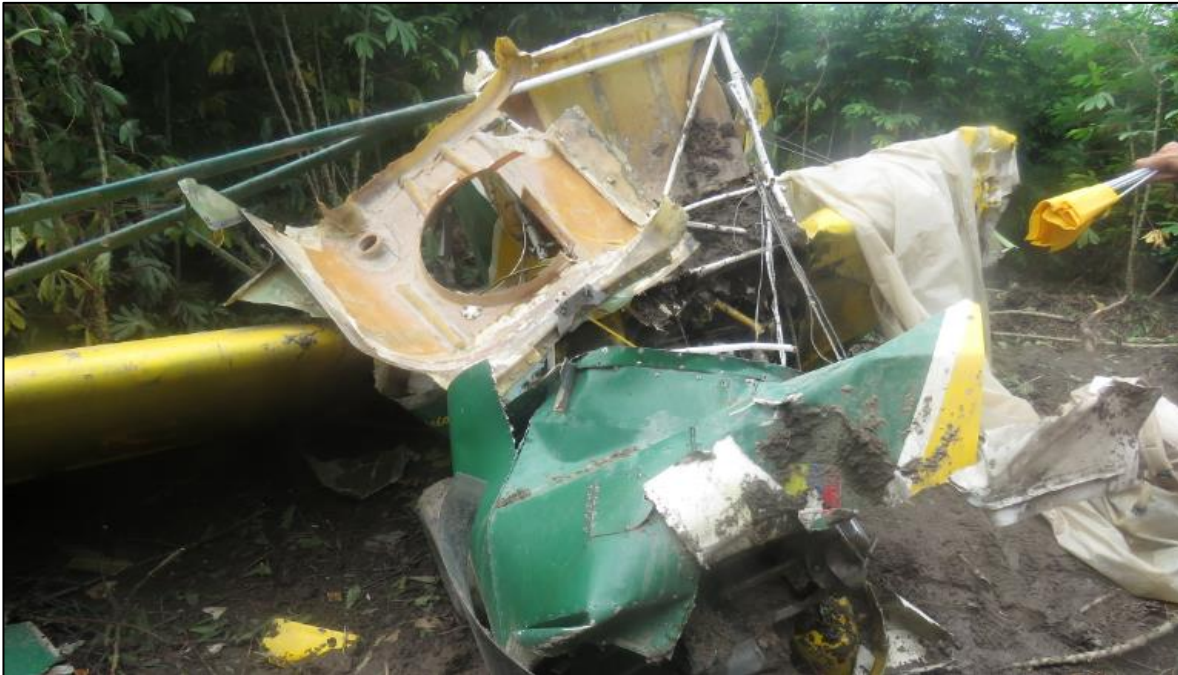
Debido a los golpes que sufrió la aeronave al impactar contra el terreno, se produjeron daños en toda su estructura tubular, con desprendimientos y fracturas en diferentes partes del fuselaje, que afectaban sustancialmente la integridad estructural.

Fotografía No. 5 - Fracturas sustanciales del fuselaje.

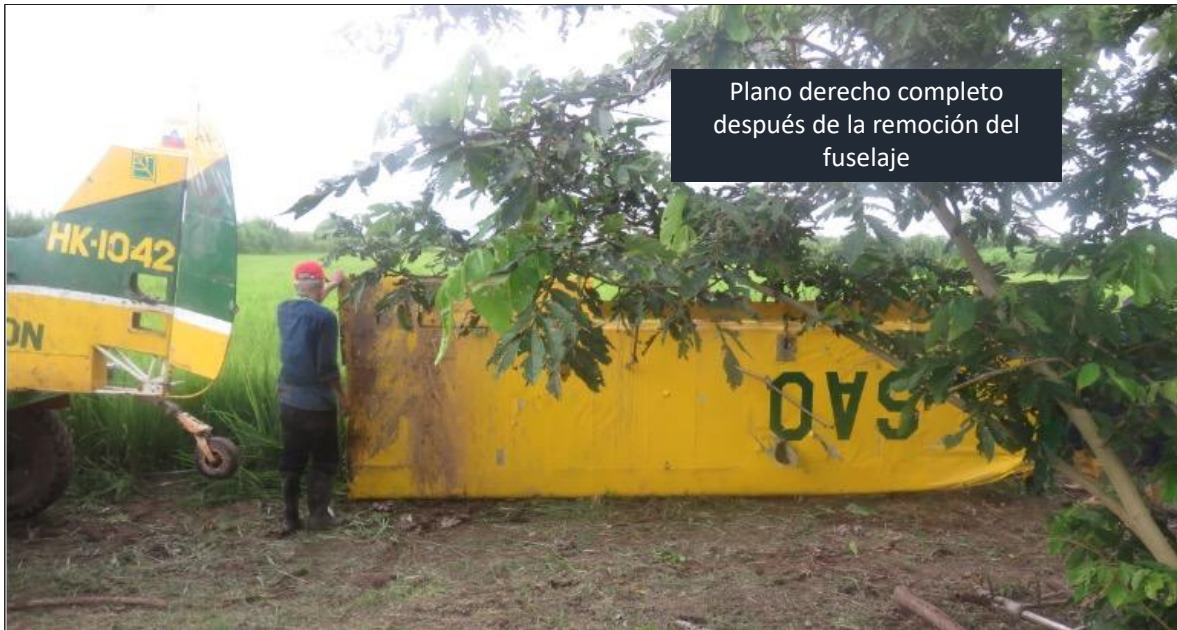
El plano derecho quedó sujeto a la estructura principal del fuselaje, presentó abolladuras y múltiples fracturas en toda su estructura. La piel que recubría la estructura del plano, fabricada en una tela especial, presentó daños en varias partes.

Fotografía No. 6 - Daños plano derecho.

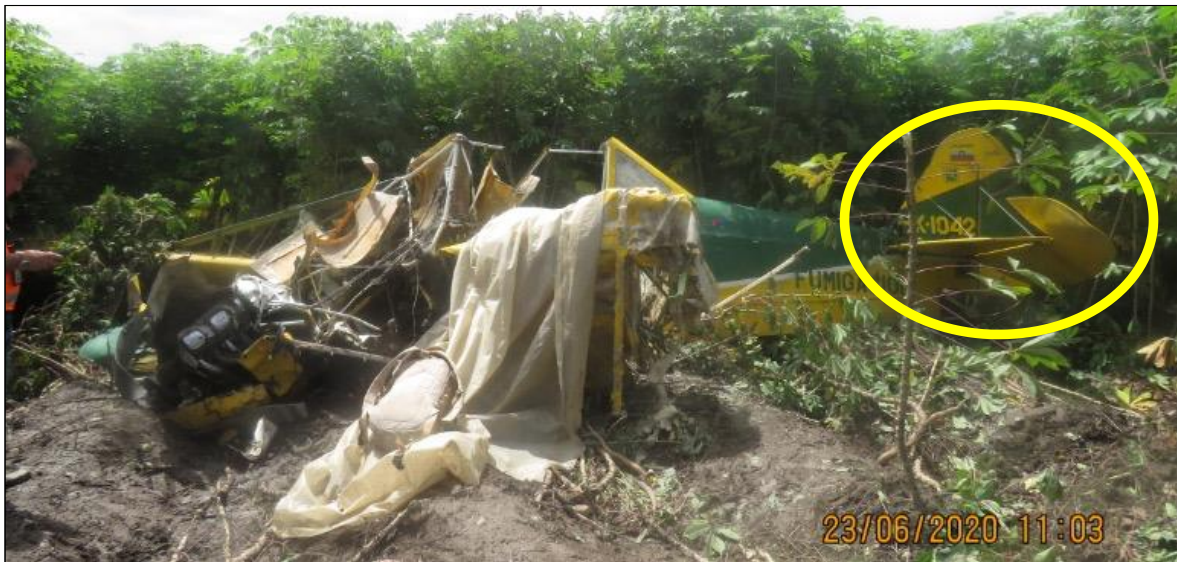
El empenaje que hace parte de la “zona 300” de la aeronave sufrió daños estructurales; sin embargo, permaneció sujeto a la estructura principal de la aeronave, con daños menores en los elevadores y en el timón de dirección.

Fotografía No. 7 - Daños empenaje zona 300.

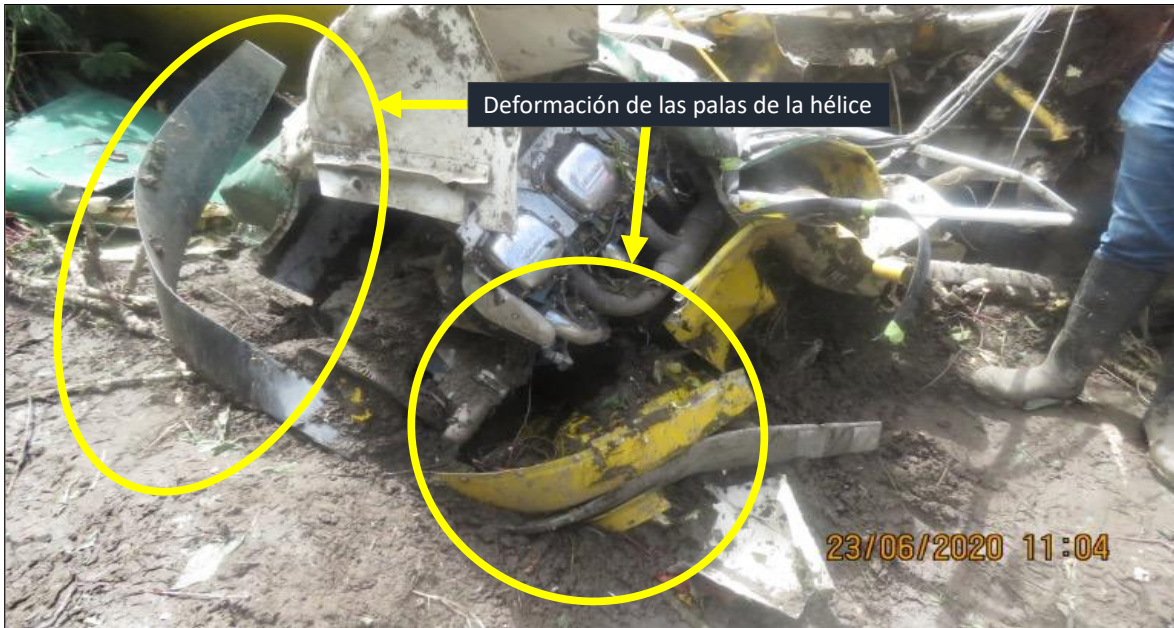
El motor sufrió daños sustanciales como consecuencia del impacto contra el terreno, experimentando parada súbita y desprendimiento de la hélice con deformación en las palas.

De acuerdo con los daños experimentados por las palas de la hélice se dedujo que el motor estaba funcionando con altas revoluciones, en el momento del impacto.

Fotografía No. 8 - Daños en motor y hélice zona 400.

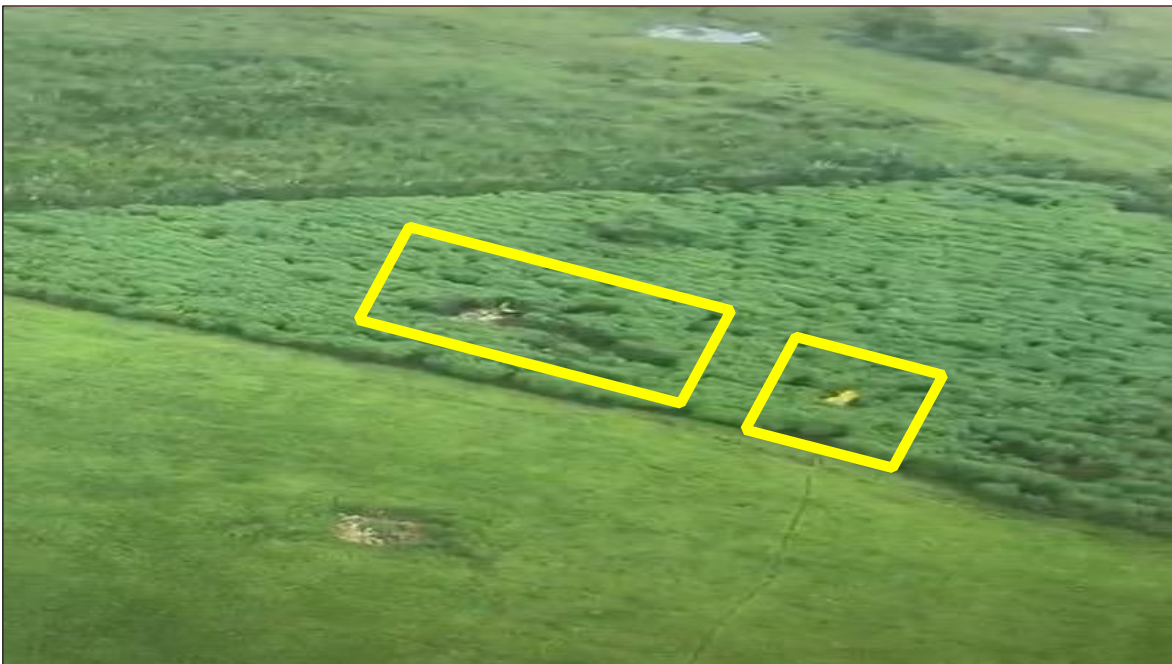
Se ocasionaron daños en un cultivo de yuca, afectando las plantas en un área considerable, como consecuencia del impacto de la aeronave contra el terreno y su desaceleración.

Fotografía No. 9 - Daños en la vegetación, cultivo de yuca.

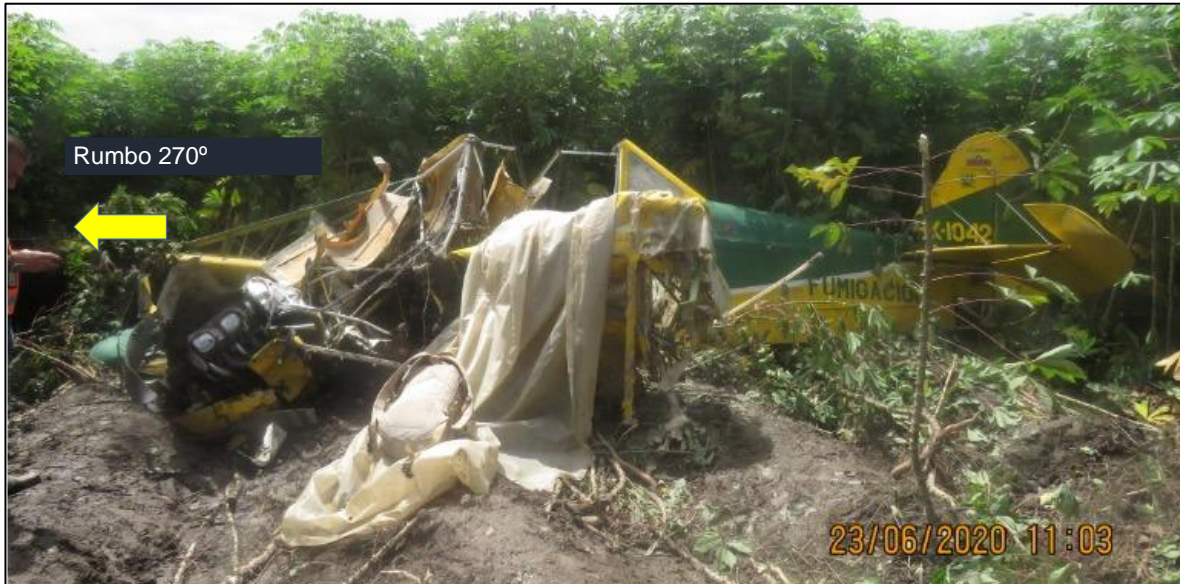
La aeronave se precipitó a tierra e impactó sobre un cultivo de yuca adyacente al cultivo de arroz sobre el cual se estaba realizando la aspersión, en las coordenadas, N 04° 07' 37,99" W 073 04 35,74", con rumbo 270°

El impacto de la aeronave se produjo con baja velocidad y bajo ángulo de descenso, destruyéndose.

Fotografía No. 10 - Posición final de la aeronave.

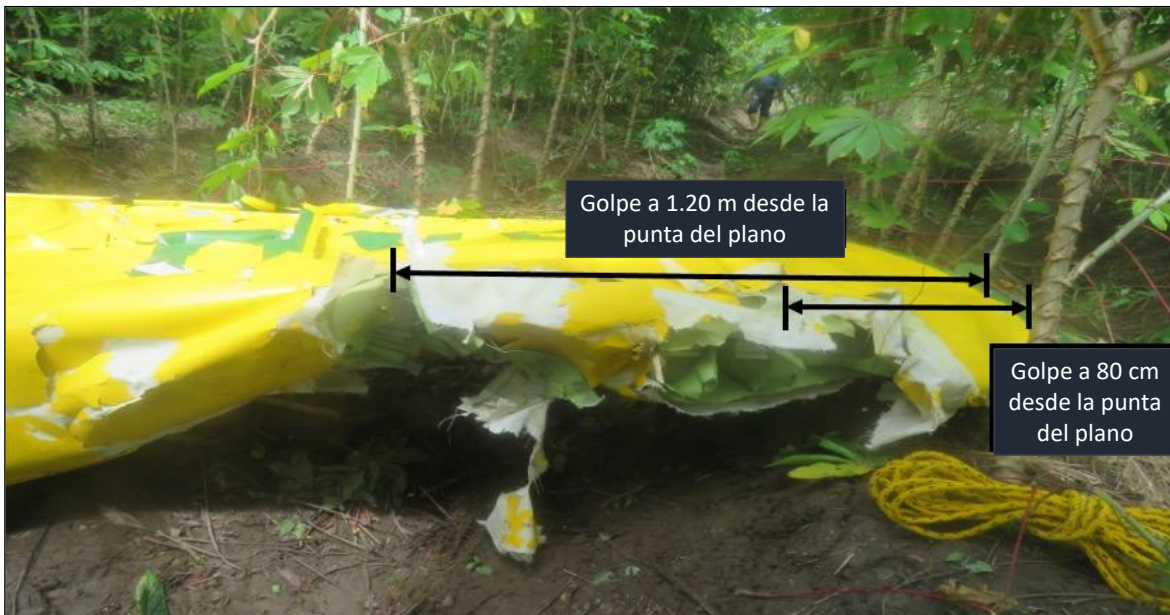
El plano izquierdo se encontró desprendido, aparte del resto de la aeronave, a 18 metros de la aeronave, en las coordenadas N 04°10'0.89" W 73°04'60,16". Mostraba un cizallamiento mayor al 50% de la longitud total del plano, con evidencia de golpe profundo en el borde de ataque, a 80 centímetros de la punta. En el borde de ataque del plano izquierdo se identificó un golpe inicial con una distancia lineal de 35 cm y una profundidad de 62 cm, aproximadamente.

Fotografía No. 11 - Golpe contra el borde de ataque del plano izquierdo.

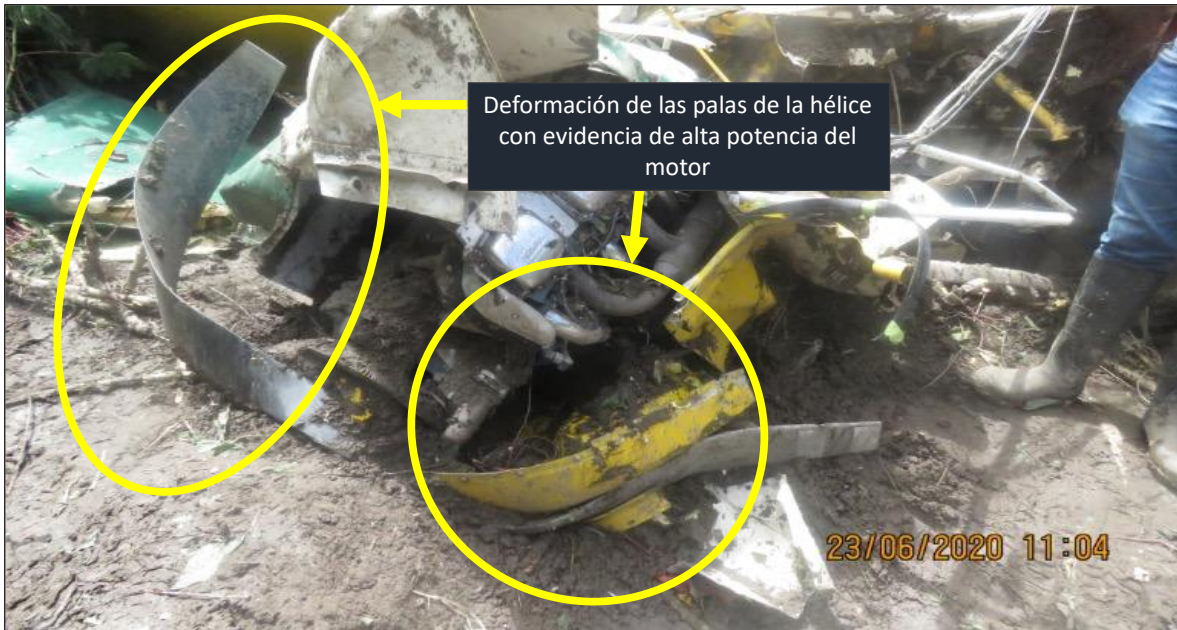
La hélice se encontró con las palas entorchadas, con evidencias de altas RPM y alto ángulo de impacto. El motor estuvo sujeto a su bancada; sin embargo, se observaron fracturas en los soportes inferiores.

Fotografía No. 12 – Daños en las palas de la hélice.

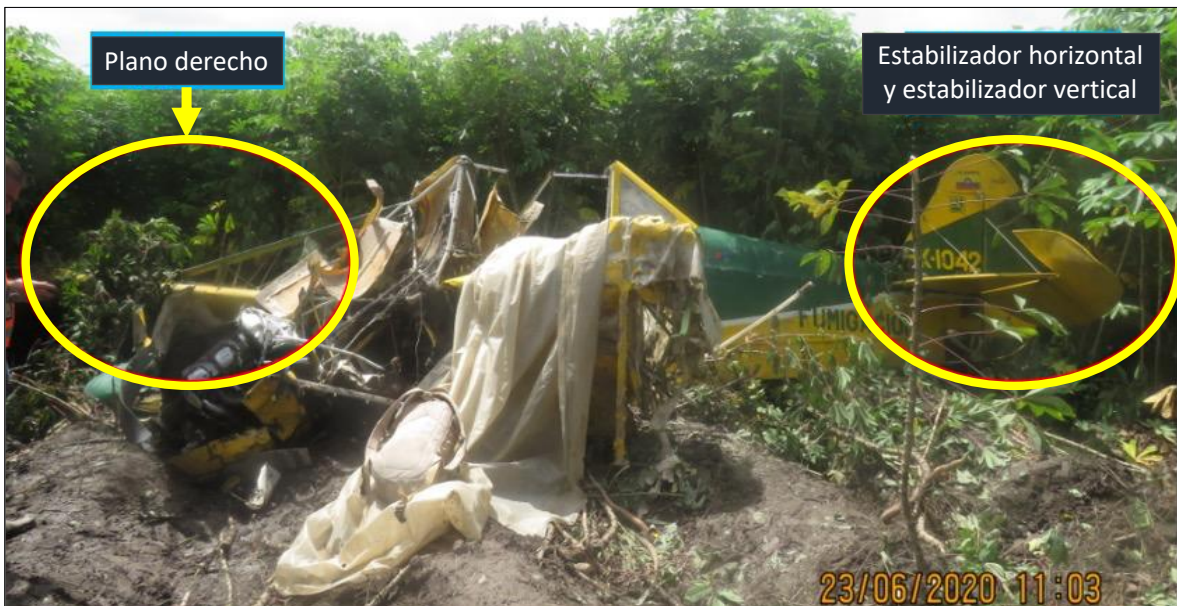
El plano derecho, así como el estabilizador vertical y el estabilizador horizontal se encontraron completos, adheridos al fuselaje del avión.

Fotografía No. 13 - Estado (integral) del plano derecho y empenaje.

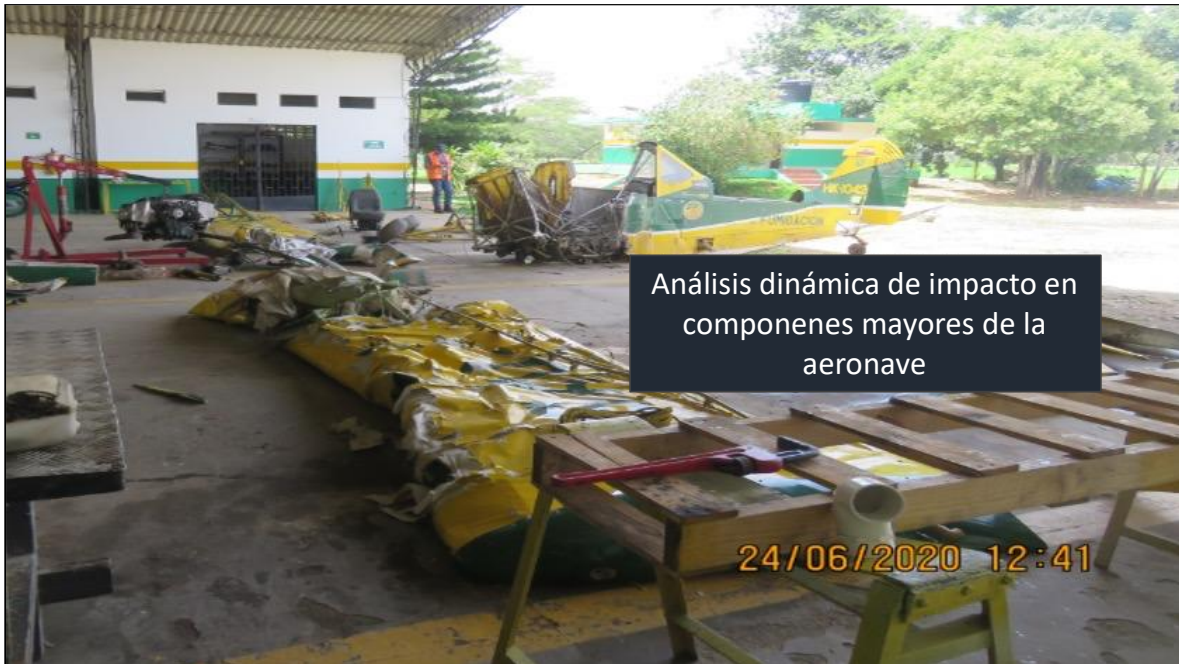
Fotografía No. 14 – Reconstrucción de la aeronave para analizar la dinámica de impacto.

Durante el proceso se determinó la dinámica de impacto, y los tipos de fracturas en las superficies y en el fuselaje de la aeronave, descritos en este Informe.

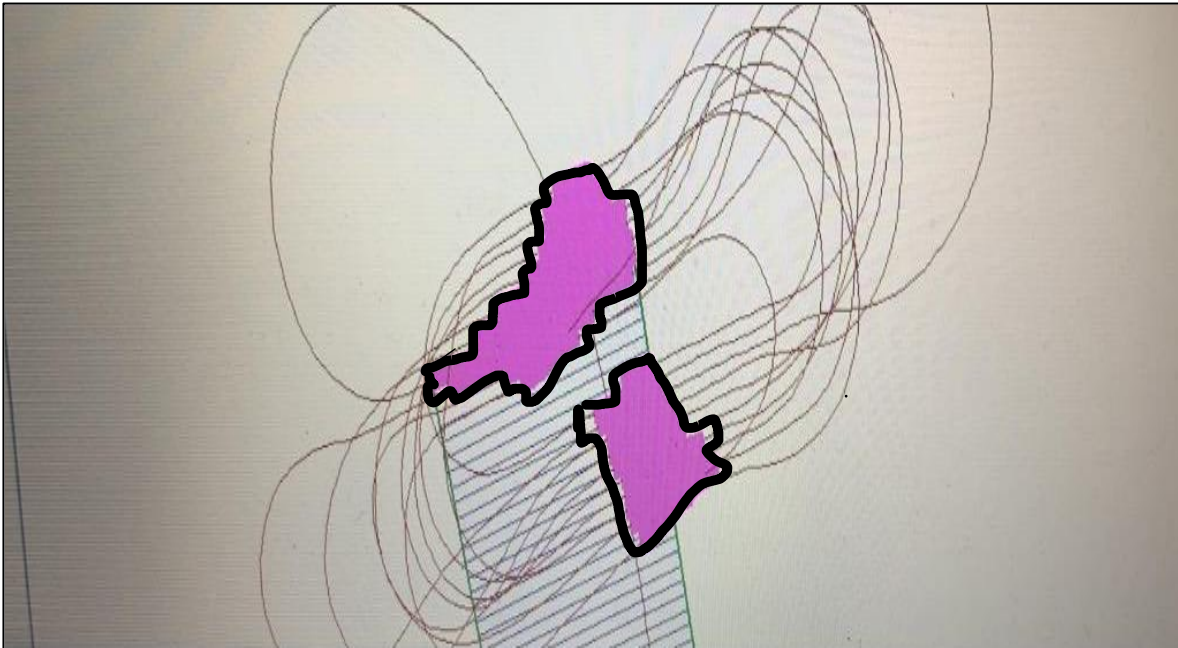
Figura No. 3 – Pasadas a los lotes fumigados, información del GPS.

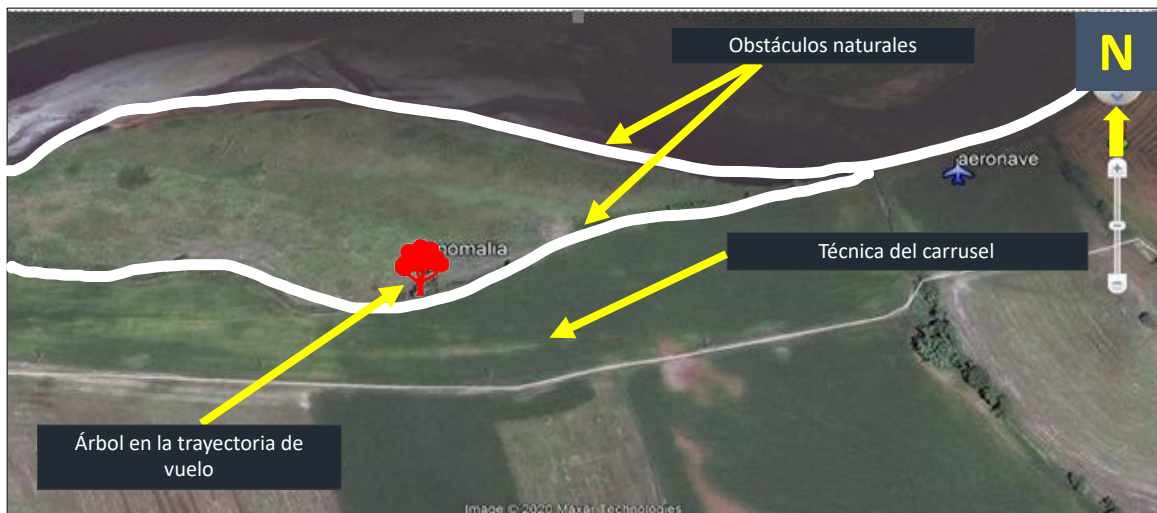
Fotografía No. 16 – Técnica de vuelo utilizada Vs obstáculos.

El Piloto efectuó una estimación deficiente a los obstáculos en la ruta, entendiendo que él conocía la zona de aspersión y los obstáculos alrededor de los lotes fumigados.

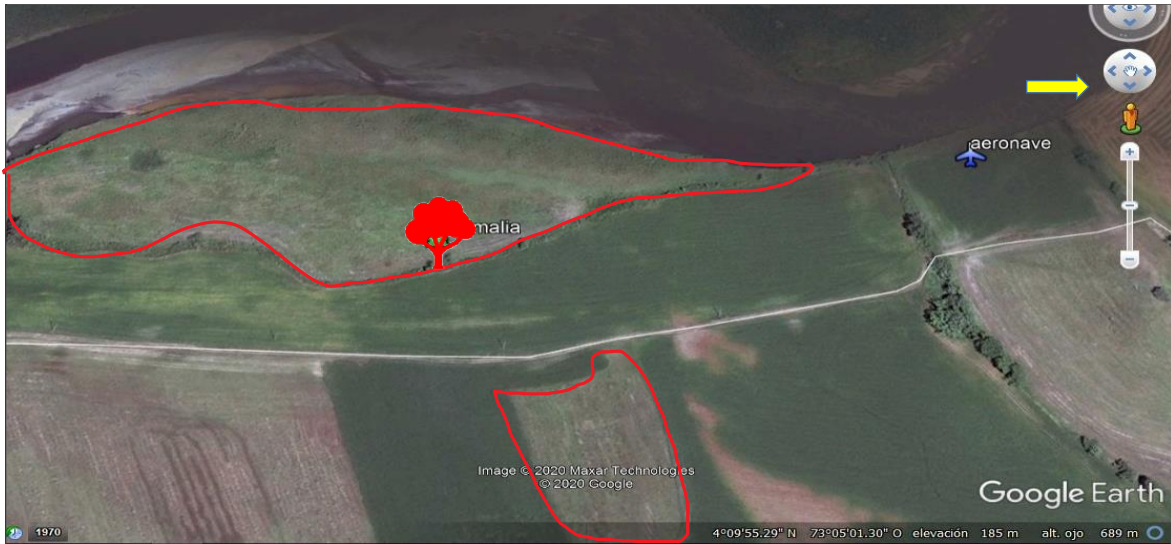
Durante el desarrollo de la inspección de campo se logró evidenciar un obstáculo natural, (árbol), el cual estaba ubicado dentro la trayectoria del vuelo, al frente del lote de arroz a fumigar.

Fotografía No. 17 – Obstáculo identificado en la trayectoria de vuelo.

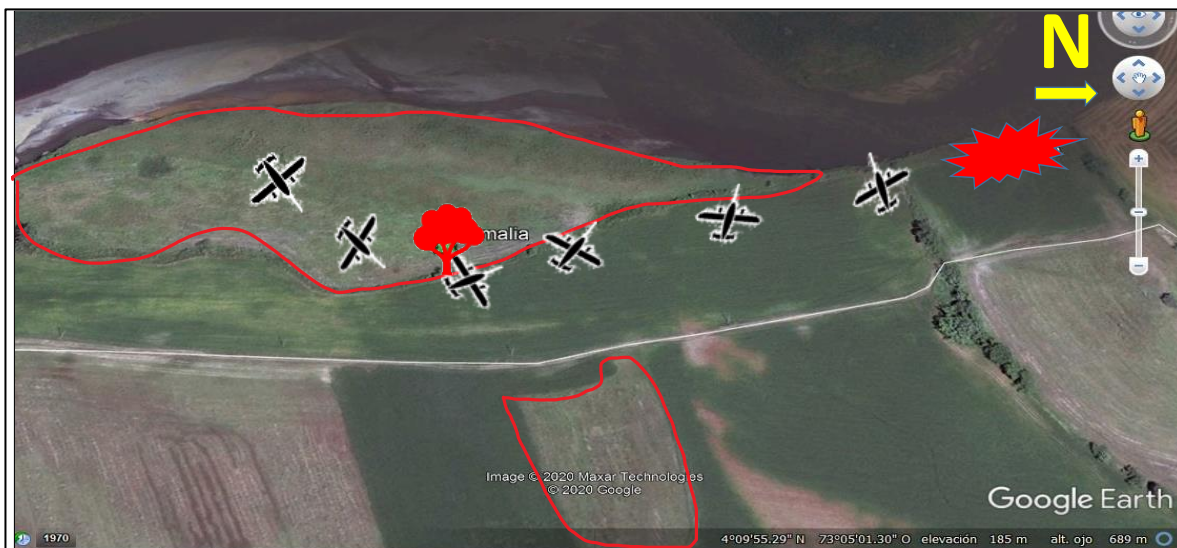
Luego de realizar un análisis del vuelo, teniendo en cuenta la probable trayectoria de la aeronave y su velocidad, se calculó la posición del obstáculo natural, ubicación que coincidió con el árbol golpeado y encontrado durante la inspección de campo.

Fotografía No. 18 – Dinámica de impacto del HK-1042.

Al analizar detalladamente la dinámica de impacto encontrada en el plano izquierdo de la aeronave, se logró concluir que el golpe inicial de la aeronave fue ocasionado por el árbol produciendo una fractura súbita del plano.

Se estima que cuando la aeronave impactó con el árbol volaba con un rumbo aproximado de 182° , y a una altura aproximada de 40 (12 metros).

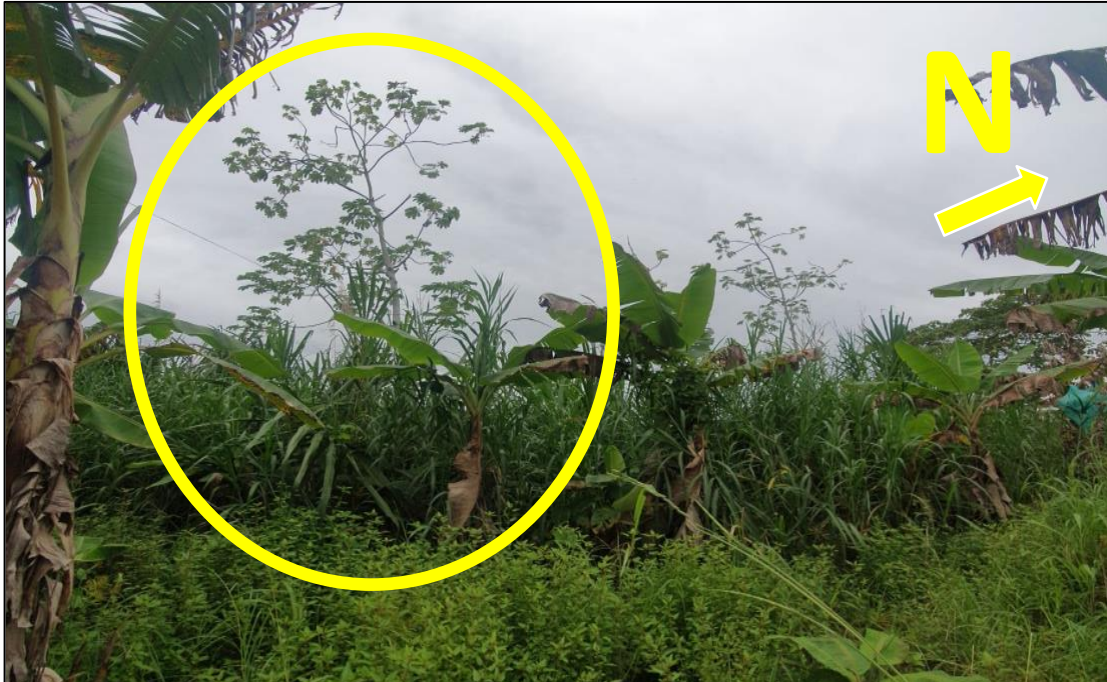
Fotografía No. 19 – Obstáculo identificado en trayectoria de vuelo.

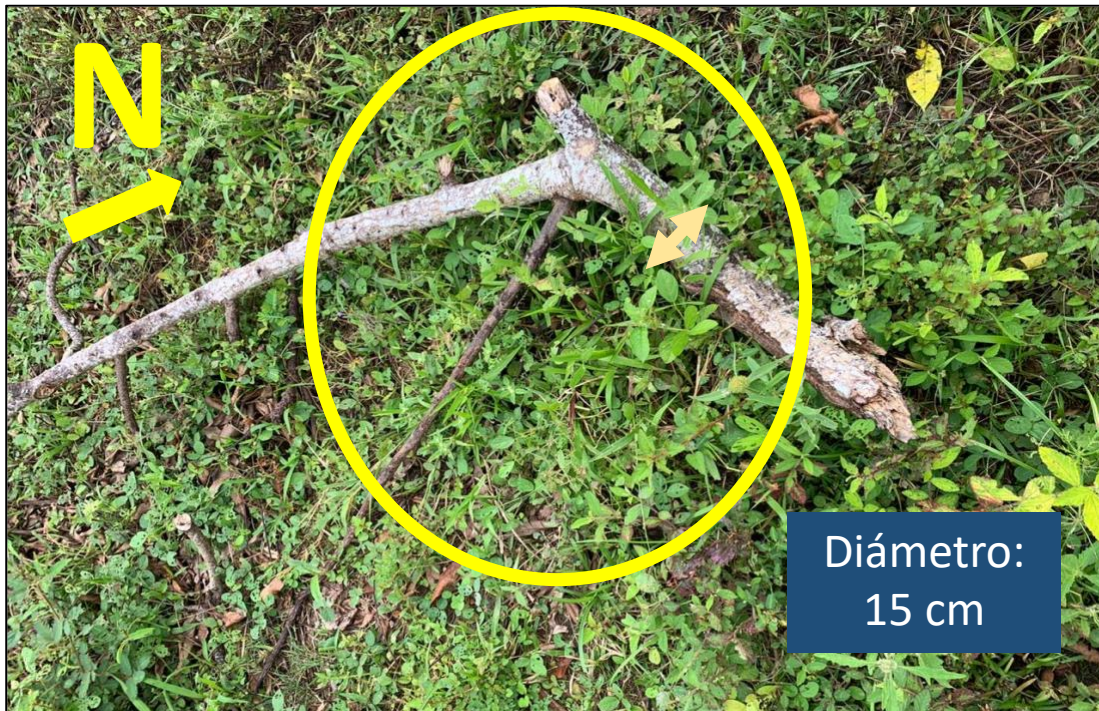
Fotografía No. 20 – Rama del árbol contra la cual impactó el plano izquierdo.

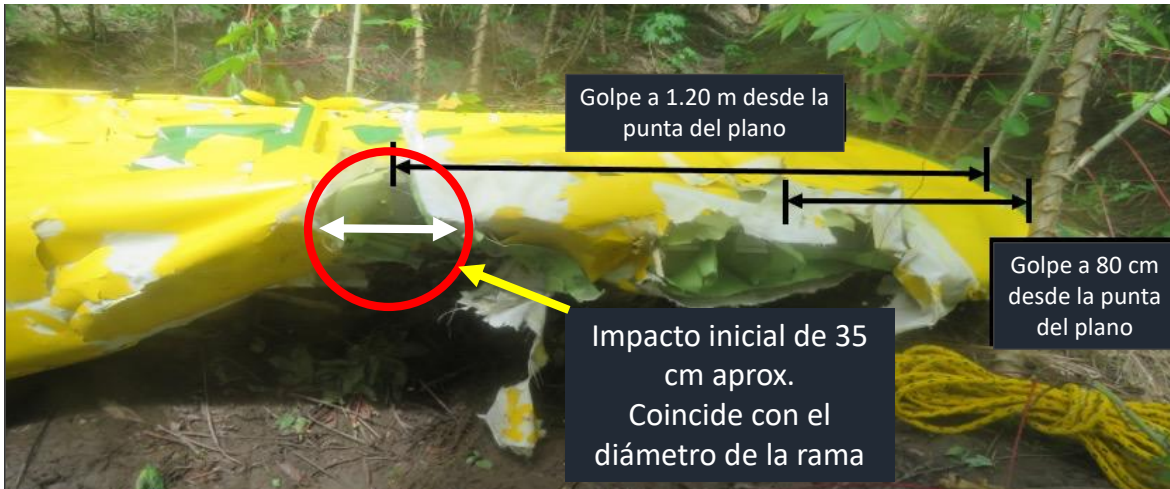
Finalmente, la pérdida de rendimiento estructural del plano ocasionó una fuerte vibración terminando en una fractura frágil.

Fotografía No. 21 – Dinámica de impacto en el borde de ataque del plano.

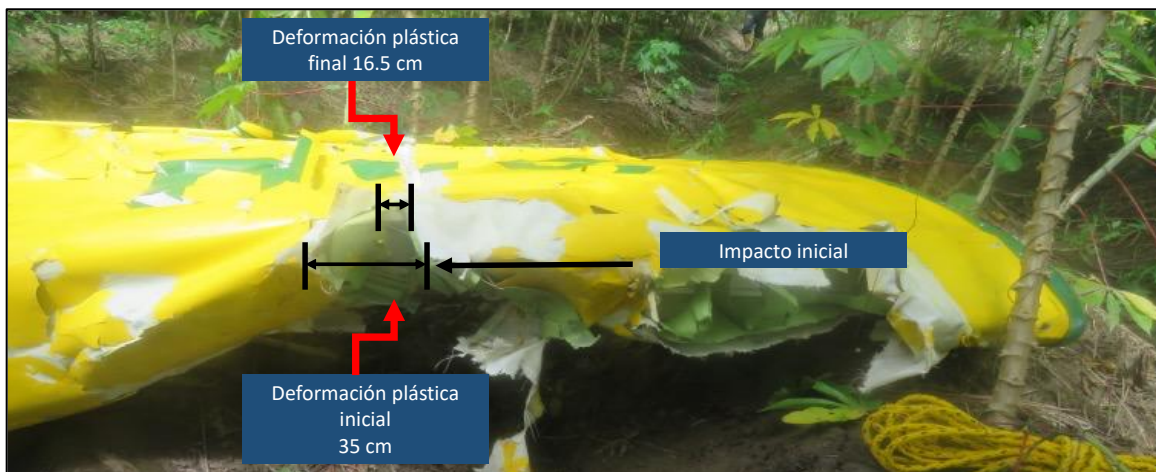
- El diámetro de la rama: 15 cm,
- El peso de la rama: 1.5 kg o 1500 g,
- Longitud de la rama: 1.5 m
- La velocidad la aeronave: 90 nudos
- La resistencia mecánica 425 N/mm² ((aleación aluminio, cobre 2024 T3),
- Limite Elástico de la aleación 2024: 350 (N/mm²),

se obtuvo que el resultado del golpe dejaría una pérdida de material lineal de 35 cm, al comienzo de la deformación plástica, finalizando en 16.5 cm, con una profundidad de 60 cm aproximadamente. Estos resultados coinciden en un 97% con la deformación encontrada en plano.

Fotografía No. 22 – Deformación de material a consecuencia del impacto.

Esta fractura ocasionó que la superficie del plano afectada se desprendiera de la superficie, causando una pérdida de control del vuelo y pérdida de altura, hasta que la aeronave impactó contra el terreno, quedando ubicada una parte del plano a 18 metros de la posición final de la aeronave.

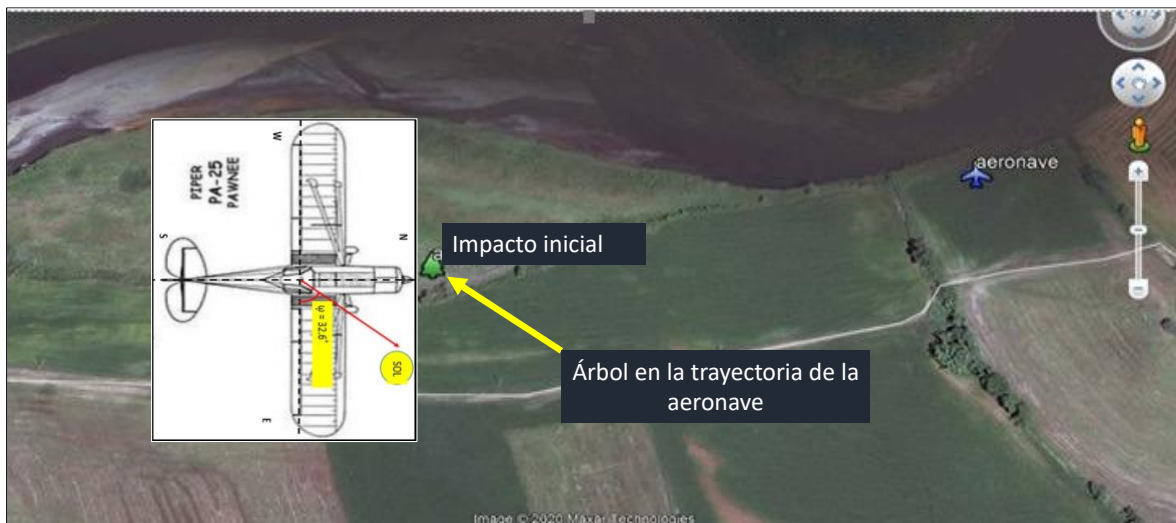
Por esta razón, se realizaron cálculos, con base en la hora del accidente y la posición del sol para el momento del accidente, con un ángulo azimut de 32° (plano horizontal) y un ángulo de elevación 60° (plano vertical).

Fotografía No. 23 – Cálculo para deslumbramiento por sol.

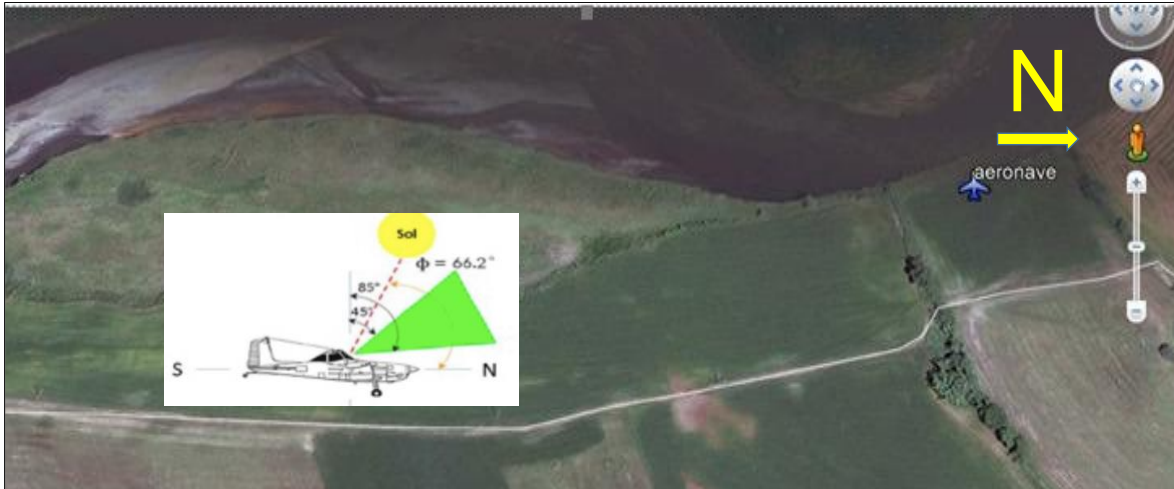
Teniendo en cuenta los valores mencionados, se logró comprobar que la posición del sol para el momento del accidente se encontraba por fuera de la zona de deslumbramiento perturbador, fenómeno físico que según la bibliografía consultada no cumplía las condiciones para afectar la visión del Piloto.

Fotografía No. 24 – Posición del sol con respecto a la aeronave a la hora del accidente.
