# INFORME FINAL ACCIDENTE

## COL-20-39-GIA

Pérdida de control en ascenso  
después de toque y despegue

Cessna U206G

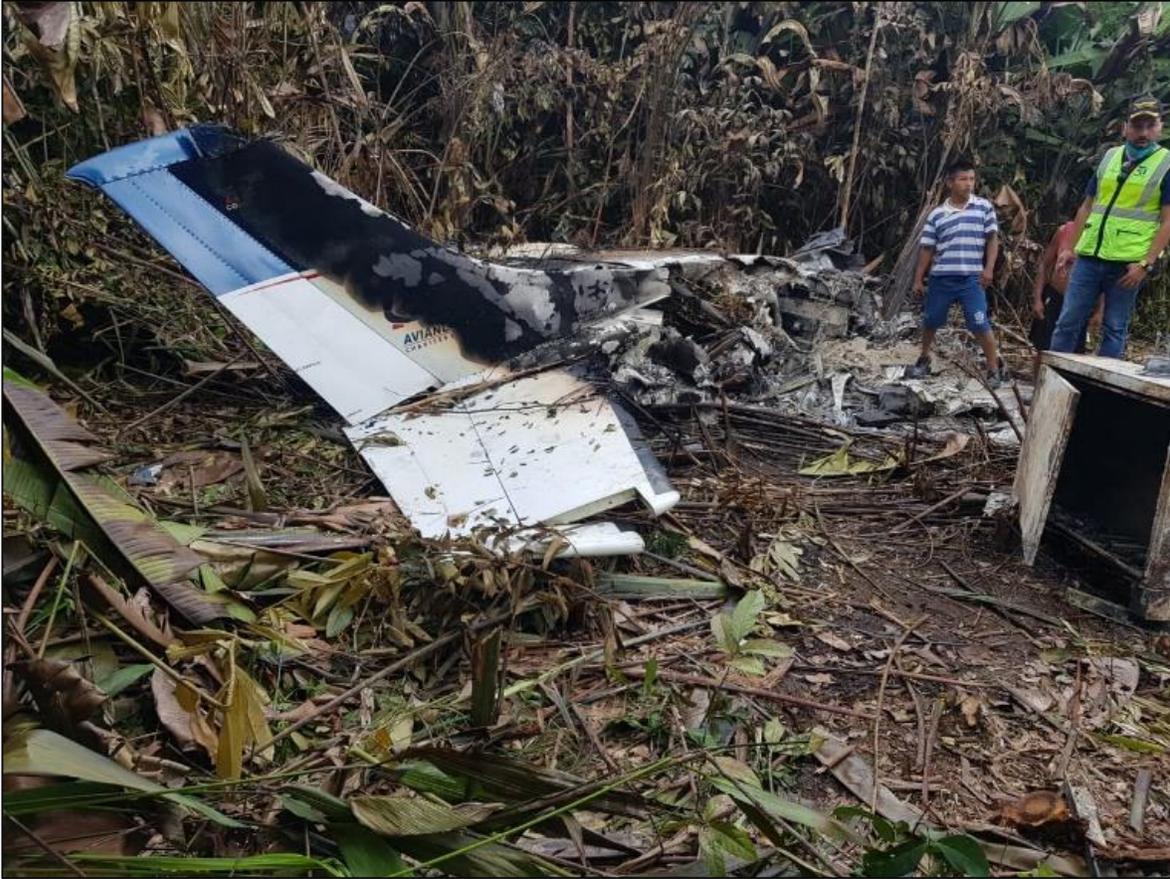
Se inició un fuego que no fue controlado y que consumió a la aeronave completamente quedando reconocible, únicamente, una parte del empenaje.

Fotografía No. 1: Condición final HK3066

El motor se destruyó, así como la estructura primaria el fuselaje, los planos y el habitáculo de la cabina, por efecto del fuego de alta temperatura estático en tierra. De la comunidad se obtuvo un video de un observador que permite observar de manera clara la aproximación de la aeronave, el aterrizaje, el sobrepaso y parte del accidente.

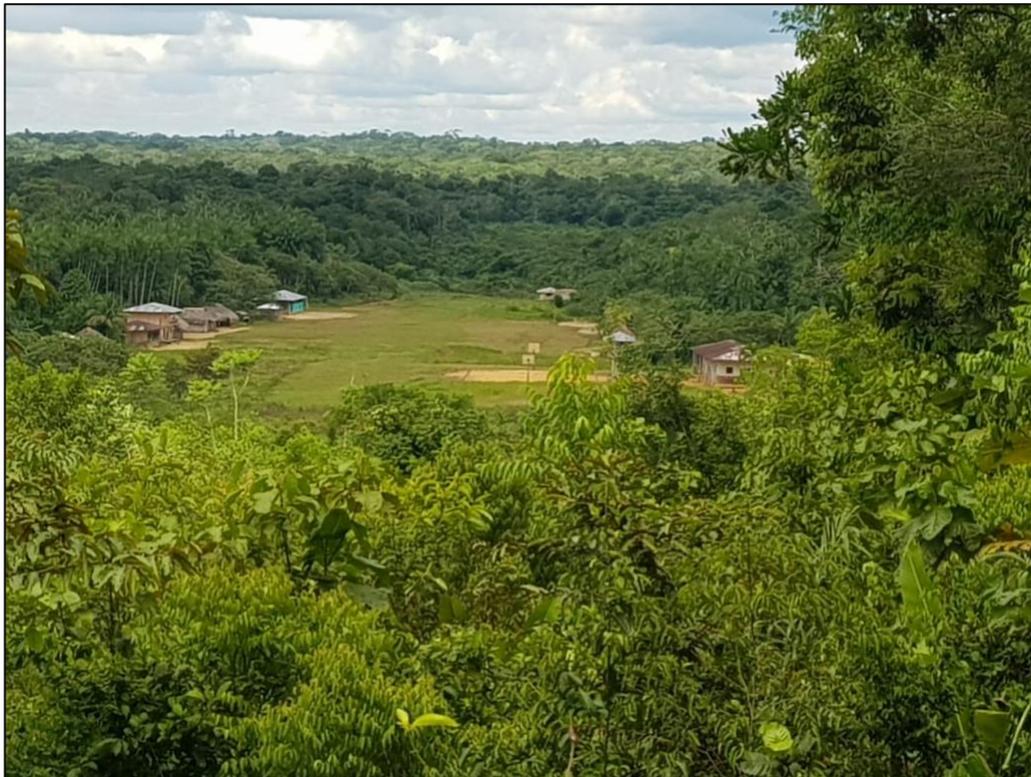
La pista de comunidad de Wasai (SKWS) está ubicada en el Departamento de Vaupés, en coordenadas N01°39'34.7"-W070°01'05.3". Es administrada por la gobernación del departamento de Vaupés. Es una pista con superficie de tierra y grama. Se ubica en un predio sin cerramiento, aledaño a la población, con construcciones al lado y lado de la pista, sin demarcación de pista (bordes, eje central, otras). Carece de manga veletas. La zona de seguridad es prácticamente inexistente, con terreno irregular, vegetación con árboles de gran tamaño, y construcciones alrededor.

No hay control de cruce de personas, vehículos ni prevención de presencia de fauna.

Fotografía No.2: Pista de Wasai vista desde la cabecera 34 cerca de la zona del impacto del HK3066.

El aeródromo de WASAI (SKWS), carecía de un Programa de Mantenimiento de Aeródromo. Varias de las condiciones descritas en el numeral 1.10 propiciaron la ocurrencia del accidente, especialmente por el estado de la pista y de la zona de seguridad, y la presencia de grandes árboles que agravaron la condición crítica de vuelo de la aeronave al obstaculizar el área que le permitiera acelerar.

De otra parte, el aeródromo carecía de demarcación perimetral, de marcación de la pista y de cualquier ayuda visual que pudiera asistir a las tripulaciones en la aproximación y en el aterrizaje.

Mejorar la gestión de riesgos relacionados con los aeródromos en los cuales opera la empresa, en el sentido de informar y, si es necesario, orientar al explotador de aeródromo, sobre las mejoras que son necesarias en la infraestructura para disminuir la posibilidad de ocurrencia de sucesos aéreos, en una operación de por sí ya riesgosa en vista de las limitadas características de dichos aeródromos.

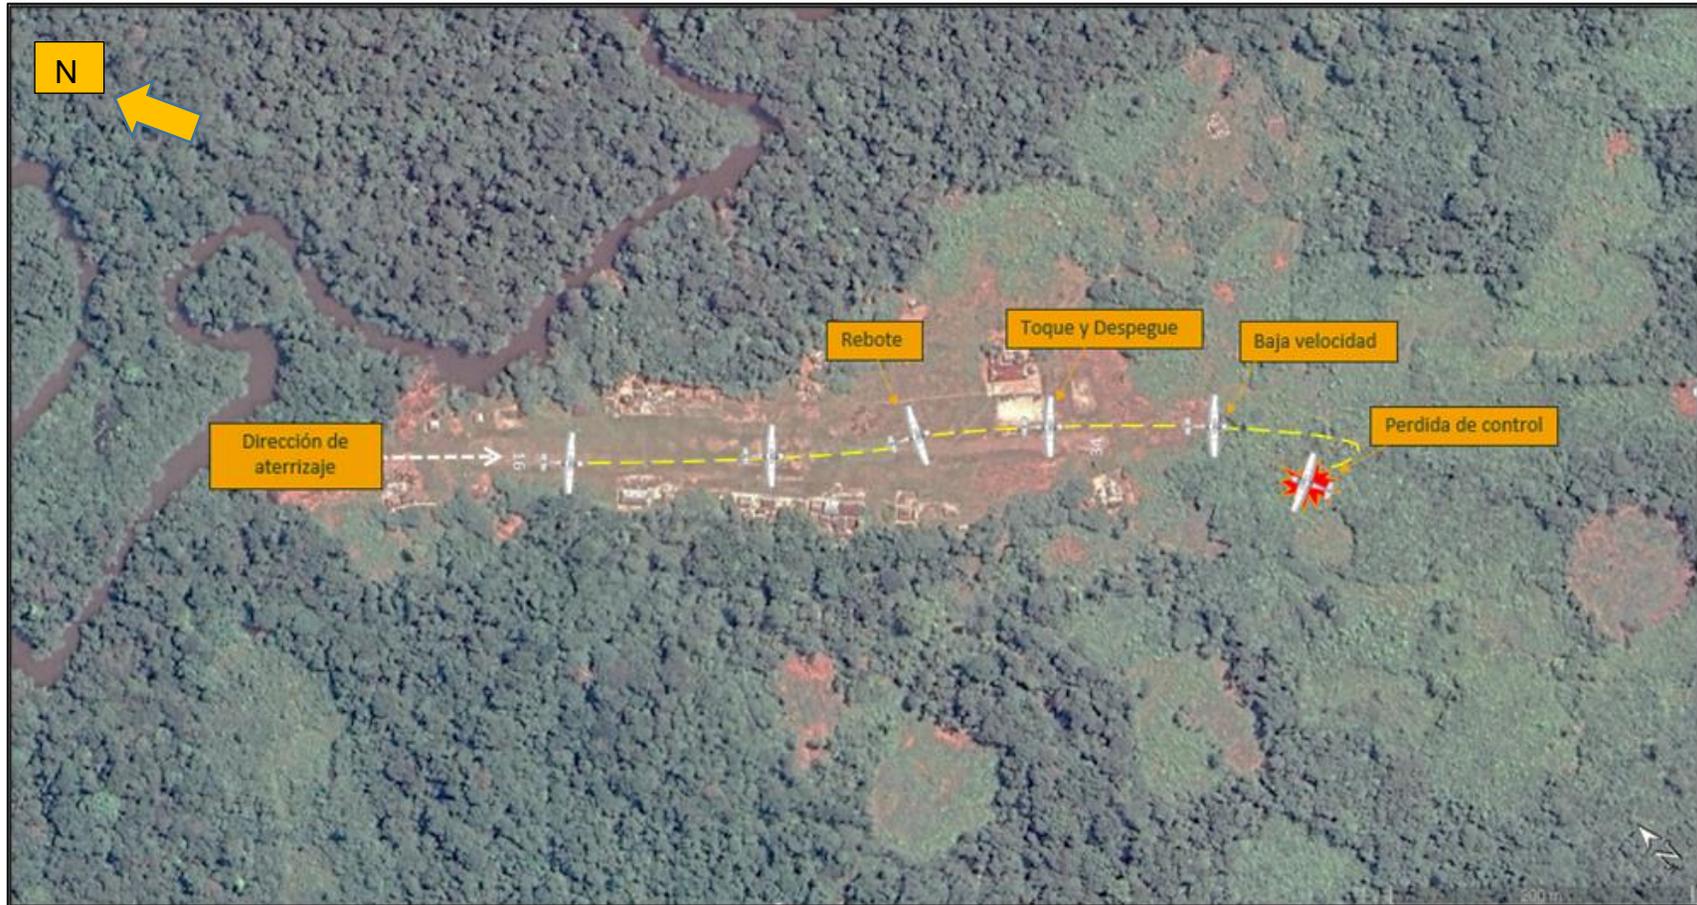
La aeronave impactó contra el terreno con un rumbo 310°. La dinámica de impacto se evidenció con un bajo ángulo de descenso y aparentemente con baja velocidad.

El Piloto manifestó que había sentido “como un jalón”. Es probable que esto se debiera a un probable impacto del plano derecho y quizá parte del fuselaje de la aeronave con los árboles, circunstancia que le hizo perder el control. La aeronave descendió y giró abruptamente 70°, impactando el terreno con rumbo 310° cerca de la cabecera 34.

*Imagen satelital No.1: Pista Wasai y secuencia del accidente.*

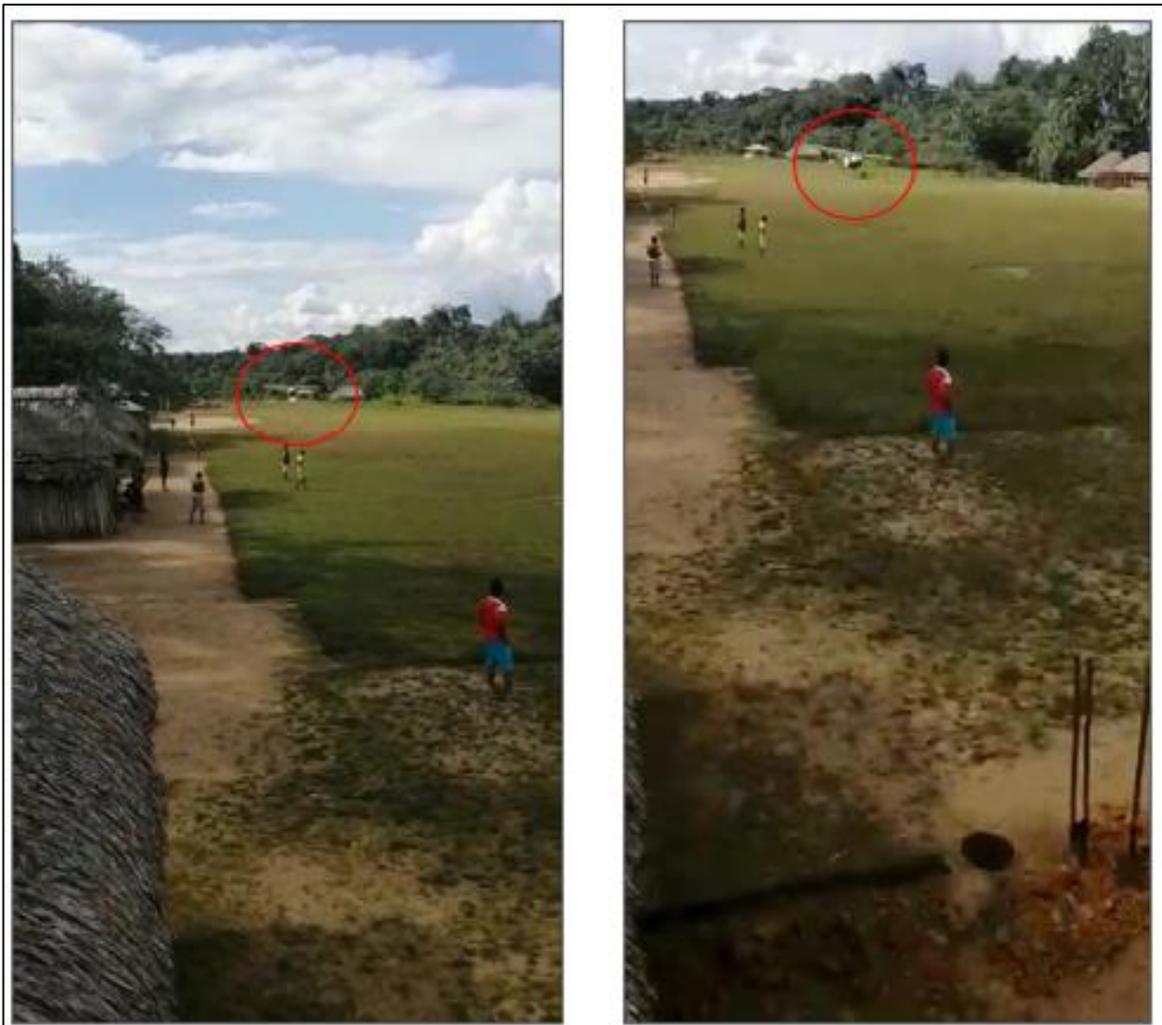
En el video se observa que la aeronave aproxima aparentemente con alta velocidad y alto ángulo de descenso, y que efectúa un aterrizaje largo. Se observan los rebotes del avión y cómo el Piloto intenta mantener el control colocando la nariz del avión arriba; se aprecia el punto en el cual el Piloto inicia un toque y despegue aplicando potencia. La aeronave reacciona positivamente, pero con poco gradiente de ascenso, debido quizá a la baja velocidad con la que se inició la maniobra, y el alto ángulo de ataque y de pitch, resultantes del esfuerzo del Piloto para tratar de sortear los obstáculos (árboles) ubicados en la trayectoria de despegue.

Fotogramas No. 1 y 2: Aproximación desestabilizada y aterrizaje rebotado.

Enfatizar en las tripulaciones, las técnicas y procedimientos para operar en pistas cortas o limitadas por deficiente infraestructura; establecer criterios claros que faciliten la toma de decisiones para, continuar o no un aterrizaje y efectuar un sobrepaso oportunamente.

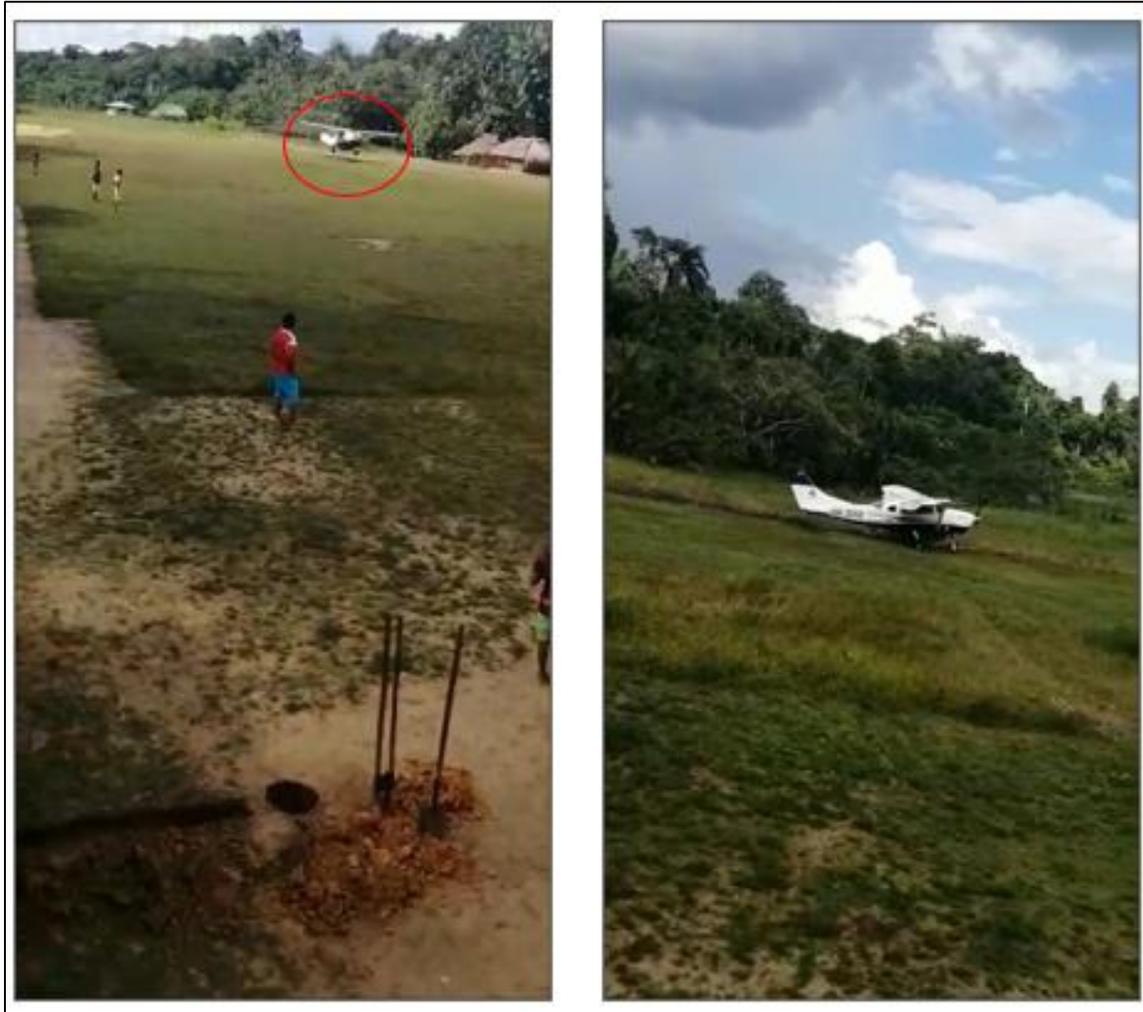
El Piloto, entonces, decidió aplicar potencia para volver al aire, efectuando un aterrizaje corrido, en vista de que ya estaba llegando al final de la pista.

*Fotogramas No. 3 y 4: Segundo rebote y aplicación de potencia.*

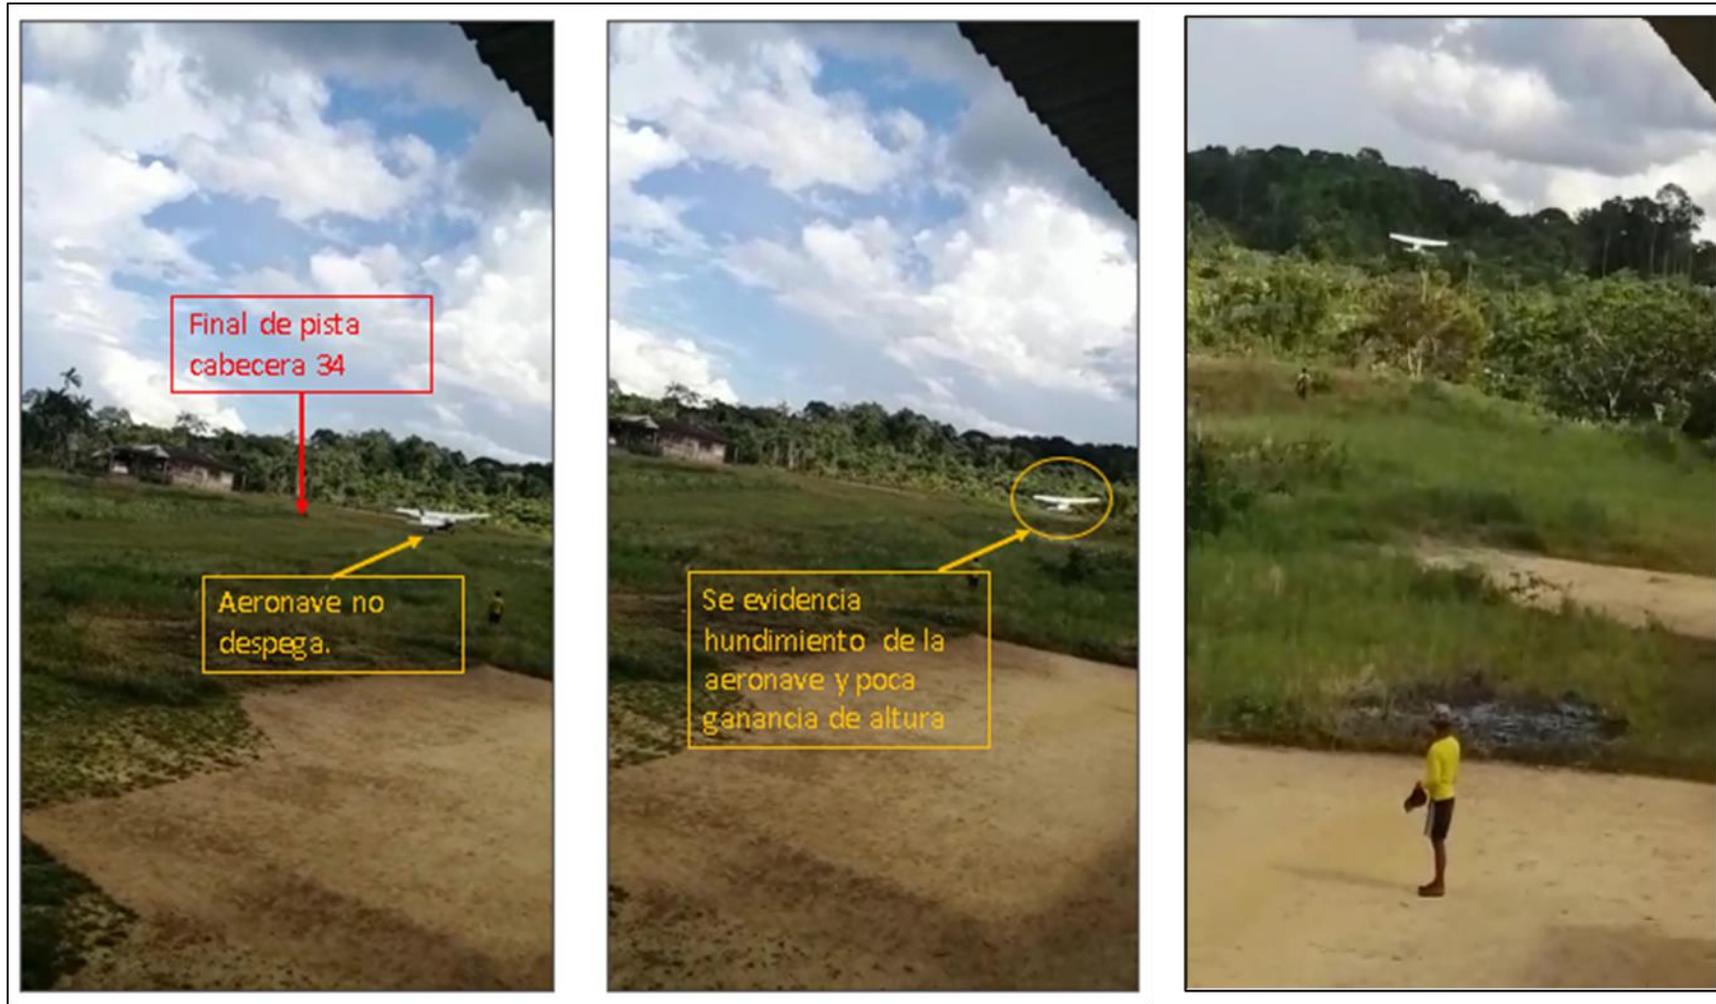
La aeronave reaccionó saliendo a vuelo, pero en condiciones críticas de baja velocidad, alto ángulo de ataque y bajo gradiente de ascenso. Cuando se encontraba aproximadamente a 30 pies de altura y 150 metros de la cabecera de la pista 34, aparentemente la parte baja del fuselaje y el plano derecho de la aeronave impactaron contra la vegetación, haciendo que la aeronave perdiera el control, girando aproximadamente 150°, por la derecha, en descenso, e impactando contra el terreno, con bajo ángulo y baja velocidad, terminando con rumbo 310°, en cercanías de la cabecera 34.

*Fotogramas No. 5 al 7: La Aeronave despegua con dificultad, poca ganancia de altura e impacta con los árboles.*

Aparentemente el avión impactó con la alta vegetación en la trayectoria de despegue, perdió el control y se precipitó a tierra, en un giro hacia la derecha.
