INFORME FINAL ACCIDENTE

COL-20-29-GIA

Excursión de Pista

Cessna C303

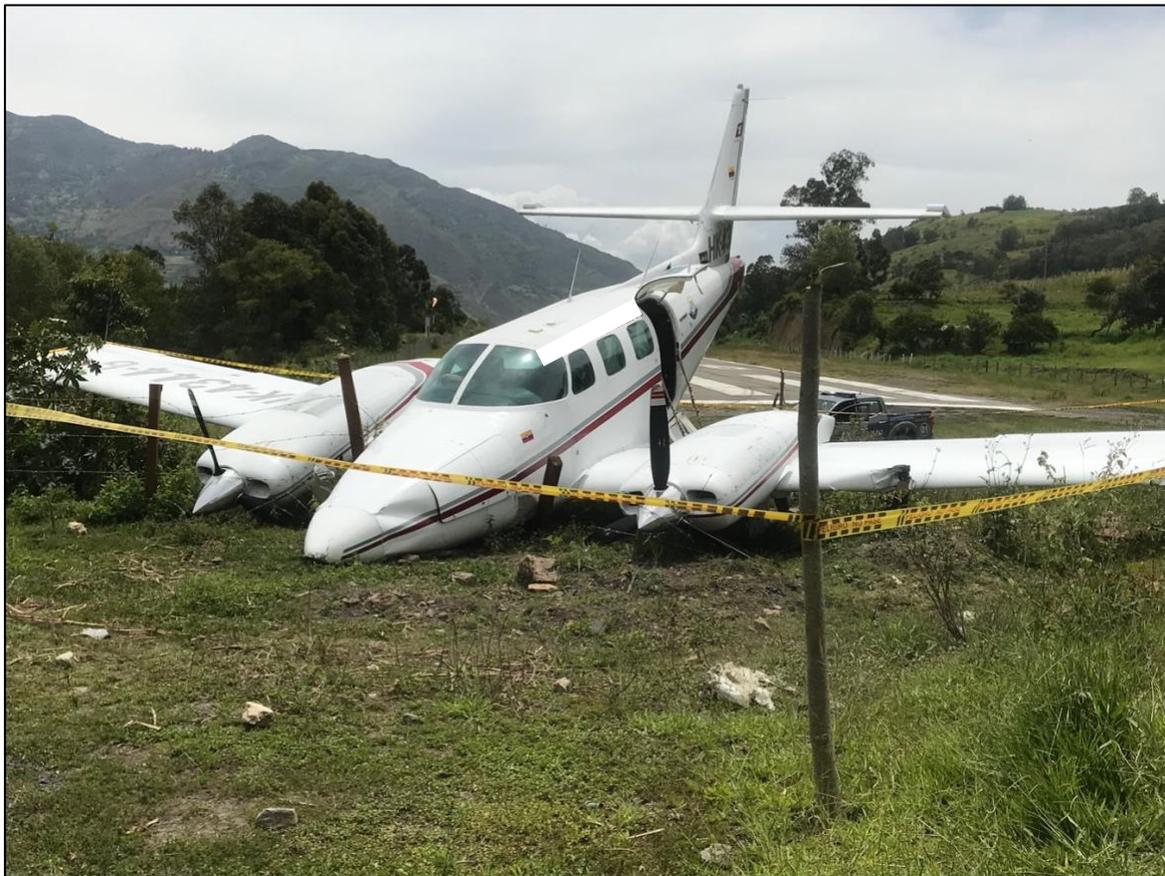
Fotografía No. 1 – Posición final del HK4344G.

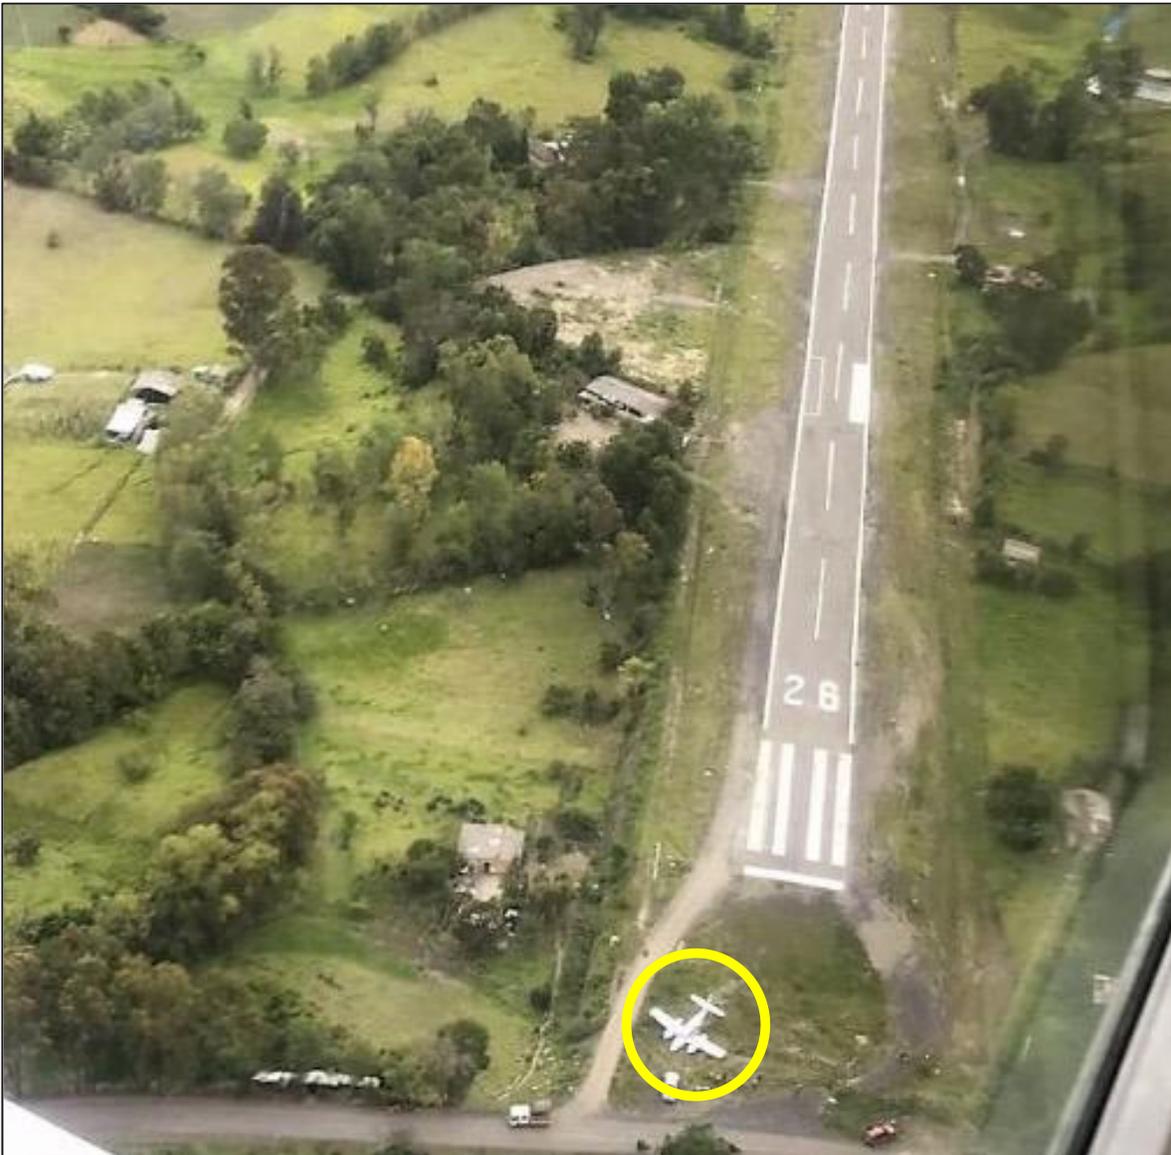
Fotografía No. 2 – Posición final de la aeronave.

Los controles de vuelo primarios y secundarios se encontraron en posición neutral sin evidencia de desprendimientos o daños sustanciales sobre los mismos. La aeronave sufrió daños estructurales sustanciales debido al impacto que sufrió con ondulaciones del terreno y con una cerca de alambre, que limitaba la pista con una carretera rural.

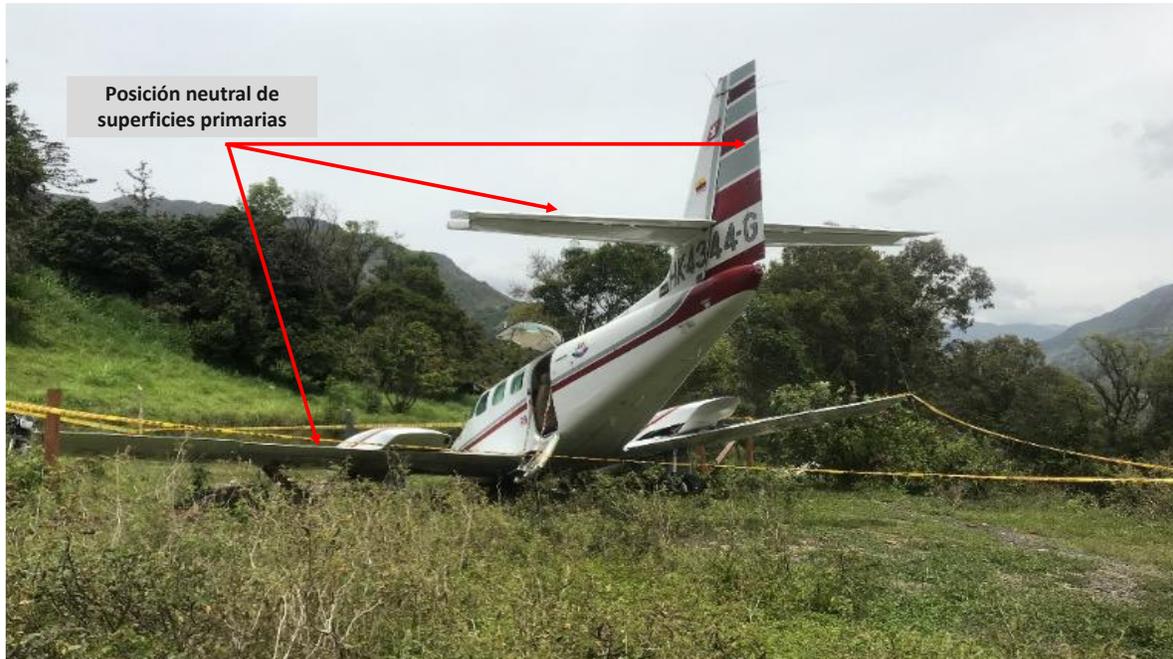
Fotografía No. 3 - Posición superficies de control.

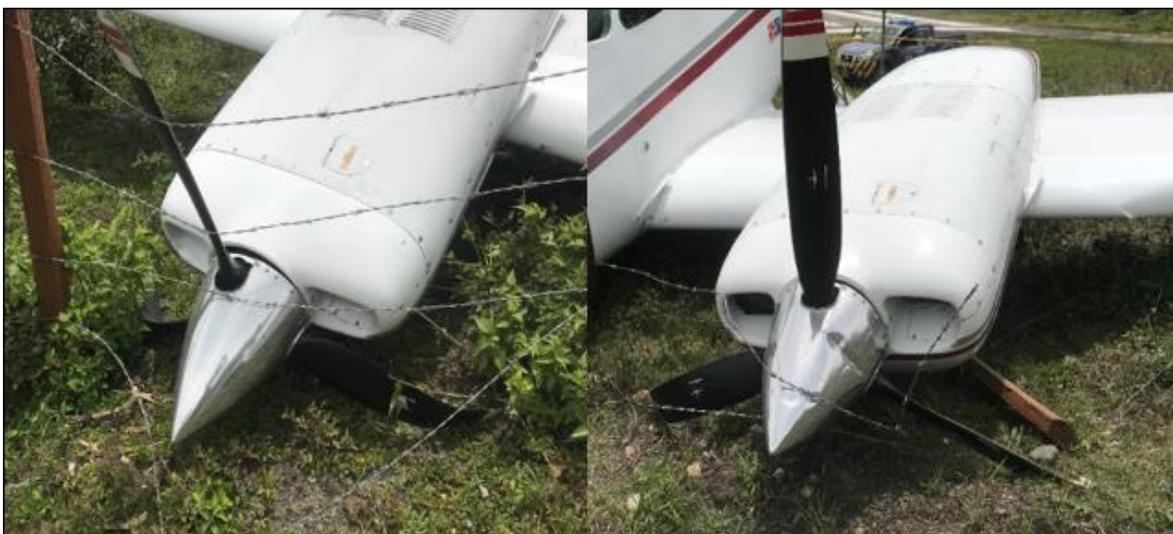
Para súbita de los motores con deformación sobre las palas de las hélices, se evidencia también impacto a bajas revoluciones del motor.

Fotografía No. 4 - Daños en las hélices.

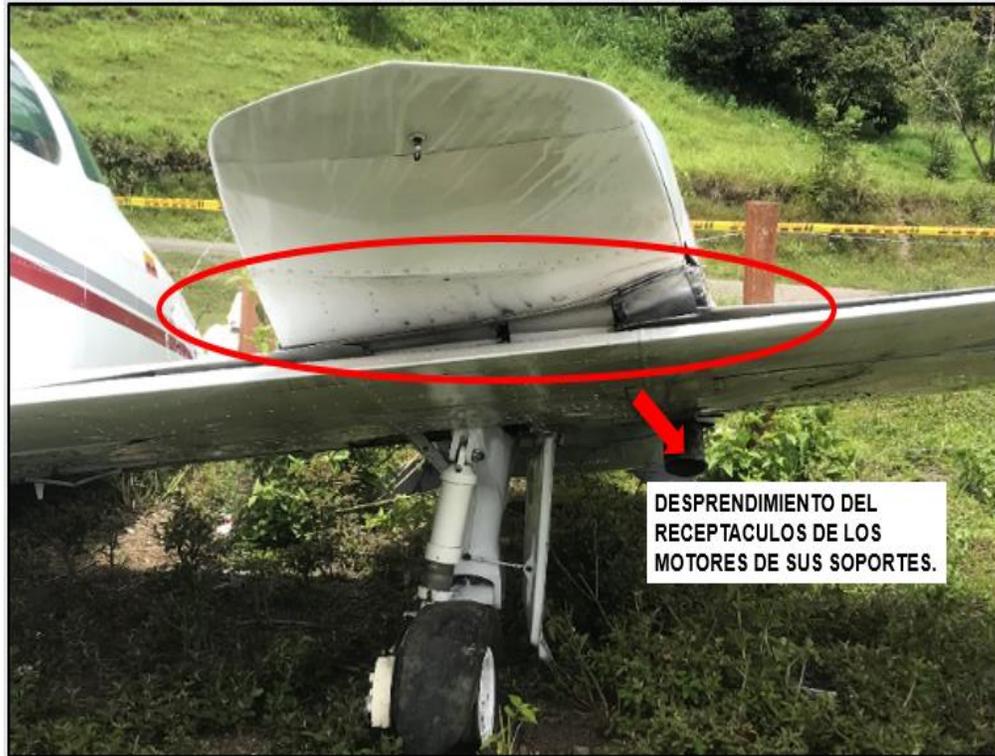
Se presentaron deformaciones en los cobertores del motor derecho, con desprendimiento del receptáculo desde los soportes principales traseros ubicados sobre la viga principal de los planos.

Fotografía No. 5 - Daños en la estructura del motor derecho.

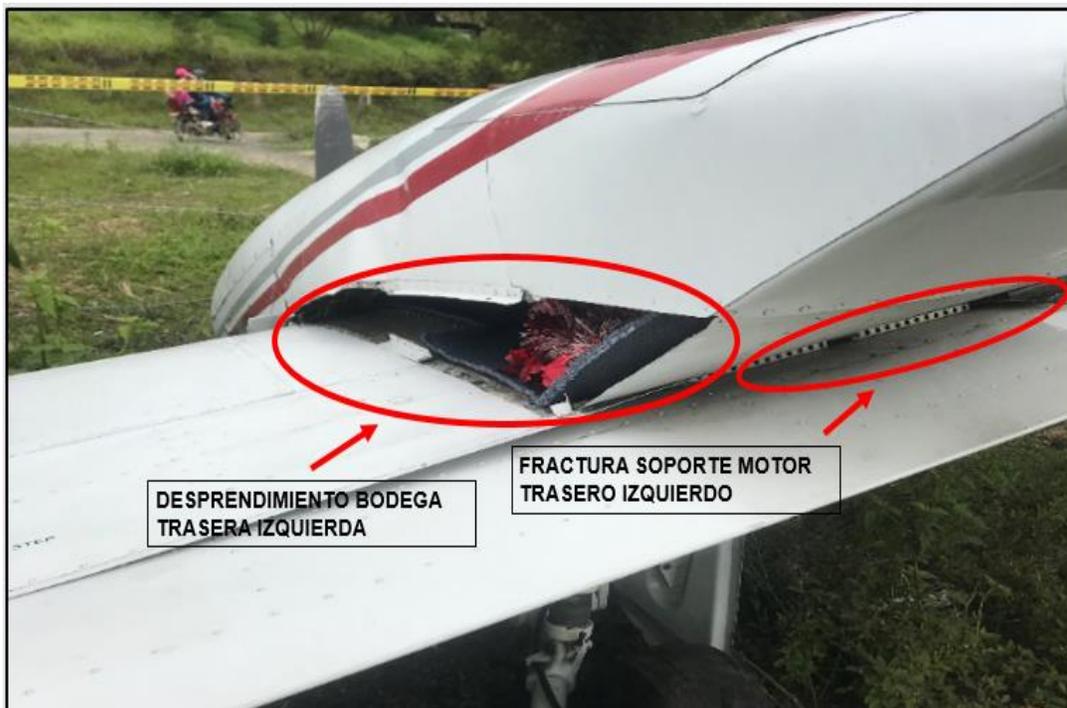
Se evidenciaron daños sobre el costado izquierdo de la bodega izquierda trasera; adyacentemente se encontraron soportes del motor trasero fracturados.

Fotografía No. 6 – Daños en la estructura del motor izquierdo.

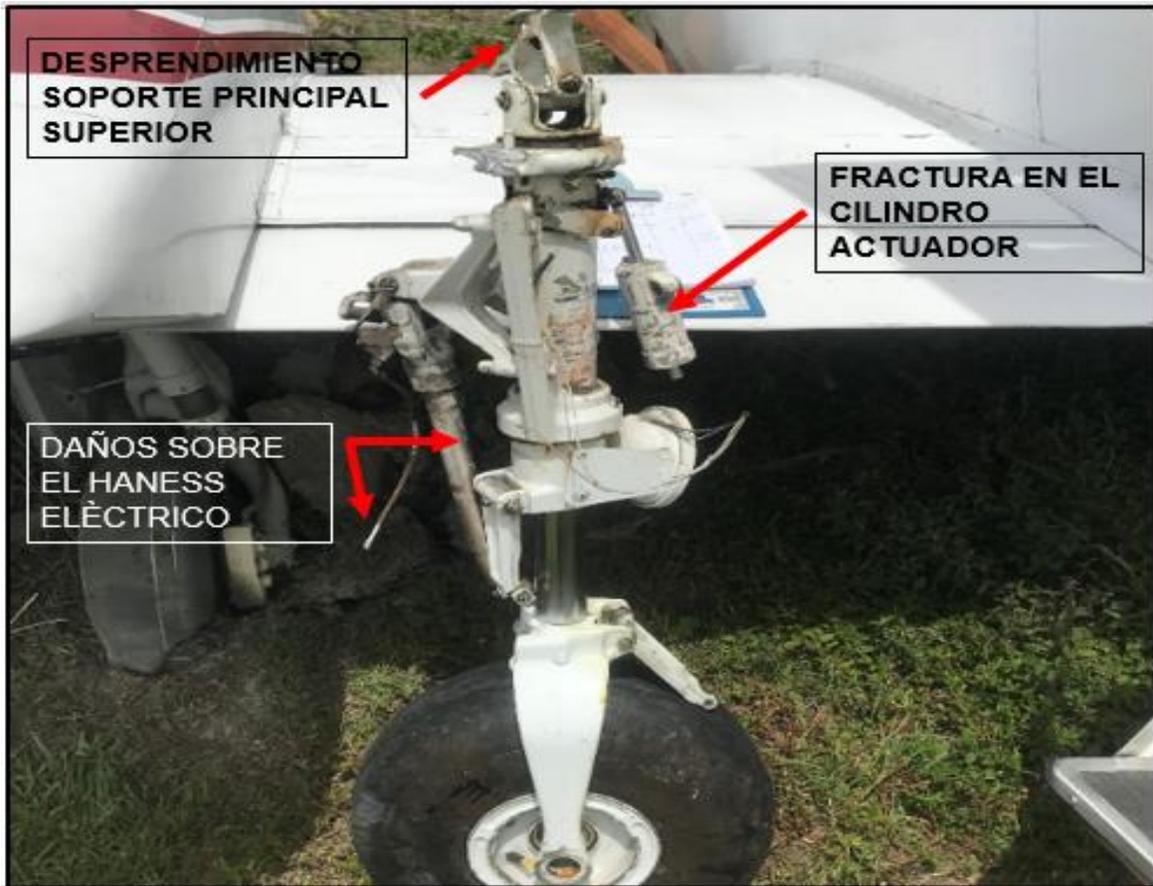
Dentro de la inspección de campo se evidenció el desprendimiento del tren de nariz, desde sus soportes superiores principales, con desgarramiento sobre del arnés eléctrico, y fractura total en cilindro actuador del tren.

Fotografía No. 7 - Daños tren de nariz.

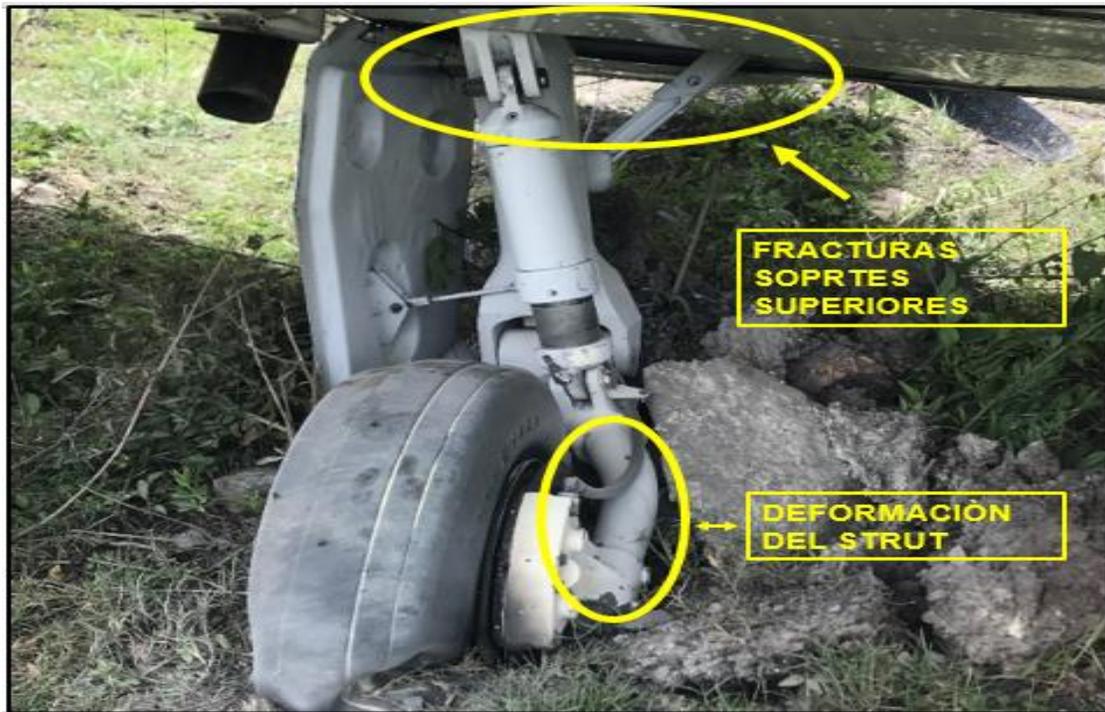
Los frenos del tren principal izquierdo presentaron alta temperatura durante el aterrizaje; adicionalmente se produjo una fractura severa en los soportes superiores izquierdo y derecho, con deformación hacia atrás del "strut" del mismo, debido a la dinámica de impacto durante la salida de la pista.

Fotografía No. 8 – Daños tren de izquierdo.

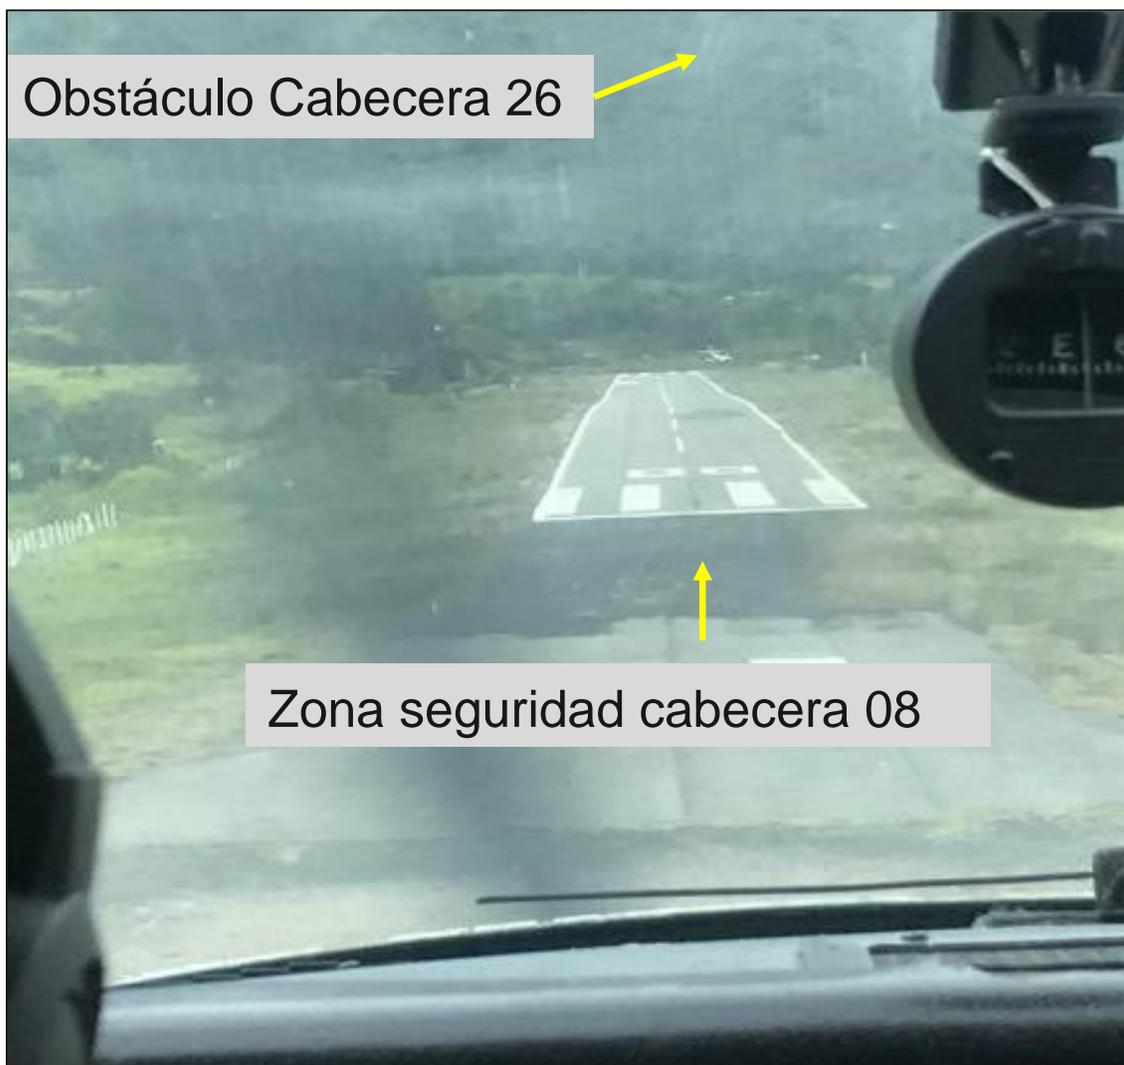
El Piloto procedió a aterrizar por la pista 08, ya que consideró que la aproximación a la pista 26 estaba limitada por una montaña ubicada muy cercana al aeródromo.

Fotografía No. 9 - Vista de la aproximación a la pista 08.

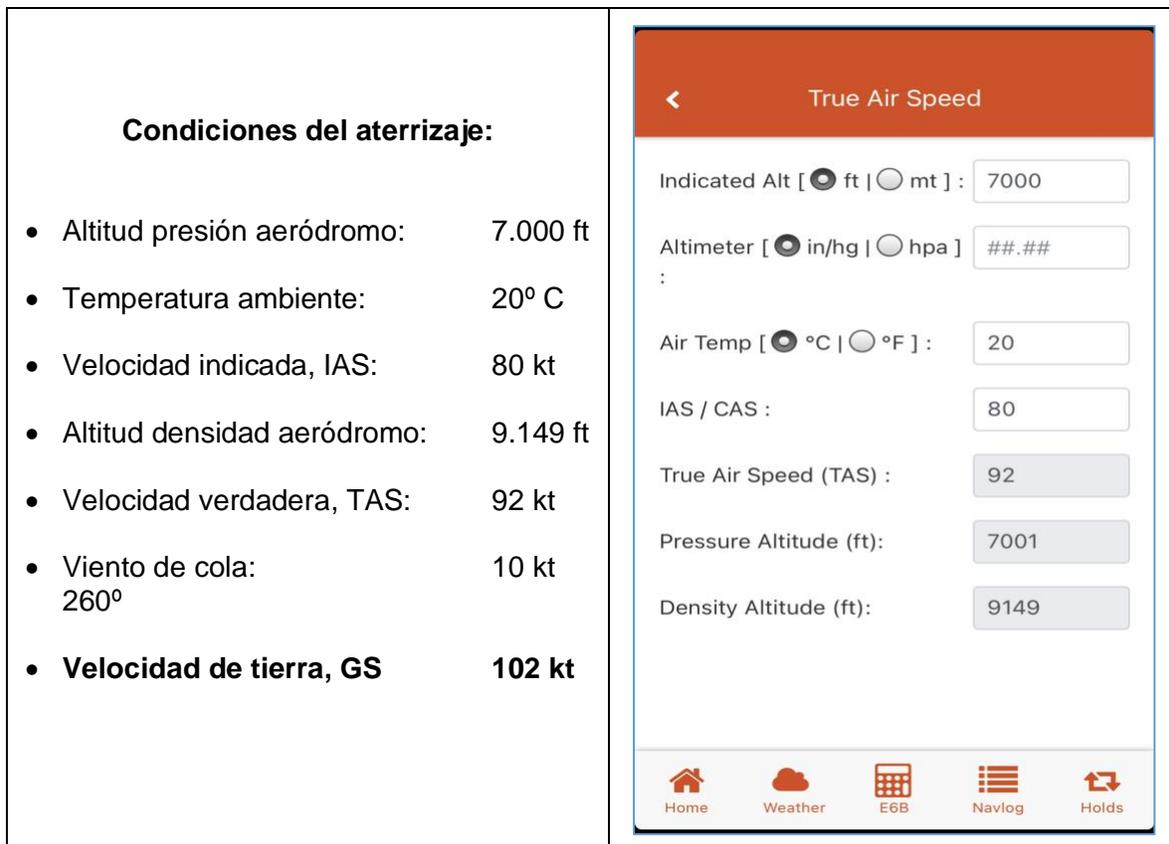
De acuerdo con los cálculos efectuados por la investigación, y debido a la alta Altitud densidad del aeródromo y al viento de cola, la velocidad de tierra (GS) del avión al aterrizar, era de aproximadamente 102 nudos, según se determinó mediante el computador E6B, tal como se muestra en la gráfica siguiente:

Gráfica No. 4 – Cálculo de la Altitud densidad y Velocidad de tierra, GS.

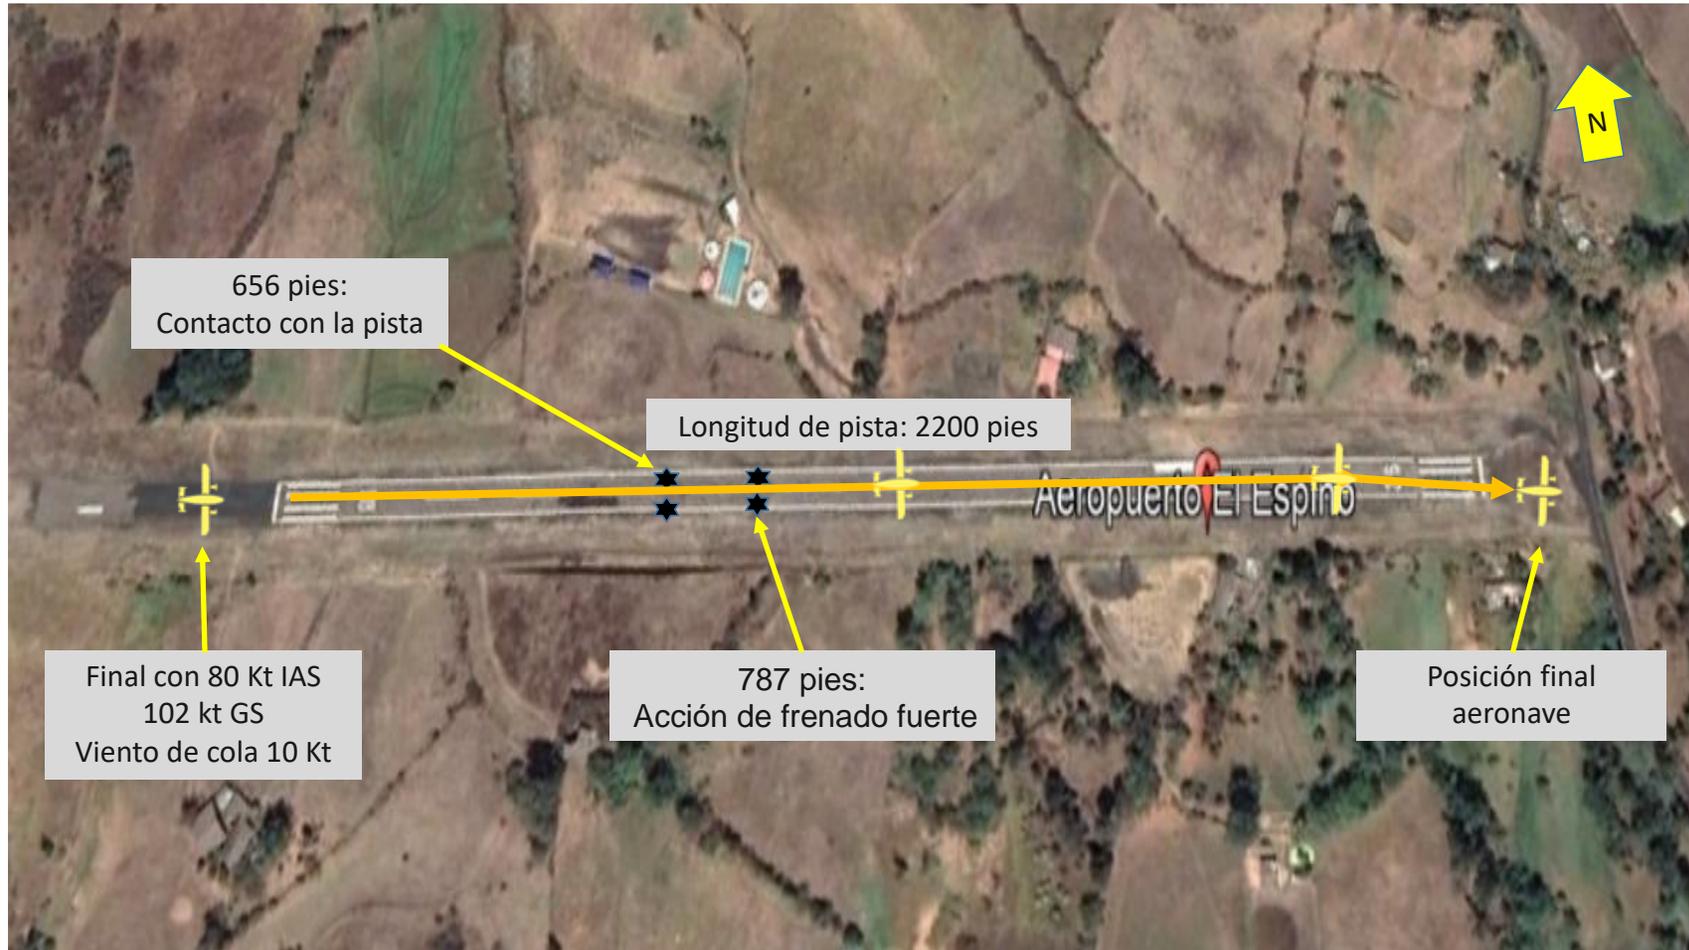
Gráfica No. 5 - Longitud de pista pérdida durante el aterrizaje.
