INFORME FINAL ACCIDENTE

COL-20-36-GIA

Aterrizaje en campo e incendio

Matrícula HK5101G

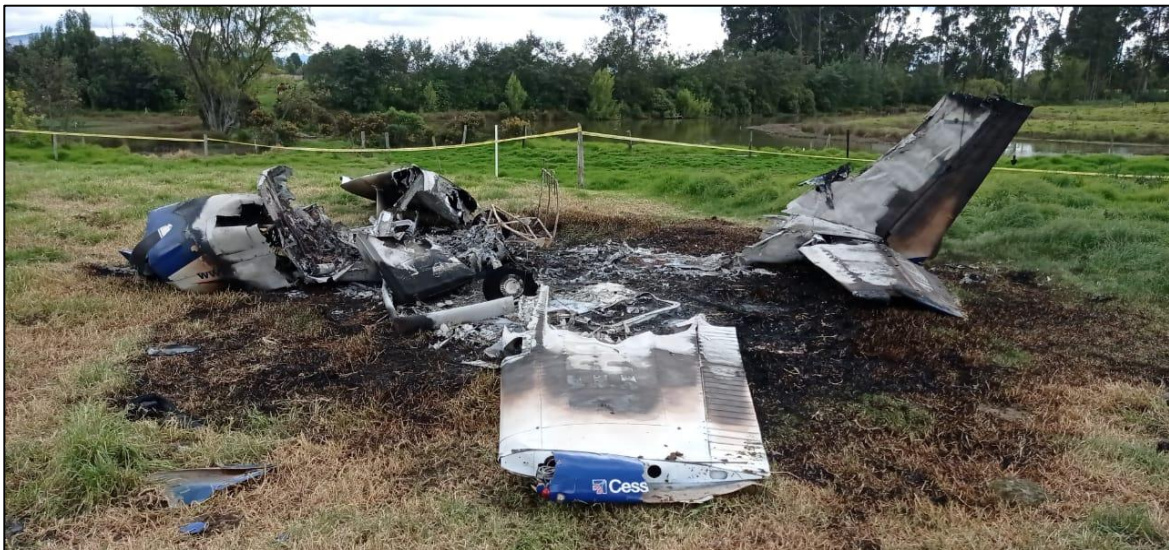
Destrucción total por fuego estático de alta temperatura que la consumió aproximadamente en un 80%.

Fotografía No. 1: Condición final de la aeronave HK5101G.

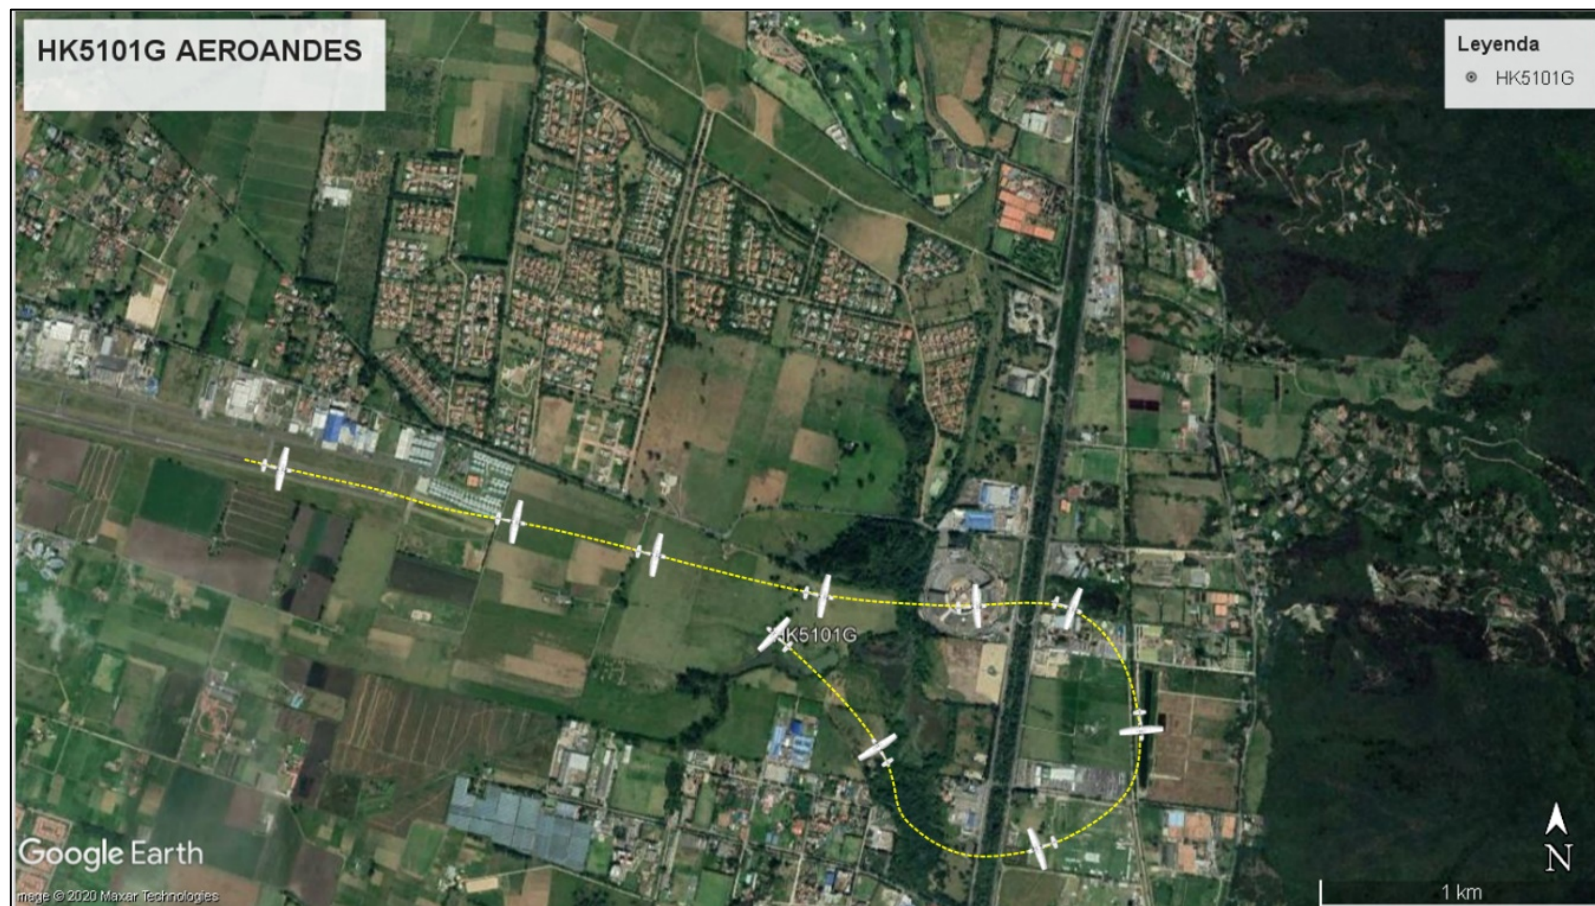
La aeronave HK5101G efectuó el “toque y despegue” de manera normal, con 10° de flaps, y ascendió normalmente hasta el viraje derecho al tramo con viento cruzado, en donde experimentó una pérdida súbita de velocidad; el Alumno solicitó al ATC el regreso inmediato a la pista 29 (la más cercana y contraria al sentido que había despegado). Sin embargo, al notar que el avión no alcanzaría la pista, el Alumno debió efectuar un aterrizaje forzoso en un campo ubicado aproximadamente a 1000 metros de la cabecera 29.

Figura No. 1: Diagrama del vuelo y regreso HK5101G.

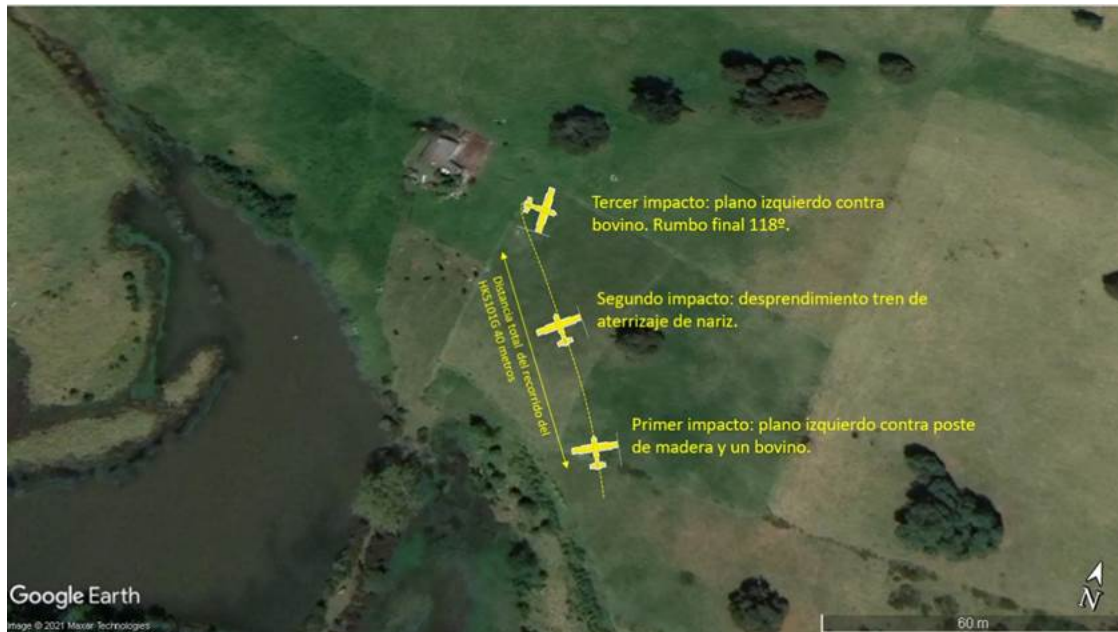
Se determinó que el avión apuntaba hacia la cabecera de la pista 29, y, al no alcanzarla, el Alumno debió aterrizar en el campo señalado, de manera aparentemente controlada, con rumbo aproximado de 344°.

Después del contacto con el terreno, la aeronave fue frenada bruscamente por las irregularidades del terreno; en su recorrido golpeó contra un poste de madera; más adelante el plano izquierdo impactó contra dos bovinos que murieron como consecuencia del golpe recibido. El golpe con los animales hizo girar la aeronave hacia la izquierda. El tren de nariz se desprendió y quedó ubicado a 10 m de la aeronave.

El avión se detuvo después de haber recorrido aproximadamente 40 metros desde el punto de aterrizaje, y a 20 m de la vivienda. Durante la desaceleración cambió su dirección, hasta terminar con rumbo 118° al detenerse, en las coordenadas N04°48'23.42"- W074°2'43.40".

Figura No. 2: Diagrama del aterrizaje de emergencia HK5101G.

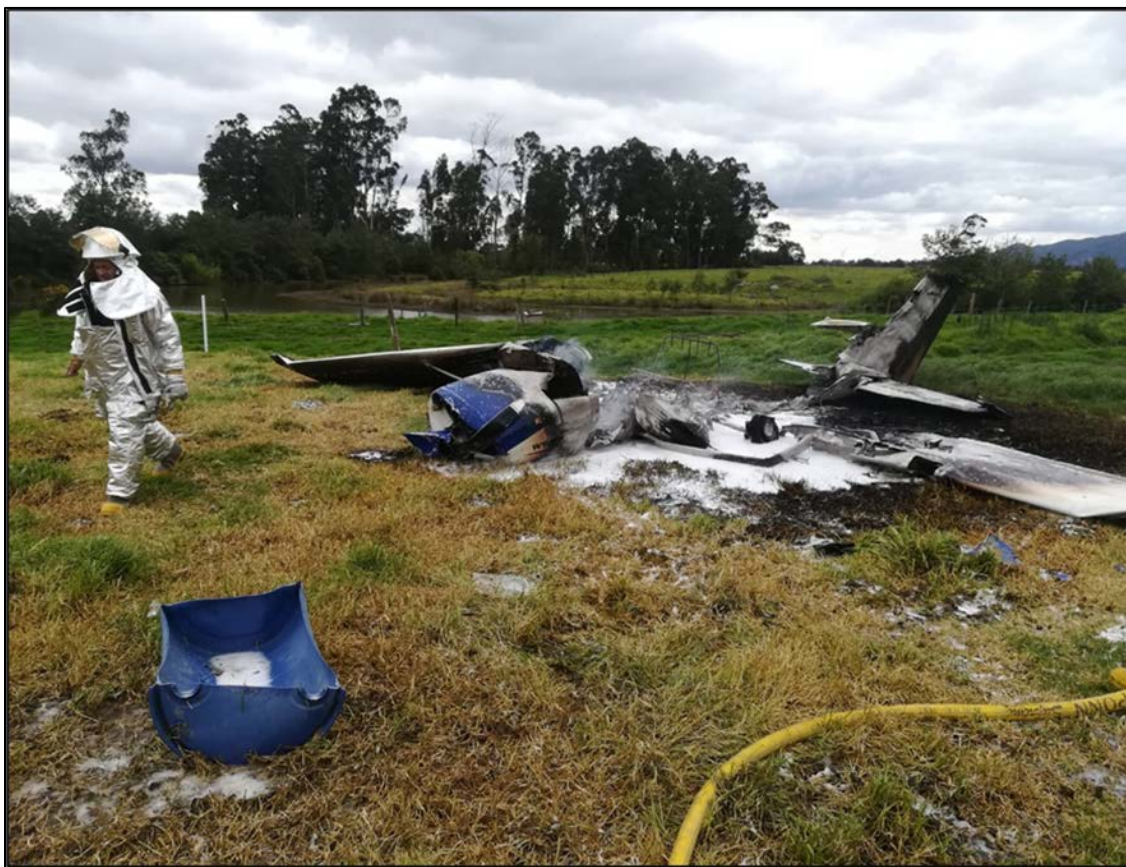
Fotografía No. 3: Condición final de la aeronave HK5101G atención por parte de los bomberos (SEI) Guaymaral.

Poco después de que la aeronave se detuviera, y que el Alumno fuera rescatado, se inició un incendio en la aeronave como resultado del escape de combustible y quizá su interacción con partes calientes del motor.

El incendio consumió el avión casi por completo, quedando solamente visibles partes de los planos, de la cubierta del motor y del empenaje.

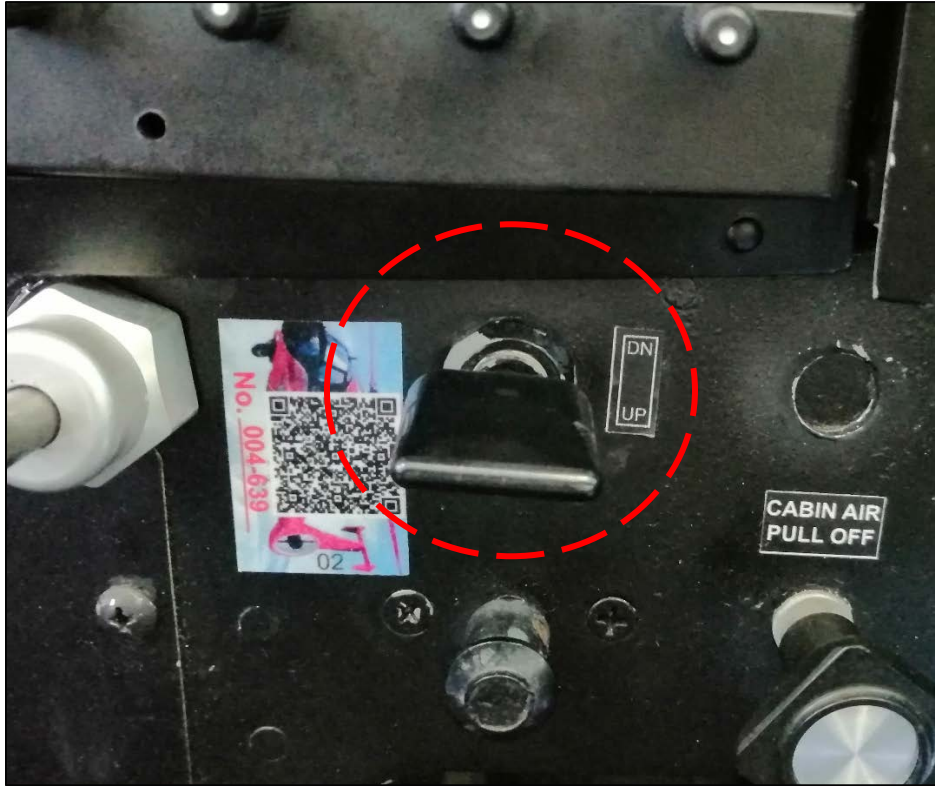
Durante la visita a los talleres de mantenimiento de la Escuela de Aviación de los Andes (Aeroandes). Se pudo evidenciar que otro avión, el HK5100G avión similar al avión accidentado, tenía la placa de los flaps mal puesta, DN arriba y UP abajo, cuando la forma correcta es UP arriba y DN abajo. Este error, además de ser una deficiencia de los procesos de mantenimiento, pueden ocasionar equivocaciones y llevar a incidentes o accidentes.

Fotografía No. 5: Placa mal puesto en la selectora de flaps HK5100G.

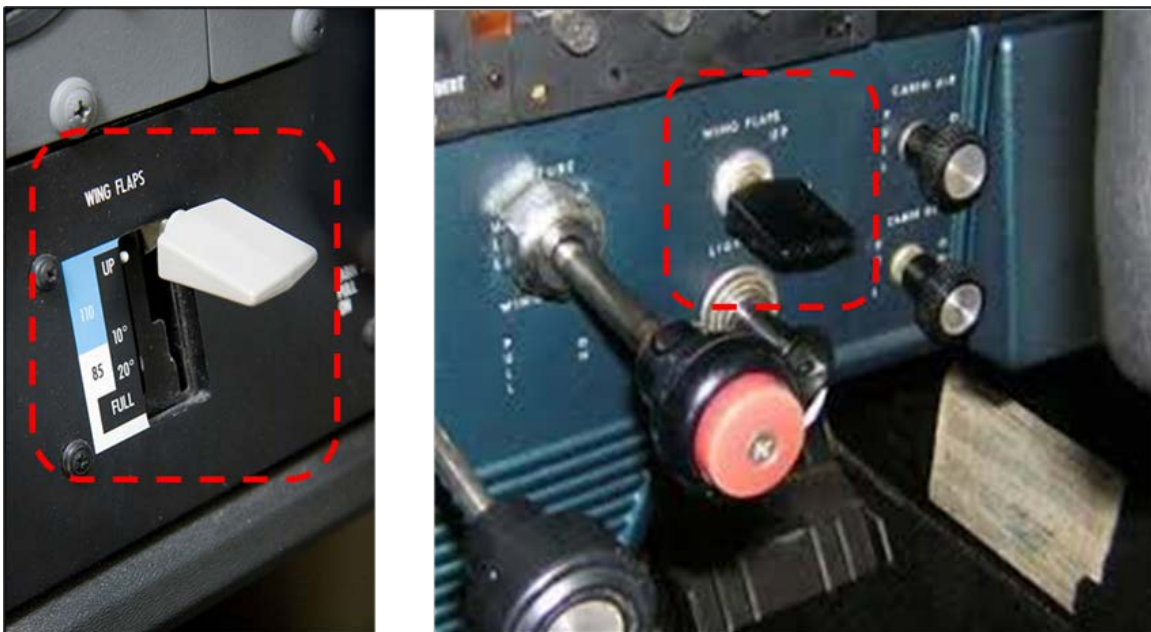
Se pudo constatar en la investigación y durante simulaciones, que el sistema puede ser activado involuntariamente y que llevaría a una posición de flaps no deseada. Actualmente casi todas las aeronaves Cessna 172 en operación en Colombia poseen la selectora de flaps con el sistema de selección segura que impide una activación involuntaria.

Adicionalmente, la aeronave siniestrada no poseía un sistema digital de indicador de flaps; este sistema sirve para confirmar en que posición se encontraban los flaps.

Fotografía No. 6: izquierda sistema de flaps con guía de seguridad versión moderna Imagen derecha sistema de flaps sin sistema de seguridad versión antigua.
