# INFORME PRELIMINAR ACCIDENTE

**COL-20-09-GIA**

Impacto con el terreno  
Ultraliviano Super Magic GS-730  
Matrícula HJ-464  
08 de marzo de 2020  
Santa Isabel, Tolima, Colombia

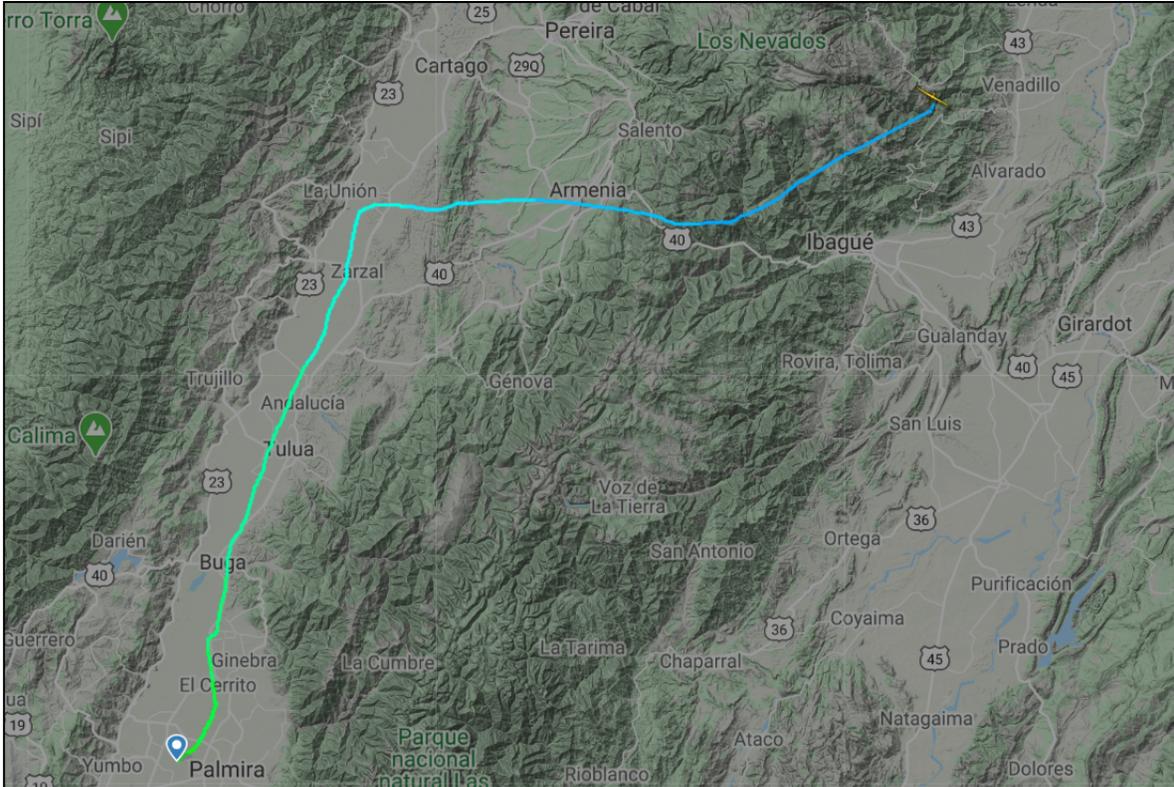
Cuando la aeronave cruzaba lateralmente a la ciudad de Ibagué, ascendió hasta 15.000 ft, para cruzar la Cordillera Central; la última altitud registrada por la seña de radar fue a través de 15.300 ft, en un sector en donde se presentaban malas condiciones meteorológicas, con nubosidad orográfica; conforme a la información obtenida de lugareños ubicados en cercanías de la población de Santa Isabel, se observó a la aeronave describiendo circuitos a muy baja altura, y luego se precipitó a tierra, en un terreno montañoso, con alta vegetación, ubicado en la vereda La Cristalina, Municipio de Santa Isabel, departamento del Tolima.

Imagen No 1: Ruta de vuelo de la aeronave HJ464

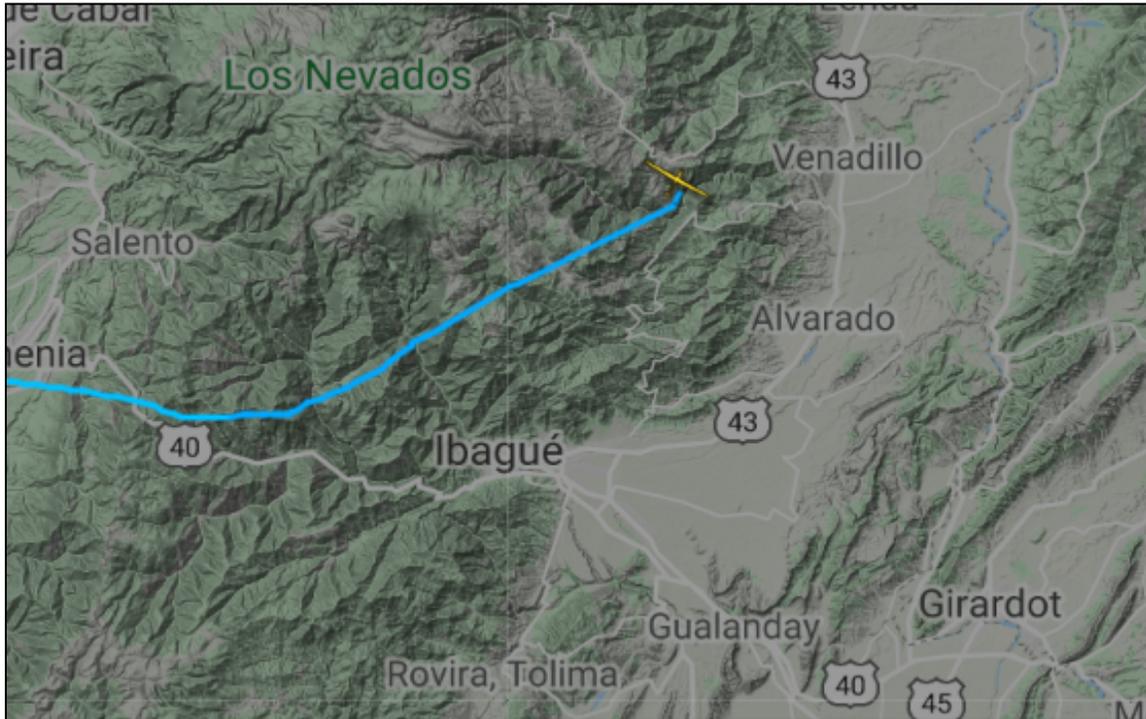
Una vez en el sitio, los investigadores determinaron que la aeronave colisionó contra el terreno, con alto ángulo de descenso y alta velocidad en las coordenadas N4°40'57.16''-W75°04'45.17''. Posteriormente, se produjo la caída contra el terreno de toda la aeronave. En el impacto se desprendieron la hélice y el "spinner". La aeronave terminó destruida.

Imagen No 2: Parte final del vuelo de la aeronave HJ464

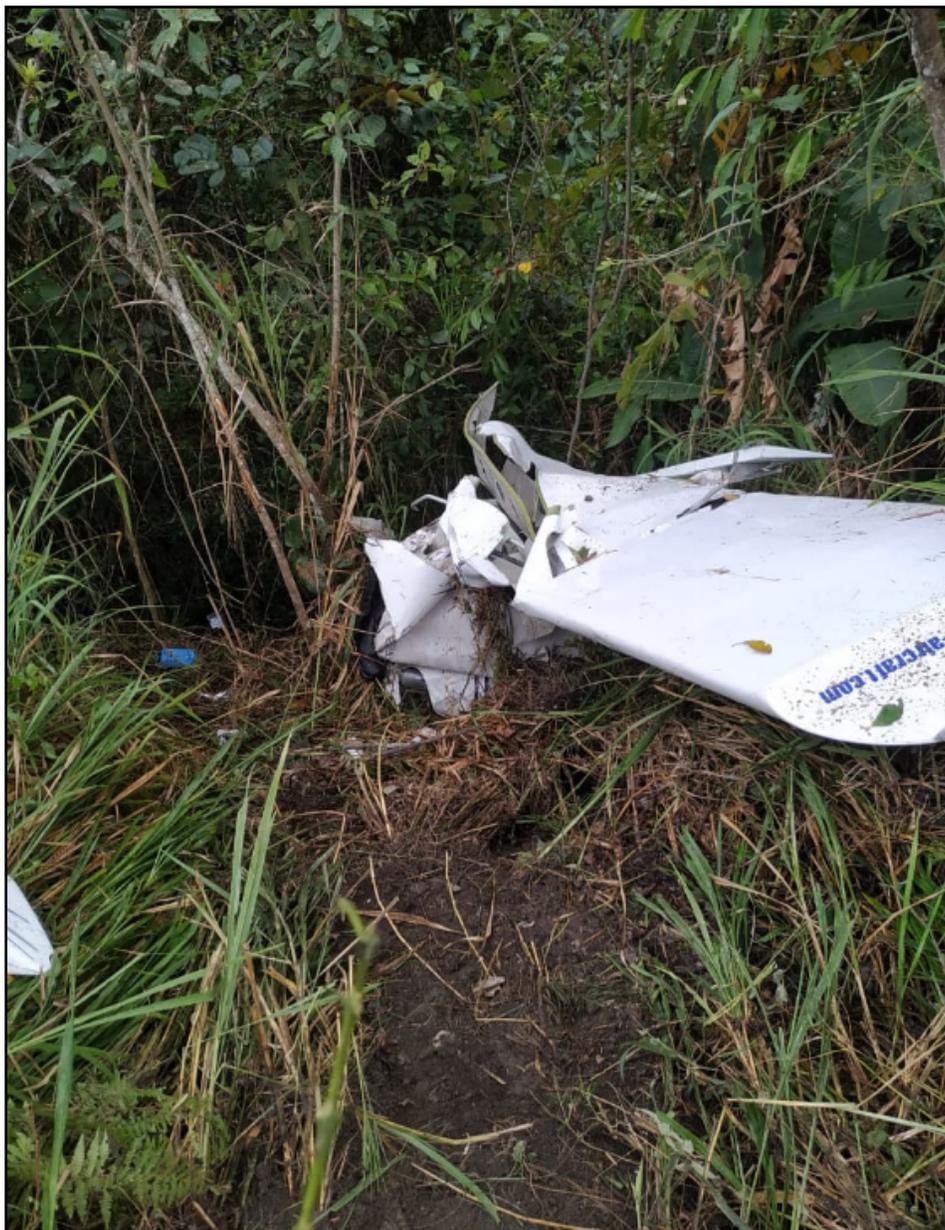
Toda la estructura de la aeronave, desde la sección del motor hasta el empenaje se encontró altamente deformada. El motor reposaba en posición invertida, en un caño, a 04 metros del fuselaje.

El elevador quedó ubicado aproximadamente a 30 metros de la aeronave; el plano izquierdo se desprendió de la aeronave y quedó por fuera de la ubicación principal la aeronave, aproximadamente a 250 metros de distancia del sitio del accidente.

El impacto produjo gran afectación en la sección de cabina. Del panel de instrumentos, que resultó completamente destruido, se recuperaron algunos equipos electrónicos de la aeronave.

Fotografía No. 1: Condición final de la aeronave HJ464
