INFORME PRELIMINAR ACCIDENTE

COL-20-07-GIA

Colisión contra el terreno

Matrícula HK4686

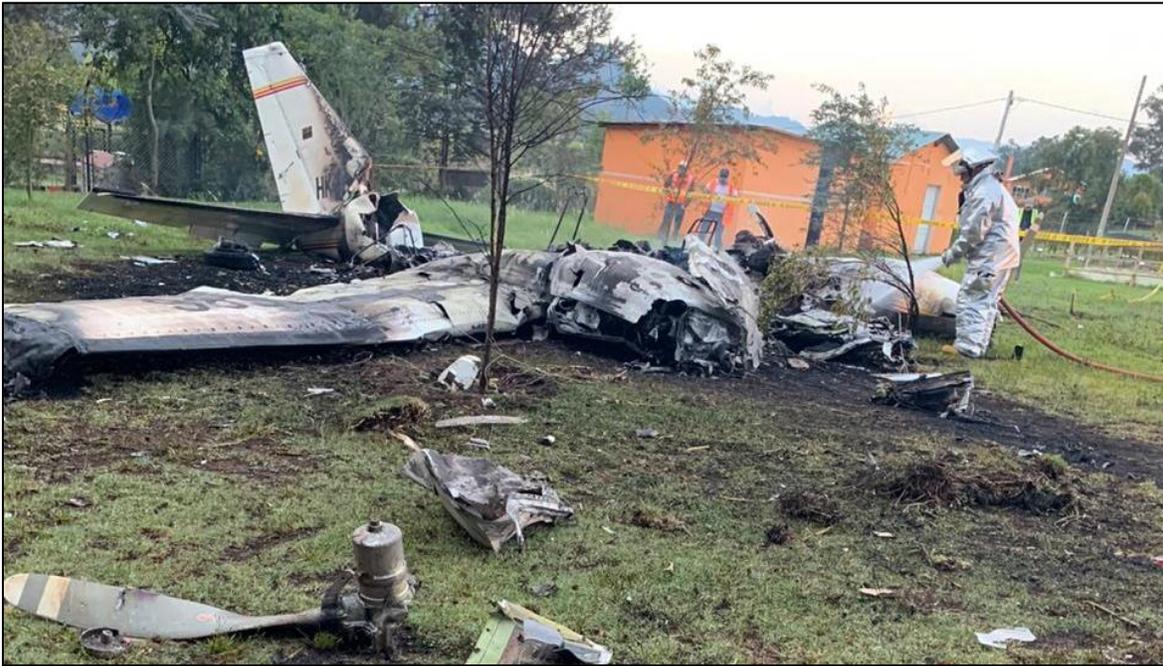
Se determinó que la aeronave impactó contra el terreno con alto ángulo de descenso y baja velocidad, con rumbo 135 grados. El impacto mostraba poco desplazamiento horizontal y el evidente inicio del incendio post impacto en el contacto del combustible de los tanques

Fotografía No. 1 – Condición final de la aeronave HK4686

- Todas las partes de la aeronave y sus superficies de control se encontraron en el área del accidente, descartando una posible desintegración o separación en vuelo.

- La aeronave se encontró configurada para aterrizaje, con el tren de extendido, full flaps, y el compensador de profundidad compensando hacia atrás.
- Se verificó la integridad y funcionamiento del sistema de controles de vuelo, sin anomalías en su operación.

- El motor izquierdo y derecho se encontraron afectados por el fuego sin evidenciar roturas en el cárter de potencia.
- Los dos planos se encontraron altamente afectados por el fuego.

- La hélice derecha se encontró separada del motor. Una de sus palas se fracturó desde el hub y mostraba deformación por impacto. Un examen detallado en el sitio permitió determinar que el ángulo de las palas no correspondía a la posición de embanderamiento.

- La hélice izquierda se halló acoplada al motor con todas sus palas. Un examen detallado en el sitio permitió determinar que el ángulo de las palas no correspondía a la posición de embanderamiento.

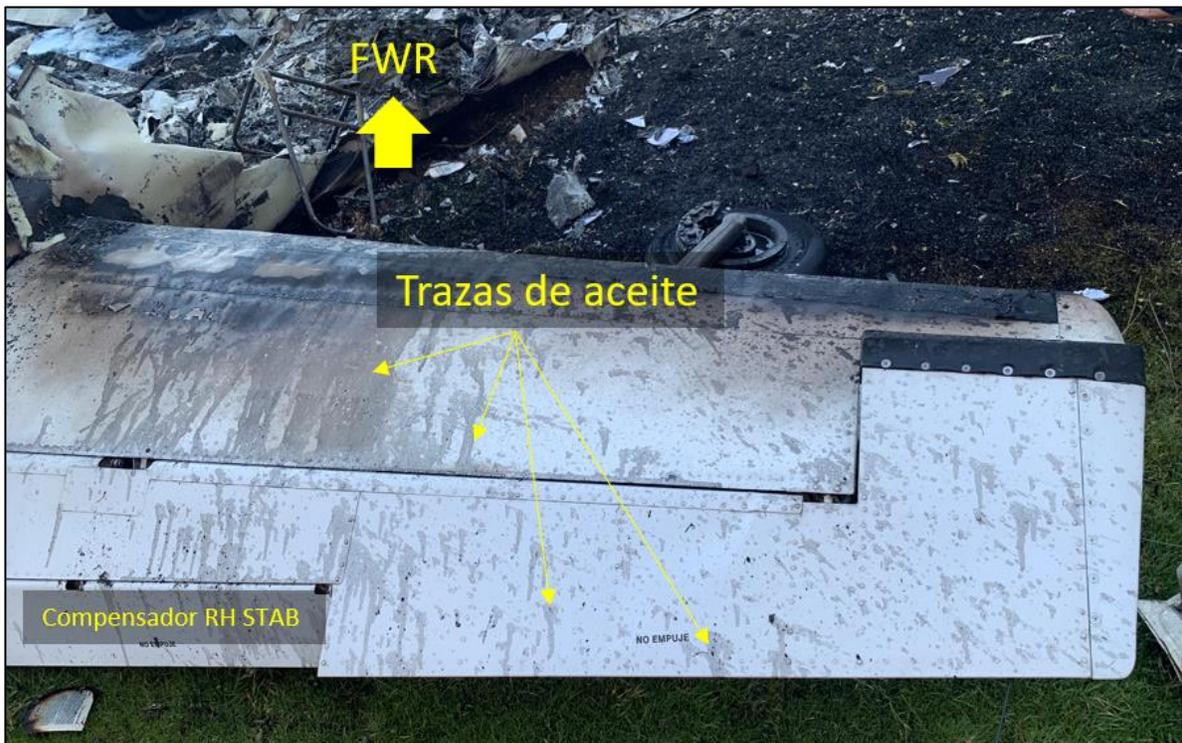
- El estabilizador horizontal derecho exhibía, en el estrados e intradós, trazas de aceite provenientes del motor.

Fotografía No. 2 – Condición final del extradós del estabilizador derecho HK4686

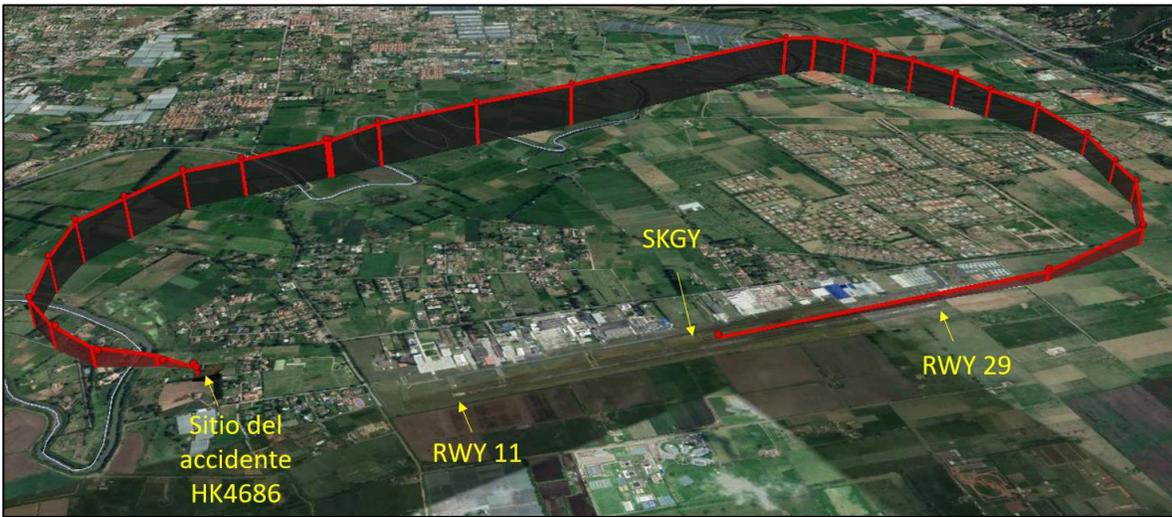
Fueron obtenidas las comunicaciones entre la tripulación de la aeronave HK4686 y el ATC SKGY, y así mismo, se obtuvo el video RADAR con el registro de varias trazas de la aeronave con las cuales se elaboró la geo-referenciación que se muestra en la Imagen No. 1, sobre el trayectoria de vuelo de la aeronave.

Imagen No. 1 – Trayectoria de vuelo según Trazas RADAR HK4686
