INFORME PRELIMINAR ACCIDENTE

COL-20-10-GIA

Colisión contra el Terreno

Matrícula HK-1042

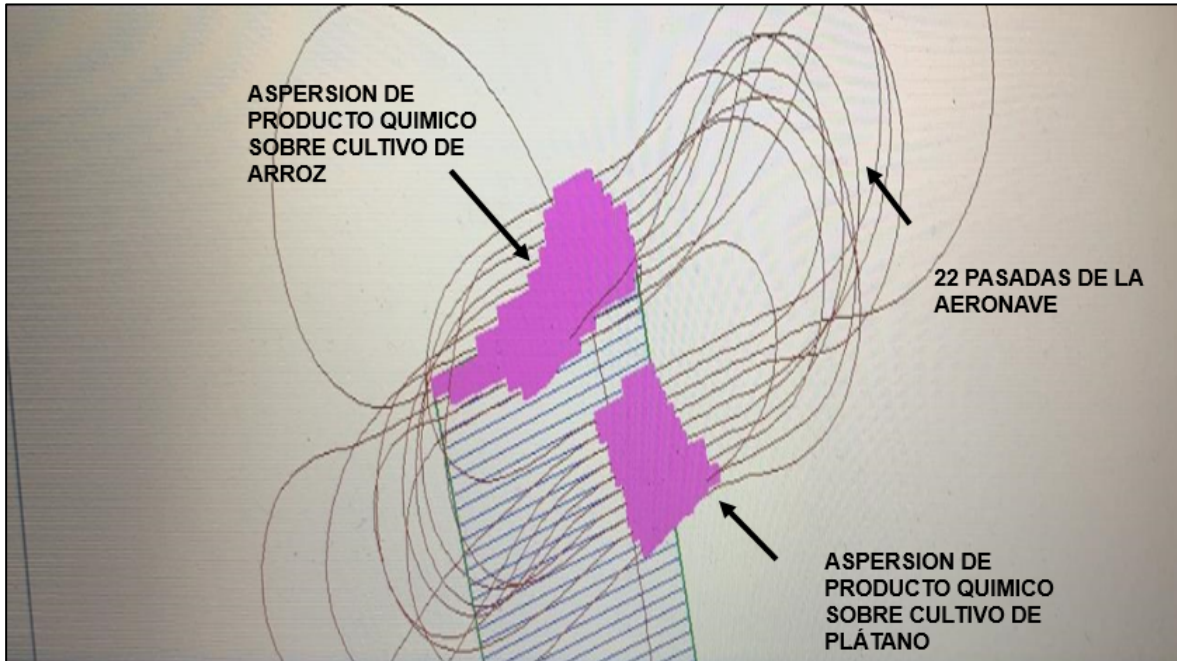
El despegue se efectuó de manera normal y el Piloto se dirigió hacia los lotes. De acuerdo con el análisis de las trazas del GPS a bordo del avión, efectuó sobre ellos (22) pasadas.

Gráfica No. 2 - Registro trazas GPS instalado a bordo de la aeronave.

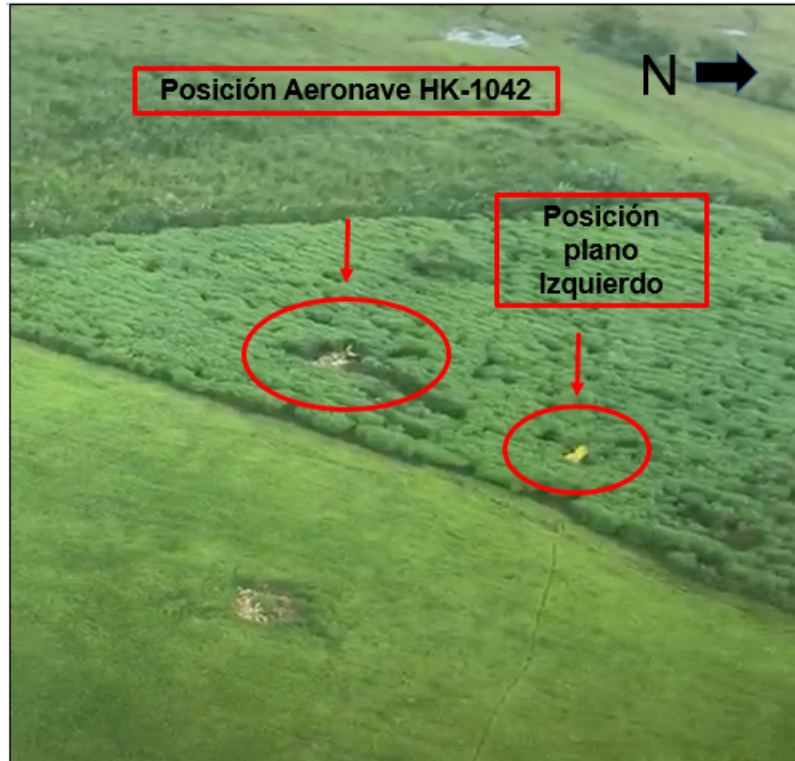
Fotografía No. 1 – Ubicación de la aeronave desde el avión de búsqueda.

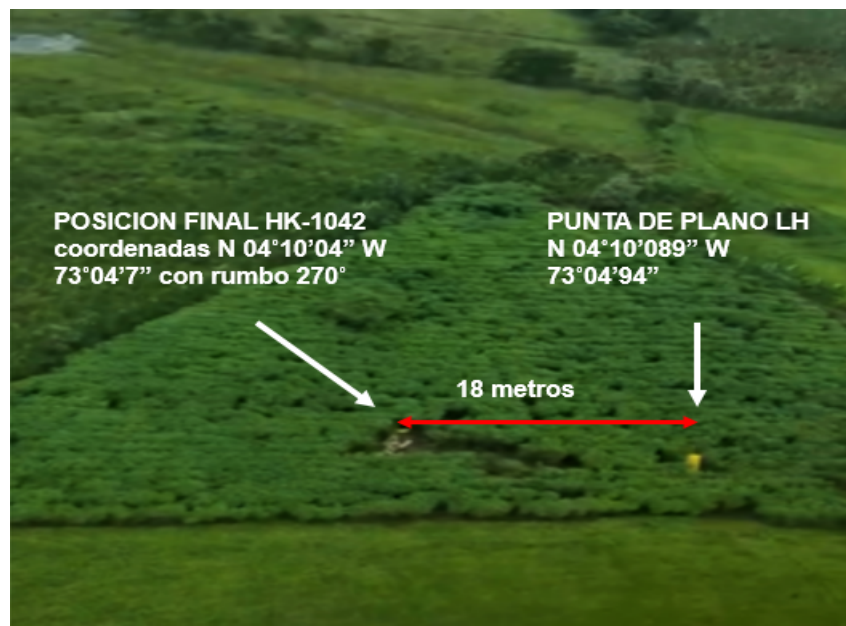
Fotografía No. 2 - Ubicación de la aeronave y de la punta del plano izquierdo.

La aeronave se encontró destruida. Evidentemente había hecho un cambio drástico en su trayectoria, girando sobre su eje vertical hacia la izquierda, al parecer por un impacto del plano izquierdo contra un árbol, quedando con un rumbo de 270°.

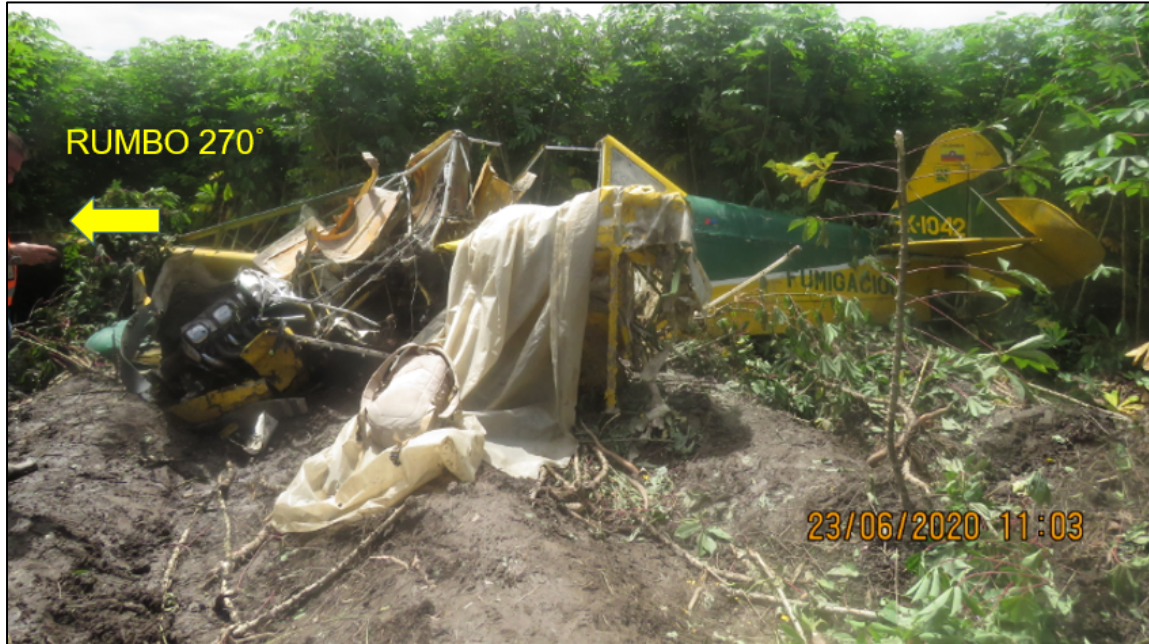
Fotografía No. 3 - Posición final de la aeronave.

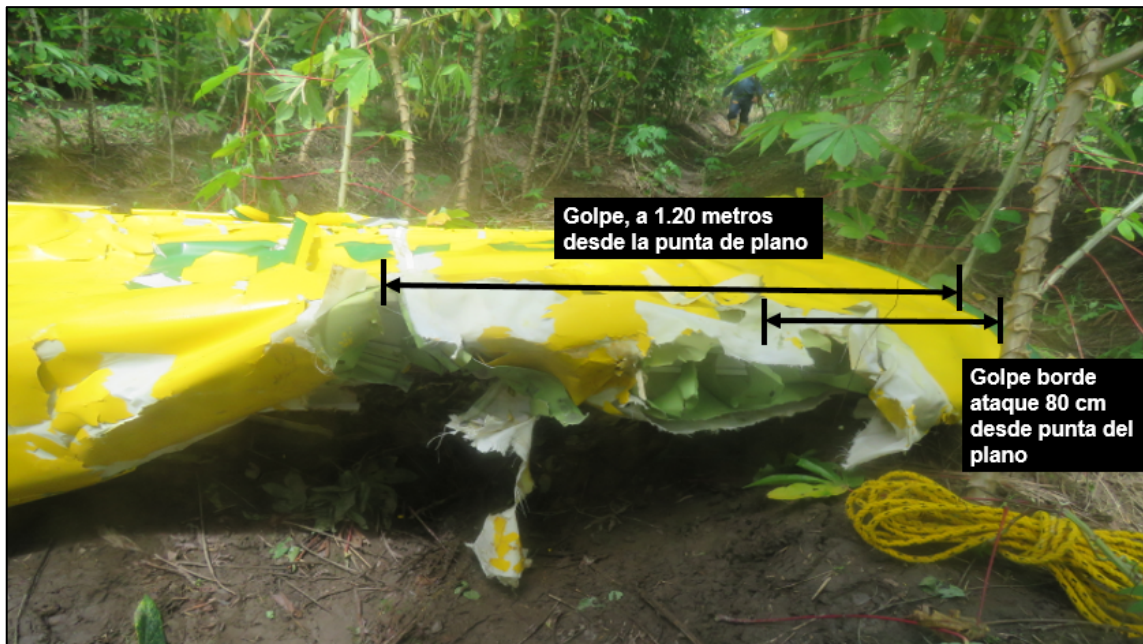
El plano izquierdo se encontró desprendido, aparte del resto de la aeronave, a 18 metros de la aeronave, en las coordenadas N 04°10'0.89" W 73°04'60,16". Mostraba un cizallamiento mayor al 50% de la longitud total del plano, con evidencia de golpe profundo en el borde de ataque, a 80 centímetros de la punta.

Fotografía No. 4 – Golpe contra el borde de ataque del plano izquierdo.

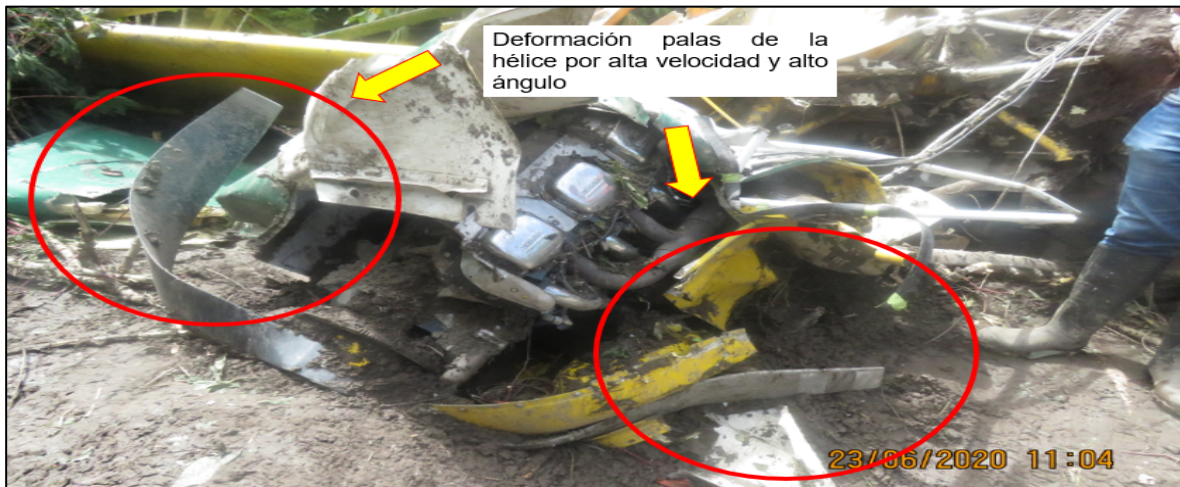
La hélice se encontró con las palas entorchadas, con evidencias de altas RPM y alto ángulo de impacto. El motor se encontró sujeto a su bancada; sin embargo, se observaron fracturas en los soportes inferiores.

Fotografía No. 5 – Daños en las palas de la hélice.

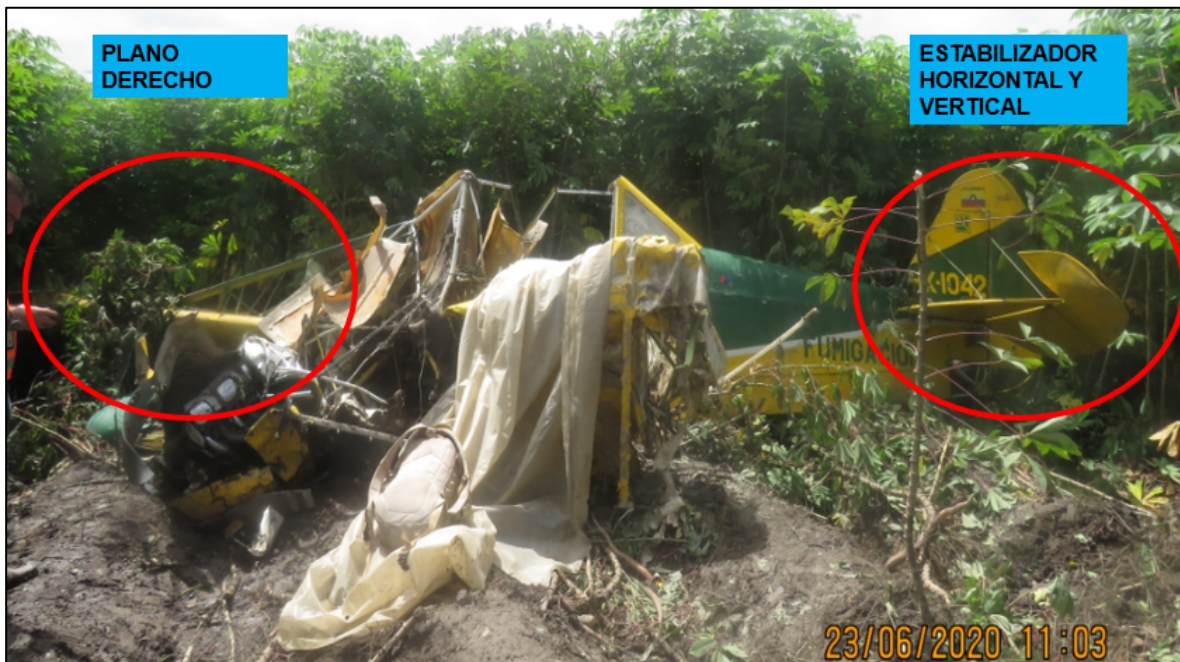
El plano derecho, así como el estabilizador vertical y el estabilizador horizontal se encontraron completos, en su lugar adheridos al fuselaje del avión.

Fotografía No. 6 – Estado completo del plano derecho y del empenaje.

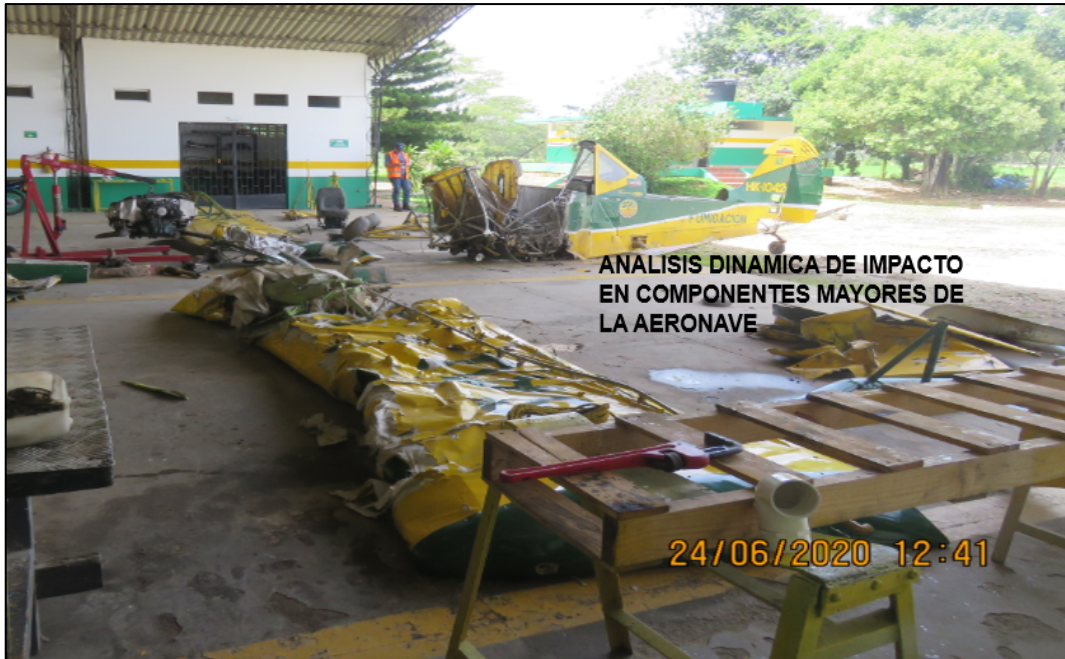
Fotografía No. 8 – Reconstrucción de la aeronave para analizar la dinámica de impacto.
