# INFORME PRELIMINAR ACCIDENTE

**COL-20-17-GIA**

**Colisión contra el Terreno**

Matrícula HK-1042

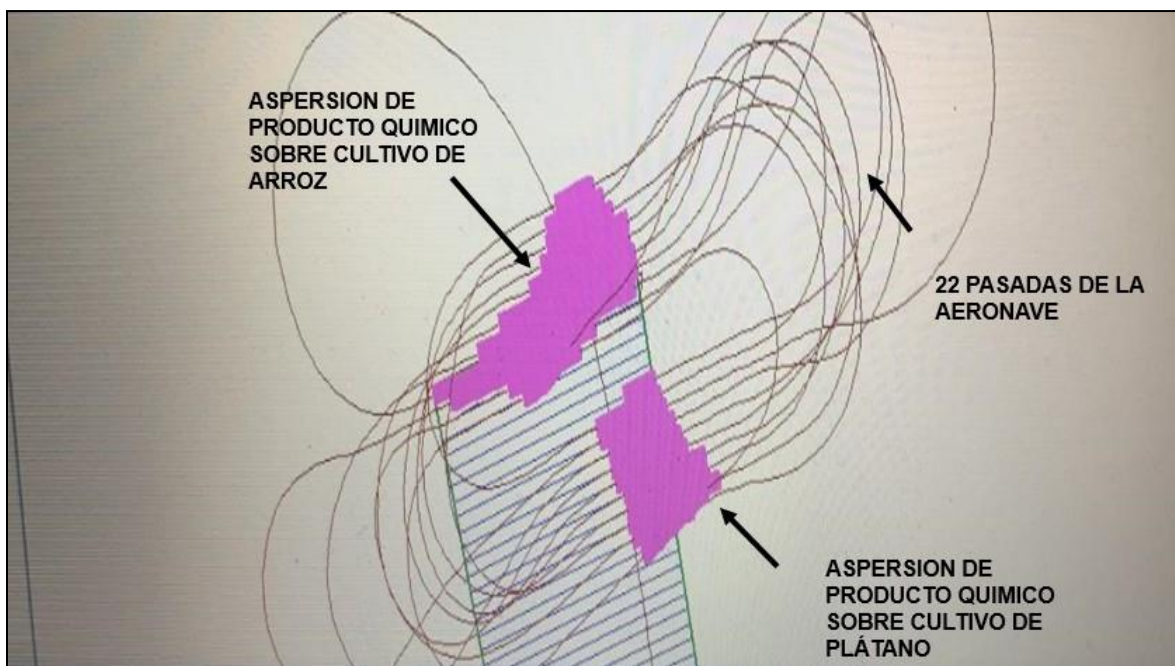
El despegue se efectuó de manera normal y el Piloto se dirigió hacia los lotes. De acuerdo con el análisis de las trazas del GPS a bordo del avión, efectuó sobre ellos (22) pasadas.

**Gráfica No. 2 - Registro trazas GPS instalado a bordo de la aeronave.**

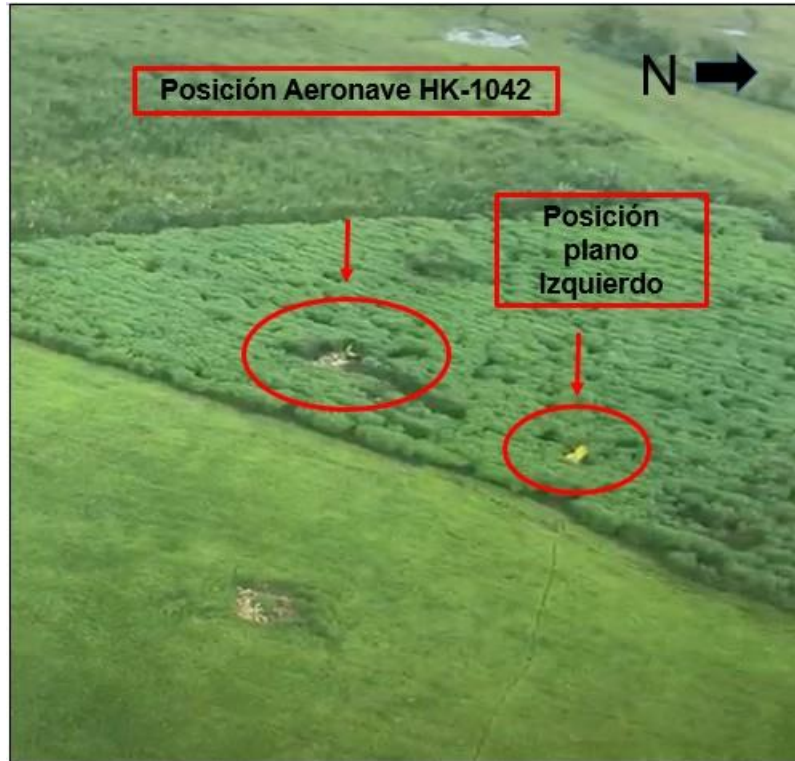
El Piloto del avión de búsqueda localizó a la aeronave HK-1042 accidentada, ubicada en un cultivo de yuca, adyacente al cultivo de arroz sobre el cual había efectuado la aspersión. Regresó a la base principal y se organizó el desplazamiento de una comisión por vía terrestre hasta el sitio del accidente. Con orientación de los moradores del área la comisión llegó al sitio hacia las 12:00 horas HL.

**Fotografía No. 1 – Ubicación de la aeronave desde el avión de búsqueda.**

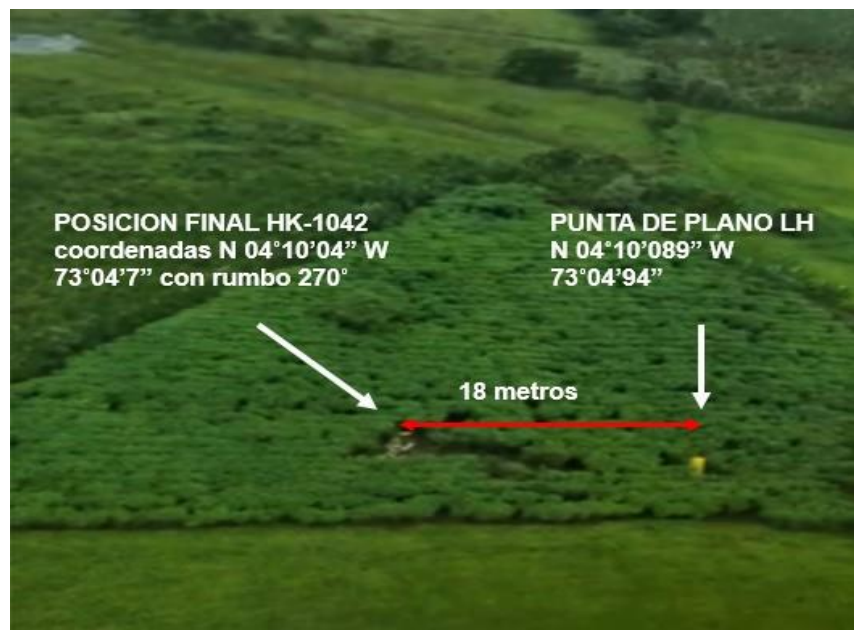
**Fotografía No. 2 - Ubicación de la aeronave y de la punta del plano izquierdo.**

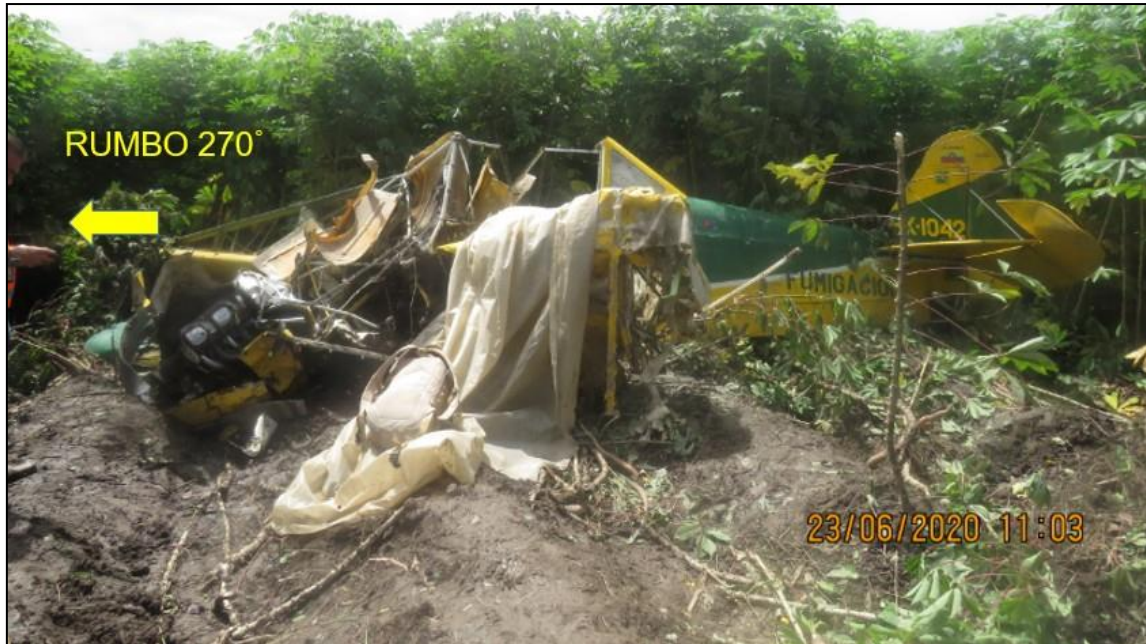
La aeronave se encontró destruida. Evidentemente había hecho un cambio drástico en su trayectoria, girando sobre su eje vertical hacia la izquierda, al parecer por un impacto del plano izquierdo contra un árbol, quedando con un rumbo de 270°.

**Fotografía No. 3 - Posición final de la aeronave.**

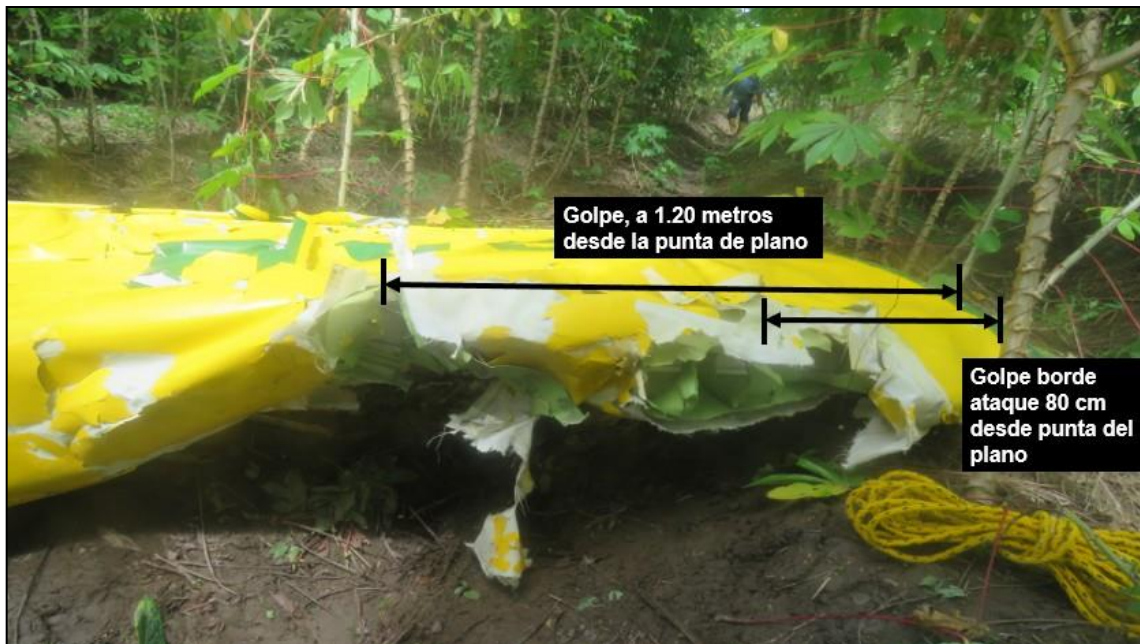
El plano izquierdo se encontró desprendido, aparte del resto de la aeronave, a 18 metros de la aeronave, en las coordenadas N 04°10'0.89" W 73°04'60,16". Mostraba un cizallamiento mayor al 50% de la longitud total del plano, con evidencia de golpe profundo en el borde de ataque, a 80 centímetros de la punta.

**Fotografía No. 4 – Golpe contra el borde de ataque del plano izquierdo.**

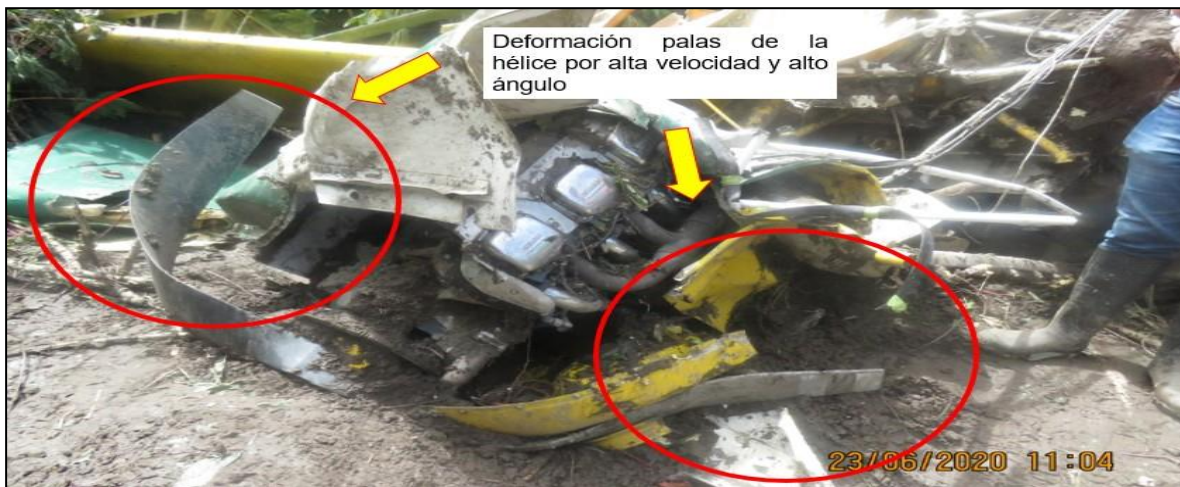
La hélice se encontró con las palas entorchadas, con evidencias de altas RPM y alto ángulo de impacto. El motor se encontró sujeto a su bancada; sin embargo, se observaron fracturas en los soportes inferiores.

**Fotografía No. 5 – Daños en las palas de la hélice.**

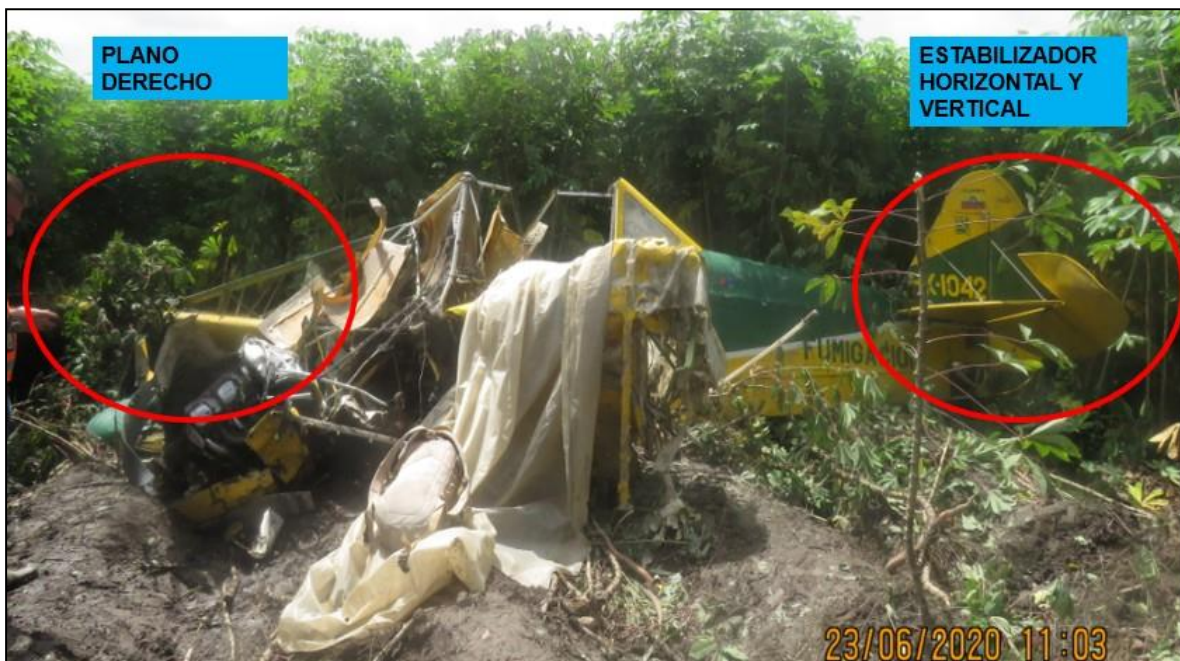
El plano derecho, así como el estabilizador vertical y el estabilizador horizontal se encontraron completos, en su lugar adheridos al fuselaje del avión.

**Fotografía No. 6 – Estado completo del plano derecho y del empenaje.**

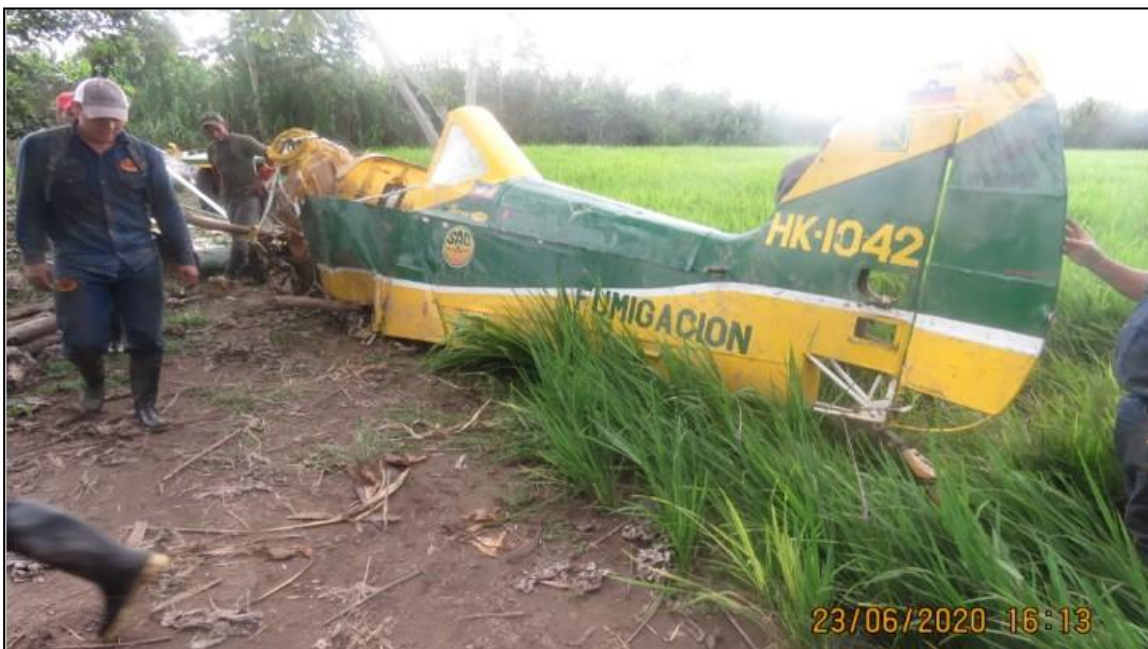
**Fotografía No. 7 – Desensamble y remoción de la aeronave desde el sitio del accidente.**

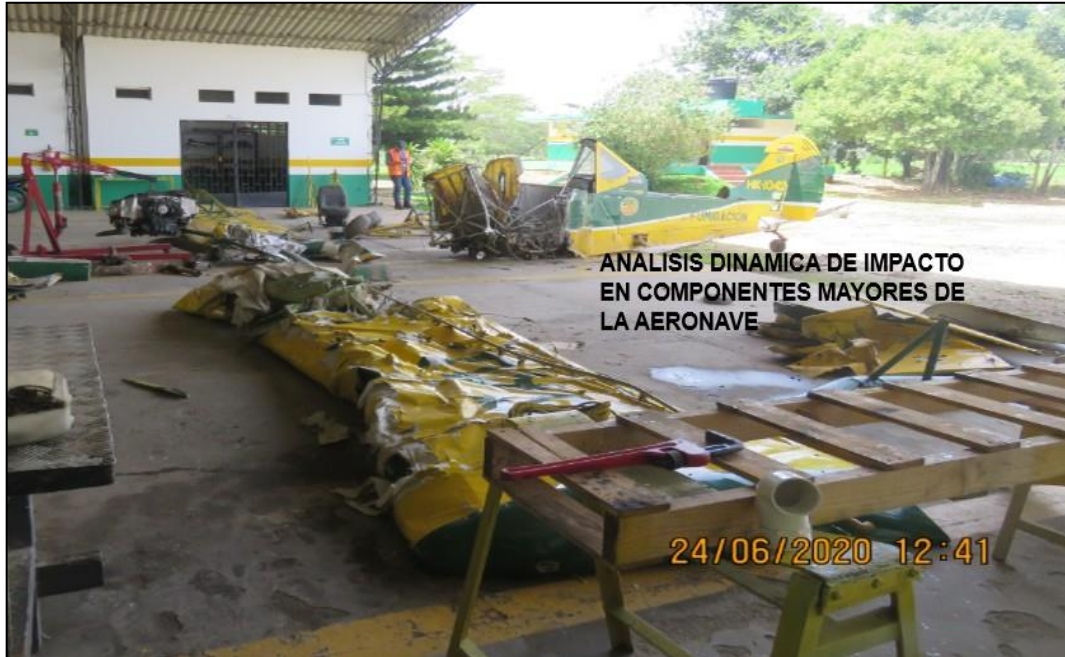
*Fotografía No. 8 – Reconstrucción de la aeronave para analizar la dinámica de impacto.*
